Rénovation de 5 façades

35, rue Pierre Corneille – 19 rue Bugeaud
69006 LYON

DCE – V1

28/03/2025

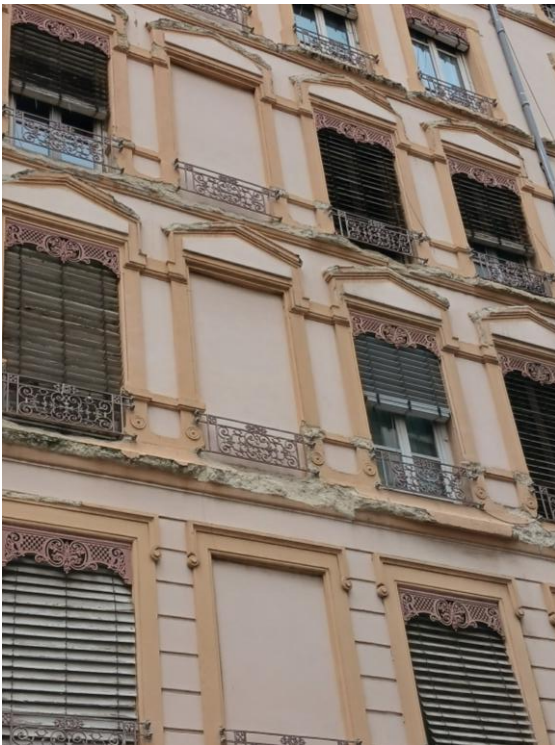
Les corniches sont rongées et ont perdu tout ou partie de leur identité.

Zoom sur les corniches de la rue Bugeaud fortement altérées

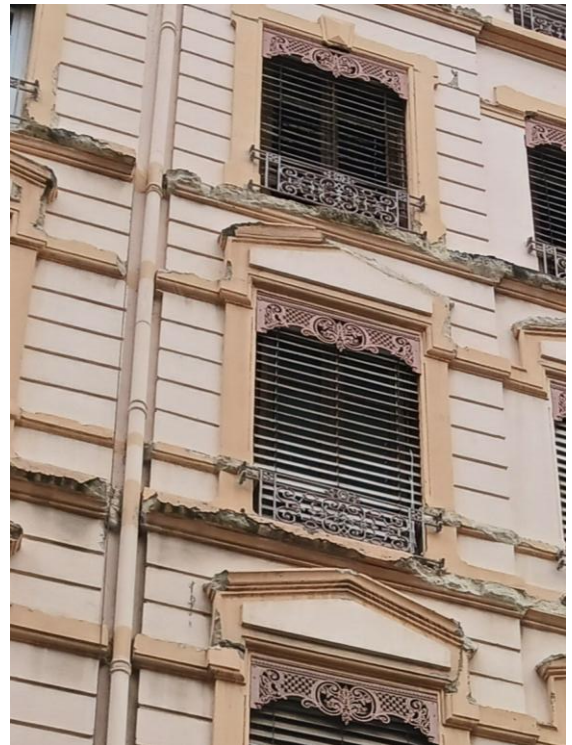
Les frontons ne possèdent plus tous leurs éléments constructifs.

Fronton en partie disparu.

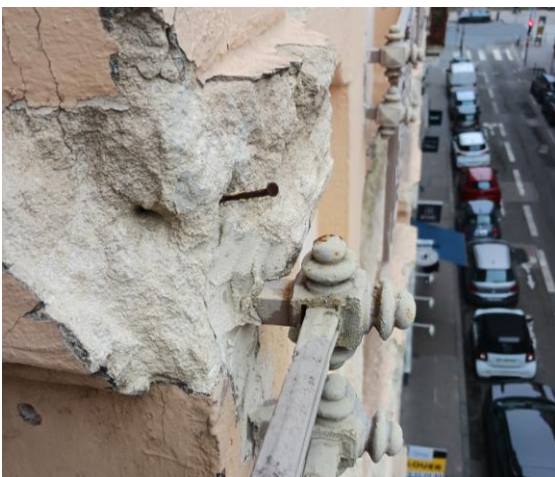
Jambage de la baie S.3.01

Aussi les jambages, éléments support des garde-corps, ne possèdent plus leur intégralité. La fixation des garde - corps, ressuivie depuis peu, est inesthétique et ne respecte pas le système constructif de l'édifice.

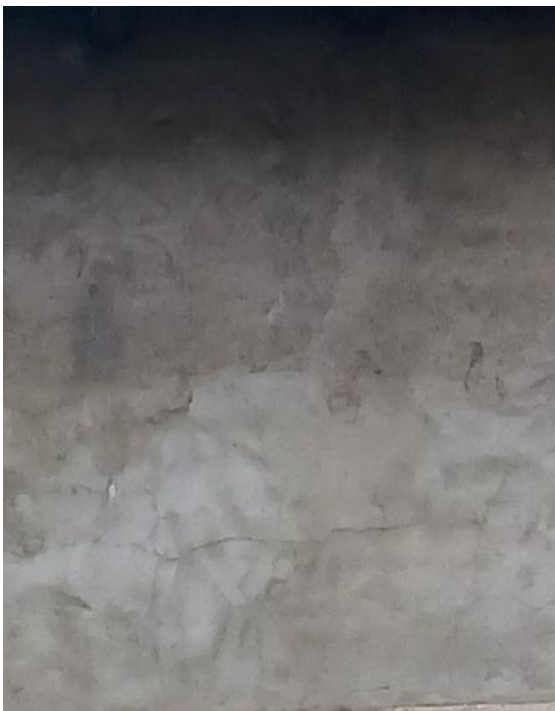
Les façades sur cours sont quant à elles enduites au ciment, matériaux qui n'est pas adapté aux maçonneries en pierre. L'enduit est ponctuellement fissuré et décollé et laisse apparaître les moellons de pierre.

Fissuration de l'enduit sur cour.

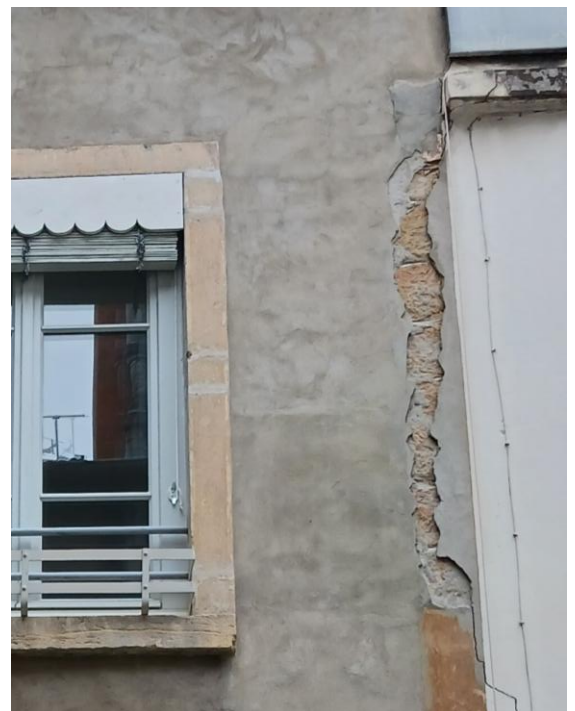
Décollement de l'enduit sur cour

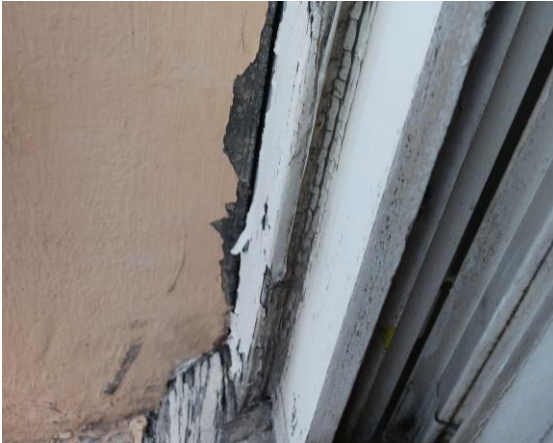
Aussi plusieurs occupants nous ont alertés sur des entrées d'air au droit des menuiseries sans doute lié au mauvais état entre autres des calfeutrements extérieurs.

Calfeutrement extérieur des menuiseries lacunaire.

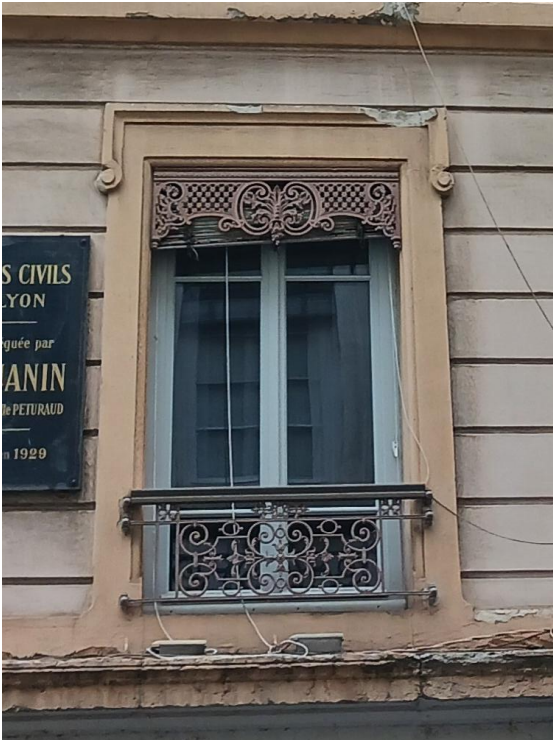
Lambrequin sur rue en fonte et bon état

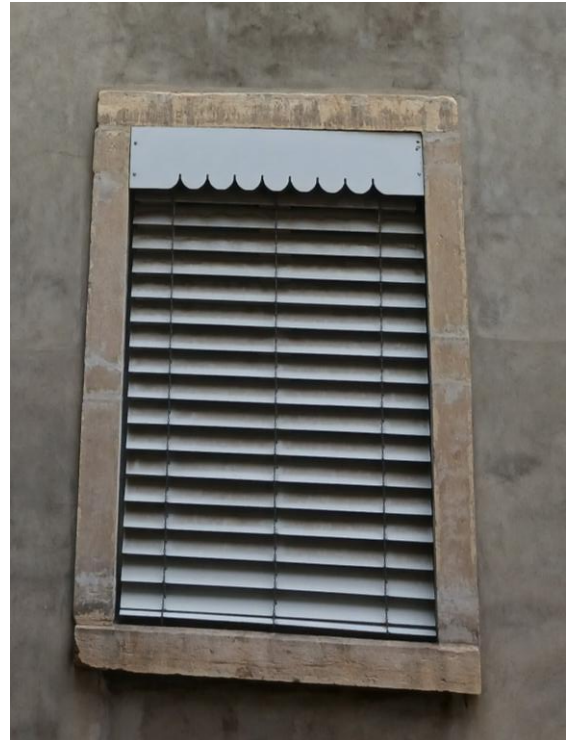
Lambrequin sur cour récent en bois et en bon état

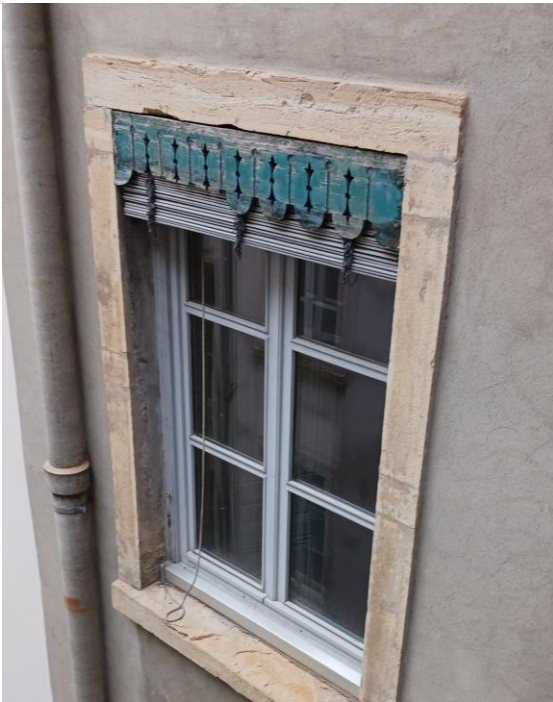
Les lambrequins présents dans la cour 01 sont tous en bois. Le modèle récent est en bon état mais plus pauvre esthétiquement. Le modèle ancien est fortement altéré et partiellement cassé mais est plus riche ornementalement.

Lambrequin sur cour ancien en bois en mauvais état.

- ✧ Dépose des lambrequins dégradés ou inadaptés,
- ✧ Fourniture et pose de lambrequins neufs ouvragés en bois,
- ✧ Dépose des jalousies cassées ou en dysfonctionnement
- ✧ Ressuivi des jalousies ou fourniture et pose de jalousies neuves
- ✧ Fourniture et pose de BSO (pse)
- ✧ Fourniture et pose de lambrequins en alu thermolaqué (pse)
- ✧ Remplacement des menuiseries en simple vitrage (pse)

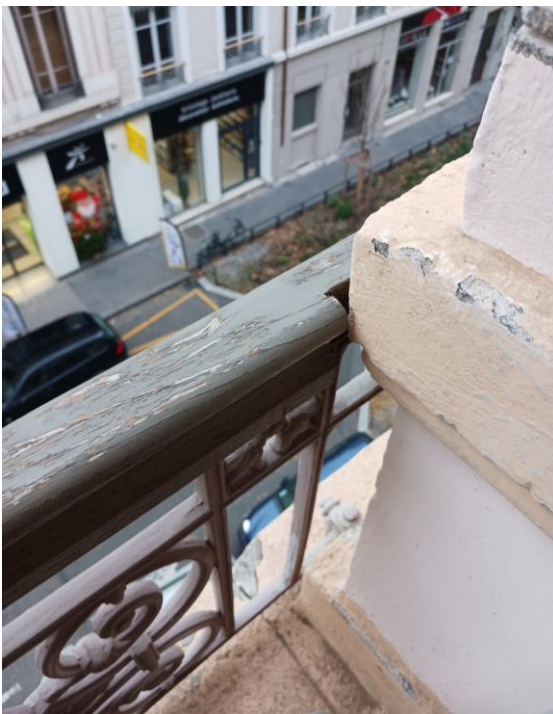
Les garde-corps en fonte présents au droit des façades sur rue sont en bon état. Certains ont été surmontés d'une main courante en bois qui a dû être adaptée aux extrémités afin d'épouser la maçonnerie. Certaines extrémités ne sont pas peintes laissant le bois sans protection

Main courante bois adaptée à la maçonnerie.

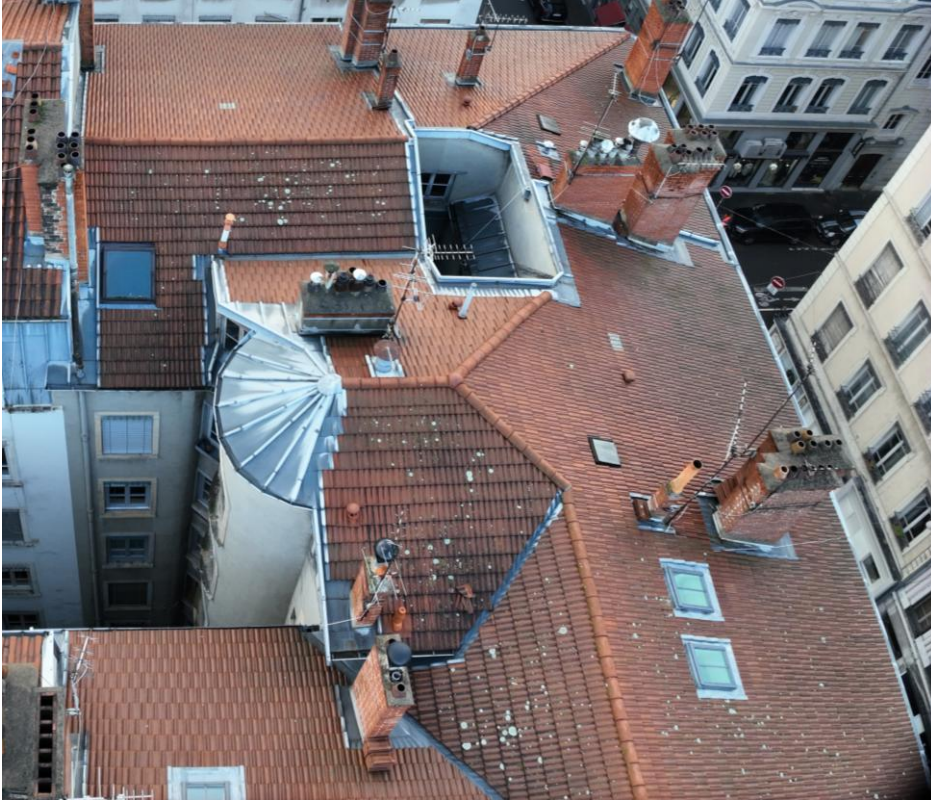
Les toitures en tuiles mécaniques sont partiellement recouvertes de lichen.

Présence de lichen sur certains pans de couverture.

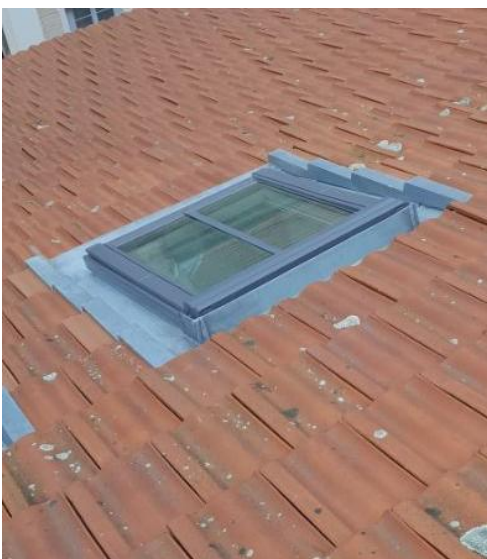
Châssis de toiture récent en bon état

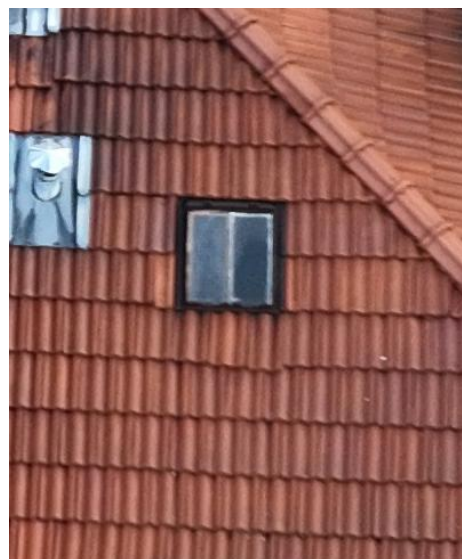
Tabatière ancienne en mauvais état

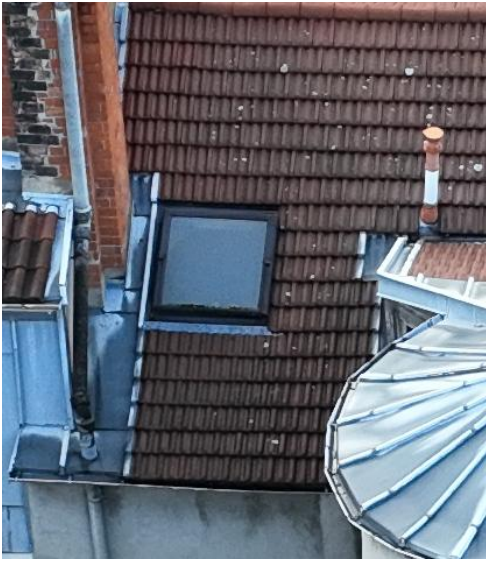
*Châssis de toiture récent mais en mauvais état
(châssis n°07)*

Le grand châssis présent sur le versant nord de la zone sud est dégradé et ne ferme plus correctement.

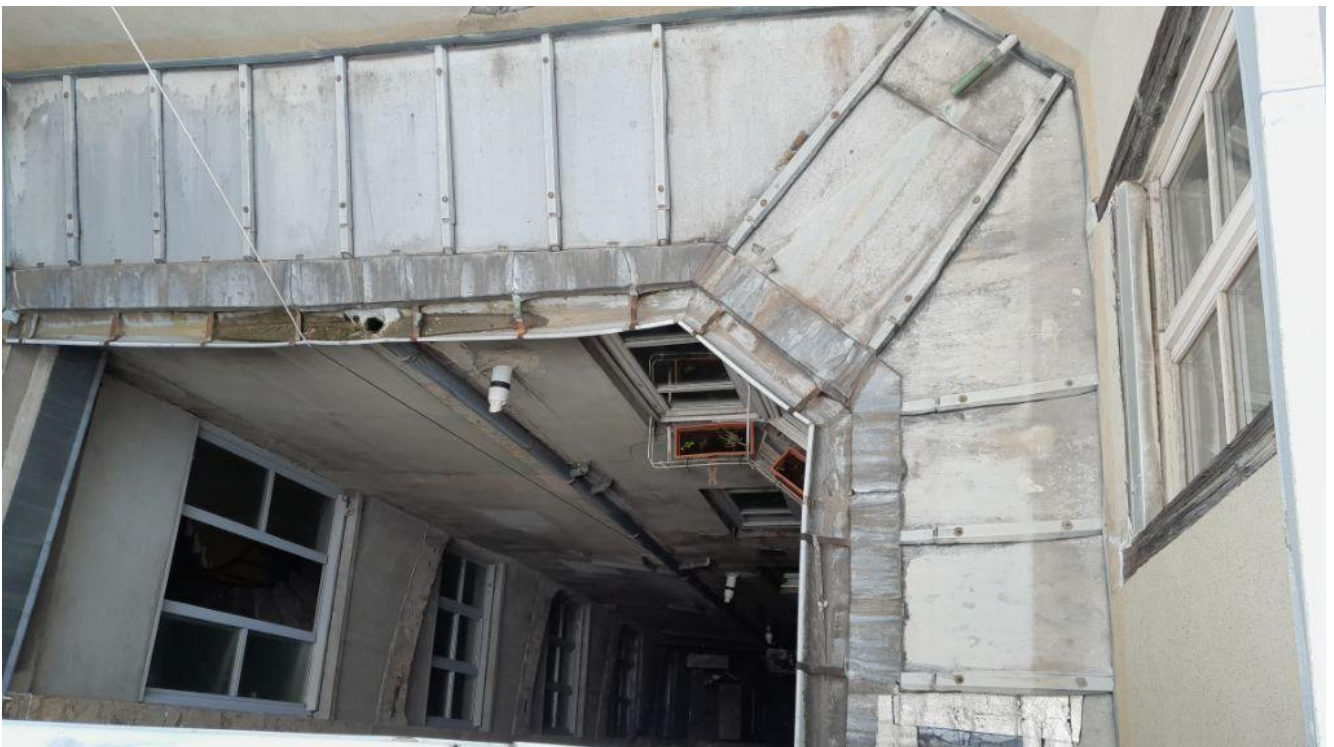
La couverture en zinc recouvrant la cour 02 est en mauvais état. La gouttière est déformée et les crochets la maintenant sont corrodés.

Couverture métallique de la cour 02 en mauvais état.

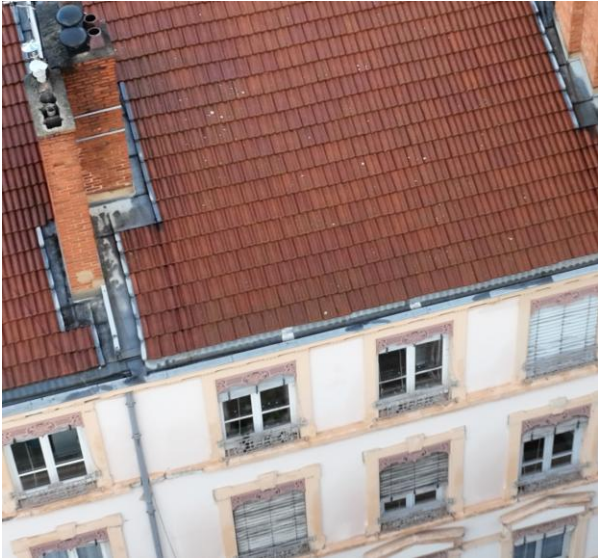
Les caniveaux bordant la façade côté rue Bugeaud présentent eux aussi des traces de réparation ponctuelle type « flash » attestant de l'état d'usage de cette zone.

Présence de réparations au droit du caniveau de la rue Bugeaud.

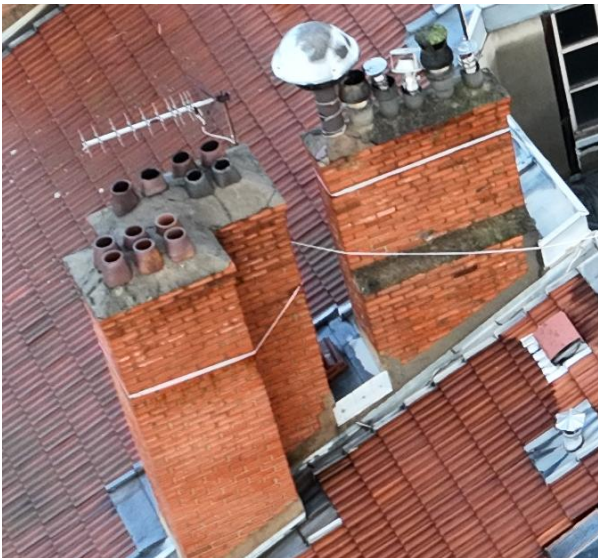
Les cheminées présentent en partie sommitale des glacis des couronnements fissurés et en mauvais état. Les mitrons sont ponctuellement manquants.

Mauvais état des glacis de couronnement des cheminées.

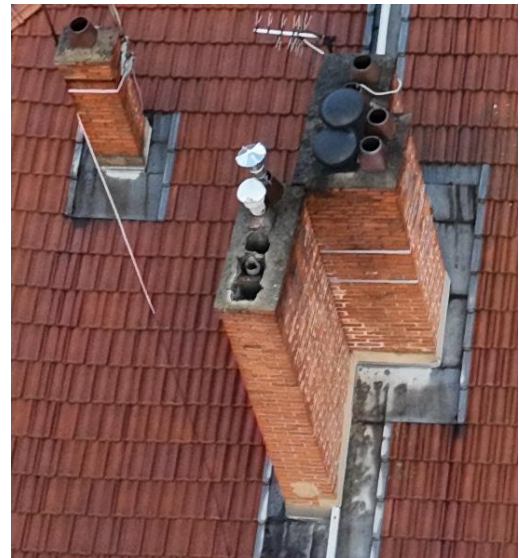
Mitrons manquants.
