Résumé de l'expertise n° 25/ING/18225/JJE/5E ETAGE AILE 5A

Rapport de mission de repérage des matériaux et produits contenant de l'amiante dans les immeubles bâtis avant réalisation de travaux

Numéro de dossier : **25/ING/18225/JJE/5E ETAGE AILE 5A**
 Date du repérage : **31/01/2025**
 Remis au propriétaire : **27/02/2025**

Restructuration 5ème étage Aile 5A

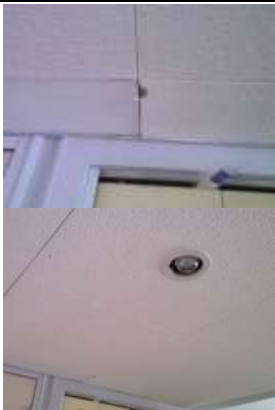
ZPSO006	<p><u>Localisation</u> : Bâtiment principal/aile 5A - Salle IVT</p> <p><u>Echantillons</u> : P010</p> <p><u>Description</u> : Panneaux et plaques</p>	Absence d'amiante (Après analyse en laboratoire)

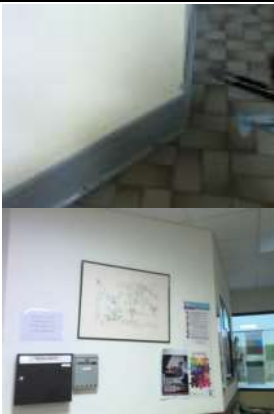
Zone	Identifiant + Description	Conclusion (justification)	Photo
ZPSO021	<p><u>Localisation</u> : Bâtiment principal/aile 5A - Bureau HOP 525</p> <p><u>Echantillons</u> : P029</p> <p><u>Description</u> : Panneaux de cloisons lisses ou moulurées, préfabriquées ou non</p>	<p>Absence d'amiante (Après analyse en laboratoire)</p>

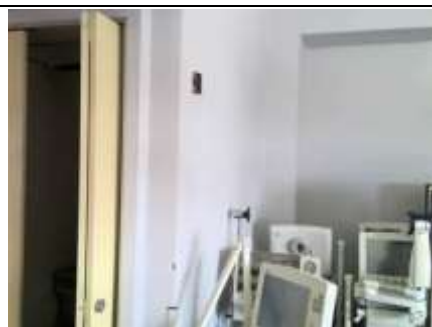
Photo n° DSCNA001

Localisation : Bâtiment principal/aile 5A - Salle IVT; Bâtiment principal/aile 5A - Salle machine; Bâtiment principal/aile 5A - Local HOP 528; Bâtiment principal/aile 5A - Local HOP 526

Partie d'ouvrage : Ciment + peinture

Description : Ciment + peinture

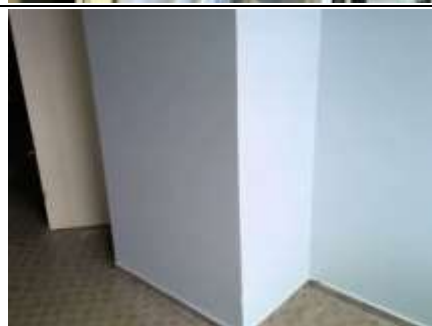
Photo n° DSCNA002

Localisation : Bâtiment principal/aile 5A - Salle IVT; Bâtiment principal/aile 5A - Salle machine; Bâtiment principal/aile 5A - Local HOP 528; Bâtiment principal/aile 5A - Local HOP 526

Partie d'ouvrage : Bandes calicot

Description : Bandes calicot

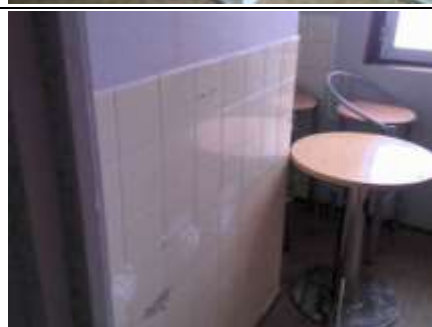
Photo n° DSCNA003

Localisation : Bâtiment principal/aile 5A - Local HOP 528; Bâtiment principal/aile 5A - Local HOP 526

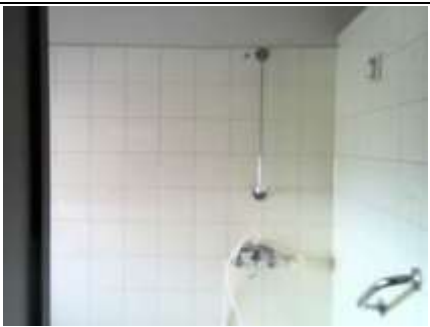
<p>Photo n° DSCNA014 Localisation : Bâtiment principal/aile 5A - Local HOP 534 Ouvrage : 3 - Parois verticales intérieures - Revêtements de murs, poteaux, cloisons, gaines, coffres Partie d'ouvrage : Colle de faïence Description : Colle de faïence</p>

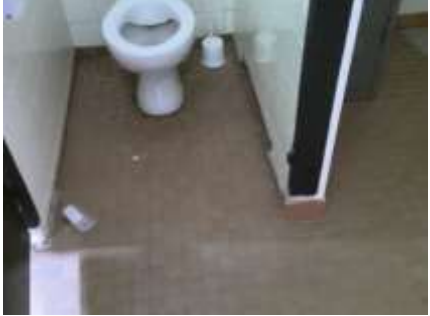
<p>Photo n° DSCNA015 Localisation : Bâtiment principal/aile 5A - Local HOP 534 Ouvrage : 3 - Parois verticales intérieures - Revêtements de murs, poteaux, cloisons, gaines, coffres Partie d'ouvrage : Colle de Plinthes Description : Colle de Plinthes</p>
 	<p>Photo n° DSCNA016 Localisation : Bâtiment principal/aile 5A - Local HOP 534 Ouvrage : 5 - Planchers et planchers techniques - Revêtements de sols Partie d'ouvrage : Colle de carrelage Description : Colle de carrelage</p>

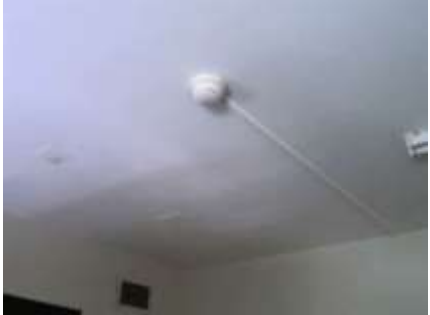
<p>Photo n° DSCNA017 Localisation : Bâtiment principal/aile 5A - Local HOP 534; Bâtiment principal/aile 5A - Vestiaire Ouvrage : 4 - Plafonds et faux plafonds - Plafonds Partie d'ouvrage : Ciment + peinture Description : Ciment + peinture</p>

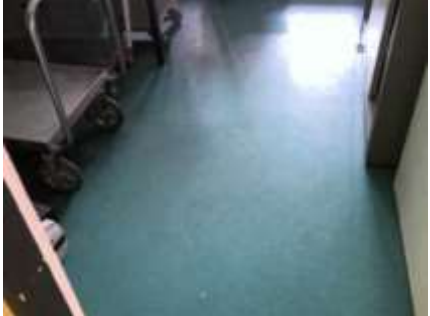
<p>Photo n° DSCNA018 Localisation : Bâtiment principal/aile 5A - Vestiaire Ouvrage : 5 - Planchers et planchers techniques - Revêtements de sols Partie d'ouvrage : Sous-couche (carton, feutre, ...) de revêtement souple Description : Sous-couche (carton, feutre, ...) de revêtement souple</p>

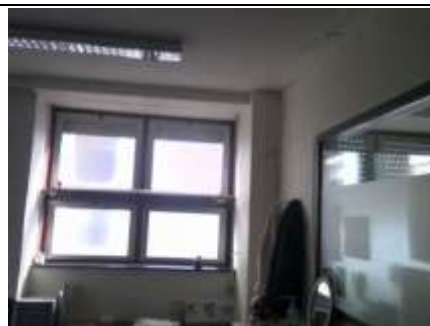
Photo n° DSCNA019

Localisation : Bâtiment principal/aile 5A - Bureau HOP 520

Partie d'ouvrage : Peinture intumescente

Description : Peinture intumescente

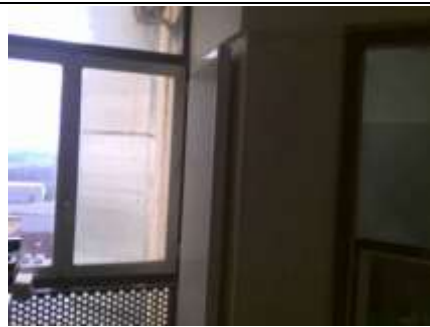
Photo n° DSCNA020

Localisation : Bâtiment principal/aile 5A - Bureau HOP 525

Partie d'ouvrage : Colle de faïence

Description : Colle de faïence

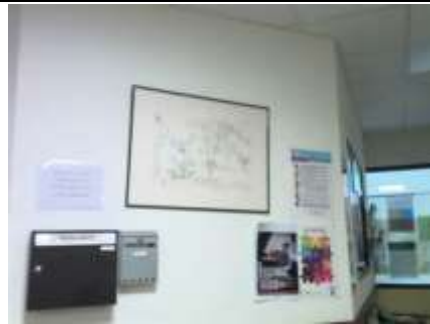
Photo n° DSCNA021

Localisation : Bâtiment principal/aile 5A - Bureau HOP 525
