# Rapport de repérage amiante avant réalisation de travaux dans un immeuble bâti

Rapport N° : 21972096/S6/13/AM-RTV\_V1

**CPAM TOULOUSE ST ETIENNE**

**BATIMENT A**

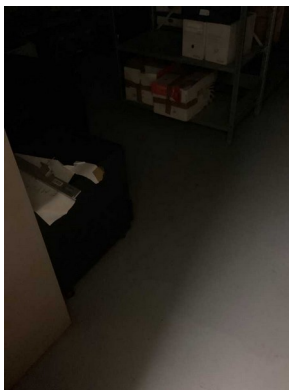
P101	ZPSO 52
Sous sol -> CES reserve (ss1.01)

Revêtements de sol -> Peintures de sol

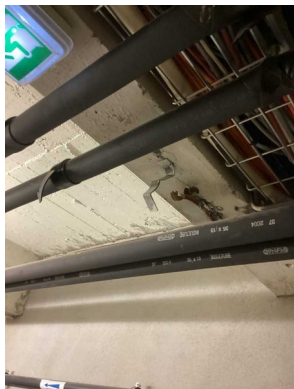
P98	ZPSO 51
Sous sol -> Local (ss.1.06)

Poutres -> Peintures

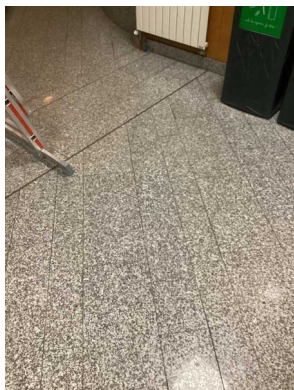
S1	ZPSO 8
Rdc -> Hall (s001)

Revêtements de sol -> Colles de carrelage

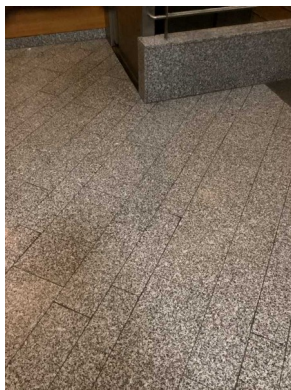
S2	ZPSO 8
Rdc -> Hall

Revêtements de sol -> Colles de carrelage
