Rapport de repérage amiante avant réalisation de travaux dans un immeuble bâti

Rapport N° : 21972096/S6/12/AM-RTV_V1

CPAM TOULOUSE ST ETIENNE
12 PLACE ST ETIENNE
31000 TOULOUSE
BATIMENT C

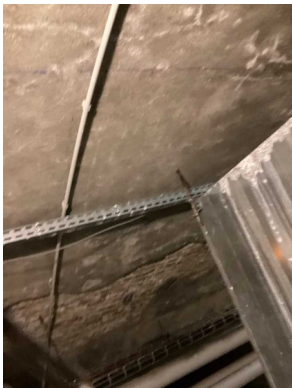
P61	ZPSO 33
Sous sol -> CTA 1

Plafonds -> Enduits lissés, projetés ou talochés

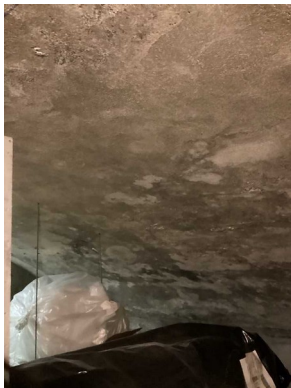
P62	ZPSO 33
Sous sol -> CTA 1

Plafonds -> Enduits lissés, projetés ou talochés

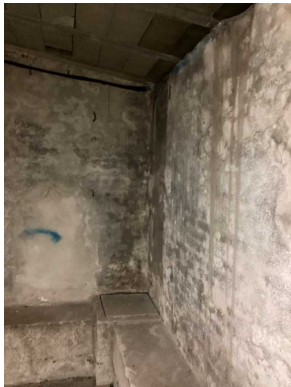
P60	ZPSO 32
Sous sol -> CTA 2

Murs et cloisons maçonnées "en dur" -> Enduits lissés, projetés ou talochés

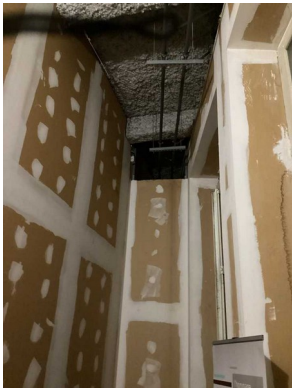
P3	ZPSO 2
RDC -> rangt

Poutres -> Flocages (Liste A)

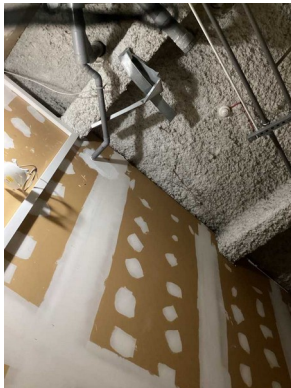
P4	ZPSO 2
RDC -> rangt

Poutres -> Flocages (Liste A)

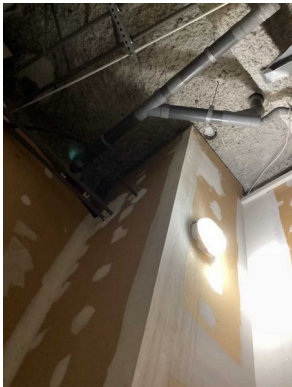
P5	ZPSO 3
RDC -> rangt

Plafonds -> Flocages (Liste A)

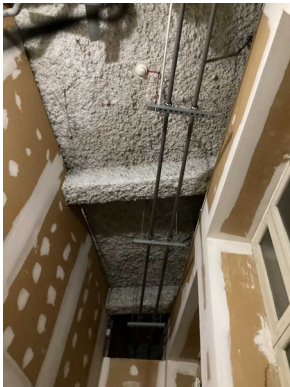
P6	ZPSO 3
RDC -> rangt

Plafonds -> Flocages (Liste A)

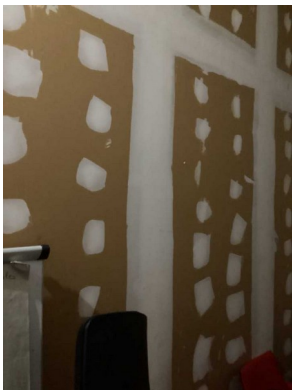
P1	ZPSO 1
RDC -> rangt

Cloisons (légères et préfabriquées) -> Bandes calicot

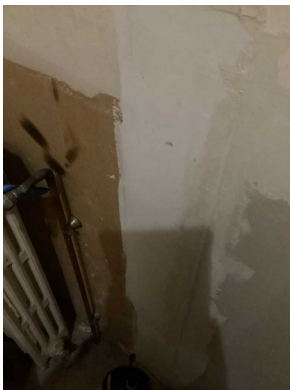
P2	ZPSO 1
RDC -> rangt

Cloisons (légères et préfabriquées) -> Bandes calicot

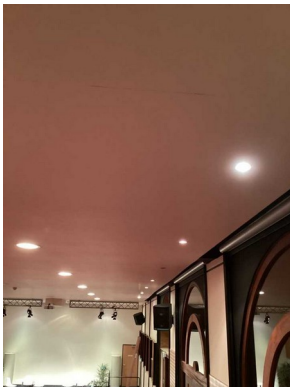
P12	ZPSO 6
RDC -> Amphithéâtre (S0.14)

Plafonds -> Sous couches des tissus muraux

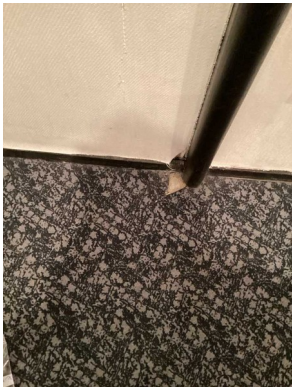
P7	ZPSO 4
RDC -> Amphithéâtre (S0.14)

Revêtements de sol -> Dalles moquettes avec entrecouche noire

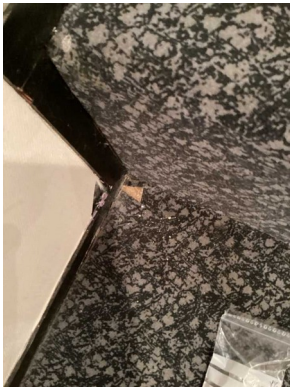
P8	ZPSO 4
RDC -> Amphithéâtre (S0.14)

Revêtements de sol -> Dalles moquettes avec entrecouche noire

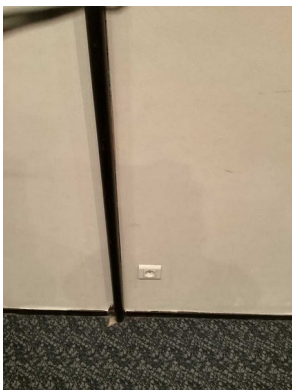
P9	ZPSO 5
RDC -> Amphithéâtre (S0.14)

Cloisons (légères et préfabriquées) -> Panneaux de cloisons (Liste B)

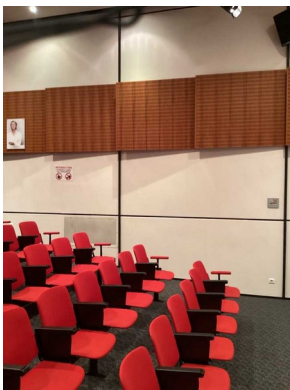
P10	ZPSO 5
RDC -> Amphithéâtre (S0.14)

Cloisons (légères et préfabriquées) -> Panneaux de cloisons (Liste B)

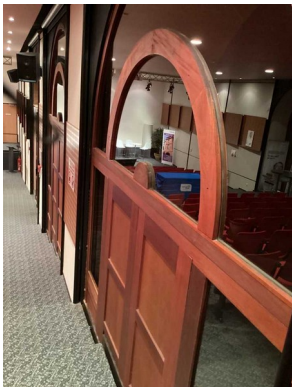
P15	ZPSO 9
RDC -> Amphithéâtre (S0.14)

Menuiseries extérieures -> Joints de mastic de vitrage

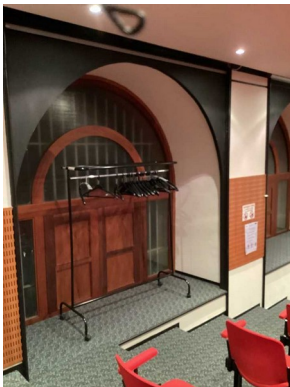
P16	ZPSO 9
RDC -> Amphithéâtre (S0.14)

Menuiseries extérieures -> Joints de mastic de vitrage

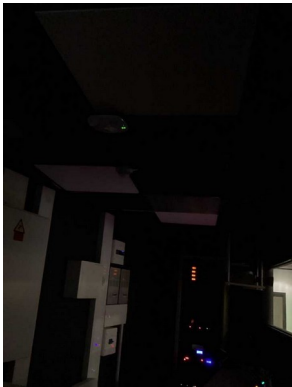
P25	ZPSO 8
RDC -> Regie

Faux plafonds -> Panneaux (Liste A)

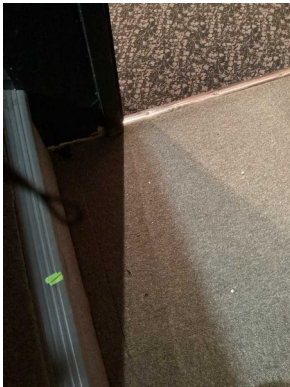
P13	ZPSO 7
RDC -> Regie

Revêtements de sol -> Dalles moquettes avec entrecouche noire

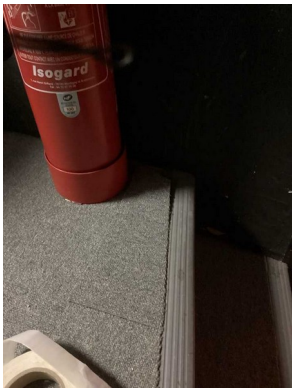
P14	ZPSO 7
RDC -> Regie

Revêtements de sol -> Dalles moquettes avec entrecouche noire

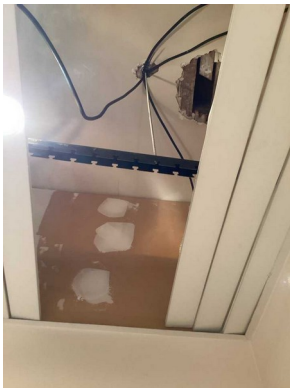
P23	ZPSO 13
RDC -> Sanitaires

Plafonds -> Enduits lissés, projetés ou talochés

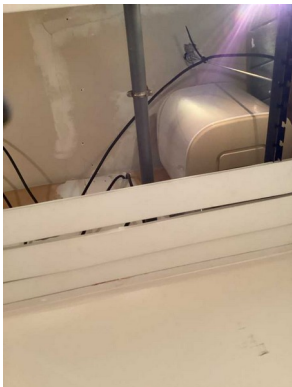
P24	ZPSO 13
RDC -> Sanitaires

Plafonds -> Enduits lissés, projetés ou talochés

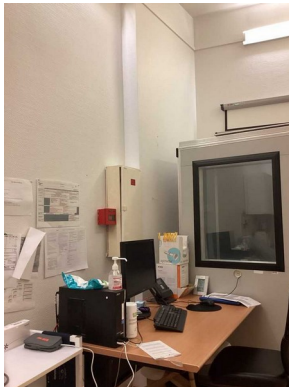
P35	ZPSO 19
Etag 1 -> CES (S.146)

Murs et cloisons maçonnées "en dur" -> Enduits lissés, projetés ou talochés

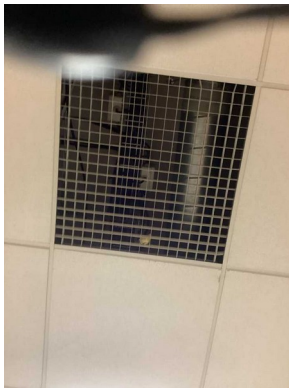
P33	ZPSO 18
Etag 1 -> DEG

Plafonds -> Enduits lissés, projetés ou talochés

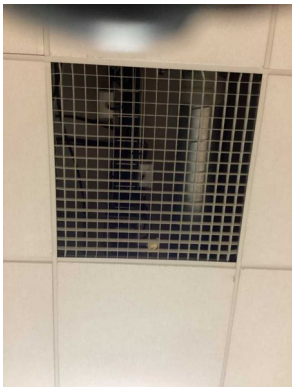
P34	ZPSO 18
Etag 1 -> DEG

Plafonds -> Enduits lissés, projetés ou talochés

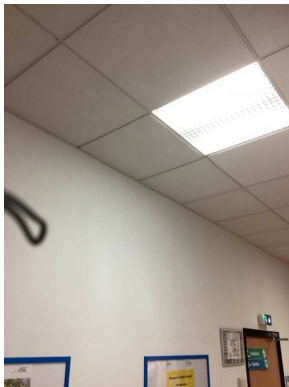
P32	ZPSO 17
Etag 1 -> Circulation S 2.22

Faux plafonds -> Panneaux (Liste A)

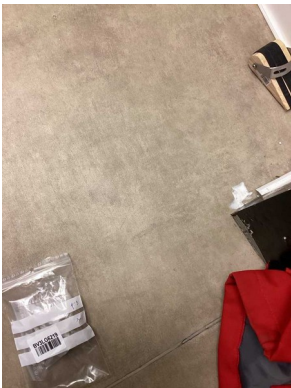
P28	ZPSO 15
Etag 1 -> CES (S 1 .33)

Revêtements de sol -> Sous-couches des revêtements souples Colles non bitumineuses Ragréages

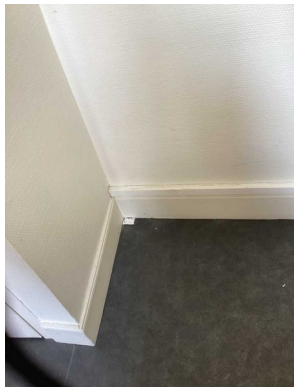
P57	ZPSO 31
Etagé 2 -> Service prévention (S 2 .21)

Revêtements de sol -> Sous-couches des revêtements souples Ragréages Colles non bitumineuses

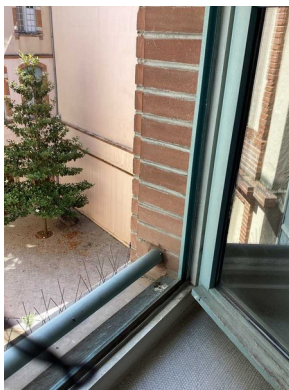
P63	ZPSO 34
Etagé 2 -> Circulation (S 2 .22)

Murs et cloisons maçonnées "en dur" -> Joints d'assemblage

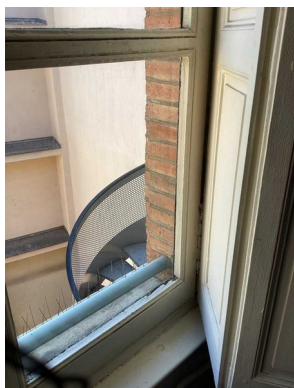
P64	ZPSO 34
Etagé 2 -> Circulation (S 2 .22)

Murs et cloisons maçonnées "en dur" -> Joints d'assemblage

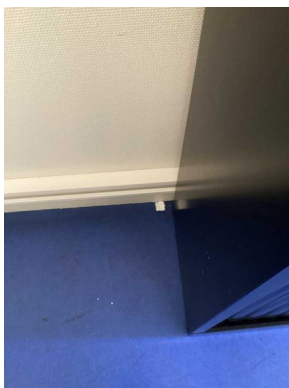
P56	ZPSO 30
Etagé 2 -> SCE (S2. 20)

Revêtements de sol -> Sous-couches des revêtements souples Ragréages Colles non bitumineuses

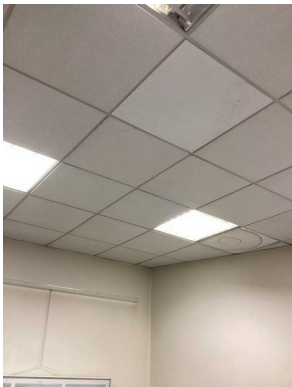
P45	ZPSO 24
Etag 2 -> Departement RH (S 2.17)

Faux plafonds -> Panneaux (Liste A)

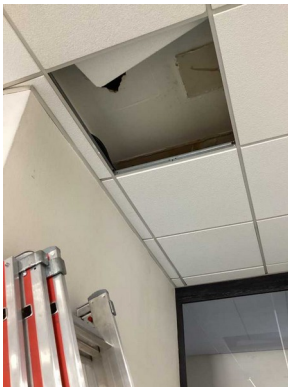
P46	ZPSO 25
Etag 2 -> Departement RH (S 2.17)

Plafonds -> Enduits lissés, projetés ou talochés

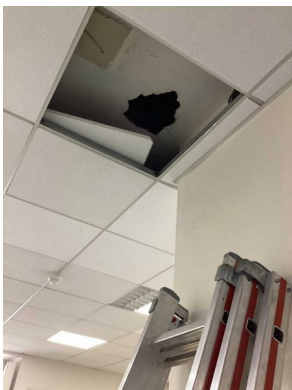
P47	ZPSO 25
Etag 2 -> Departement RH (S 2.17)

Plafonds -> Enduits lissés, projetés ou talochés

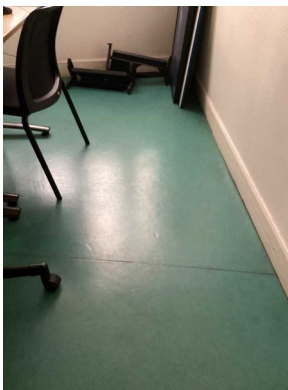
P39	ZPSO 21
Etag 2 -> Departement RH (S 2.17)

Revêtements de sol -> Sous-couches des revêtements souples Ragréages

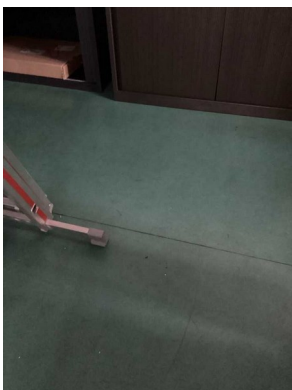
P40	ZPSO 21
Etag 2 -> Departement RH (S 2.17)

Revêtements de sol -> Sous-couches des revêtements souples Ragréages

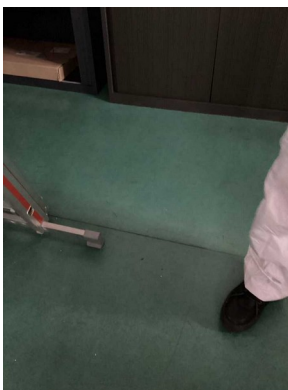
P40	ZPSO 21
Etag 2 -> Departement RH (S 2.17)

Revêtements de sol -> Sous-couches des revêtements souples Ragréages

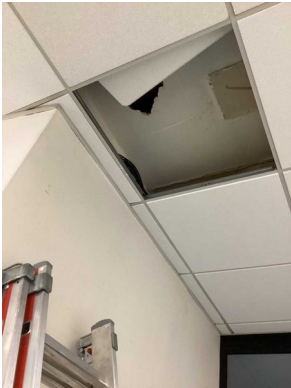
P41	ZPSO 22
Etagé 2 -> Département RH (S 2.17)

Cloisons (légères et préfabriquées) -> Bandes calicot

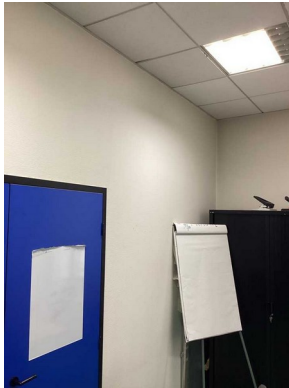
P42	ZPSO 22
Etagé 2 -> Département RH (S 2.17)

Cloisons (légères et préfabriquées) -> Bandes calicot

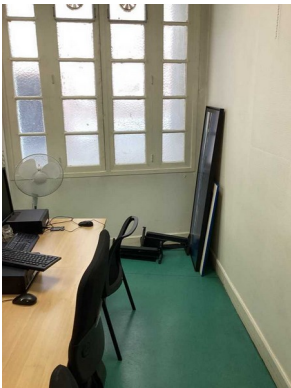
P43	ZPSO 23
Etagé 2 -> Département RH (S 2.17)

Murs et cloisons maçonnées "en dur" -> Enduits lissés, projetés ou talochés

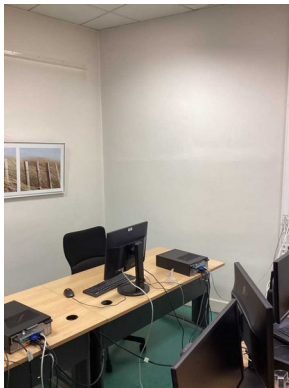
P44	ZPSO 23
Etagé 2 -> Département RH (S 2.17)

Murs et cloisons maçonnées "en dur" -> Enduits lissés, projetés ou talochés

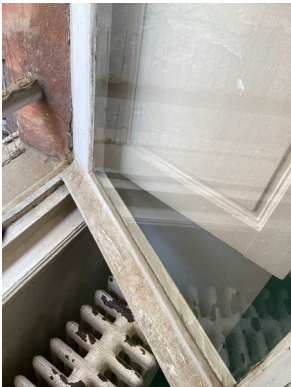
P48	ZPSO 26
Etagé 2 -> Département RH (S 2.17)

Menuiseries extérieures -> Joints de mastic de vitrage

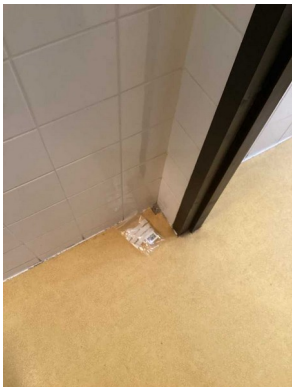
P50	ZPSO 27
Etag 2 -> WC (2.04)

Revêtements de sol -> Sous-couches des revêtements souples Ragréages Colles non bitumineuses

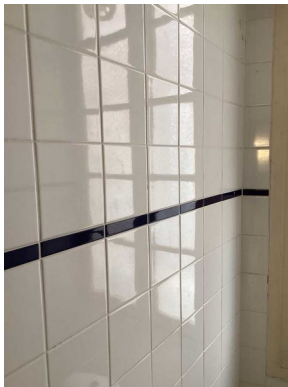
P53	ZPSO 28
Etag 2 -> WC (2.04)

Revêtements de murs, poteaux, cloisons, gaines, coffres -> Colles de faïence

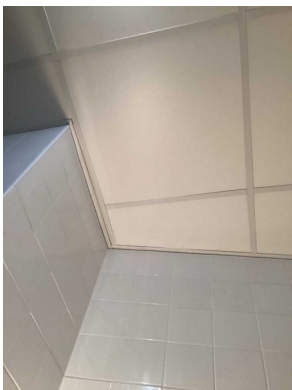
P54	ZPSO 29
Etag 2 -> WC (2.03)

Faux plafonds -> Panneaux (Liste A)
