# Rapport de repérage amiante avant réalisation de travaux dans un immeuble bâti

Rapport N° : 21972096/S6/13/AM-RTV\_V1

**CPAM TOULOUSE ST ETIENNE**  
12 PLACE ST ETIENNE  
31000 TOULOUSE  
**BATIMENT A**

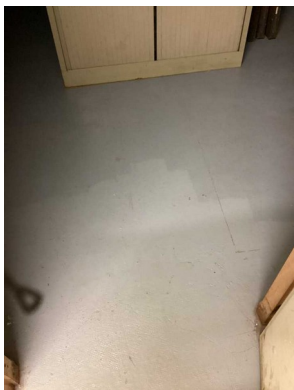
P100	ZPSO 52
Sous sol -> CES reserve (ss1.01)

Revêtements de sol -> Peintures de sol

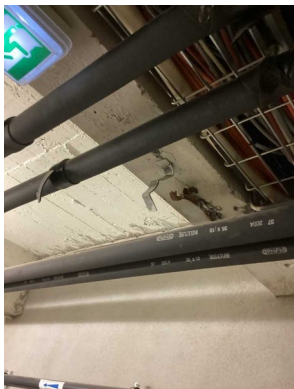
P98	ZPSO 51
Sous sol -> Local (ss.1.06)

Poutres -> Peintures

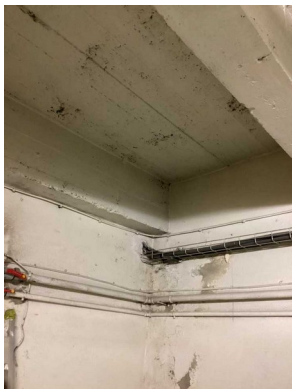
P99	ZPSO 51
Sous sol -> Local (ss.1.06)

Poutres -> Peintures

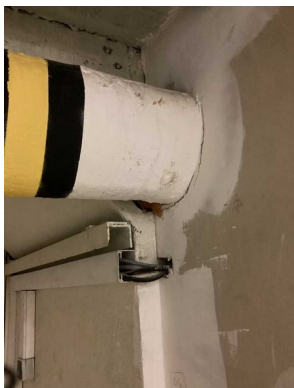
P96	ZPSO 50
Sous sol -> Local (ss.1.06)

Tuyauteries -> Calorifugeages

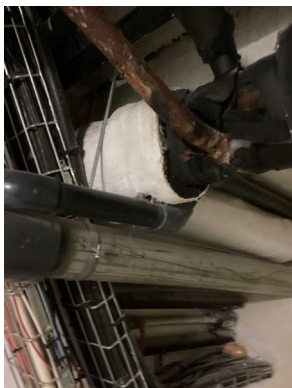
P97	ZPSO 50
Sous sol -> Local (ss.1.06)

Tuyauteries -> Calorifugeages

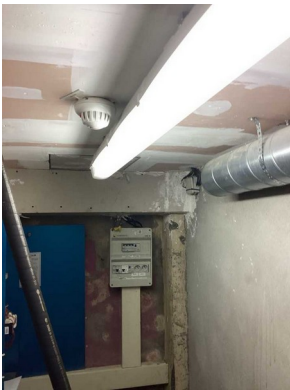
P103	ZPSO 53
Sous sol -> Elec

Plafonds -> Bandes calicot

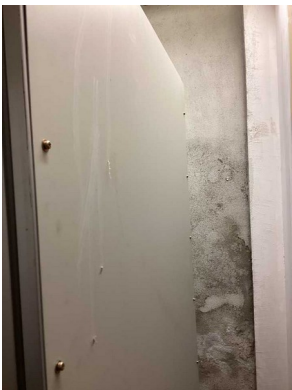
P128	ZPSO 66
Sous sol -> Ex onduleur (local) -> Onduleur (equipement)

Equipements -> Peintures

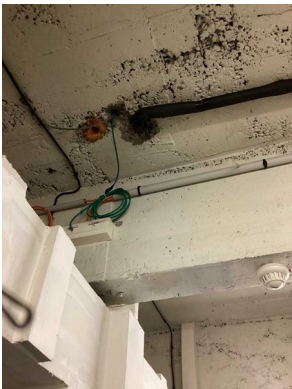
P92	ZPSO 48
Sous sol -> Reserve 2

Plafonds -> Peintures décoratives

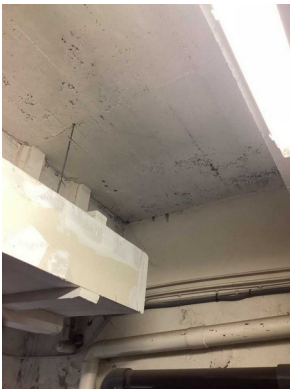
P93	ZPSO 48
Sous sol -> Reserve 2

Plafonds -> Peintures décoratives

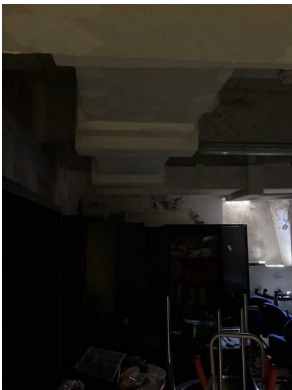
P106	ZPSO 55
Sous sol -> Reserve 2

Gaines et coffres horizontaux -> Enduits de jointoiment des plaques de plâtre

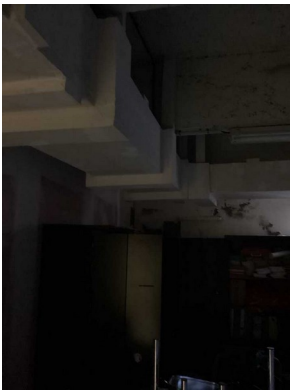
P107	ZPSO 55
Sous sol -> Reserve 2

Gaines et coffres horizontaux -> Enduits de jointoiment des plaques de plâtre

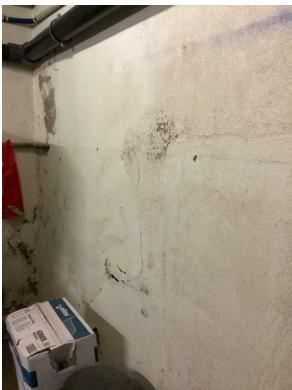
P90	ZPSO 47
Sous sol -> Reserve 2

Murs et cloisons maçonnées "en dur" -> Enduits lissés, projetés ou talochés

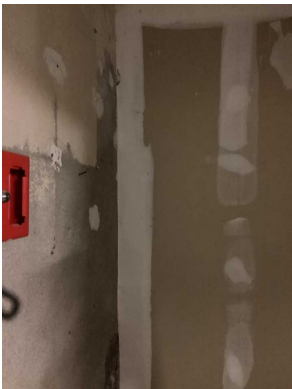
P94	ZPSO 49
Sous sol -> Reserve 2

Cloisons (légères et préfabriquées) -> Bandes calicot

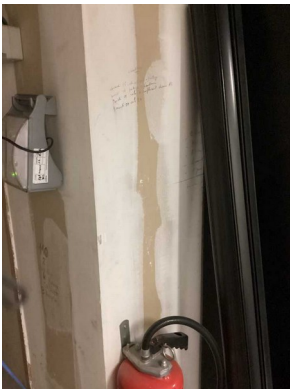
P95	ZPSO 49
Sous sol -> Reserve 2

Cloisons (légères et préfabriquées) -> Bandes calicot

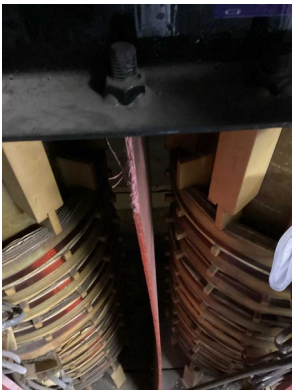
P114	ZPSO 59
Sous sol -> Poste haute tension -> Transformateur

Equipements -> Plaques isolantes internes

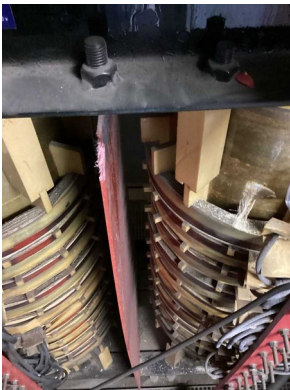
P115	ZPSO 59
Sous sol -> Poste haute tension -> Transformateur

Equipements -> Plaques isolantes internes

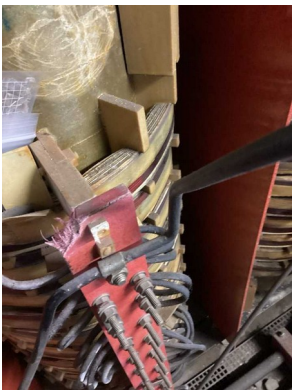
P116	ZPSO 60
Sous sol -> Poste haute tension -> Transformateur

Equipements -> Plaques isolantes internes

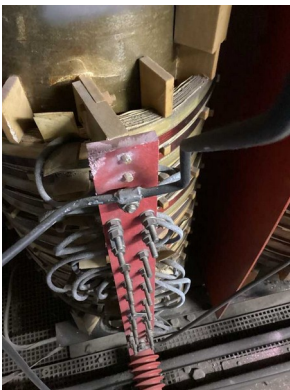
P117	ZPSO 60
Sous sol -> Poste haute tension -> Transformateur

Equipements -> Plaques isolantes internes

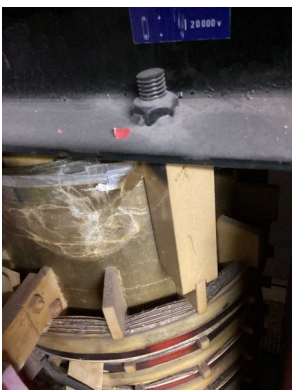
P118	ZPSO 61
Sous sol -> Poste haute tension -> Transformateur

Equipements -> Tresses

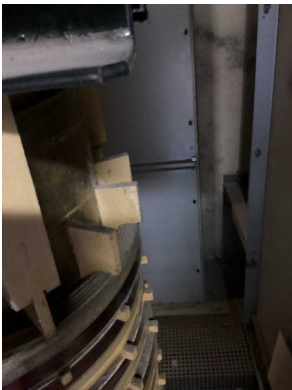
P120	ZPSO 62
Sous sol -> Poste haute tension -> Transformateur

Equipements -> Plaques isolantes internes

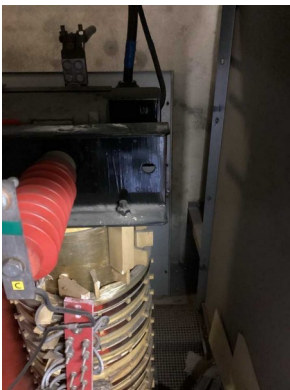
P123	ZPSO 63
Sous sol -> Poste haute tension -> Transformateur

Equipements -> Peintures

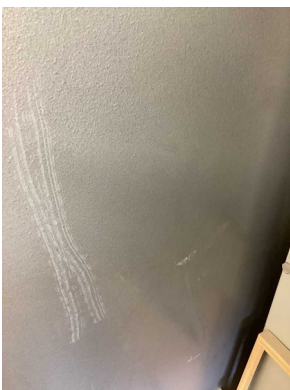
P125	ZPSO 64
Sous sol -> Poste haute tension -> Transformateur

Equipements -> Peintures

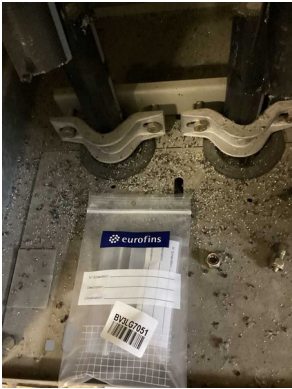
P110	ZPSO 57
Sous sol -> Poste haute tension -> Cellule

Equipements -> Joints d'étanchéité

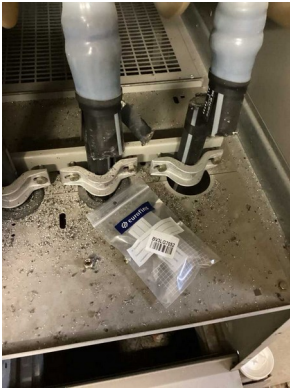
P111	ZPSO 57
Sous sol -> Poste haute tension -> Cellule

Equipements -> Joints d'étanchéité

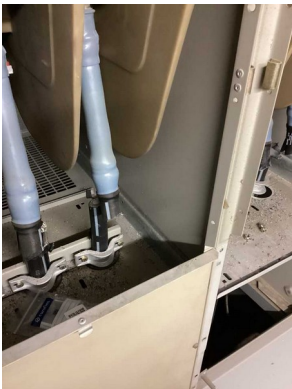
P112	ZPSO 58
Sous sol -> Poste haute tension -> Cellule

Equipements -> Tresses

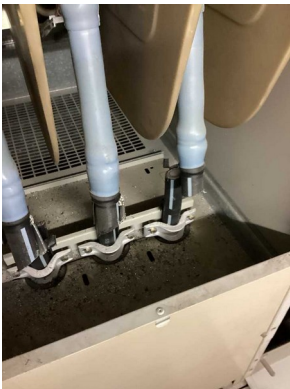
P113	ZPSO 58
Sous sol -> Poste haute tension -> Cellule

Equipements -> Tresses

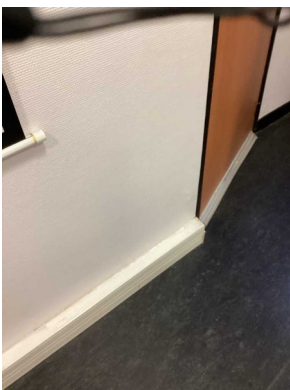
P11	ZPSO 6
Rdc -> Salle Etp prevention 1 (s0.04)

Murs et cloisons maçonnées "en dur" -> Enduits lissés, projetés ou talochés

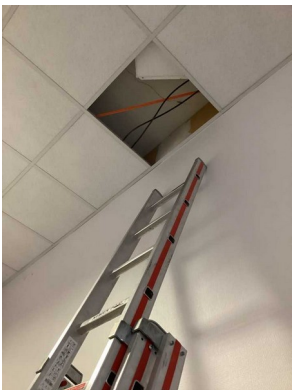
P5	ZPSO 3
Rdc -> Salle etp et prevention (s.003)

Plafonds -> Enduits lissés, projetés ou talochés

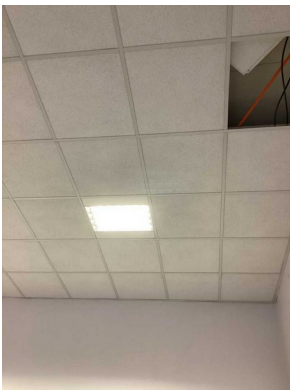
P6	ZPSO 3
Rdc -> Salle etp et prevention (s.003)

Plafonds -> Enduits lissés, projetés ou talochés

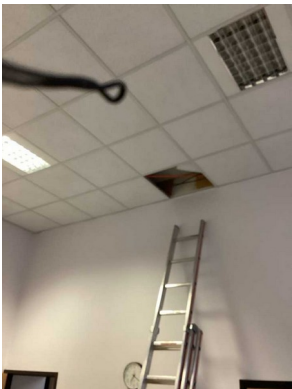
P7	ZPSO 4
Rdc -> Salle etp et prevention (s.003)

Faux plafonds -> Panneaux (Liste A)

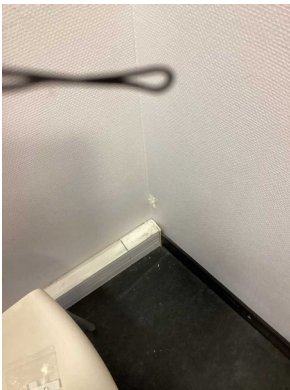
P3	ZPSO 2
Rdc -> Salle etp et prevention (s.003)

Cloisons (légères et préfabriquées) -> Bandes calicot

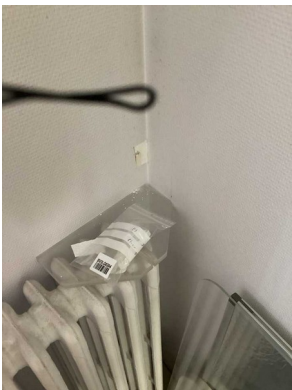
P4	ZPSO 2
Rdc -> Salle etp et prevention (s.003)

Cloisons (légères et préfabriquées) -> Bandes calicot

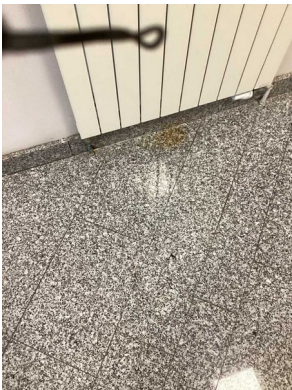
P14	ZPSO 8
Rdc -> Corridor (s005)

Revêtements de sol -> Colles de carrelage

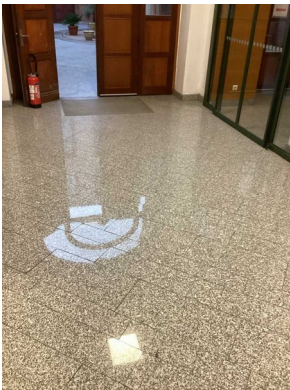
P15	ZPSO 8
Rdc -> Corridor (s005)

Revêtements de sol -> Colles de carrelage

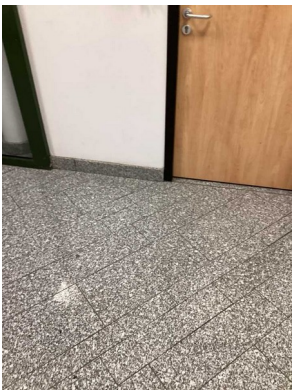
P16	ZPSO 9
Rdc -> Corridor (s005)

Revêtements de murs, poteaux, cloisons, gaines, coffres -> Colles de plinthe

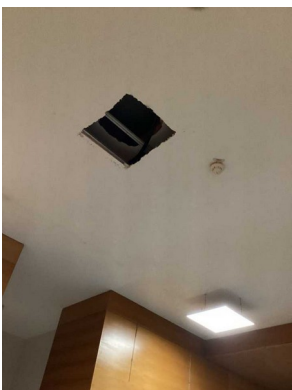
P18	ZPSO 10
Rdc -> Hall (s001)

Plafonds -> Bandes calicot

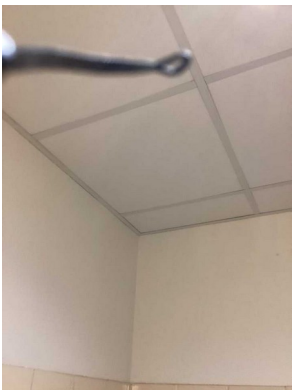
P22	ZPSO 13
Rdc -> Wc (0.01)

Faux plafonds -> Panneaux (Liste A)

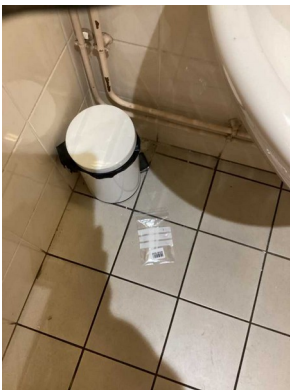
P20	ZPSO 11
Rdc -> Wc (0.01)

Revêtements de sol -> Colles de carrelage

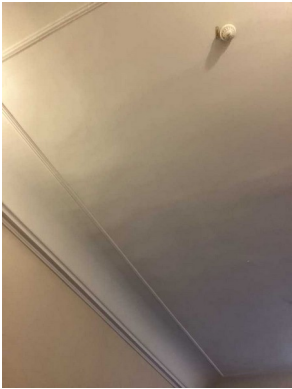
P29	ZPSO 16
Etag 1 -> Hall unité administrative

Plafonds -> Enduits lissés, projetés ou talochés

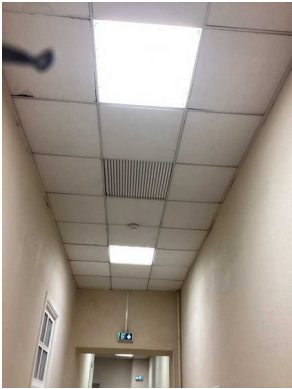
P31	ZPSO 17
Etag 1 -> Hall unité administrative

Faux plafonds -> Panneaux (Liste A)

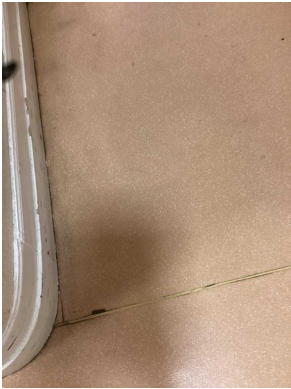
P27	ZPSO 15
Etag 1 -> Hall unité administrative

Revêtements de sol -> Sous-couches des revêtements souples   Colles non bitumineuses   Ragréages

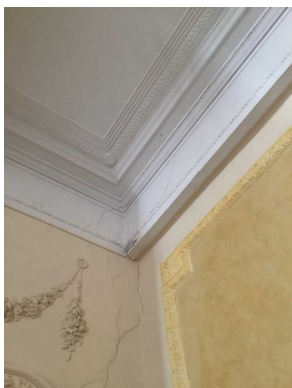
P49	ZPSO 26
Etage 2 -> Salle de reunion (S 2.09)

Plafonds -> Enduits lissés, projetés ou talochés

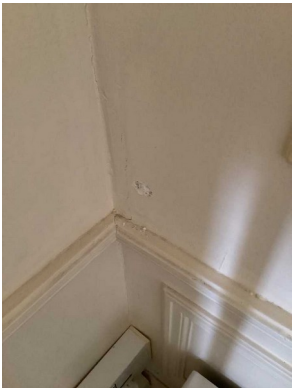
P47	ZPSO 25
Etage 2 -> Salle de reunion (S 2.09)

Murs et cloisons maçonnées "en dur" -> Enduits lissés, projetés ou talochés

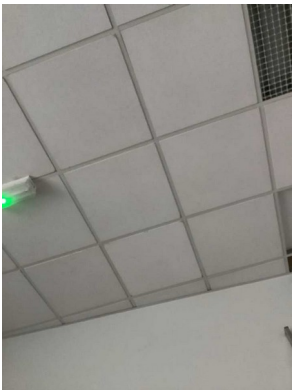
P36	ZPSO 20
Etage 2 -> HSP 2

Faux plafonds -> Panneaux (Liste A)

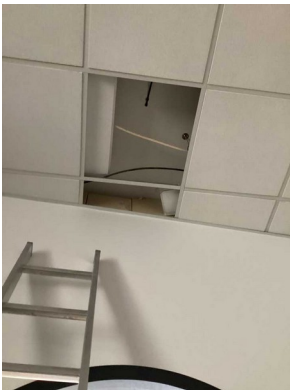
P42	ZPSO 24
Etage 2 -> HSP 2

Plafonds -> Enduits lissés, projetés ou talochés

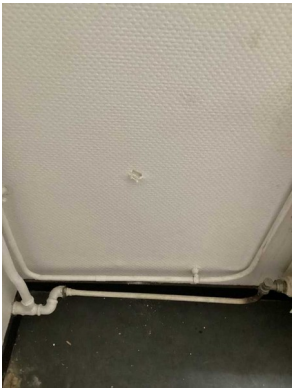
P39	ZPSO 22
Etagé 2 -> HSP 2

Murs et cloisons maçonnées "en dur" -> Enduits de ragréage, débullage, lissage

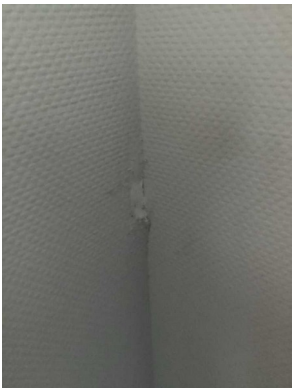
P41	ZPSO 23
Etagé 2 -> HSP 2

Cloisons (légères et préfabriquées) -> Bandes calicot

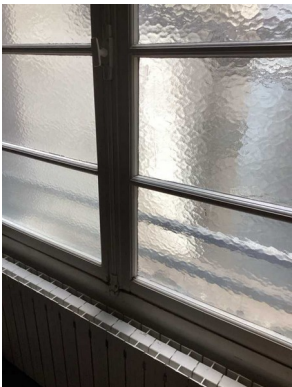
P37	ZPSO 21
Etagé 2 -> HSP 2

Menuiseries intérieures -> Joints de mastic de vitrage

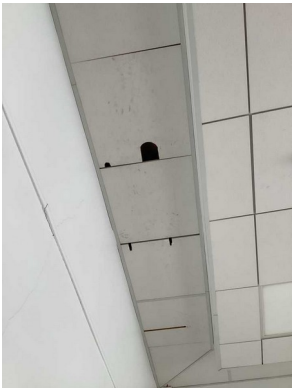
P43	ZPSO 24
Etag 2 -> DPT Action sociale (S 2.10)

Plafonds -> Enduits lissés, projetés ou talochés

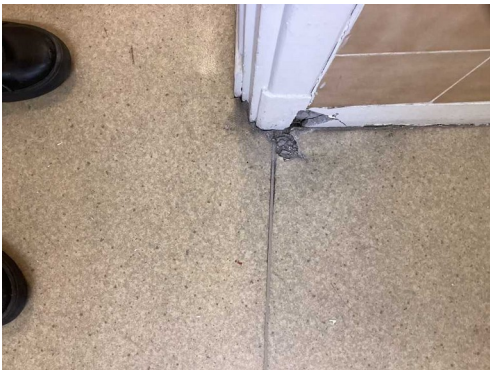
P52	ZPSO 27
Etag 2 -> SDB

Revêtements de sol -> Sous-couches des revêtements souples   Colles non bitumineuses   Ragréages

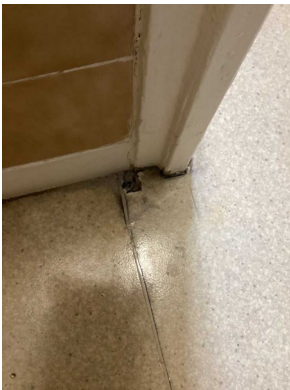
P53	ZPSO 28
Etag 2 -> SDB

Revêtements de sol -> Colles de carrelage

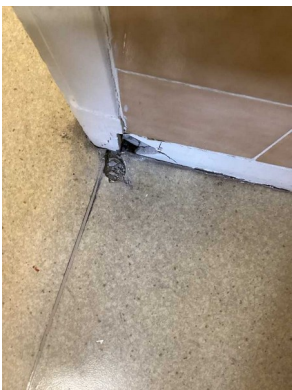
P54	ZPSO 28
Etag 2 -> SDB

Revêtements de sol -> Colles de carrelage

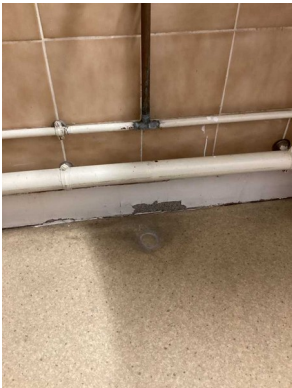
P56	ZPSO 29
Etag 2 -> SDB

Revêtements de murs, poteaux, cloisons, gaines, coffres -> Colles de plinthe

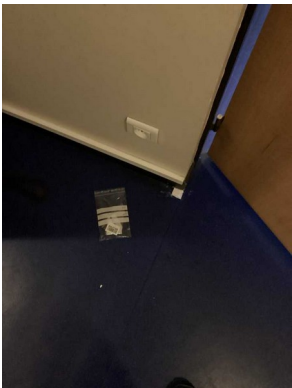
P73	ZPSO 38
Etag 3 -> wc (3.01)

Revêtements de sol -> Sous-couches des revêtements souples   Ragréages   Colles non bitumineuses

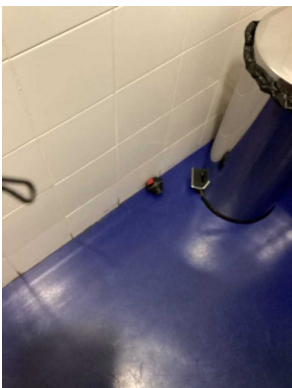
P74	ZPSO 38
Etag 3 -> wc (3.01)

Revêtements de sol -> Sous-couches des revêtements souples   Ragréages   Colles non bitumineuses

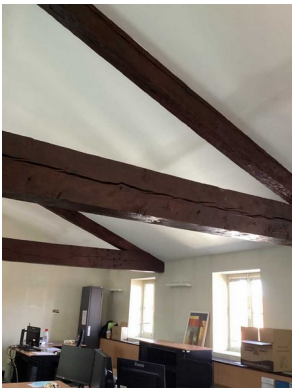
P70	ZPSO 36
Etag 3 -> DNS ( 13 personnes)

Plafonds -> Bandes calicot

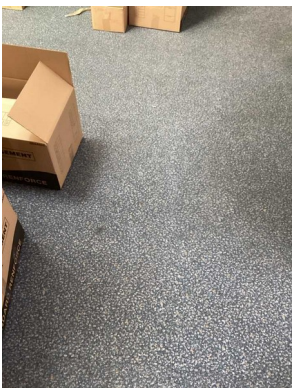
P66	ZPSO 34
Etag 3 -> DNS ( 13 personnes)

Revêtements de sol -> Dalles moquettes avec entrecouche noire   Colles non bitumineuses   Ragréages

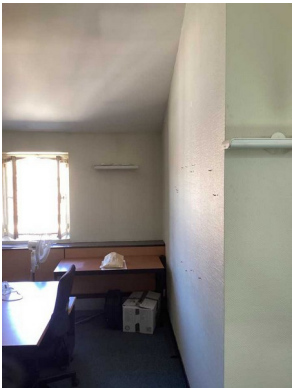
P68	ZPSO 35
Etagé 3 -> DNS ( 13 personnes)

Cloisons (légères et préfabriquées) -> Bandes calicot

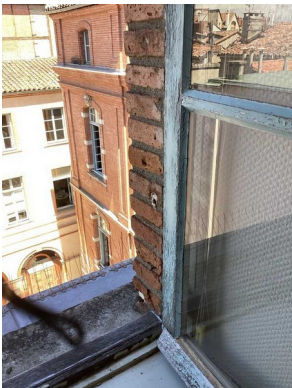
P78	ZPSO 41
Etagé 3 -> DNS ( 13 personnes)

Façades légères, murs rideaux, bardages, panneaux sandwichs -> Joints d'assemblage

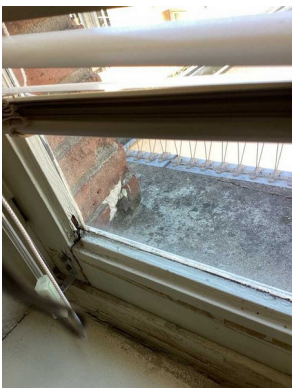
P79	ZPSO 41
Etagé 3 -> DNS ( 13 personnes)

Façades légères, murs rideaux, bardages, panneaux sandwichs -> Joints d'assemblage

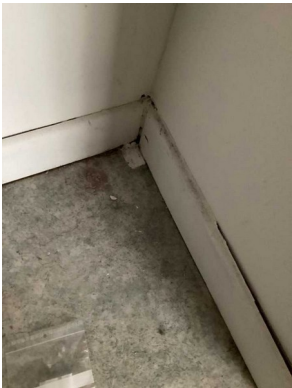
P89	ZPSO 46
Etage 3 -> Local copieur ( s.3.03)

Revêtements de sol -> Sous-couches des revêtements souples   Ragréages   Colles non bitumineuses

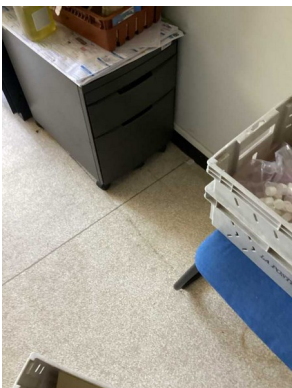
P85	ZPSO 44
Etage 3 -> SCE ACTION SOCIALE (S 3.04)

Revêtements de sol -> Sous-couches des revêtements souples   Ragréages   Colles non bitumineuses

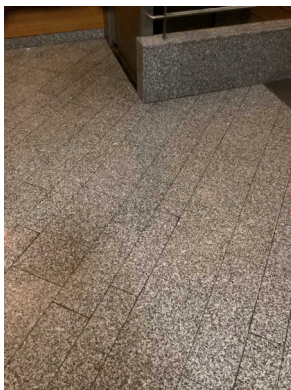
S2	ZPSO 8
Rdc -> Hall

Revêtements de sol -> Colles de carrelage

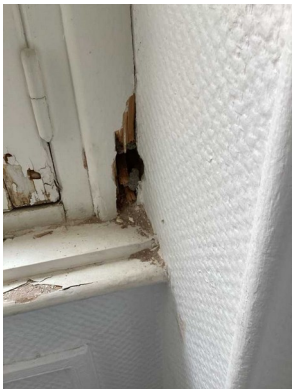
S6	ZPSO 18
Etagé 2

Menuiseries extérieures -> Joints de mastic de vitrage
