Rapport de repérage amiante avant réalisation de travaux dans un immeuble bâti

Rapport N° : 21972096/S6/12/AM-RTV_V1

CPAM TOULOUSE ST ETIENNE
12 PLACE ST ETIENNE
31000 TOULOUSE
BATIMENT C

Dans le cadre de la mission objet du présent rapport, il n'a pas été repéré des matériaux et produits contenant de l'amiante.

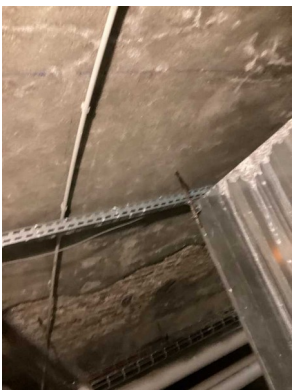
P61	ZPSO 33
Sous sol -> CTA 1

Plafonds -> Enduits lissés, projetés ou talochés

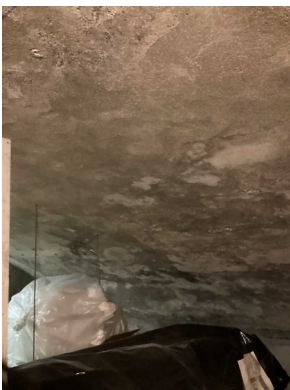
P62	ZPSO 33
Sous sol -> CTA 1

Plafonds -> Enduits lissés, projetés ou talochés

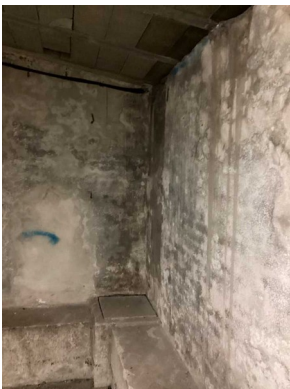
P60	ZPSO 32
Sous sol -> CTA 2

Murs et cloisons maçonnées "en dur" -> Enduits lissés, projetés ou talochés

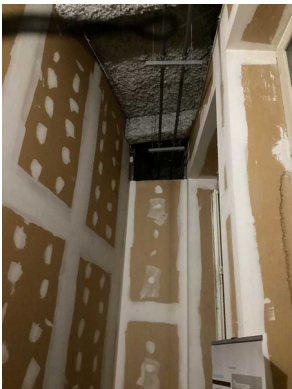
P3	ZPSO 2
RDC -> rangt

Poutres -> Flocages (Liste A)

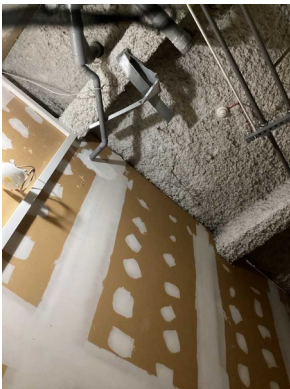
P4	ZPSO 2
RDC -> rangt

Poutres -> Flocages (Liste A)

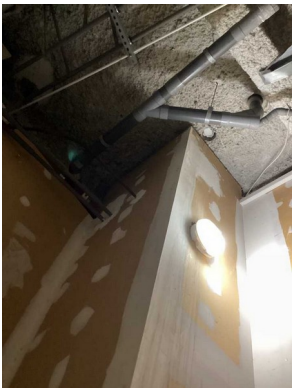
P5	ZPSO 3
RDC -> rangt

Plafonds -> Flocages (Liste A)

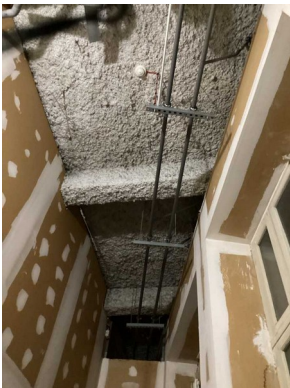
P6	ZPSO 3
RDC -> rangt

Plafonds -> Flocages (Liste A)

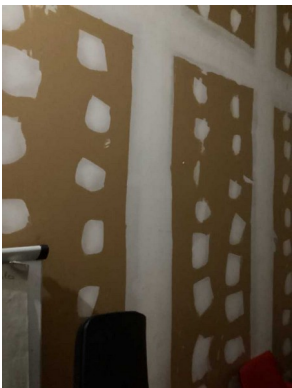
P1	ZPSO 1
RDC -> rangt

Cloisons (légères et préfabriquées) -> Bandes calicot

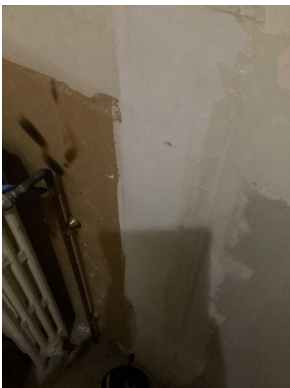
P2	ZPSO 1
RDC -> rangt

Cloisons (légères et préfabriquées) -> Bandes calicot

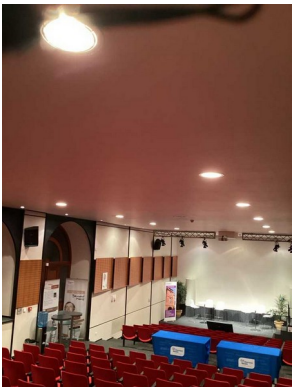
P11	ZPSO 6
RDC -> Amphithéâtre (S0.14)

Plafonds -> Sous couches des tissus muraux

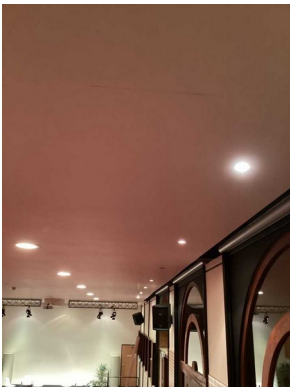
P12	ZPSO 6
RDC -> Amphithéâtre (S0.14)

Plafonds -> Sous couches des tissus muraux

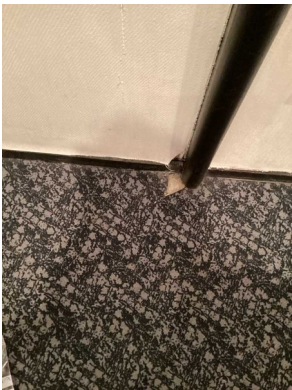
P7	ZPSO 4
RDC -> Amphithéâtre (S0.14)

Revêtements de sol -> Dalles moquettes avec entrecouche noire

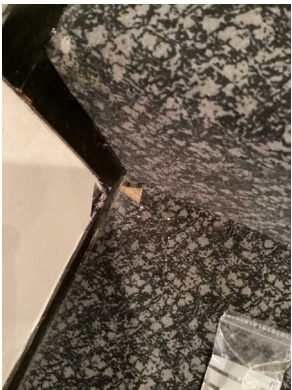
P8	ZPSO 4
RDC -> Amphithéâtre (S0.14)

Revêtements de sol -> Dalles moquettes avec entrecouche noire

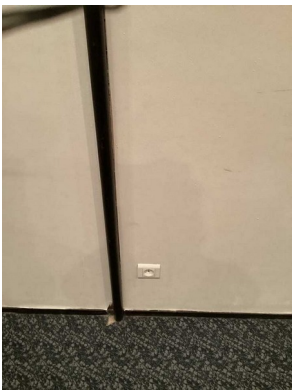
P9	ZPSO 5
RDC -> Amphithéâtre (S0.14)

Cloisons (légères et préfabriquées) -> Panneaux de cloisons (Liste B)

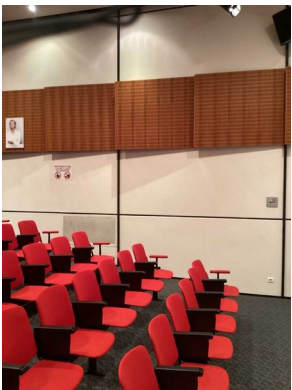
P10	ZPSO 5
RDC -> Amphithéâtre (S0.14)

Cloisons (légères et préfabriquées) -> Panneaux de cloisons (Liste B)

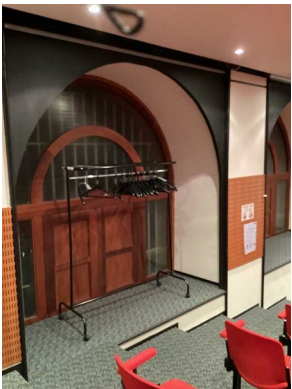
P16	ZPSO 9
RDC -> Amphithéâtre (S0.14)

Menuiseries extérieures -> Joints de mastic de vitrage

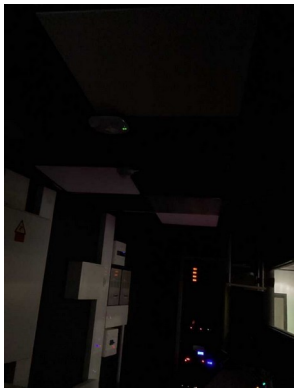
P25	ZPSO 8
RDC -> Regie

Faux plafonds -> Panneaux (Liste A)

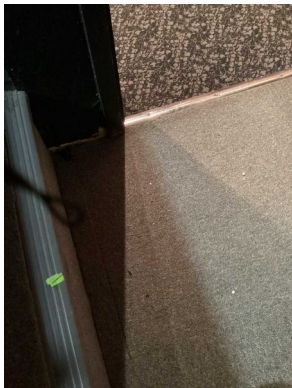
P13	ZPSO 7
RDC -> Regie

Revêtements de sol -> Dalles moquettes avec entrecouche noire

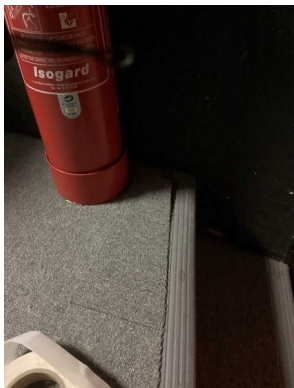
P14	ZPSO 7
RDC -> Regie

Revêtements de sol -> Dalles moquettes avec entrecouche noire

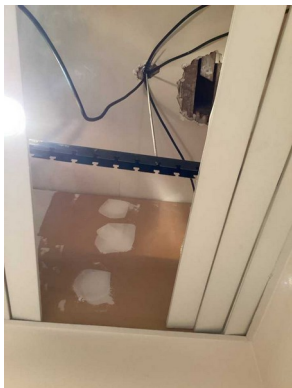
P23	ZPSO 13
RDC -> Sanitaires

Plafonds -> Enduits lissés, projetés ou talochés

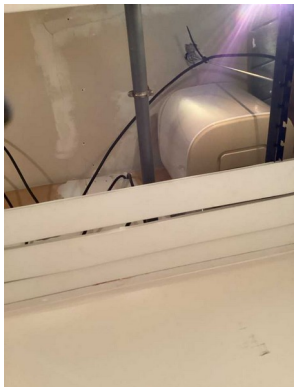
P24	ZPSO 13
RDC -> Sanitaires

Plafonds -> Enduits lissés, projetés ou talochés

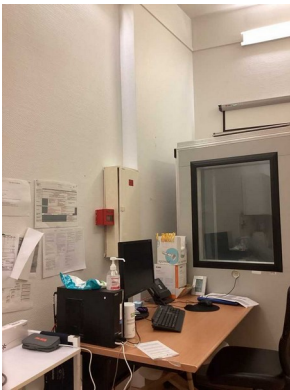
P35	ZPSO 19
Etagé 1 -> CES (S.146)

Murs et cloisons maçonnées "en dur" -> Enduits lissés, projetés ou talochés

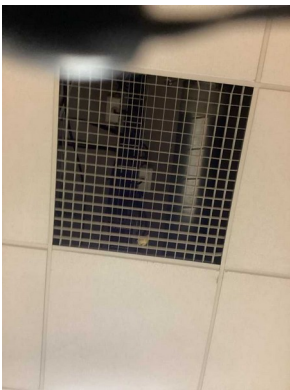
P33	ZPSO 18
Etagé 1 -> DEG

Plafonds -> Enduits lissés, projetés ou talochés

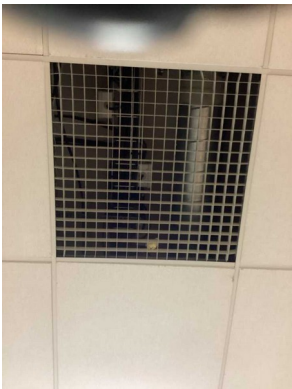
P34	ZPSO 18
Etagé 1 -> DEG

Plafonds -> Enduits lissés, projetés ou talochés

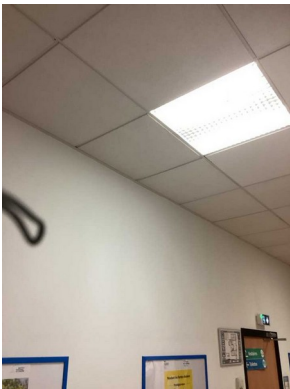
P32	ZPSO 17
Etagé 1 -> Circulation S 2.22

Faux plafonds -> Panneaux (Liste A)

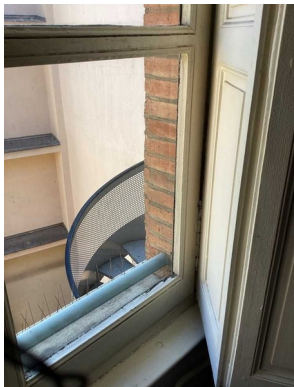
P64	ZPSO 34
Etagé 2 -> Circulation (S 2 .22)

Murs et cloisons maçonnées "en dur" -> Joints d'assemblage

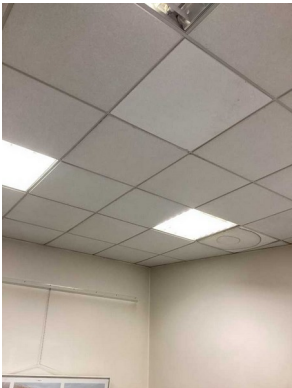
P45	ZPSO 24
Etagé 2 -> Département RH (S 2.17)

Faux plafonds -> Panneaux (Liste A)

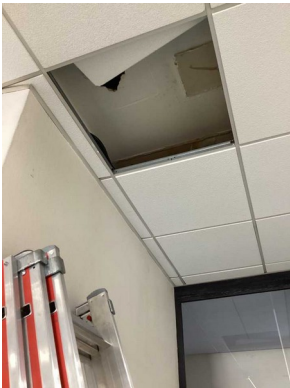
P46	ZPSO 25
Etagé 2 -> Département RH (S 2.17)

Plafonds -> Enduits lissés, projetés ou talochés

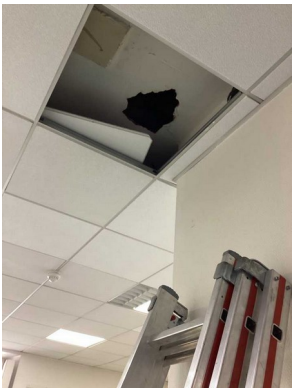
P47	ZPSO 25
Etagé 2 -> Département RH (S 2.17)

Plafonds -> Enduits lissés, projetés ou talochés

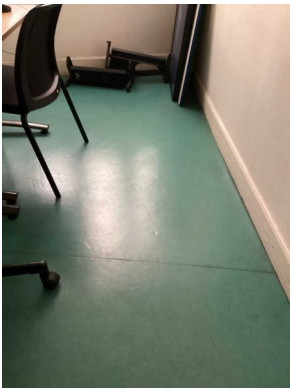
P39	ZPSO 21
Etagé 2 -> Département RH (S 2.17)

Revêtements de sol -> Sous-couches des revêtements souples Ragréages

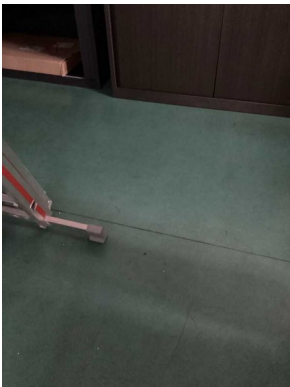
P40	ZPSO 21
Etagé 2 -> Département RH (S 2.17)

Revêtements de sol -> Sous-couches des revêtements souples Ragréages

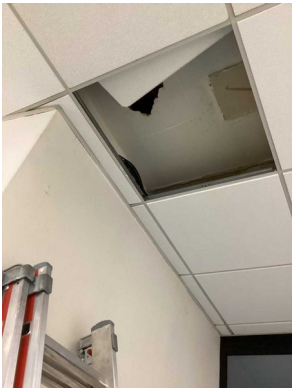
P41	ZPSO 22
Etagé 2 -> Département RH (S 2.17)

Cloisons (légères et préfabriquées) -> Bandes calicot

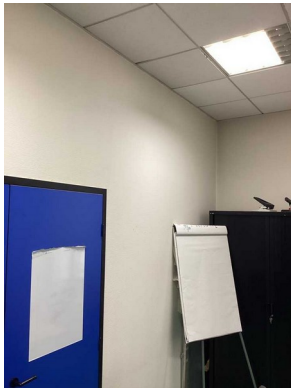
P42	ZPSO 22
Etagé 2 -> Département RH (S 2.17)

Cloisons (légères et préfabriquées) -> Bandes calicot

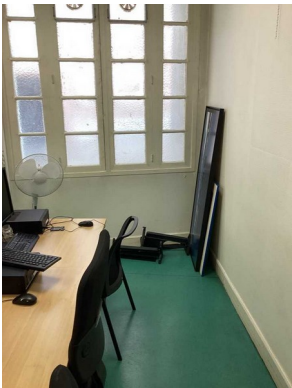
P43	ZPSO 23
Etagé 2 -> Département RH (S 2.17)

Murs et cloisons maçonnées "en dur" -> Enduits lissés, projetés ou talochés

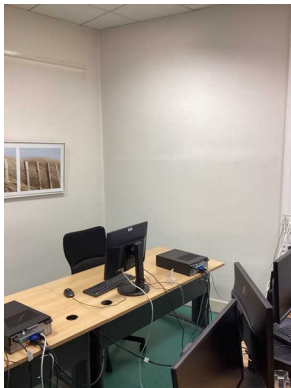
P44	ZPSO 23
Etagé 2 -> Département RH (S 2.17)

Murs et cloisons maçonnées "en dur" -> Enduits lissés, projetés ou talochés

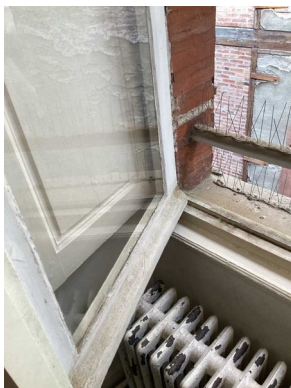
P49	ZPSO 26
Etagé 2 -> Département RH (S 2.17)

Menuiseries extérieures -> Joints de mastic de vitrage

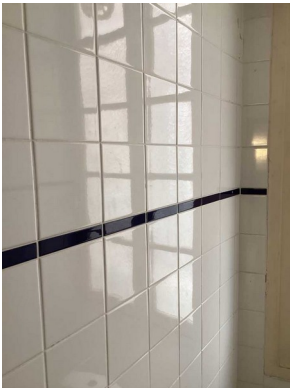
P53	ZPSO 28
Etag 2 -> WC (2.04)

Revêtements de murs, poteaux, cloisons, gaines, coffres -> Colles de faïence

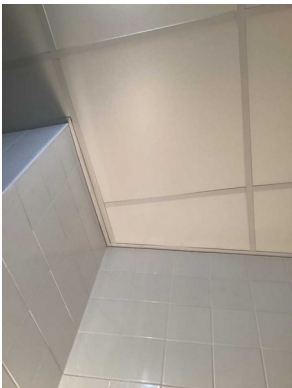
P54	ZPSO 29
Etag 2 -> WC (2.03)

Faux plafonds -> Panneaux (Liste A)

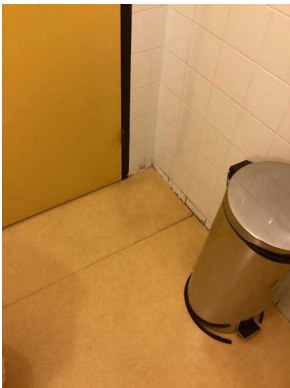
P51	ZPSO 27
Etag 2 -> WC (2.03)

Revêtements de sol -> Sous-couches des revêtements souples Ragréages Colles non bitumineuses

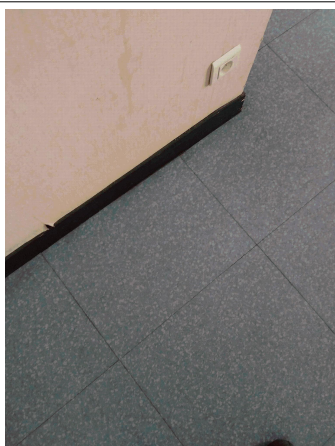
Prélèvement - P001 : RDC / LOCAL S 0.07 PASTEL - Lé
plastique avec sous-couche- (Absence d'amiante)

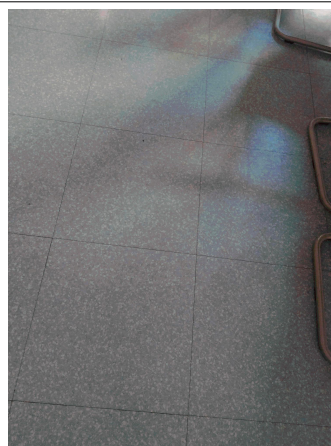
Prélèvement - P002 : RDC / LOCAL S 0.07 PASTEL - Lé
plastique avec sous-couche- (Absence d'amiante)

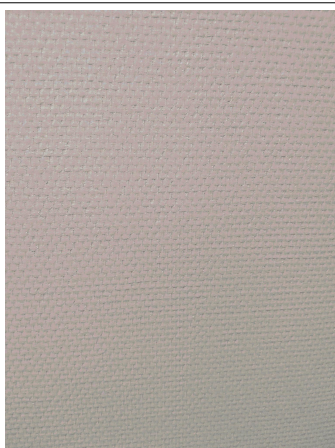
Prélèvement - P003 : RDC / LOCAL S 0.07 PASTEL - Enduit-
(Absence d'amiante)

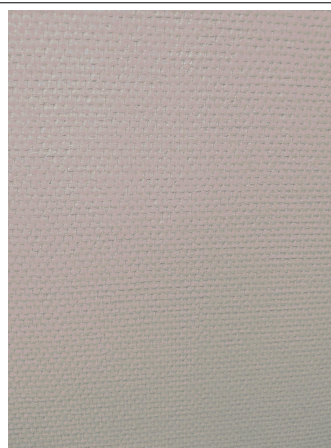
Prélèvement - P004 : RDC / LOCAL S 0.07 PASTEL - Enduit-
(Absence d'amiante)

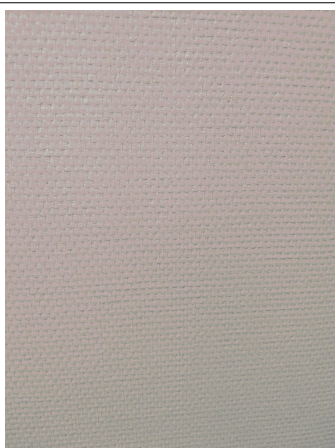
Prélèvement - P005 : R+1 / S 1.44 - Bande de plaque de plâtre-
(Absence d'amiante)

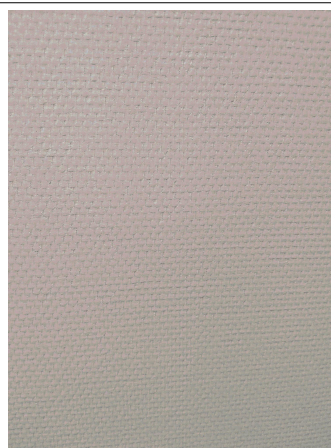
Prélèvement - P006 : R+1 / S 1.44 - Bande de plaque de plâtre-
(Absence d'amiante)

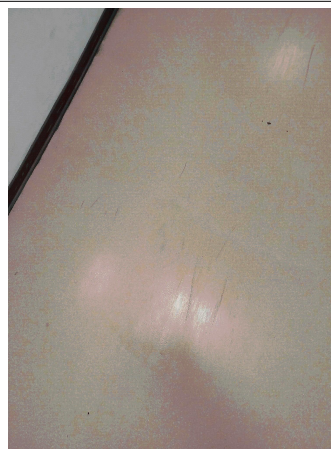
Prélèvement - P008 : R+1 / S 1.44 - Lé plastique avec sous-couche- (Absence d'amiante)

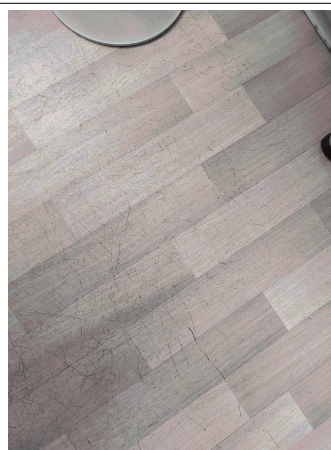
Prélèvement - P010 : R+1 / S 1.31 - Lé plastique avec sous-couche- (Absence d'amiante)
