Rapport de mission de repérage des matériaux et produits contenant de l'amiante dans les immeubles bâtis avant réalisation de travaux

Numéro de dossier : BG-2501-0993-VSA-Joints Menuiserie
Date du repérage : Extérieure 24/01/2025

Immeuble bâti visité	
Adresse	Rue : Bâtiment Argonne 17 Place de l'Argonne Bât., escalier, niveau, appartement n°, lot n°: Argonne, Lot numéro Non communiqué Code postal, ville : . 75019 PARIS 19 (France)
Périmètre de repérage : Bâtiment Argonne :Sécuriser les joints de nos menuiseries extérieures sur 3 niveaux, soit environ 320 fenêtres.
Type de logement : Fonction principale du bâtiment : Date de construction : Bureaux Date du permis de construire non connue

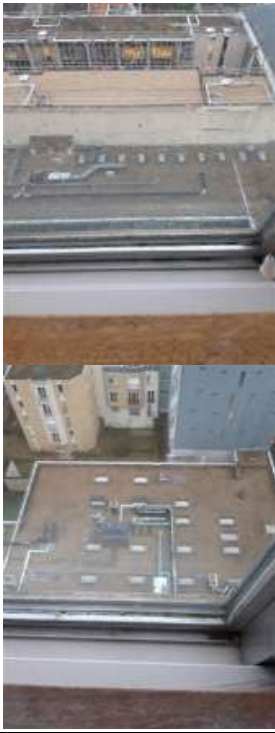
Zone	Identifiant + Description	Conclusion (justification)	Photo
ZPSO-002	<p>Localisation : 10ème étage - Bureau 10022; 10ème étage - Bureau 10029; 9ème étage - Bureau 9019; 9ème étage - Bureau 9020; 8ème étage - Bureau 8025; 8ème étage - Bureau 8028</p> <p>Zone : Discontinue</p> <p>Echantillons : P003; P017</p> <p>Description : Joint de mastic de vitrage (notamment châssis aluminium)</p>	<p>Présence d'amiante (Après analyse en laboratoire)</p>

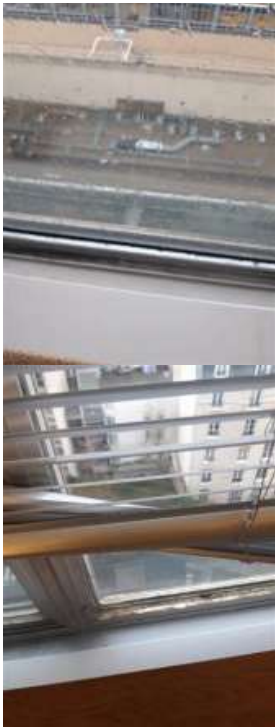
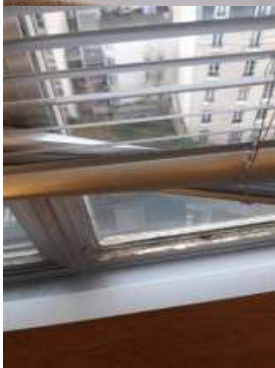
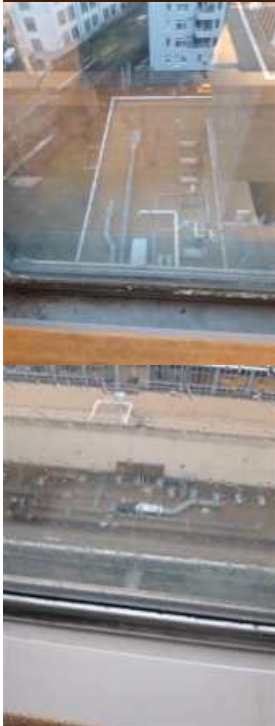
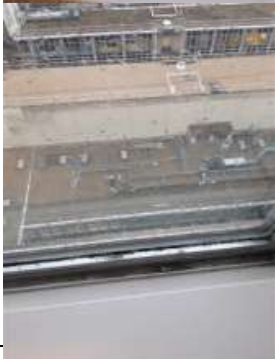
Zone	Identifiant + Description	Conclusion (justification)	Photo
ZPSO-003	<p><u>Localisation</u> : 10ème étage - Bureau 10001; 10ème étage - Bureau 10003; 10ème étage - Bureau 10005; 10ème étage - Bureau 10007; 10ème étage - Bureau 10009; 10ème étage - Bureau 10011; 10ème étage - Bureau 10013; 10ème étage - Bureau 10015; 10ème étage - Bureau 10025; 10ème étage - Bureau 10027; 10ème étage - Bureau 10027.1; 10ème étage - Bureau 10029; 9ème étage - Bureau 9001; 9ème étage - Bureau 9003; 9ème étage - Bureau 9005; 9ème étage - Bureau 9007; 9ème étage - Bureau 9009; 9ème étage - Bureau 9011; 9ème étage - Bureau 9013; 9ème étage - Bureau 9013.2; 9ème étage - Bureau 9015; 9ème étage - Bureau 9017; 9ème étage - Bureau 9019; 8ème étage - Bureau 8001; 8ème étage - Bureau 8003; 8ème étage - Bureau 8005; 8ème étage - Bureau 8007; 8ème étage - Bureau 8009; 8ème étage - Bureau 8011; 8ème étage - Bureau 8013; 8ème étage - Bureau 8015; 8ème étage - Bureau 8017; 8ème étage - Bureau 8019; 8ème étage - Bureau 8021; 8ème étage - Bureau 8023; 8ème étage - Bureau 8025</p> <p><u>Zone</u> : Discontinue</p> <p><u>Echantillons</u> : P005; P004; P011; P010; P013; P016</p> <p><u>Description</u> : Joint de mastic de vitrage (notamment châssis aluminium)</p>	<p>Présence d'amiante (Après analyse en laboratoire)</p>

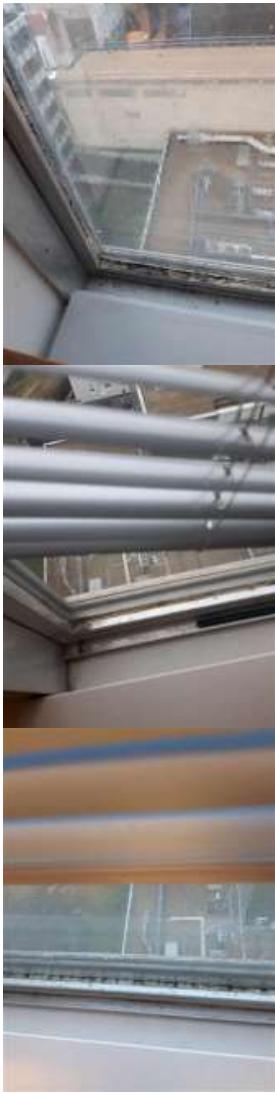
Zone	Identifiant + Description	Conclusion (justification)	Photo
ZPSO-004	<p><u>Localisation</u> : 10ème étage - Bureau 10001; 10ème étage - Bureau 10002; 9ème étage - Bureau 9001; 9ème étage - Bureau 9002; 8ème étage - Bureau 8001; 8ème étage - Bureau 8002</p> <p><u>Zone</u> : Discontinue</p> <p><u>Echantillons</u> : P006; P007; P012</p> <p><u>Description</u> : Joint de mastic de vitrage (notamment châssis aluminium)</p>	<p>Présence d'amiante (Après analyse en laboratoire)</p>

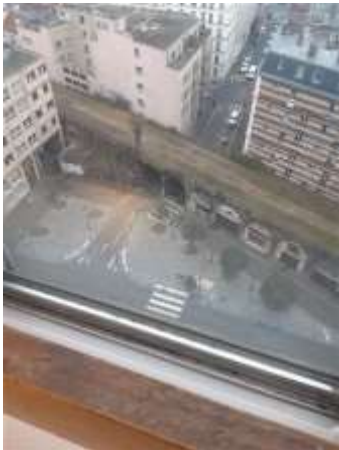
Bureau 10012	7	Identifiant : ZPSO-001 Description : Joint de mastic de vitrage (notamment châssis aluminium) Résultat : Présence d'amiante	Oui 10ème étage - Bureau 10012	P001

<p>Photo n° PhA001 Localisation : 10ème étage - Bureau 10012 Ouvrage : 2 - Parois verticales extérieures et Façades - Menuiseries extérieures Partie d'ouvrage : Joint de mastic de vitrage (notamment châssis aluminium) Description : Joint de mastic de vitrage (notamment châssis aluminium)</p>

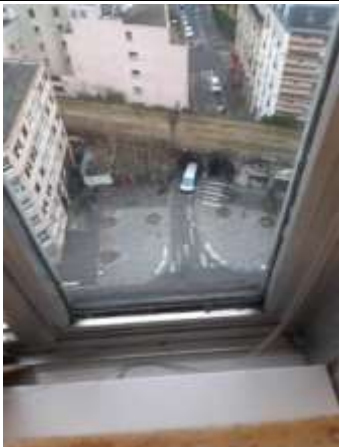
<p>Photo n° PhA002 Localisation : 10ème étage - Bureau 10016 Ouvrage : 2 - Parois verticales extérieures et Façades - Menuiseries extérieures Partie d'ouvrage : Joint de mastic de vitrage (notamment châssis aluminium) Description : Joint de mastic de vitrage (notamment châssis aluminium)</p>

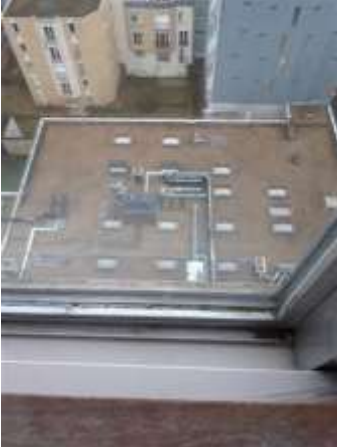
<p>Photo n° PhA003 Localisation : 10ème étage - Bureau 10022 Ouvrage : 2 - Parois verticales extérieures et Façades - Menuiseries extérieures Partie d'ouvrage : Joint de mastic de vitrage (notamment châssis aluminium) Description : Joint de mastic de vitrage (notamment châssis aluminium)</p>

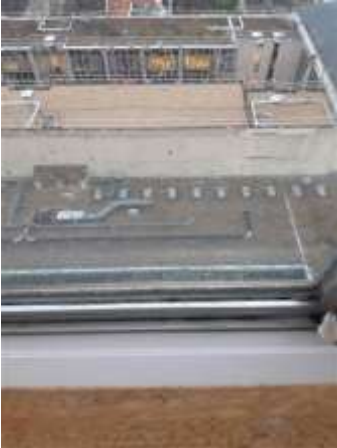
<p>Photo n° PhA004 Localisation : 10ème étage - Bureau 10025 Ouvrage : 2 - Parois verticales extérieures et Façades - Menuiseries extérieures Partie d'ouvrage : Joint de mastic de vitrage (notamment châssis aluminium) Description : Joint de mastic de vitrage (notamment châssis aluminium)</p>

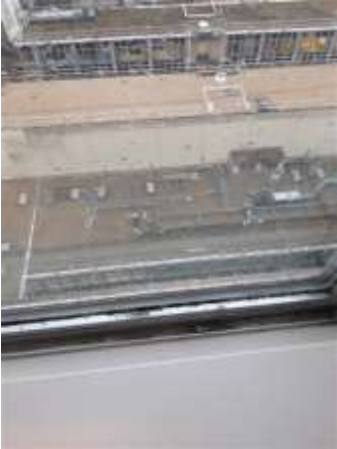
<p>Photo n° PhA005 Localisation : 10ème étage - Bureau 10013 Ouvrage : 2 - Parois verticales extérieures et Façades - Menuiseries extérieures Partie d'ouvrage : Joint de mastic de vitrage (notamment châssis aluminium) Description : Joint de mastic de vitrage (notamment châssis aluminium)</p>

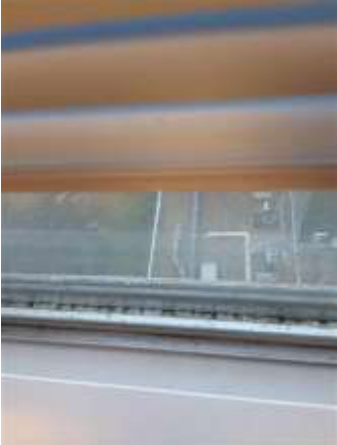
<p>Photo n° PhA006 Localisation : 10ème étage - Bureau 10001 Ouvrage : 2 - Parois verticales extérieures et Façades - Menuiseries extérieures Partie d'ouvrage : Joint de mastic de vitrage (notamment châssis aluminium) Description : Joint de mastic de vitrage (notamment châssis aluminium)</p>

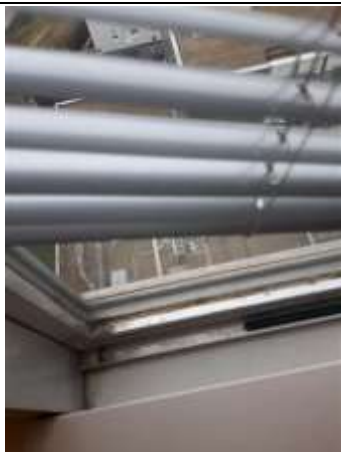
Photo n° PhA007

Localisation : 9ème étage - Bureau 9001

Partie d'ouvrage : Joint de mastic de vitrage (notamment châssis aluminium)

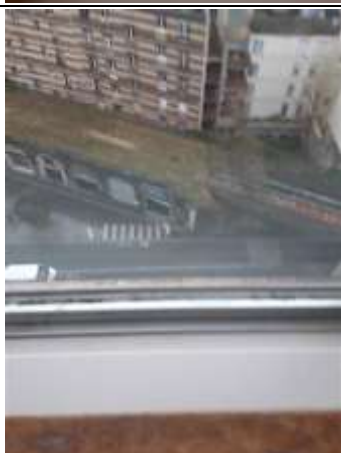
Photo n° PhA008

Localisation : 9ème étage - Bureau 9006

Partie d'ouvrage : Joint de mastic de vitrage (notamment châssis aluminium)

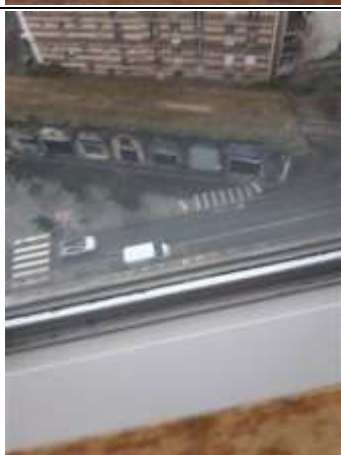
Photo n° PhA009

Localisation : 9ème étage - Bureau 9008

Partie d'ouvrage : Joint de mastic de vitrage (notamment châssis aluminium)

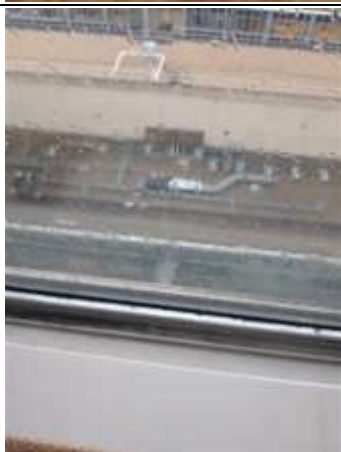
Photo n° PhA010

Localisation : 9ème étage - Bureau 9013.2

Partie d'ouvrage : Joint de mastic de vitrage (notamment châssis aluminium)

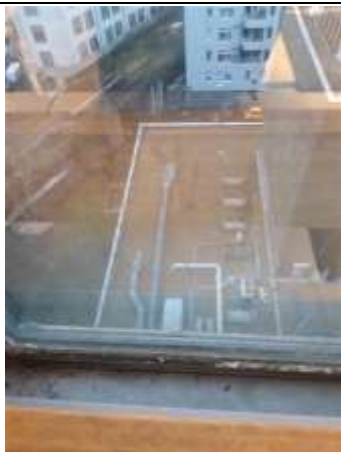
Photo n° PhA011

Localisation : 9ème étage - Bureau 9007

Partie d'ouvrage : Joint de mastic de vitrage (notamment châssis aluminium)

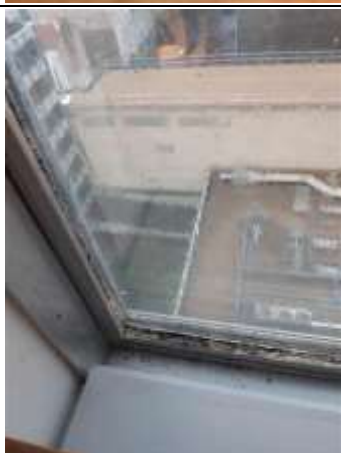
Photo n° PhA012

Localisation : 8ème étage - Bureau 8001

Partie d'ouvrage : Joint de mastic de vitrage (notamment châssis aluminium)

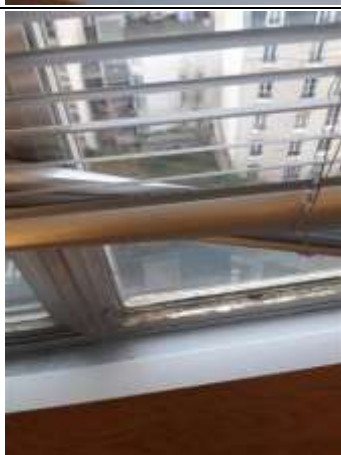
Photo n° PhA013

Localisation : 8ème étage - Bureau 8001

Partie d'ouvrage : Joint de mastic de vitrage (notamment châssis aluminium)

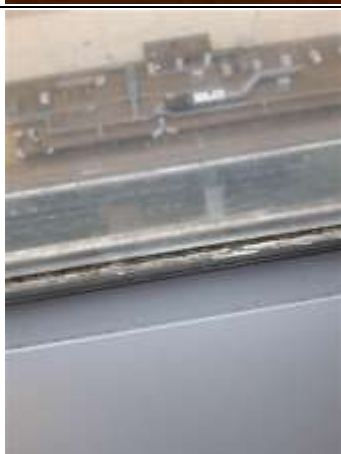
Photo n° PhA014

Localisation : 8ème étage - Bureau 8006

Description : Joint de mastic de vitrage (notamment châssis aluminium)

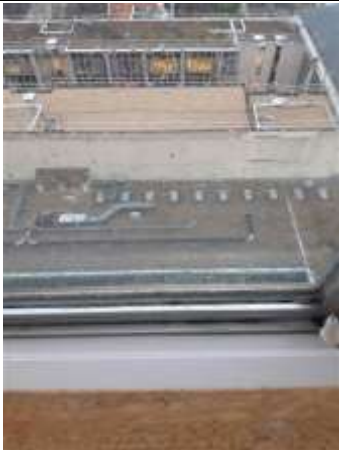
<p>Photo n° PhA017 Localisation : 8ème étage - Bureau 8028 Ouvrage : 2 - Parois verticales extérieures et Façades - Menuiseries extérieures Partie d'ouvrage : Joint de mastic de vitrage (notamment châssis aluminium) Description : Joint de mastic de vitrage (notamment châssis aluminium) Localisation sur croquis : ZPSO-002</p>
