Rapport de mission de repérage des matériaux et produits contenant de l'amiante avant démolition d'un immeuble bâti

Numéro de contrat :
C23110056 - BAT 150 - DAAD

Date : 15/01/2024

Lieu d'intervention :
Bâtiment 150

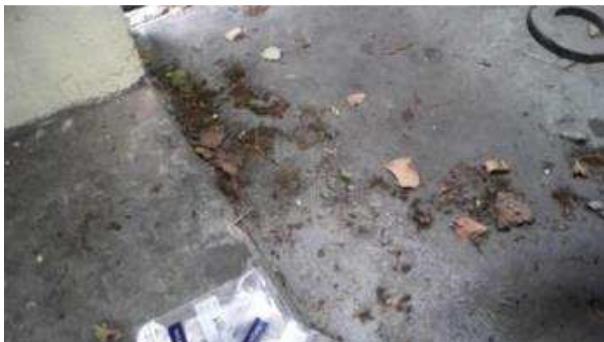
ELEMENT : Revêtement de sol		
Emplacement

Nom du client	Numéro de dossier	Partie d'ouvrage
CNRS DELEGATION ALSACE	T230162513	RDC - Atelier
Matériau	Date de prélèvement	Nom de l'opérateur
Ciment: peinture		BOHLER Florian
Localisation		
Revêtement de sol - Sol		
Résultat amiante		
Absence d'amiante

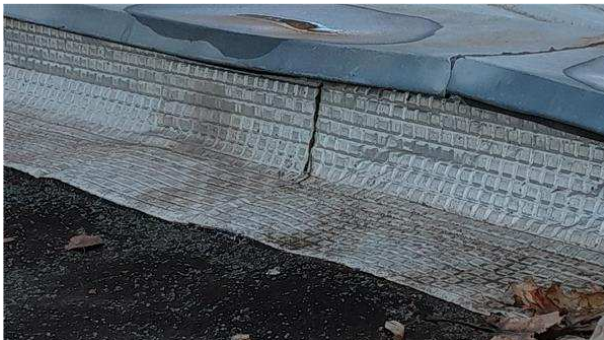
ELEMENT : Toiture terrasse

Nom du client	Numéro de dossier	Partie d'ouvrage
CNRS DELEGATION ALSACE	T230162513	Extérieur - Toiture
Matériau	Date de prélèvement	Nom de l'opérateur
Relevé d'étanchéité bitumineux		BOHLER Florian
Localisation		
Toiture terrasse - Toiture		
Résultat amiante		
Absence d'amiante

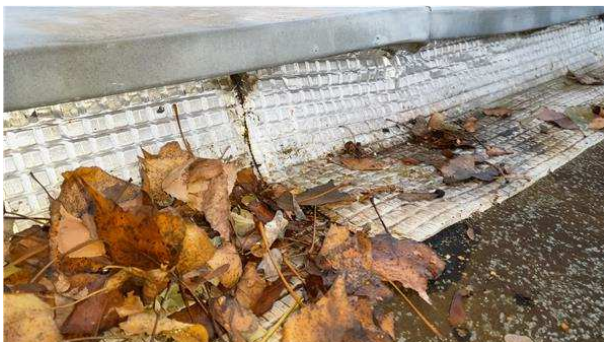
ELEMENT : Toiture terrasse

Nom du client	Numéro de dossier	Partie d'ouvrage
CNRS DELEGATION ALSACE	T230162513	Extérieur - Toiture
Matériau	Date de prélèvement	Nom de l'opérateur
Relevé d'étanchéité bitumineux		BOHLER Florian
Localisation		
Toiture terrasse - Toiture		
Résultat amiante		
Absence d'amiante

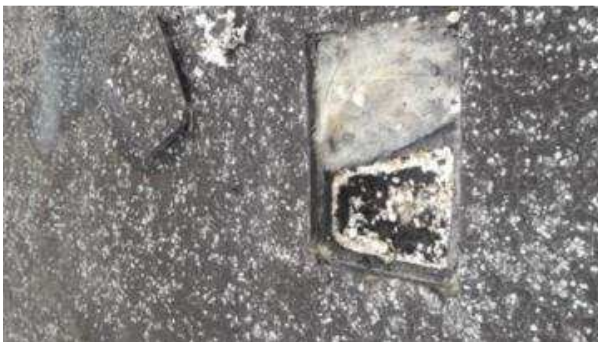
ELEMENT : Toiture terrasse

Pare-vapeur (couche inférieure)

Absence d'amiante

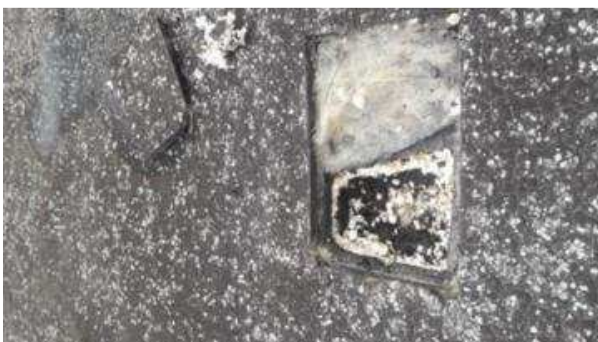
ELEMENT : Toiture terrasse

Revêtement fibreux; revêtement bitumineux; polystyrène (couche intermédiaire)

Absence d'amiante

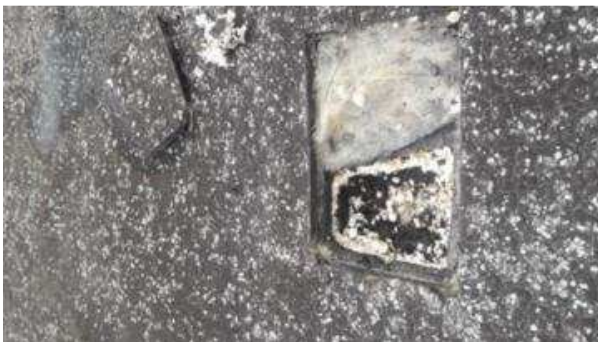
ELEMENT : Toiture terrasse

Nom du client	Numéro de dossier	Partie d'ouvrage
CNRS DELEGATION ALSACE	T230162513	Extérieur - Toiture
Matériau	Date de prélèvement	Nom de l'opérateur
Revêtement bitumineux (couche supérieure)		BOHLER Florian
Localisation		
Toiture terrasse - Toiture		
Résultat amiante		
Absence d'amiante

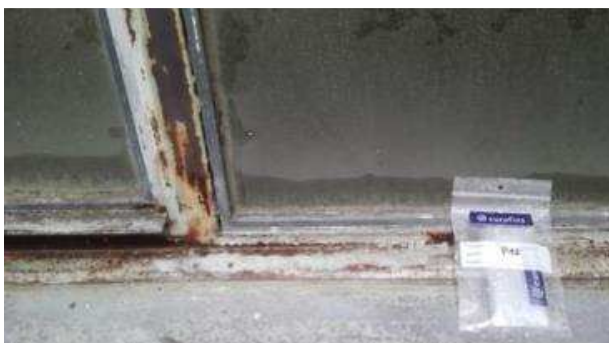
ELEMENT : Fenêtre

Nom du client	Numéro de dossier	Partie d'ouvrage
CNRS DELEGATION ALSACE	T230162513	Extérieur - Façades
Matériau	Date de prélèvement	Nom de l'opérateur
Peinture sur métal		BOHLER Florian
Localisation		
Fenêtre - Murs		
Résultat amiante		
Absence d'amiante

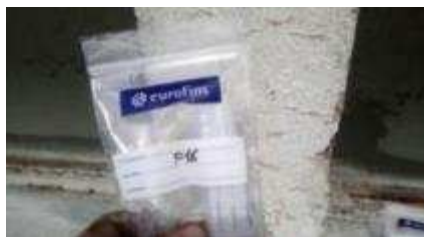
ELEMENT : Murs

Nom du client	Numéro de dossier	Partie d'ouvrage
CNRS DELEGATION ALSACE	T230162513	Extérieur - Façades
Matériau	Date de prélèvement	Nom de l'opérateur
Ciment: enduit; peinture		BOHLER Florian
Localisation		
Murs - Murs		
Résultat amiante		
Absence d'amiante

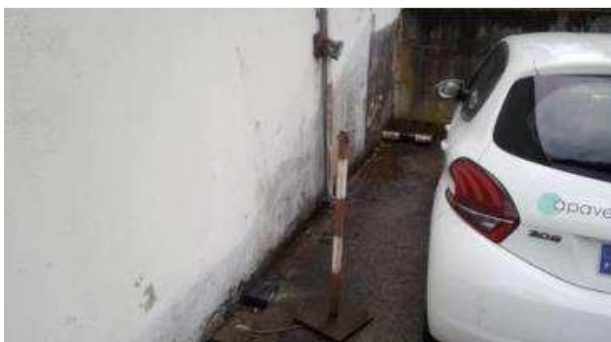
ELEMENT : Murs

Nom du client	Numéro de dossier	Partie d'ouvrage
CNRS DELEGATION ALSACE	T230162513	Extérieur - Façades
Matériau	Date de prélèvement	Nom de l'opérateur
Ciment: enduit; peinture		BOHLER Florian
Localisation		
Murs - Murs		
Résultat amiante		
Absence d'amiante

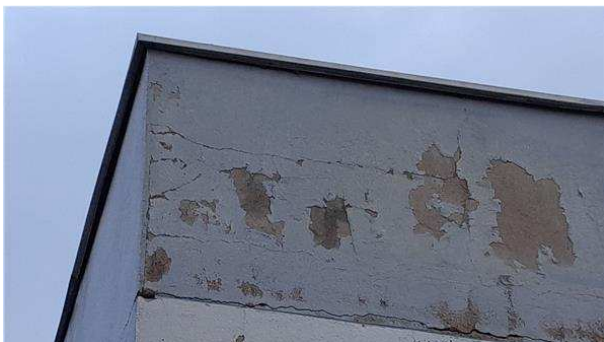
ELEMENT : Murs

Nom du client	Numéro de dossier	Partie d'ouvrage
CNRS DELEGATION ALSACE	T230162513	Extérieur - Façades
Matériau	Date de prélèvement	Nom de l'opérateur
Ciment: enduit; peinture		BOHLER Florian
Localisation		
Murs - Murs		
Résultat amiante		
Absence d'amiante

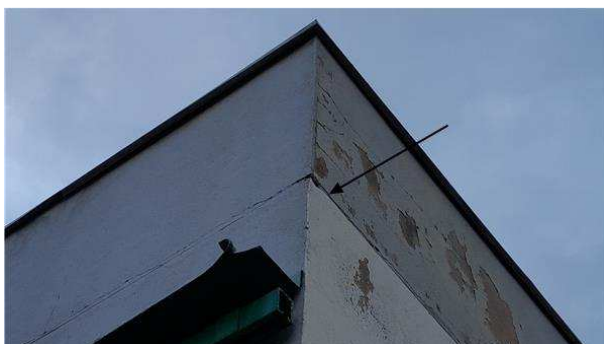
ELEMENT : Murs

Nom du client	Numéro de dossier	Partie d'ouvrage
CNRS DELEGATION ALSACE	T230162513	Extérieur - Façades
Matériau	Date de prélèvement	Nom de l'opérateur
Joint ciment; enduit; peinture		BOHLER Florian
Localisation		
Murs - Murs		
Résultat amiante		
Absence d'amiante

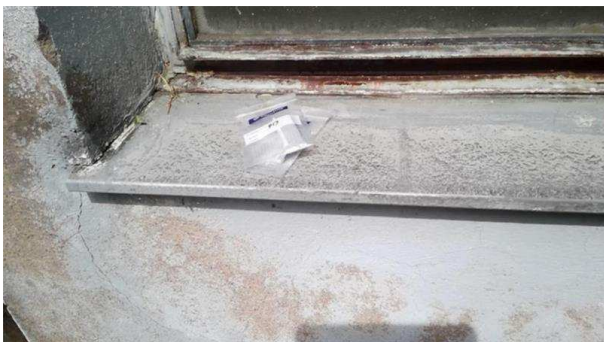
ELEMENT : Appui de fenêtre
Emplacement

Etage	Local	Elément	Matériau / Produit	Critères(s) ayant permis de conclure	Ref sondage	(ZPSO) Référence
Extérieur	Façades	Appui de fenêtre	Joint (souple gris); peinture	Document consulté (Rapport réf: 2073948 Démolition totale du 24/08/2020)	S013 (P013)	Z007
		Appui de fenêtre	Joint (souple gris); peinture		S013B (P013B)	Z007
		Appui de fenêtre	Joint (souple gris); peinture	Résultat d'analyse (P029)		Z007

Nom du client	Numéro de dossier	Partie d'ouvrage
CNRS DELEGATION ALSACE	T230162513	Extérieur - Façades
Matériau	Date de prélèvement	Nom de l'opérateur
Joint (souple gris); peinture		BOHLER Florian
Localisation		
Appui de fenêtre - Murs		
Résultat amiante		
Présence d'amiante

Nous vous conseillons de faire appel à un maître d'œuvre spécialisé pour concevoir le projet de suppression de l'amiante et à une entreprise spécialisée pour réaliser les investigations approfondies avec sondages destructifs et les travaux de démolition conformément aux recommandations de la CNAMTS, des CARSAT – CRAM – CGSS, des guides de l'INRS et de l'OPPBTP, et des directives de l'inspection du travail.

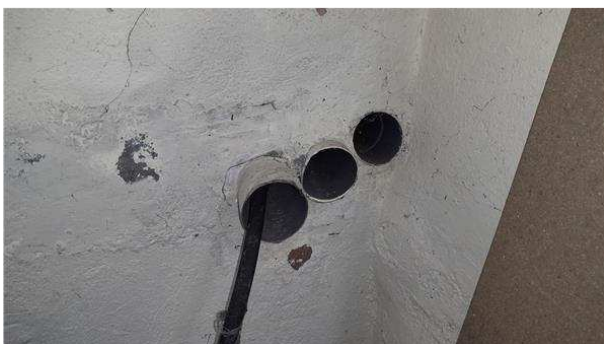
ELEMENT : Conduit de ventilation
Emplacement

Nom du client	Numéro de dossier	Partie d'ouvrage
CNRS DELEGATION ALSACE	T230162513	RDC - Atelier
Matériau	Date de prélèvement	Nom de l'opérateur
Conduits		BOHLER Florian
Localisation		
Conduit de ventilation - Murs		
Résultat amiante		
Absence d'amiante

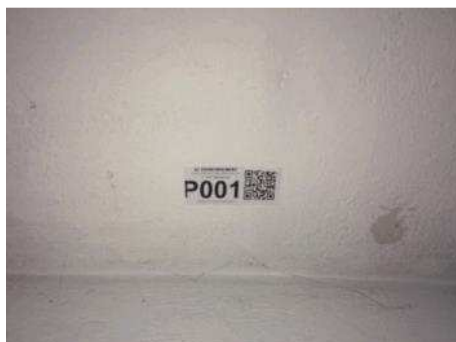
ELEMENT : Plafond

Nom du client	Numéro de dossier	Partie d'ouvrage
CNRS DELEGATION ALSACE	T230162513	RDC - Atelier
Matériau	Date de prélèvement	Nom de l'opérateur
Ciment; enduit; peinture		BOHLER Florian
Localisation		
Plafond - Plafond		
Résultat amiante		
Absence d'amiante

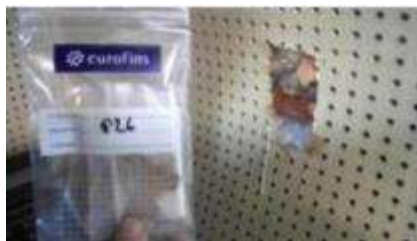
ELEMENT : Cabine de téléphone

Nom du client	Numéro de dossier	Partie d'ouvrage
CNRS DELEGATION ALSACE	T230162513	RDC - Atelier
Matériau	Date de prélèvement	Nom de l'opérateur
Carton; isolant fibreux		BOHLER Florian
Localisation		
Cabine de téléphone - Murs		
Résultat amiante		
Absence d'amiante

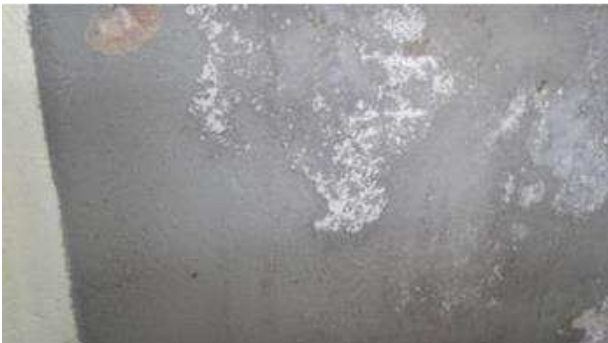
ELEMENT : Murs		
Emplacement

Nom du client	Numéro de dossier	Partie d'ouvrage
CNRS DELEGATION ALSACE	T230162513	RDC - Atelier
Matériau	Date de prélèvement	Nom de l'opérateur
Ciment: enduit; peinture		BOHLER Florian
Localisation		
Murs - Murs		
Résultat amiante		
Absence d'amiante

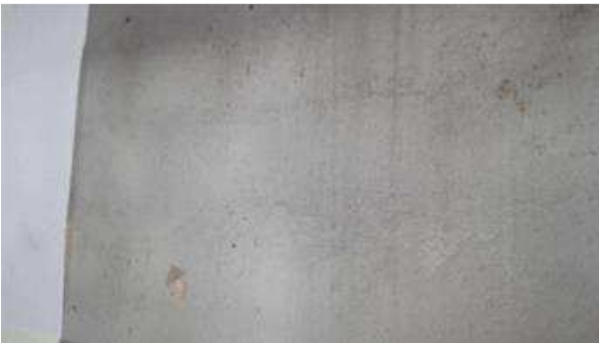
ELEMENT : Murs		
Emplacement

Nom du client	Numéro de dossier	Partie d'ouvrage
CNRS DELEGATION ALSACE	T230162513	RDC - Atelier
Matériau	Date de prélèvement	Nom de l'opérateur
Ciment: enduit; peinture		BOHLER Florian
Localisation		
Murs - Murs		
Résultat amiante		
Absence d'amiante

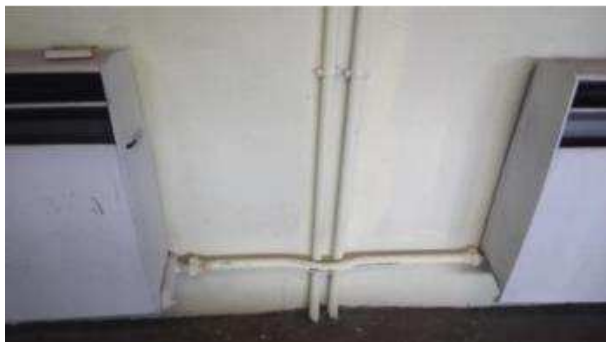
ELEMENT : Conduit de fluide

Nom du client	Numéro de dossier	Partie d'ouvrage
CNRS DELEGATION ALSACE	T230162513	RDC - Atelier
Matériau	Date de prélèvement	Nom de l'opérateur
Peinture (blanc/beige)		BOHLER Florian
Localisation		
Conduit de fluide - Murs		
Résultat amiante		
Absence d'amiante

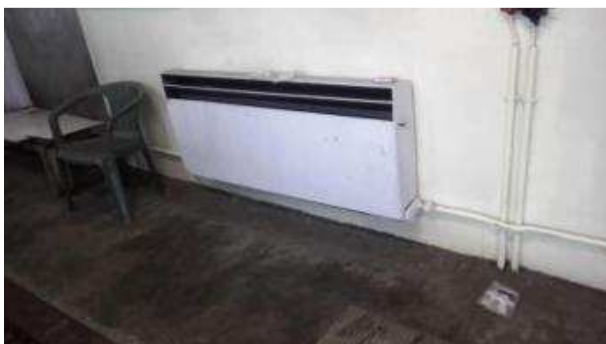
ELEMENT : Radiateur

Nom du client	Numéro de dossier	Partie d'ouvrage
CNRS DELEGATION ALSACE	T230162513	RDC - Atelier
Matériau	Date de prélèvement	Nom de l'opérateur
Peinture sur métal		BOHLER Florian
Localisation		
Radiateur - Murs		
Résultat amiante		
Absence d'amiante

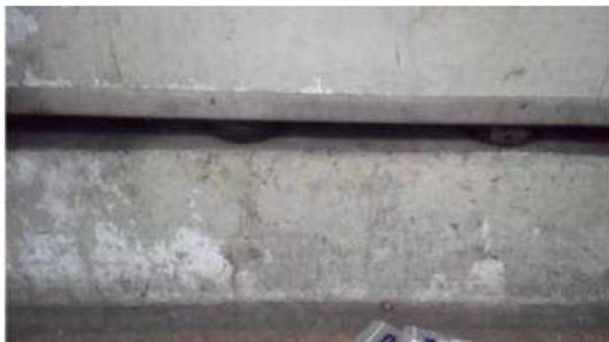
ELEMENT : Massif

Nom du client	Numéro de dossier	Partie d'ouvrage
CNRS DELEGATION ALSACE	T230162513	RDC - Atelier
Matériau	Date de prélèvement	Nom de l'opérateur
Appui antivibratile		BOHLER Florian
Localisation		
Massif - Sol		
Résultat amiante		
Absence d'amiante

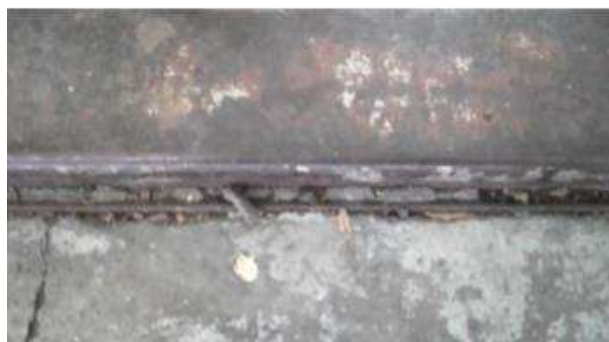
ELEMENT : Revêtement de sol

Nom du client	Numéro de dossier	Partie d'ouvrage
CNRS DELEGATION ALSACE	T230162513	RDC - Atelier
Matériau	Date de prélèvement	Nom de l'opérateur
Joint; ciment; peinture		BOHLER Florian
Localisation		
Revêtement de sol - Sol		
Résultat amiante		
Absence d'amiante

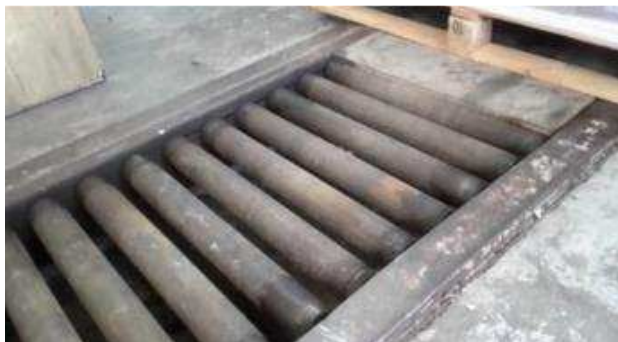
ELEMENT : Machinerie

Nom du client	Numéro de dossier	Partie d'ouvrage
CNRS DELEGATION ALSACE	T230162513	RDC - Atelier
Matériau	Date de prélèvement	Nom de l'opérateur
Peinture sur métal		BOHLER Florian
Localisation		
Machinerie - Sol		
Résultat amiante		
Absence d'amiante

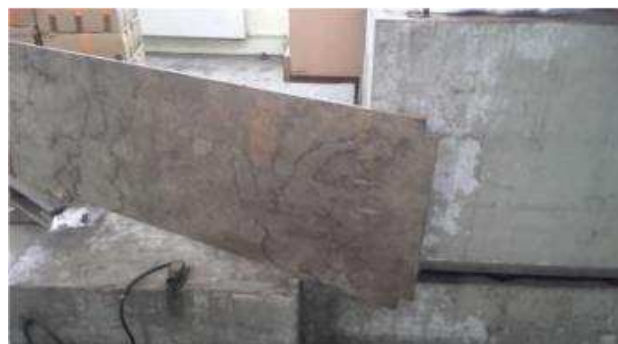
ELEMENT : Massif

Nom du client	Numéro de dossier	Partie d'ouvrage
CNRS DELEGATION ALSACE	T230162513	RDC - Atelier
Matériau	Date de prélèvement	Nom de l'opérateur
Ciment; enduit		BOHLER Florian
Localisation		
Massif - Sol		
Résultat amiante		
Absence d'amiante

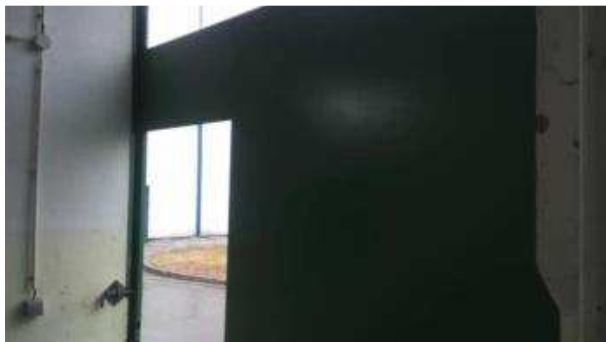
ELEMENT : Porte

Nom du client	Numéro de dossier	Partie d'ouvrage
CNRS DELEGATION ALSACE	T230162513	RDC - Atelier
Matériau	Date de prélèvement	Nom de l'opérateur
Peinture sur métal		BOHLER Florian
Localisation		
Porte - Murs		
Résultat amiante		
Absence d'amiante

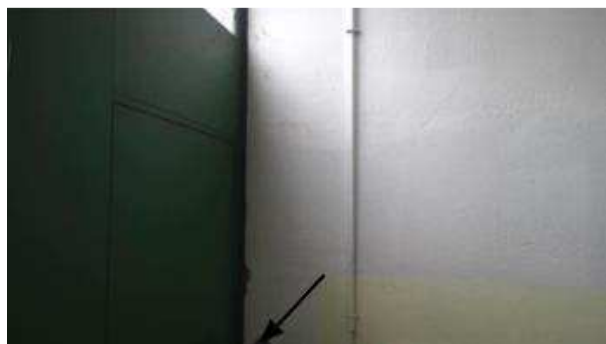
ELEMENT : Murs

Nom du client	Numéro de dossier	Partie d'ouvrage
CNRS DELEGATION ALSACE	T230162513	RDC - Atelier
Matériau	Date de prélèvement	Nom de l'opérateur
Ciment: enduit; peinture		BOHLER Florian
Localisation		
Murs - Murs		
Résultat amiante		
Absence d'amiante

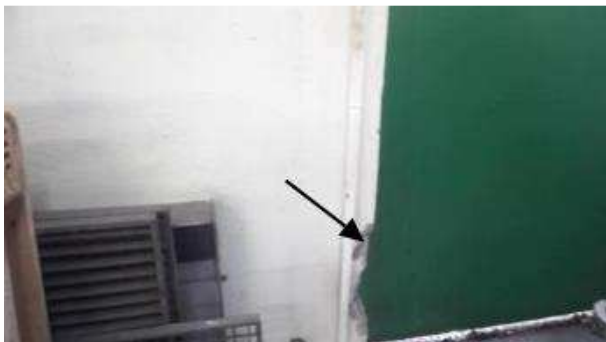
ELEMENT : Murs

Nom du client	Numéro de dossier	Partie d'ouvrage
CNRS DELEGATION ALSACE	T230162513	RDC - Atelier
Matériau	Date de prélèvement	Nom de l'opérateur
Ciment: enduit; peinture		BOHLER Florian
Localisation		
Murs - Murs		
Résultat amiante		
Absence d'amiante

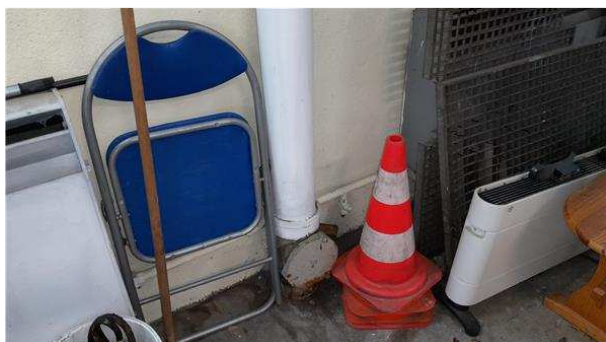
ELEMENT : Conduit de fluide

Nom du client	Numéro de dossier	Partie d'ouvrage
CNRS DELEGATION ALSACE	T230162513	RDC - Atelier
Matériau	Date de prélèvement	Nom de l'opérateur
Conduit		BOHLER Florian
Localisation		
Conduit de fluide - Murs		
Résultat amiante		
Absence d'amiante

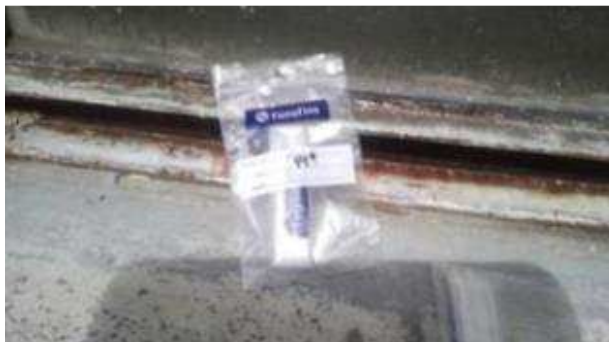
ELEMENT : Fenêtre
Emplacement

Nom du client	Numéro de dossier	Partie d'ouvrage
CNRS DELEGATION ALSACE	T230162513	Extérieur - Façades
Matériau	Date de prélèvement	Nom de l'opérateur
Joint de vitrage		BOHLER Florian
Localisation		
Fenêtre - Murs		
Résultat amiante		
Absence d'amiante

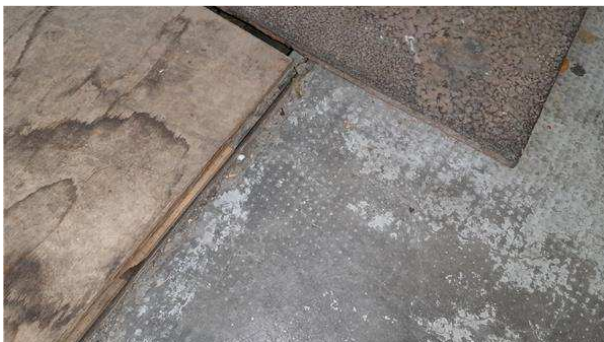
PRELEVEMENT : P027

Nom du client	Numéro de dossier	Partie d'ouvrage
CNRS DELEGATION ALSACE	T230162513	RDC - Atelier
Matériau	Date de prélèvement	Nom de l'opérateur
Ciment: peinture	11/12/2023	BOHLER Florian

Absence d'amiante

Référence Couche	PV analyse Amiante	Conclusion amiante
RAW PRODUCT	AR-24-LE-001247-01	Fibres d'amiante non détectées

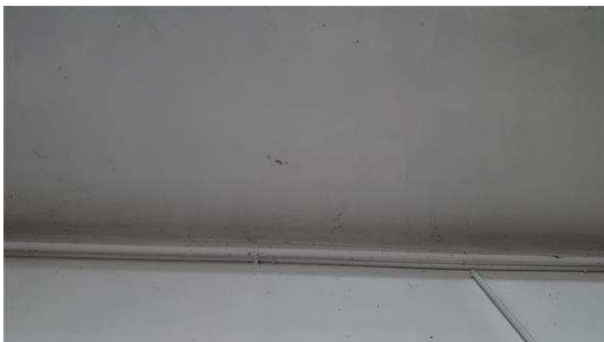
PRELEVEMENT : P028
Emplacement

Nom du client	Numéro de dossier	Partie d'ouvrage
CNRS DELEGATION ALSACE	T230162513	RDC - Atelier
Matériau	Date de prélèvement	Nom de l'opérateur
Ciment; enduit; peinture	11/12/2023	BOHLER Florian

Référence Couche	PV analyse Amiante	Conclusion amiante
RAW PRODUCT	AR-24-LE-001247-01	Fibres d'amiante non détectées

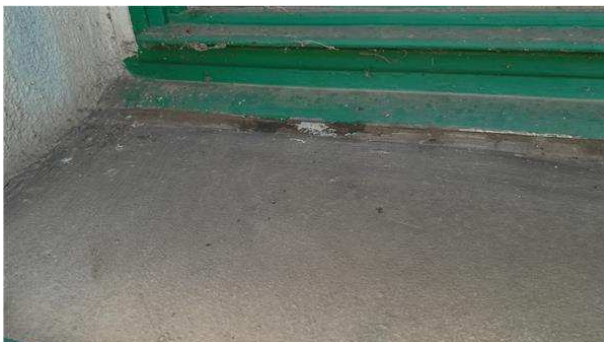
PRELEVEMENT : P029
Emplacement

Nom du client	Numéro de dossier	Partie d'ouvrage
CNRS DELEGATION ALSACE	T230162513	Extérieur - Façades
Matériau	Date de prélèvement	Nom de l'opérateur
Joint (souple gris); peinture	11/12/2023	BOHLER Florian

Référence Couche	PV analyse Amiante	Conclusion amiante
RAW PRODUCT	AR-24-LE-001247-01	Fibres d'amiante de type chrysotile

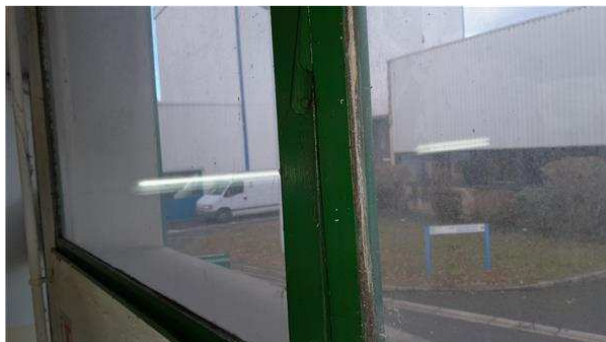
PRELEVEMENT : P030
Emplacement

Nom du client	Numéro de dossier	Partie d'ouvrage
CNRS DELEGATION ALSACE	T230162513	RDC - Atelier
Matériau	Date de prélèvement	Nom de l'opérateur
Mastic vitrier	11/12/2023	BOHLER Florian

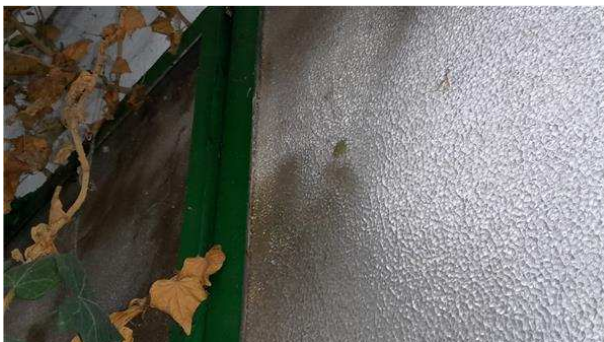
PRELEVEMENT : P031

Nom du client	Numéro de dossier	Partie d'ouvrage
CNRS DELEGATION ALSACE	T230162513	RDC - Atelier
Matériau	Date de prélèvement	Nom de l'opérateur
Joint de vitrage	11/12/2023	BOHLER Florian
Localisation		
Fenêtre - Murs		
Résultat amiante		
Absence d'amiante		
DESCRIPTION DU PRELEVEMENT :		
Objet		
Joint de vitrage		
DETAIL DES COUCHES DU PRELEVEMENT :		
Référence Couche	Description visuelle	Epaisseur (cm)
RAW PRODUCT	Matériau (de différentes couleurs) en traces ; matériau souple de type joint (transparent)	0
DETAIL DES RESULTATS :		
Référence Couche	PV analyse Amiante	Conclusion amiante
RAW PRODUCT	AR-24-LE-001247-01	Fibres d'amiante non détectées

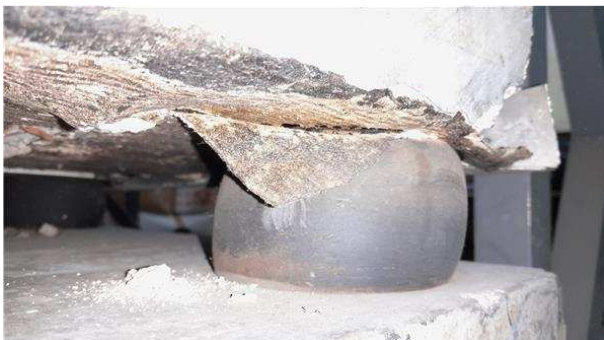
PRELEVEMENT : P033

Nom du client	Numéro de dossier	Partie d'ouvrage
CNRS DELEGATION ALSACE	T230162513	RDC - Atelier
Matériau	Date de prélèvement	Nom de l'opérateur
Revêtement bitumineux	11/12/2023	BOHLER Florian

Référence Couche	PV analyse Amiante	Conclusion amiante
RAW PRODUCT	AR-24-LE-001247-01	Fibres d'amiante non détectées

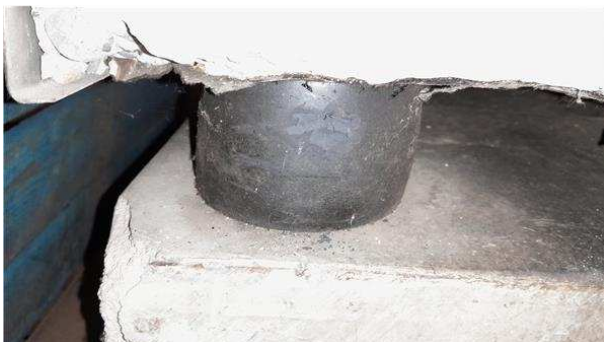
PRELEVEMENT : P034
Emplacement

Nom du client	Numéro de dossier	Partie d'ouvrage
CNRS DELEGATION ALSACE	T230162513	RDC - Atelier
Matériau	Date de prélèvement	Nom de l'opérateur
Matériau souple noir	11/12/2023	BOHLER Florian
Localisation		
Massif - Sol		
Résultat amiante		
Absence d'amiante		
DESCRIPTION DU PRELEVEMENT :		
Objet		
Matériau souple noir		
DETAIL DES COUCHES DU PRELEVEMENT :		
Référence Couche	Description visuelle	Epaisseur (cm)
RAW PRODUCT	Matériau souple de type joint (noir)	0
DETAIL DES RESULTATS :		
Référence Couche	PV analyse Amiante	Conclusion amiante
RAW PRODUCT	AR-24-LE-001247-01	Fibres d'amiante non détectées

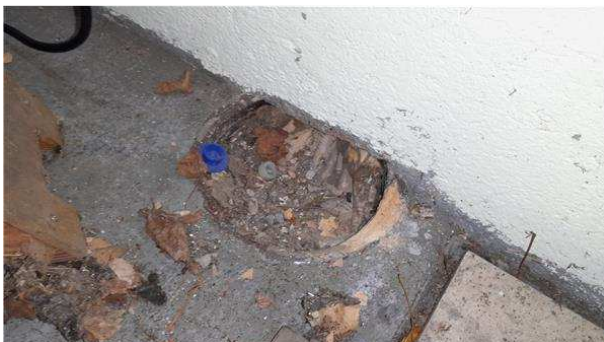
PRELEVEMENT : P035

Nom du client	Numéro de dossier	Partie d'ouvrage
CNRS DELEGATION ALSACE	T230162513	RDC - Atelier
Matériau	Date de prélèvement	Nom de l'opérateur
Conduit	11/12/2023	BOHLER Florian
