DOSSIER DE DIAGNOSTIC TECHNIQUE

Référence : 002ER791083
A communiquer pour toute correspondance
Réalisé le : 21/12/2023
Référence mandataire : CNB_520

Immeuble - CNB_520
BAT 52 - 23 RUE DU LOESS
67200 STRASBOURG

Rapport de repérage des matériaux et produits contenant de l'amiante avant démolition d'un immeuble bâti

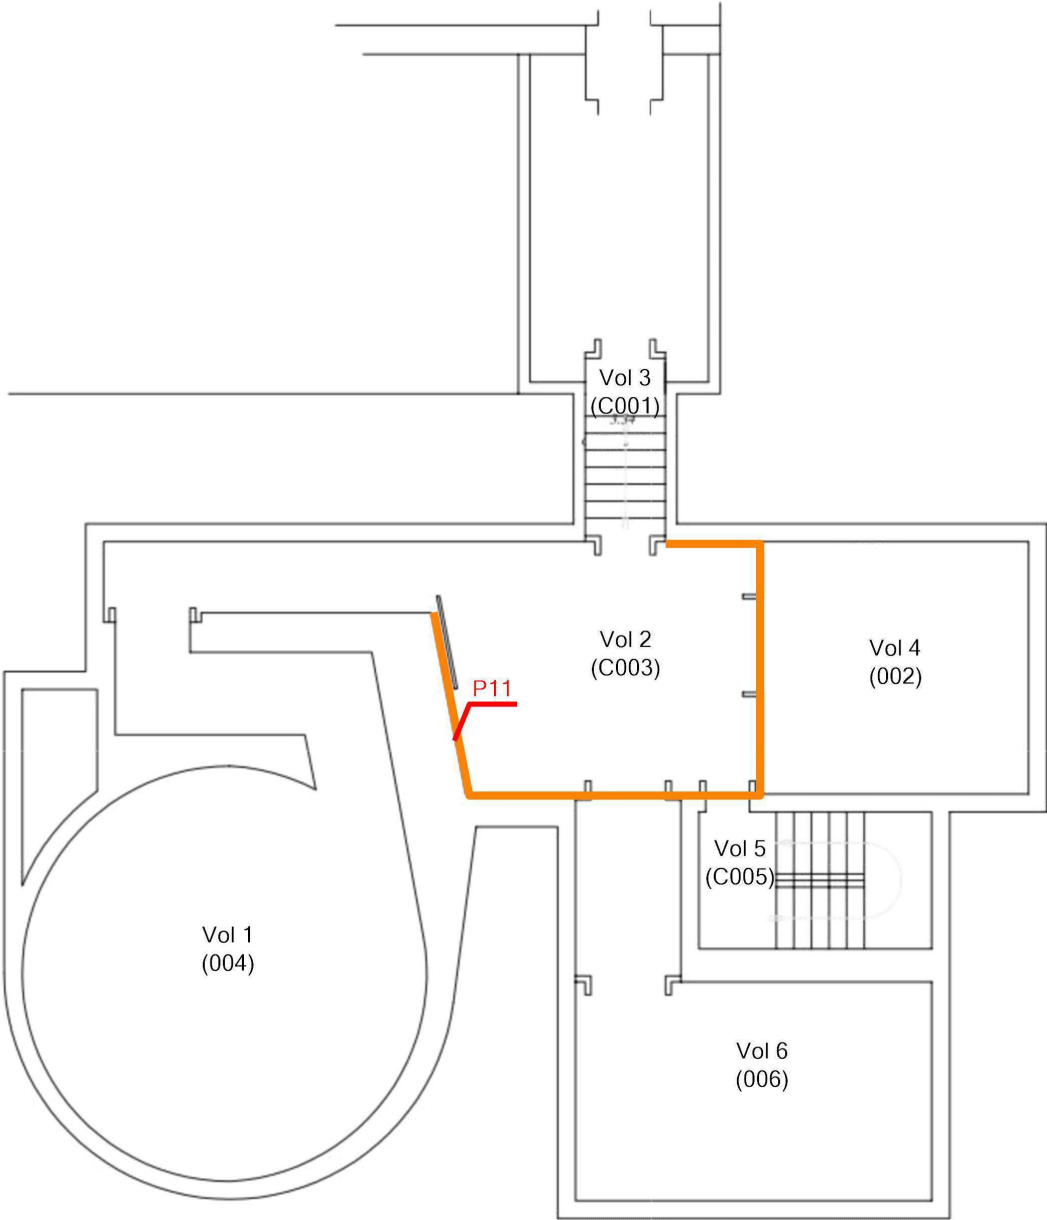
SOUS-SOL - MPCA PAROIS VERTICALES INTÉRIEURES ET ENDUITS

P11 : Enduits ciment

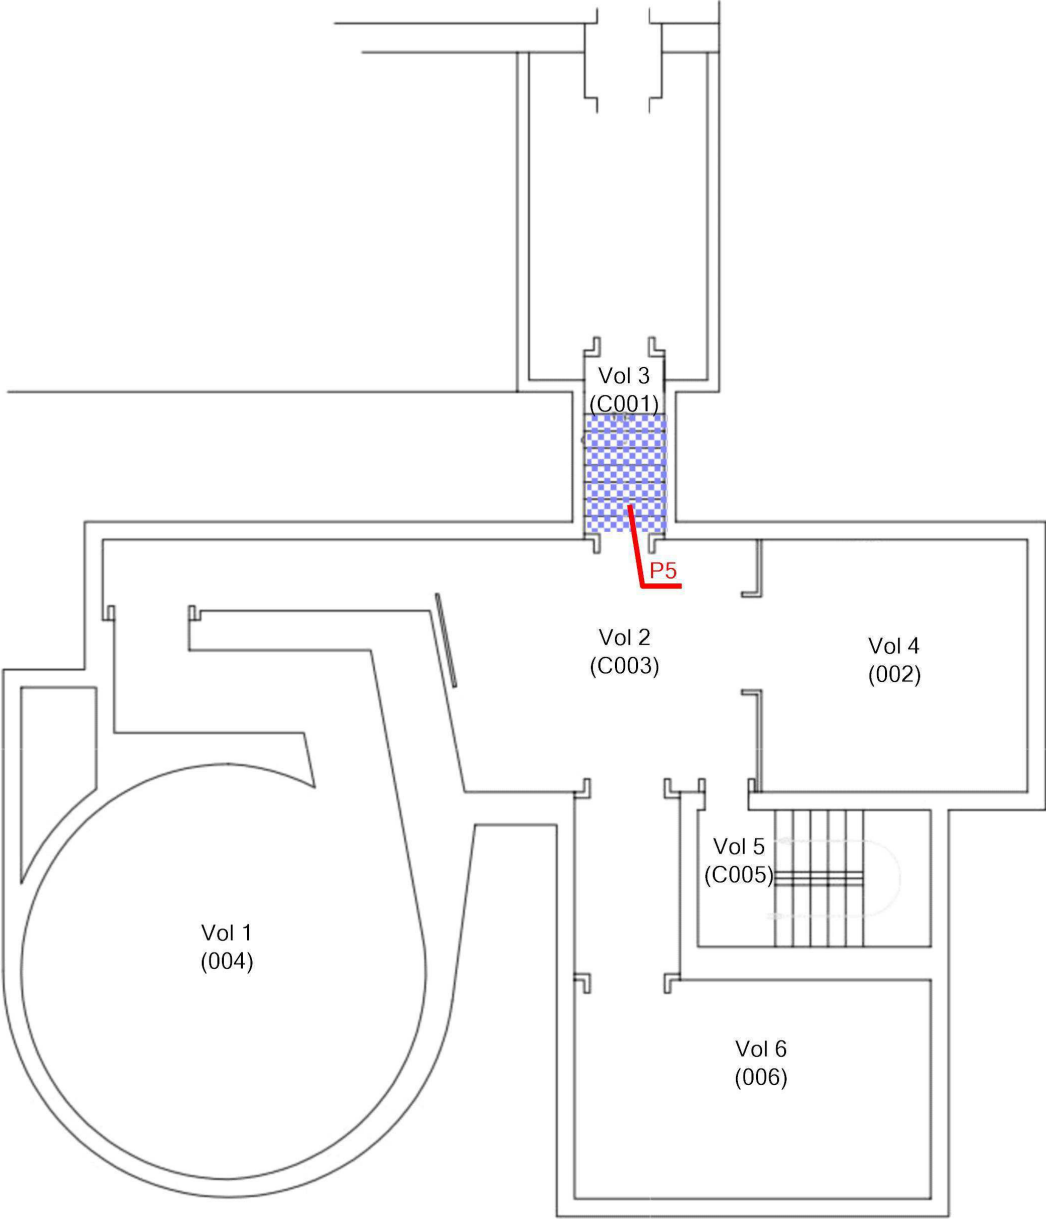
SOUS-SOL - MPCA REVÊTEMENT DE SOL				Référence: 002ER791083

P5 : Peinture / Mortier - Effritable / Dur Fibreux - Gris / Gris, Matériau / Matériau - Effritable / Bitumineux Fibreux - Marron / Noir

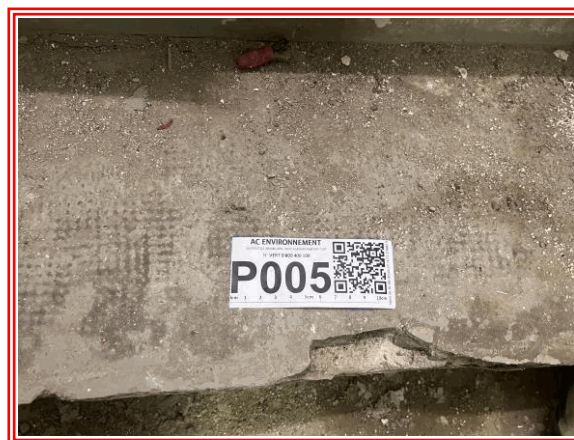
002ER791083 n°5 - 1 (P5) - Sous-sol - Vol 3 (C001)

Plan	Localisation	Composant	Partie composant	Réf action	Observation	Précision loc.	Ref photo	Ref Prél.	Descriptif	Résultat	Conclusion
Sous-sol	Vol 3 (C001)	Revêtement de sol	Chape maigre	P5	Réalisation d'un prélèvement	Marches d'escalier	002ER 79108 3 n°5 - 1	P5 Phase 1	Peinture / Mortier - Effritable / Dur Fibreux - Gris / Gris	Positif	Présence sur analyse
Sous-sol	Vol 3 (C001)	Revêtement de sol	Chape maigre	P5	Réalisation d'un prélèvement	Marches d'escalier	002ER 79108 3 n°5 - 1	P5 Phase 2	Béton - Dur - Gris Beige	Négatif	Négatif sur analyse
Sous-sol	Vol 3 (C001)	Revêtement de sol	Chape maigre	P5	Réalisation d'un prélèvement	Marches d'escalier	002ER 79108 3 n°5 - 1	P5 Phase 3	Matériau / Matériau - Effritable / Bitumineux Fibreux - Marron / Noir	Positif	Présence sur analyse
