**APAVE**  
**AGENCE DE STRASBOURG**  
2 rue de l'Electricité  
67550 VENDENHEIM  
N° SIRET : 90386907100907

## Rapport de mission de repérage des matériaux et produits contenant de l'amiante avant démolition d'un immeuble bâti

Numéro de rapport:  
**C23110056 - BAT 520 – DAAD**

Lieu d'intervention :  
**Bâtiment 520**

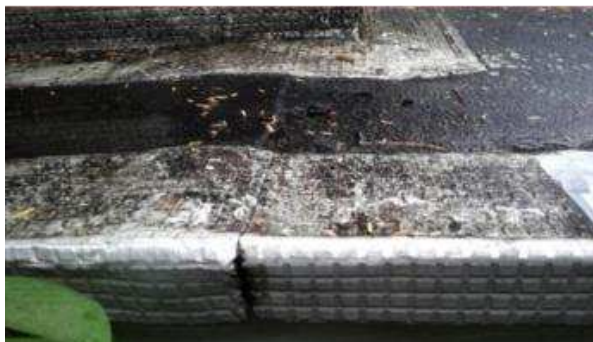
Nom du client	Numéro de dossier	Partie d'ouvrage
CNRS DELEGATION ALSACE	T230162513	Extérieur - Toiture
Matériau	Date de prélèvement	Nom de l'opérateur
Revêtement bitumineux		BOHLER Florian
Localisation		
Toiture - Toiture		
Résultat amiante		
<b>Présence d'amiante</b>

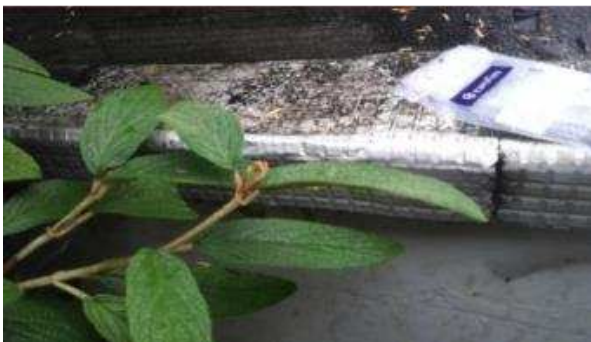
Nom du client	Numéro de dossier	Partie d'ouvrage
CNRS DELEGATION ALSACE	T230162513	Extérieur - Toiture
Matériau	Date de prélèvement	Nom de l'opérateur
Revêtement bitumineux		BOHLER Florian
Localisation		
Toiture - Toiture		
Résultat amiante		
Présence d'amiante

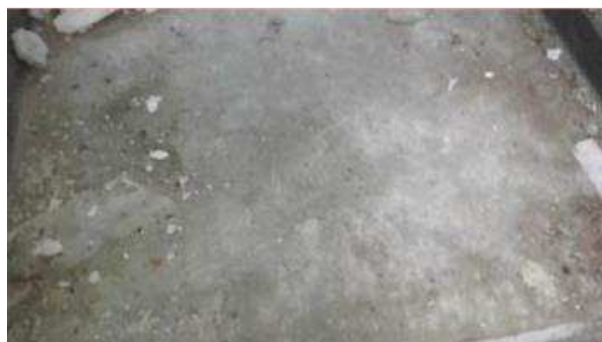
Nom du client	Numéro de dossier	Partie d'ouvrage
CNRS DELEGATION ALSACE	T230162513	R-1 - Volume C001 - CIRCULATION
Matériau	Date de prélèvement	Nom de l'opérateur
Ragréage; enduit		BOHLER Florian
Localisation		
Revêtement de sol - Sol		
Résultat amiante		
Présence d'amiante

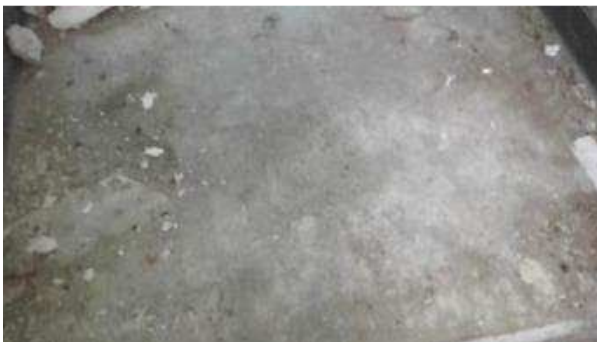
Nom du client	Numéro de dossier	Partie d'ouvrage
CNRS DELEGATION ALSACE	T230162513	R-1 - Volume C001 - CIRCULATION
Matériau	Date de prélèvement	Nom de l'opérateur
Ragréage; enduit		BOHLER Florian
Localisation		
Revêtement de sol - Sol		
Résultat amiante		
<b>Présence d'amiante</b>

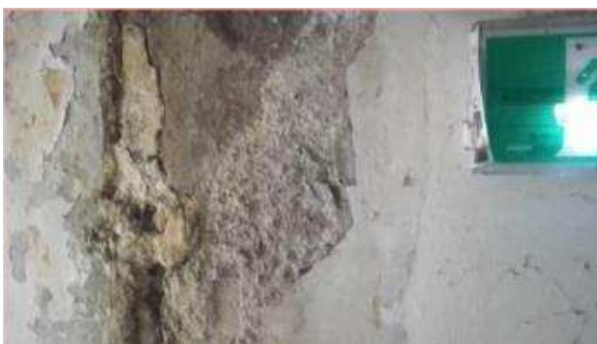
Nom du client	Numéro de dossier	Partie d'ouvrage
CNRS DELEGATION ALSACE	T230162513	R-1 - Volume C001 - CIRCULATION
Matériau	Date de prélèvement	Nom de l'opérateur
Peinture; enduit		BOHLER Florian
Localisation		
Murs - Murs		
Résultat amiante		
<b>Présence d'amiante</b>

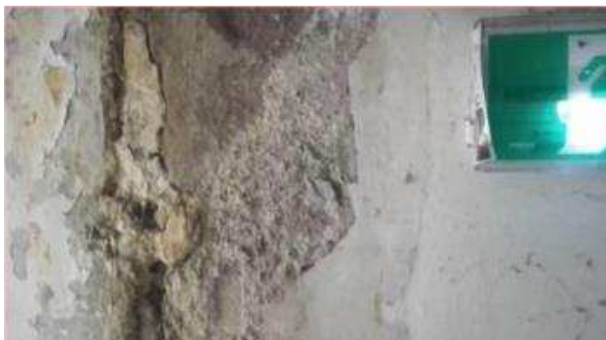
Nom du client	Numéro de dossier	Partie d'ouvrage
CNRS DELEGATION ALSACE	T230162513	R-1 - Volume C001 - CIRCULATION
Matériau	Date de prélèvement	Nom de l'opérateur
Peinture; enduit		BOHLER Florian
Localisation		
Murs - Murs		
Résultat amiante		
Présence d'amiante

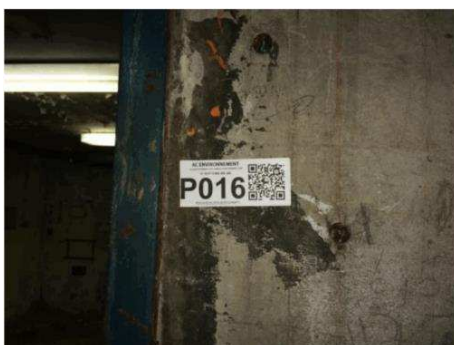
Nom du client	Numéro de dossier	Partie d'ouvrage
CNRS DELEGATION ALSACE	T230162513	R-1 - Volume C002 - VACANT (Local technique)
Matériau	Date de prélèvement	Nom de l'opérateur
Ciment de rebouchage		BOHLER Florian
Localisation		
Murs - Murs		
Résultat amiante		
Présence d'amiante

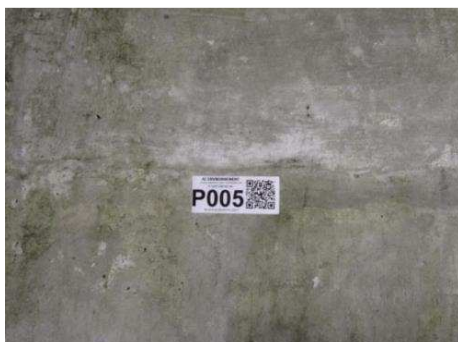
Nom du client	Numéro de dossier	Partie d'ouvrage
CNRS DELEGATION ALSACE	T230162513	RDC - Volume C101 - CIRCULATION
Matériau	Date de prélèvement	Nom de l'opérateur
Peinture; enduit; ciment		BOHLER Florian
Localisation		
Murs - Murs		
Résultat amiante		
<b>Présence d'amiante</b>
