**CNRS – BATIMENT B052**

**OPÉRATION DE DESAMIANPAGE ET  
DECONSTRUCTION DES BÂTIMENTS CNB 040, CNB150,  
CNB160, CNB500 et CNB520**

**DÉLÉGATION ALSACE CNRS STRASBOURG**

**BET Structures :  
SIB ÉTUDES  
50 rue des vignes  
67200 WOLFISHEIM**

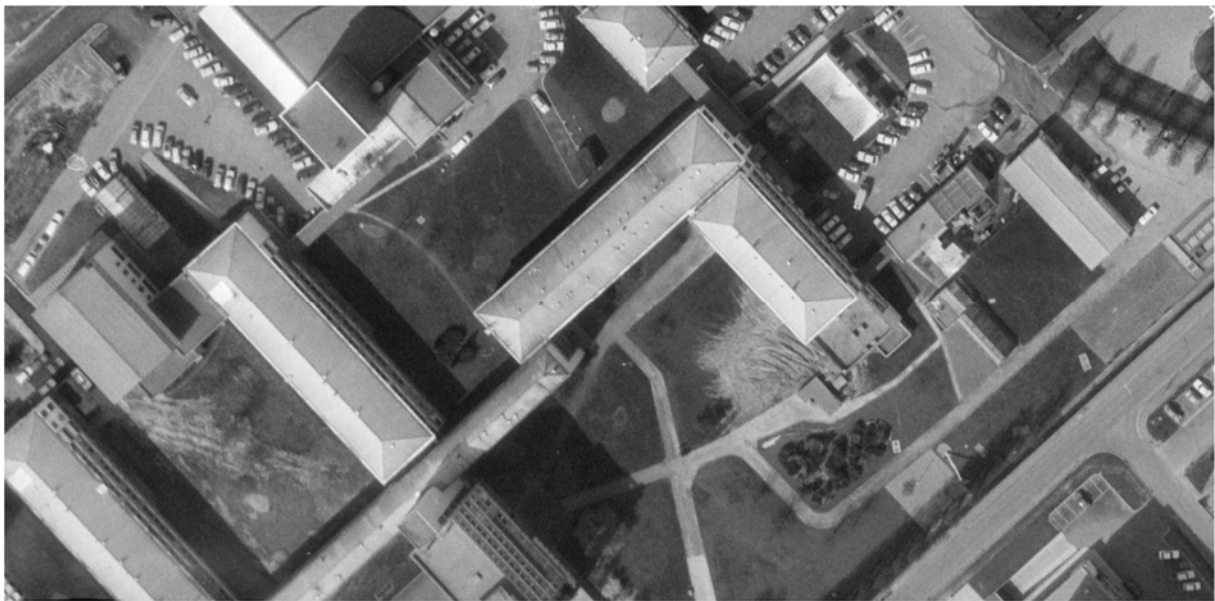
*Photographie aérienne de 1969 (source remonterletemps.ign.fr)*

A la fin des années 1969, il apparaît la construction du bâtiment CNB520, comme le montre les traces de terrassement et la création de l'édicule.

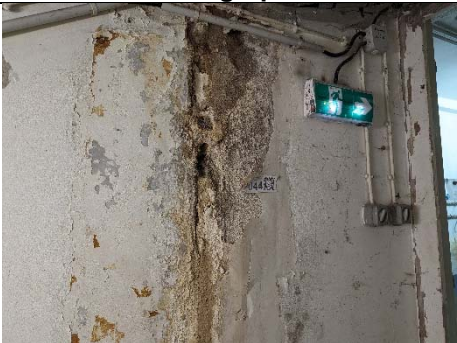
Localisation	Description	Photographie
<p>Bâtiment CNB520</p> <p>Escalier vers bâtiment biologie</p> <p>Seuil haut</p>	<p>Présence d'un joint de dilatation vertical des deux côtés de la cage d'escalier. Ce joint permet de dissocier le bâtiment CNB500 et CNB520.</p>

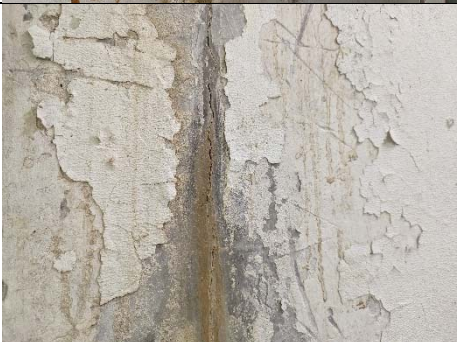
<p>Bâtiment CNB520</p> <p>Escalier vers bâtiment biologie</p> <p>Seuil bas</p>	<p>Fissuration verticale des deux côtés de la cage d'escalier. Cette fissure est située à 30 cm du bord, ce qui correspond à l'épaisseur du mur de soutènement. Ces fissures sont liées probablement à une ancienne reprise de bétonnage et un défaut de liaison du mur en retour.</p> <p>La présence de coulures de calcite indique un défaut d'étanchéité du mur avec ruissellement des eaux pluviales à travers la fissure</p>

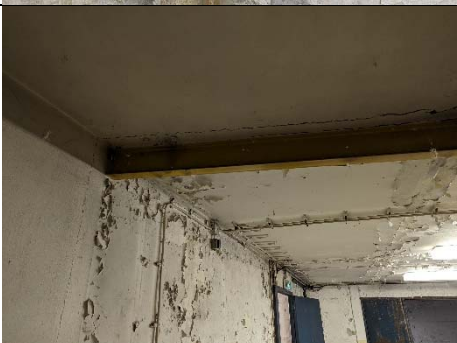
<p>Bâtiment CNB520</p> <p>Salle de commande</p> <p>Joint de dilatation</p>	<p>Les plans étudiés indiquent la présence d'un joint de dilatation. Lors de notre inspection, nous n'avons pas relevé de joint marqué. Seule des fissures rectilignes ont été observées au niveau des murs périphériques et la dalle haute. Au niveau du radier, la présence d'un rail pour la porte coulissante nous a empêché d'étudier la présence ou non d'un joint de dilatation</p>

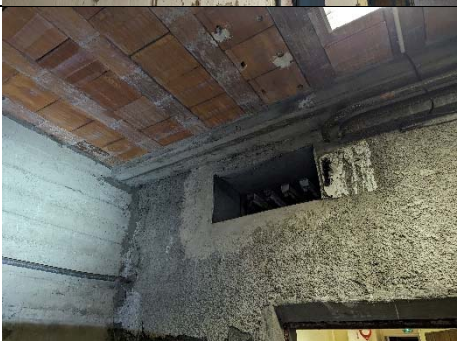
<p>Extension CNB500</p>	<p>L'extension du bâtiment CNB500 a été réalisée de manière indépendante du bâtiment biologie. En effet, nous avons pu observer la présence d'une poutre, parallèle à la façade, avec un joint de dilatation. Cette poutre permet de reprendre les charges de couverture (dalle type poutrelle hourdis céramique).</p> <p>Les murs périphériques ont également été dissociés du bâtiment existant.</p>

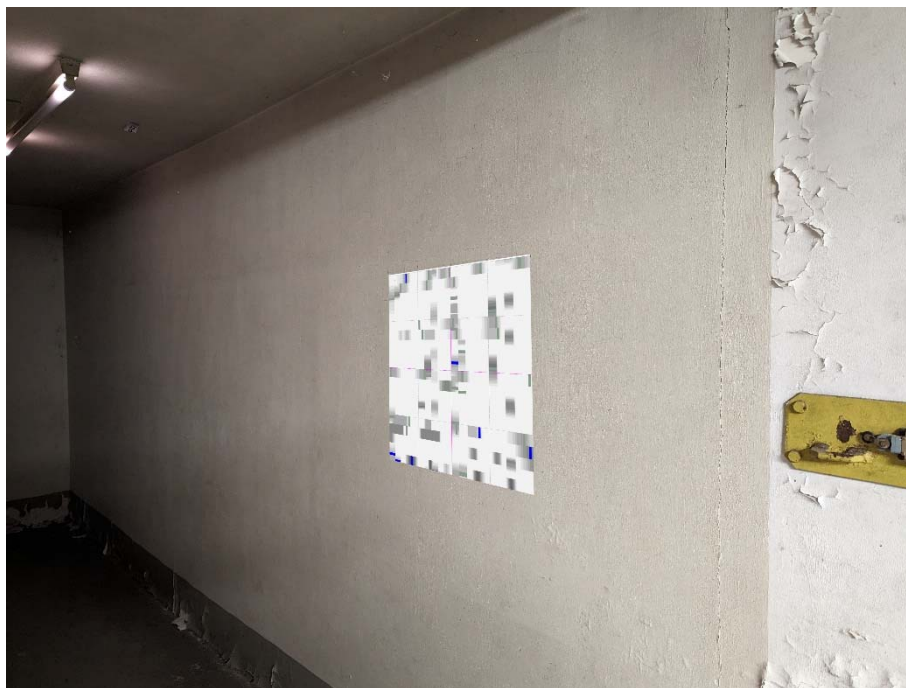
*Scan fenêtre réalisé sur le mur de soutènement de la salle de commande*

Il ressort des différentes mesures effectuées sur site, l'absence de ferrailage sur les zones étudiées sur les 10 premiers centimètres de béton.
