## Rapport de mission de repérage des matériaux et produits contenant de l'amiante avant réalisation de travaux dans un immeuble bâti

Date : **15/01/2024**

Lieu d'intervention :  
**Bâtiment 500**

Nature des travaux envisagés : Démolition du local 024 situé au sous-sol et en annexe au bâtiment 500.

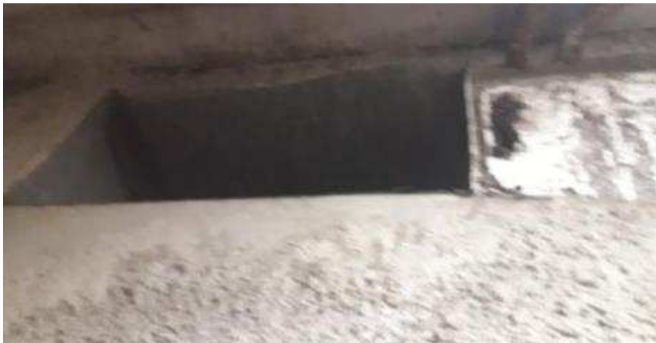
ELEMENT : Murs		
Emplacement

Nom du client	Numéro de dossier	Partie d'ouvrage
CNRS DELEGATION ALSACE	T230162513	Sous sol - Volume 024 - VACANT (Local annexe)
Matériau	Date de prélèvement	Nom de l'opérateur
Enduit; ciment		BOHLER Florian
Localisation		
Murs - Murs		
Résultat amiante		
Absence d'amiante

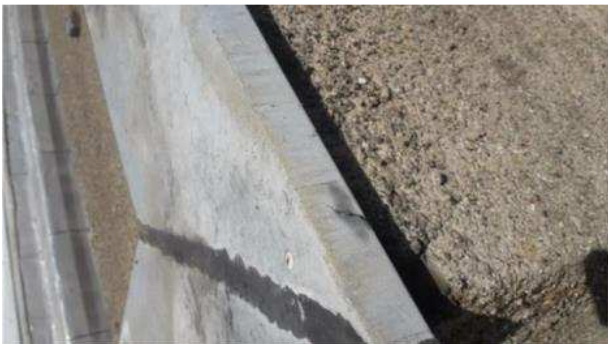
ELEMENT : Toiture		
Emplacement

Nom du client	Numéro de dossier	Partie d'ouvrage
CNRS DELEGATION ALSACE	T230162513	Extérieur - Toiture
Matériau	Date de prélèvement	Nom de l'opérateur
Complexe asphalté		BOHLER Florian
Localisation		
Toiture - Toiture		
Résultat amiante		
Absence d'amiante

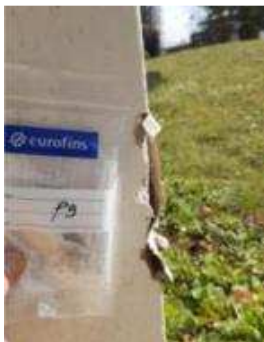
## ELEMENT : Murs

Nom du client	Numéro de dossier	Partie d'ouvrage
CNRS DELEGATION ALSACE	T230162513	Extérieur - Façades
Matériau	Date de prélèvement	Nom de l'opérateur
Peinture; enduit; ciment		BOHLER Florian
Localisation		
Murs - Murs		
Résultat amiante		
Absence d'amiante

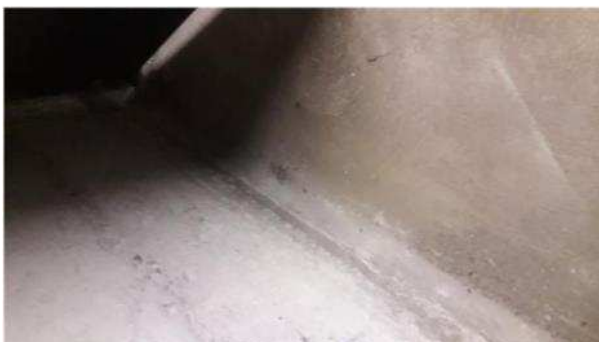
## ELEMENT : Revêtement de sol

Nom du client	Numéro de dossier	Partie d'ouvrage
CNRS DELEGATION ALSACE	T230162513	Sous sol - Volume 024 - VACANT (Local annexe)
Matériau	Date de prélèvement	Nom de l'opérateur
Ragréage		BOHLER Florian
Localisation		
Revêtement de sol - Sol		
Résultat amiante		
Absence d'amiante

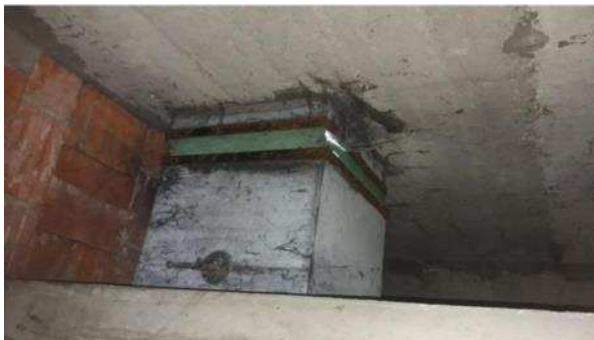
## ELEMENT : Conduit de ventilation

Nom du client	Numéro de dossier	Partie d'ouvrage
CNRS DELEGATION ALSACE	T230162513	Sous sol - Volume 024 - VACANT (Local annexe)
Matériau	Date de prélèvement	Nom de l'opérateur
Joint tissé		BOHLER Florian
Localisation		
Conduit de ventilation - Murs		
Résultat amiante		
Absence d'amiante

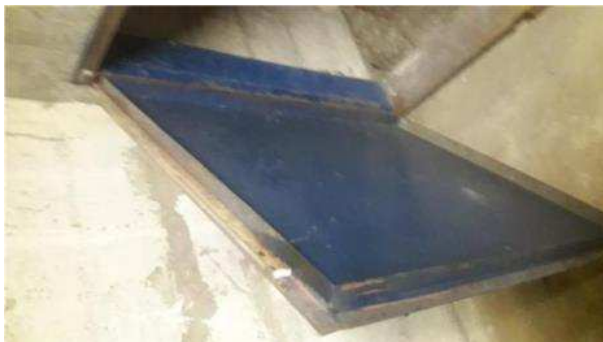
## ELEMENT : Porte métallique

Nom du client	Numéro de dossier	Partie d'ouvrage
CNRS DELEGATION ALSACE	T230162513	Sous sol - Volume 024 - VACANT (Local annexe)
Matériau	Date de prélèvement	Nom de l'opérateur
Joint		BOHLER Florian
Localisation		
Porte métallique - Murs		
Résultat amiante		
Absence d'amiante

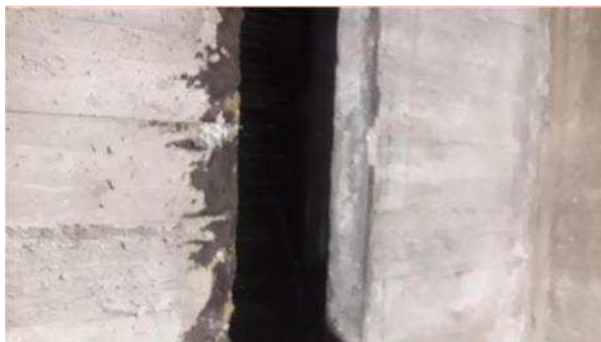
**ELEMENT : Revêtement de murs**
**Emplacement**

Nom du client	Numéro de dossier	Partie d'ouvrage
CNRS DELEGATION ALSACE	T230162513	Sous sol - Volume 024 - VACANT (Local annexe)
Matériau	Date de prélèvement	Nom de l'opérateur
Matériau bitumineux; enduit; ciment		BOHLER Florian
Localisation		
Revêtement de murs - Murs		
Résultat amiante		
<b>Présence d'amiante</b>

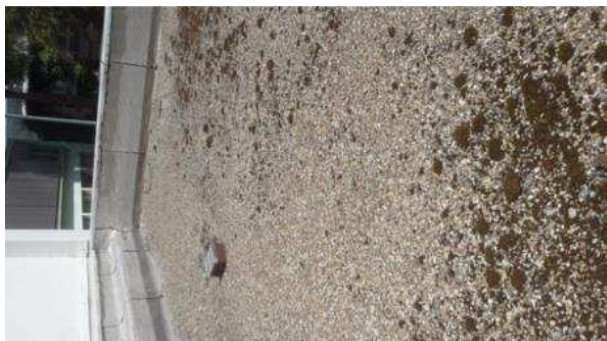
**ELEMENT : Toiture**
**Emplacement**

Nom du client	Numéro de dossier	Partie d'ouvrage
CNRS DELEGATION ALSACE	T230162513	Extérieur - Toiture
Matériau	Date de prélèvement	Nom de l'opérateur
Complexe asphalté		BOHLER Florian
Localisation		
Toiture - Toiture		
Résultat amiante		
<b>Absence d'amiante</b>

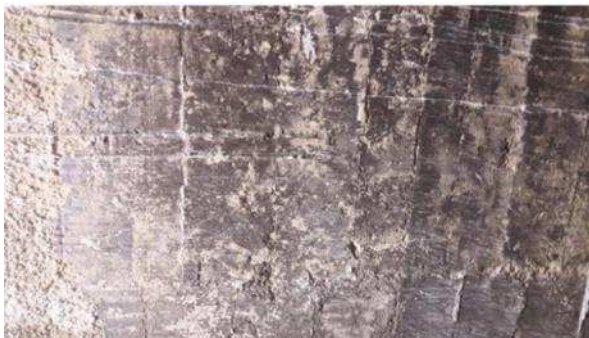
## ELEMENT : Murs

Nom du client	Numéro de dossier	Partie d'ouvrage
CNRS DELEGATION ALSACE	T230162513	Sous sol - Volume 024 - VACANT (Local annexe)
Matériau	Date de prélèvement	Nom de l'opérateur
Enduit; ciment		BOHLER Florian
Localisation		
Murs - Murs		
Résultat amiante		
Absence d'amiante

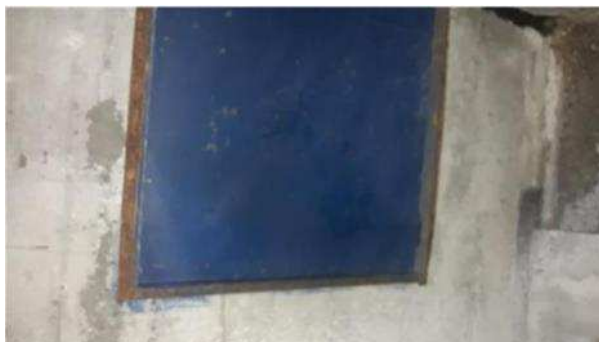
## ELEMENT : Porte métallique

Nom du client	Numéro de dossier	Partie d'ouvrage
CNRS DELEGATION ALSACE	T230162513	Sous sol - Volume 024 - VACANT (Local annexe)
Matériau	Date de prélèvement	Nom de l'opérateur
Peinture sur métal		BOHLER Florian
Localisation		
Porte métallique - Murs		
Résultat amiante		
Absence d'amiante

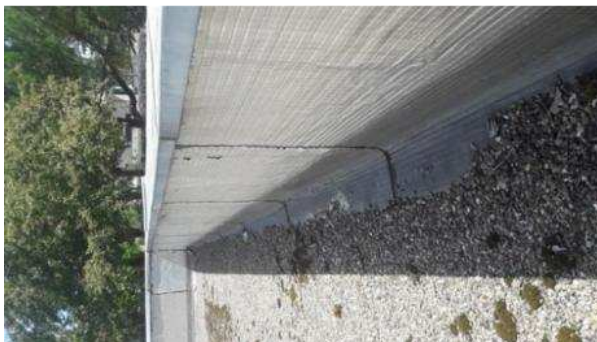
## ELEMENT : Toiture

Nom du client	Numéro de dossier	Partie d'ouvrage
CNRS DELEGATION ALSACE	T230162513	Extérieur - Toiture
Matériau	Date de prélèvement	Nom de l'opérateur
Relevé d'étanchéité		BOHLER Florian
Localisation		
Toiture - Toiture		
Résultat amiante		
Absence d'amiante

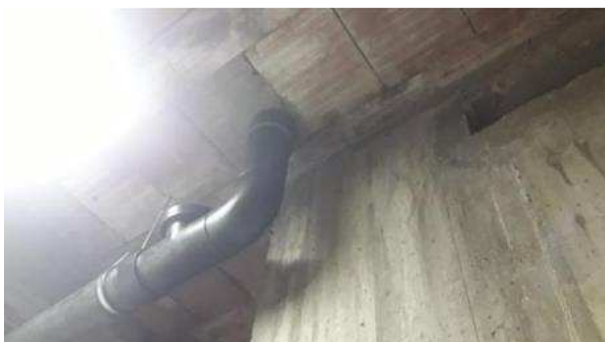
## ELEMENT : Conduit de fluide

Nom du client	Numéro de dossier	Partie d'ouvrage
CNRS DELEGATION ALSACE	T230162513	Sous sol - Volume 024 - VACANT (Local annexe)
Matériau	Date de prélèvement	Nom de l'opérateur
Conduit		BOHLER Florian
Localisation		
Conduit de fluide - Plafond		
Résultat amiante		
Absence d'amiante

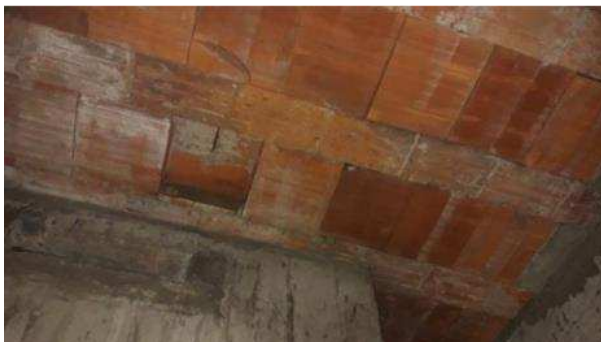
## ELEMENT : Plafond

Nom du client	Numéro de dossier	Partie d'ouvrage
CNRS DELEGATION ALSACE	T230162513	Sous sol - Volume 024 - VACANT (Local annexe)
Matériau	Date de prélèvement	Nom de l'opérateur
Hourdis; poutrelles		BOHLER Florian
Localisation		
Plafond - Plafond		
Résultat amiante		
Absence d'amiante

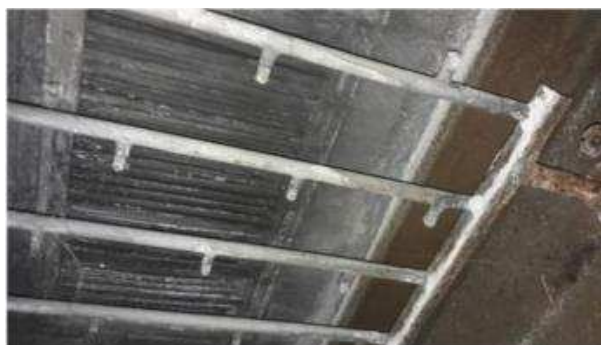
## ELEMENT : Installation de chauffage n°1

Nom du client	Numéro de dossier	Partie d'ouvrage
CNRS DELEGATION ALSACE	T230162513	Sous sol - Volume 024 - VACANT (Local annexe)
Matériau	Date de prélèvement	Nom de l'opérateur
Métal		BOHLER Florian
Localisation		
Installation de chauffage n°1 - Toutes zones		
Résultat amiante		
Absence d'amiante

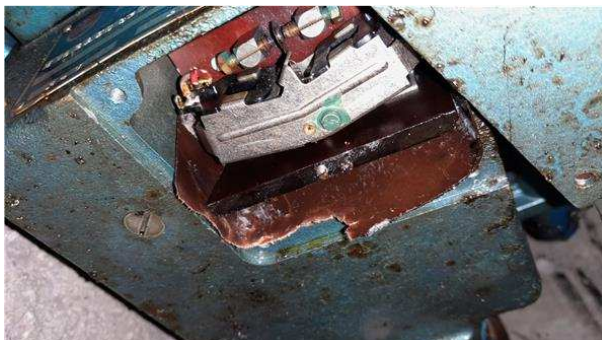
## PRELEVEMENT : P017

Etage	Local	Composant	Matériau / Produit	Critères(s) ayant permis de conclure	Réf sondage	Réf ZPSO
Sous-sol	Volume 024 - VACANT (Local annexe)	Revêtement de murs	Matériau bitumineux ; ciment	Résultat d'analyse (P016)		Z006
		Revêtement de murs	Matériau bitumineux ; ciment	Résultat d'analyse (P016 - idem)	S009 (P004)	Z006
		Régulateur	Carton	Résultat d'analyse (P017)		Z005

Nom du client	Numéro de dossier	Partie d'ouvrage
CNRS DELEGATION ALSACE	T230162513	Sous sol - Volume 024 - VACANT (Local annexe)
Matériau	Date de prélèvement	Nom de l'opérateur
Carton	08/01/2024	BOHLER Florian
