## Rapport de mission de repérage des matériaux et produits contenant de l'amiante avant démolition d'un immeuble bâti

Numéro de rapport :  
**C23110056 - BAT 040 – DAAD**

Date : **15/01/2024**

Lieu d'intervention :  
**Bâtiment 040**

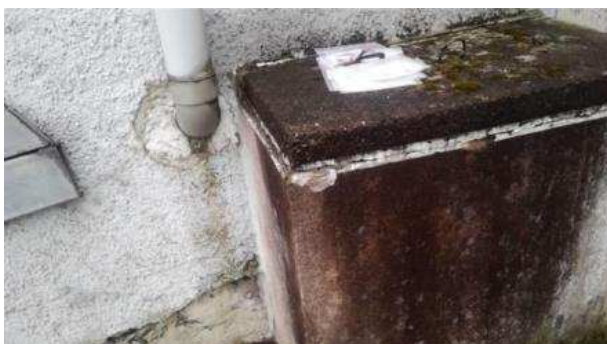
Nom du client	Numéro de dossier	Partie d'ouvrage
CNRS DELEGATION ALSACE	T230162513	Extérieur - Façades
Matériau	Date de prélèvement	Nom de l'opérateur
Joint		BOHLER Florian
Localisation		
Coffre vertical - Gaine		
Résultat amiante		
Absence d'amiante

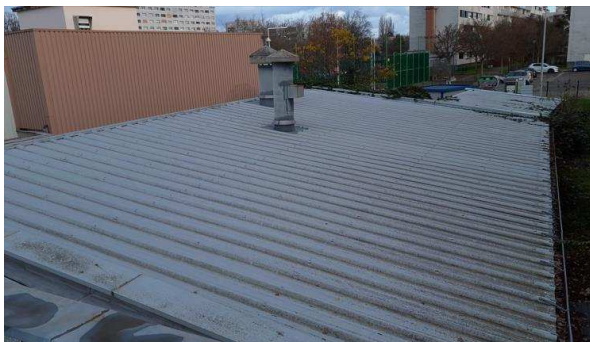
Nom du client	Numéro de dossier	Partie d'ouvrage
CNRS DELEGATION ALSACE	T230162513	Extérieur - Toitures
Matériau	Date de prélèvement	Nom de l'opérateur
Bac acier		BOHLER Florian
Localisation		
Toiture - Toiture		
Résultat amiante		
Absence d'amiante

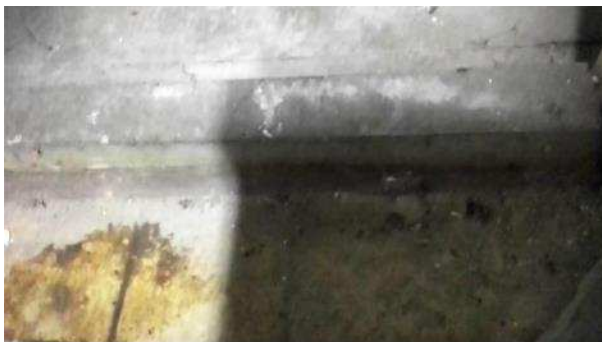
Nom du client	Numéro de dossier	Partie d'ouvrage
CNRS DELEGATION ALSACE	T230162513	RDC - Volume 006 - STOCK-RES
Matériau	Date de prélèvement	Nom de l'opérateur
Mastic		BOHLER Florian
Localisation		
Porte - Murs		
Résultat amiante		
Absence d'amiante

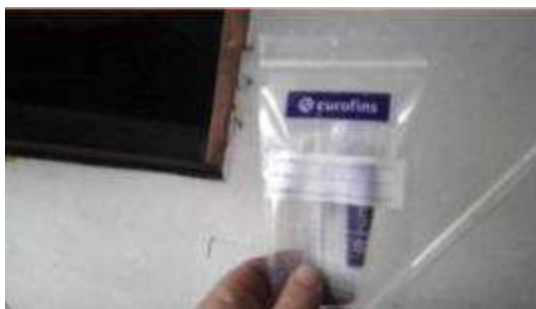
Nom du client	Numéro de dossier	Partie d'ouvrage
CNRS DELEGATION ALSACE	T230162513	RDC - Volume 001 - ATELIER
Matériau	Date de prélèvement	Nom de l'opérateur
Peinture; enduit; plaque de faux-plafond		BOHLER Florian
Localisation		
Faux-plafond - Plafond		
Résultat amiante		
Présence d'amiante

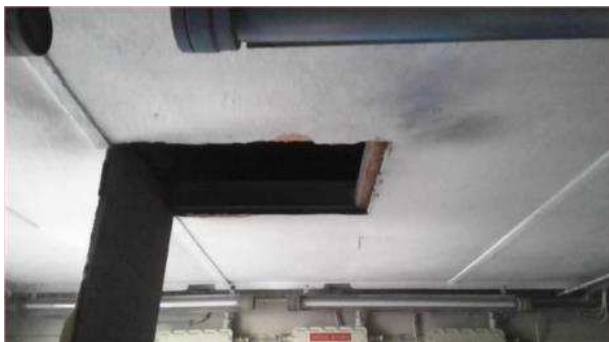
Nom du client	Numéro de dossier	Partie d'ouvrage
CNRS DELEGATION ALSACE	T230162513	RDC - Volume 001 - ATELIER
Matériau	Date de prélèvement	Nom de l'opérateur
Peinture; enduit; plaque de faux-plafond		BOHLER Florian
Localisation		
Faux-plafond - Plafond		
Résultat amiante		
Présence d'amiante

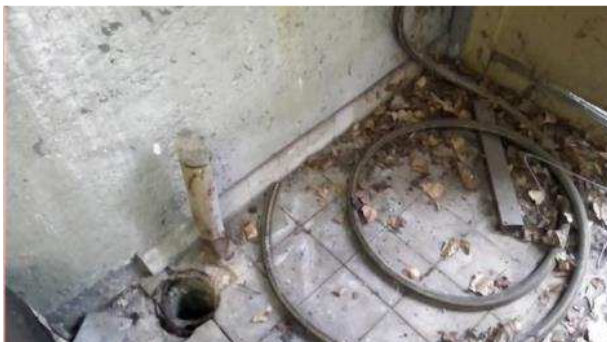
Nom du client	Numéro de dossier	Partie d'ouvrage
CNRS DELEGATION ALSACE	T230162513	RDC - Volume 006 - STOCK-RES
Matériau	Date de prélèvement	Nom de l'opérateur
Colle de plinthes		BOHLER Florian
Localisation		
Revêtement de murs - Murs		
Résultat amiante		
Présence d'amiante

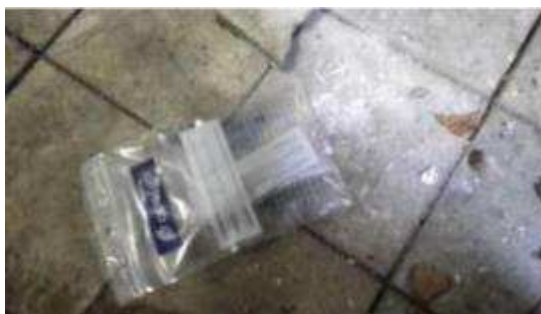
Nom du client	Numéro de dossier	Partie d'ouvrage
CNRS DELEGATION ALSACE	T230162513	RDC - Volume 006 - STOCK-RES
Matériau	Date de prélèvement	Nom de l'opérateur
Carrelage; colle de carrelage		BOHLER Florian
Localisation		
Revêtement de sol - Sol		
Résultat amiante		
Absence d'amiante
