Rapport de mission de repérage des matériaux et produits contenant de l'amiante dans les immeubles bâtis avant réalisation de travaux

Numéro de dossier : 001AT-ENSFEA BATIMENT 7-210324
Date du repérage : 21/03/2024

Adresse	Rue : 2 route de Narbonne Bât., escalier, niveau, appartement n°, lot n° : 7, Lot numéro Non communiqué Code postal, ville : . 31320 AUZEVILLE TOLOSANE Section cadastrale AE, Parcelle(s) n° 7
Périmètre de repérage : Surfaces intérieures du bâtiment 7 (décrit au chapitre 3.2.5)
Type de logement : Bâtiment enseignement supérieur
Fonction principale du bâtiment : Enseignements supérieur/Recherche
Date de construction : < 1997

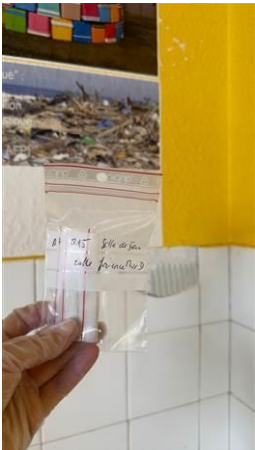
M016	<p><u>Localisation</u> : Rez de chaussée - Salle de jeu</p> <p><u>Echantillons</u> : M016</p> <p><u>Description</u> : Peinture décorative (pailletées, gouttelettes, ...)</p>	Présence d'amiante (Après analyse en laboratoire)

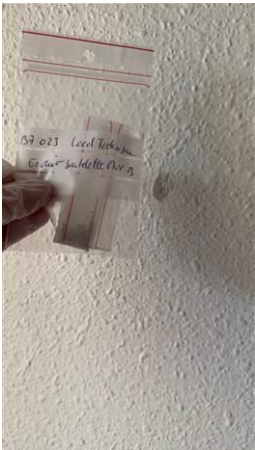
M024	<p><u>Localisation</u> : Rez de chaussée - Local technique <u>Echantillons</u> : M024 <u>Description</u> : Ragréage</p>	<p>Absence d'amiante (Après analyse en laboratoire)</p>	
M025	<p><u>Localisation</u> : Rez de chaussée - Local technique <u>Echantillons</u> : M025 <u>Description</u> : Colle de faïence</p>	<p>Présence d'amiante (Après analyse en laboratoire)</p>

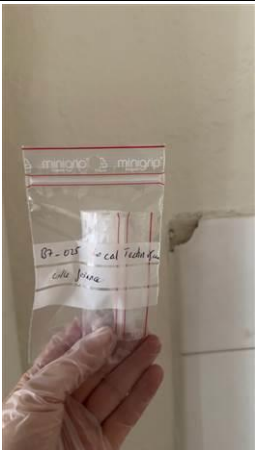
M026	<p><u>Localisation</u> : Rez de chaussée - Local technique <u>Echantillons</u> : M026 <u>Description</u> : Enduit à base de plâtre lissé ou taloché</p>	<p>Absence d'amiante (Après analyse en laboratoire)</p>

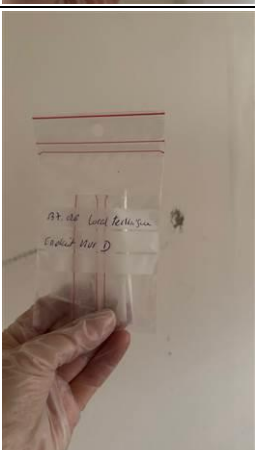
Zone	Identifiant + Description	Conclusion (justification)	Photo
M027	<p><u>Localisation</u> : Rez de chaussée - Local technique</p> <p><u>Echantillons</u> : M027</p> <p><u>Description</u> : Colle non bitumineuse sous seuil de porte</p>	<p>Absence d'amiante (Après analyse en laboratoire)</p>

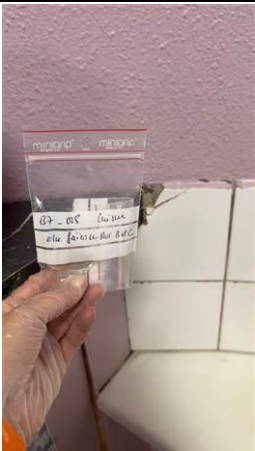
M029	<p><u>Localisation</u> : Rez de chaussée - Cuisine - Cafétéria</p> <p><u>Echantillons</u> : M029</p> <p><u>Description</u> : Peinture décorative (pailletées, gouttelettes, ...)</p>	<p>Présence d'amiante (Après analyse en laboratoire)</p>

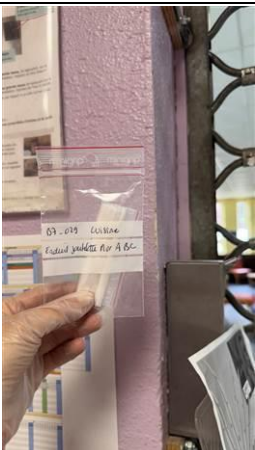
Zone	Identifiant + Description	Conclusion (justification)	Photo
M030	<p><u>Localisation</u> : Rez de chaussée - Cuisine - Cafétéria</p> <p><u>Echantillons</u> : M030</p> <p><u>Description</u> : Peinture décorative (pailletées, gouttelettes, ...)</p>	<p>Présence d'amiante (Après analyse en laboratoire)</p>	 
M031	<p><u>Localisation</u> : Rez de chaussée - Bureau</p> <p><u>Echantillons</u> : M031</p> <p><u>Description</u> : Enduit à base de plâtre lissé ou taloché</p>	<p>Présence d'amiante (Après analyse en laboratoire)</p>
