Rapport de mission de repérage des matériaux et produits contenant de l'amiante dans les immeubles bâtis avant réalisation de travaux

Numéro de dossier : 002AT-ENSFAE BATIMENT 8-210324
Date du repérage : 21/03/2024

Adresse	Rue : 2 route de Narbonne Bâtiment n°8 Code postal, ville : . 31320 AUZEVILLE TOLOSANE Section cadastrale : AE, Parcelle(s) n° : 007
Périmètre de repérage : Surface intérieure du bâtiment (défini à l'article 3.2.5 du présent rapport)
Type de logement : Fonction principale du bâtiment : Date de construction : Enseignements supérieur/Recherche Date du permis de construire non connue

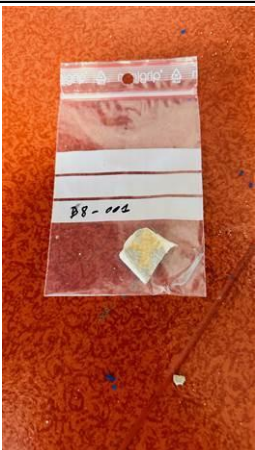
M002	<p><u>Localisation</u> : BATIMENT 8 - Salle de Réunion</p> <p><u>Echantillons</u> : M002</p> <p><u>Description</u> : Revêtement plastique avec sous-couche</p>	Absence d'amiante (Après analyse en laboratoire)

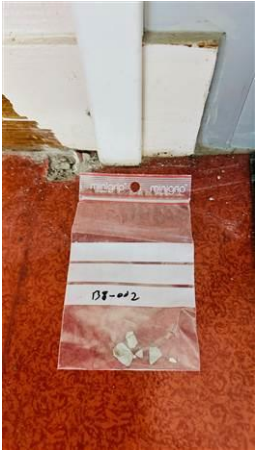
M003	<p><u>Localisation</u> : BATIMENT 8 - Salle de Réunion</p> <p><u>Echantillons</u> : M003</p> <p><u>Description</u> : Revêtement plastique avec sous-couche</p>	Absence d'amiante (Après analyse en laboratoire)

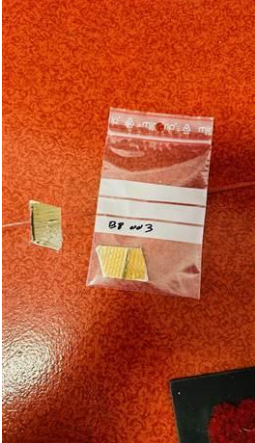
Zone	Identifiant + Description	Conclusion (justification)	Photo
M004	<p>Localisation : BATIMENT 8 - Salle de Réunion Echantillons : M004 Description : Colle dure grise (carrelage blanc)</p>	<p>Absence d'amiante (Après analyse en laboratoire)</p>	 
M005	<p>Localisation : BATIMENT 8 - Salle de Réunion Echantillons : M005 Description : Joint d'assemblage</p>	<p>Absence d'amiante (Après analyse en laboratoire)</p>	 
M006	<p>Localisation : BATIMENT 8 - Salle de Réunion Echantillons : M006 Description : Enduit mural</p>	<p>Présence d'amiante (Après analyse en laboratoire)</p>

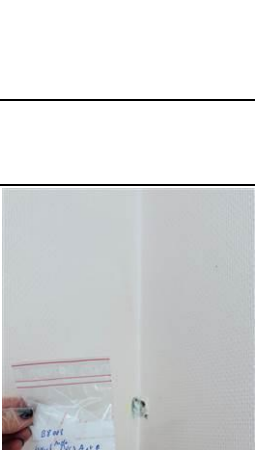
M010	<p>Localisation : BATIMENT 8 - Salle de Réunion</p> <p>Echantillons : M010</p> <p>Description : Joint d'assemblage</p>	Absence d'amiante (Après analyse en laboratoire)	 
M011	<p>Localisation : BATIMENT 8 - Salle de Réunion</p> <p>Echantillons : M011</p> <p>Description : Joint de mastic de vitrage (notamment châssis aluminium)</p>	Absence d'amiante (Après analyse en laboratoire)

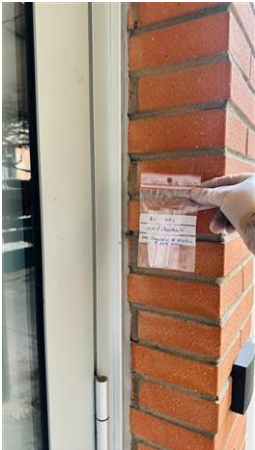
M014	<p><u>Localisation</u> : BATIMENT 8 - Salle de Réunion <u>Echantillons</u> : M014 <u>Description</u> : Joint de mastic de vitrage (notamment châssis aluminium)</p>	<p>Absence d'amiante (Après analyse en laboratoire)</p>

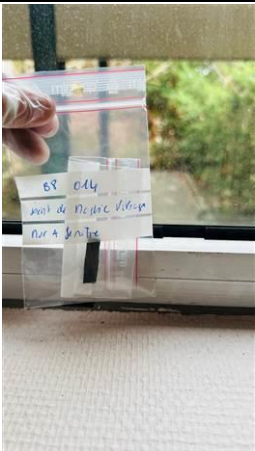
M015	<p><u>Localisation</u> : BATIMENT 8 - Salle de Réunion <u>Echantillons</u> : M015 <u>Description</u> : Joint d'étanchéité entre menuiserie et structure</p>	<p>Absence d'amiante (Après analyse en laboratoire)</p>

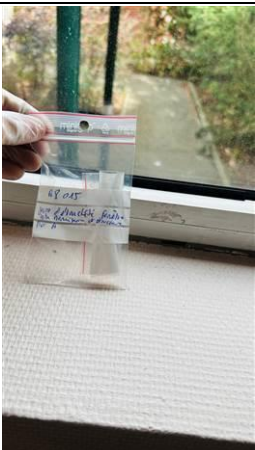
Zone	Identifiant + Description	Conclusion (justification)	Photo
M016	<p><u>Localisation</u> : BATIMENT 8 - Salle de Réunion <u>Echantillons</u> : M016 <u>Description</u> : Joint de mastic de vitrage (notamment châssis aluminium)</p>	<p>Absence d'amiante (Après analyse en laboratoire)</p>	 
M017	<p><u>Localisation</u> : BATIMENT 8 - Salle de Réunion <u>Echantillons</u> : M017 <u>Description</u> : Joint d'étanchéité</p>	<p>Absence d'amiante (Après analyse en laboratoire)</p>	
M018	<p><u>Localisation</u> : BATIMENT 8 - Salle de Réunion <u>Echantillons</u> : M018 <u>Description</u> : Joint d'étanchéité</p>	<p>Absence d'amiante (Après analyse en laboratoire)</p>	 
M019	<p><u>Localisation</u> : BATIMENT 8 - Salle de Réunion <u>Echantillons</u> : M019 <u>Description</u> : Joint de mastic de vitrage (notamment châssis aluminium)</p>	<p>Absence d'amiante (Après analyse en laboratoire)</p>

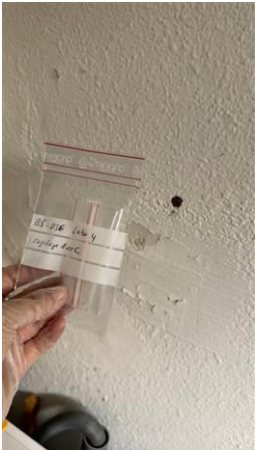
M044	<p>Localisation : BATIMENT 8 - LABO 4</p> <p>Echantillons : M044</p> <p>Description : Colle dure beige plâtre carton inséparables (3)</p>	Absence d'amiante (Après analyse en laboratoire)

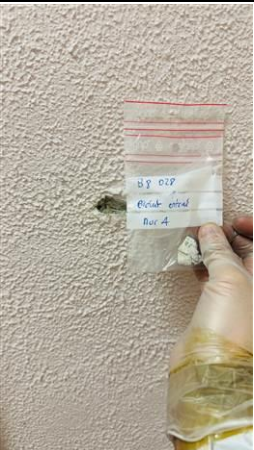
<p>Photo n° PhA028 Localisation : BATIMENT 8 - Circulation primaire Ouvrage : 3 - Parois verticales intérieures - Murs et cloisons maçonnés Partie d'ouvrage : Enduit à base de ciment lissé ou taloché Description : Enduit intérieur projeté, taloché ou lissé amianté Localisation sur croquis : M028</p>
