Rapport de mission de repérage des matériaux et produits contenant de l'amiante avant réalisation de travaux dans un immeuble bâti V2

63 avenue Delattre de Tassigny
Accueil Bascoulard - Bâtiment MOREUX
18000 BOURGES

Date du rapport : 20/03/2025

Référence du dossier : 2410CCEAN -
BI6010000001003

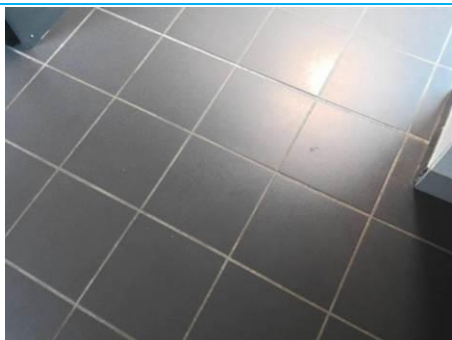
Matériaux : ZPSO-001
 Prélèvement : P001
 Description : Colle de carrelage
 Localisation : Rez de chaussée - Ciruclation 1
 Résultat : Absence d'amiante

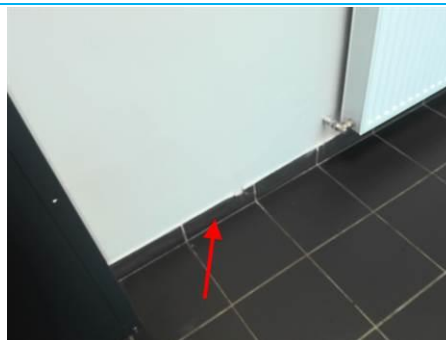
Matériaux : ZPSO-002
 Prélèvement : P002
 Description : Colle de plinthe carrelage
 Localisation : Rez de chaussée - Ciruclation 1
 Résultat : Absence d'amiante

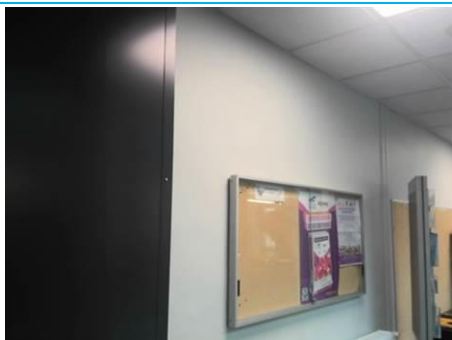
Matériaux : ZPSO-003
 Prélèvement : P003
 Description : Enduit à base de plâtre lissé ou taloché
 Localisation : Rez de chaussée - Ciruclation 1
 Résultat : Absence d'amiante

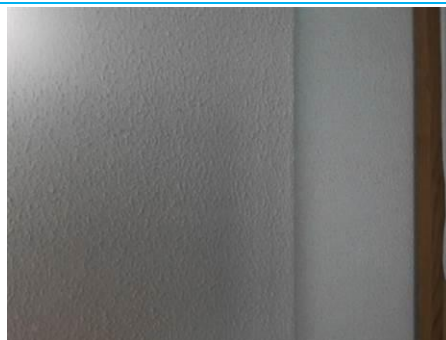
Matériaux : ZPSO-004
 Prélèvement : P004
 Description : Enduit à base de plâtre projeté
 Localisation : Rez de chaussée - Espace d'accueil (Bascoulard)
 Résultat : Absence d'amiante

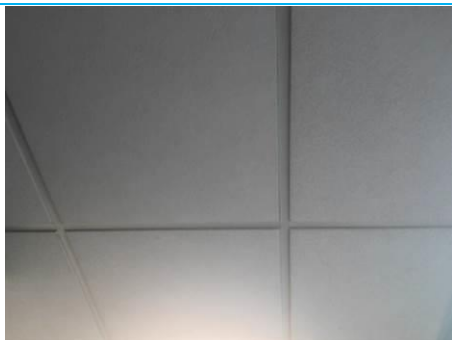
Matériaux : ZPSO-005
 Prélèvement : P005
 Description : Panneaux et plaques
 Localisation : Rez de chaussée - Ciruclation 1
 Résultat : Absence d'amiante

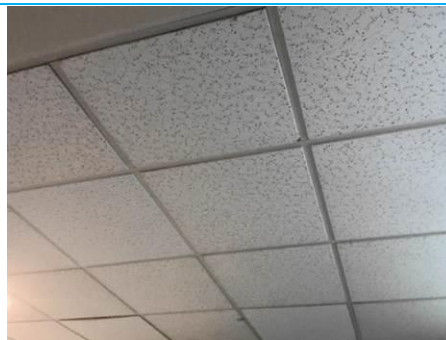
Matériaux : ZPSO-006
 Prélèvement : P006
 Description : Panneaux et plaques
 Localisation : Rez de chaussée - Bureau 180
 Résultat : Absence d'amiante

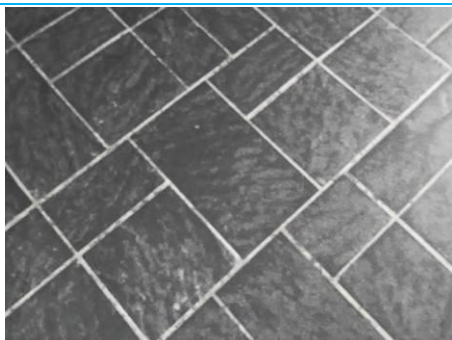
Matériaux : ZPSO-007
Prélèvement : P007
Description : Colle de carrelage
Localisation : Rez de chaussée - Bureau 180
Résultat : Absence d'amiante

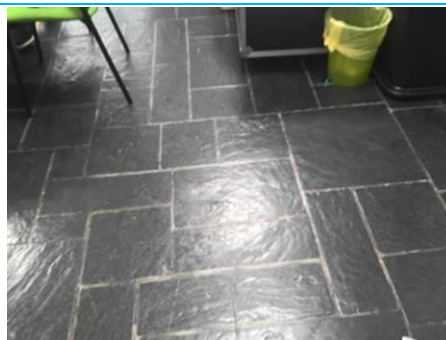
Matériaux : ZPSO-007
Prélèvement : P008
Description : Colle de carrelage
Localisation : Rez de chaussée - Salle de réunion 152
Résultat : Absence d'amiante

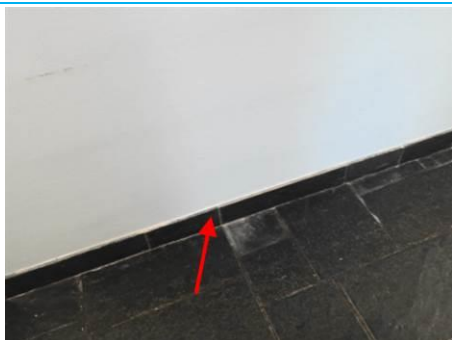
Matériaux : ZPSO-008
Prélèvement : P009
Description : Colle de plinthe carrelage
Localisation : Rez de chaussée - Dégagement
Résultat : Absence d'amiante

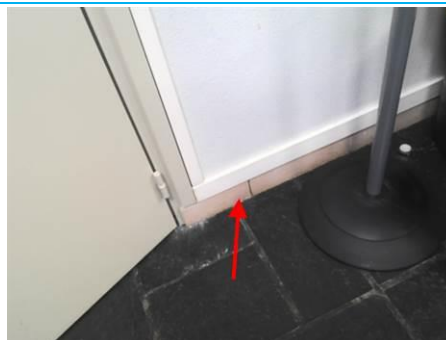
Matériaux : ZPSO-009
Prélèvement : P010
Description : Colle de plinthe carrelage
Localisation : Rez de chaussée - Salle de réunion 152
Résultat : Absence d'amiante

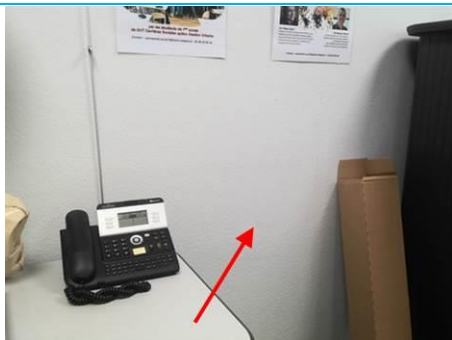
Matériaux : ZPSO-010
Prélèvement : P011
Description : Enduit à base de plâtre lissé ou taloché
Localisation : Rez de chaussée - Salle de réunion 152
Résultat : Absence d'amiante

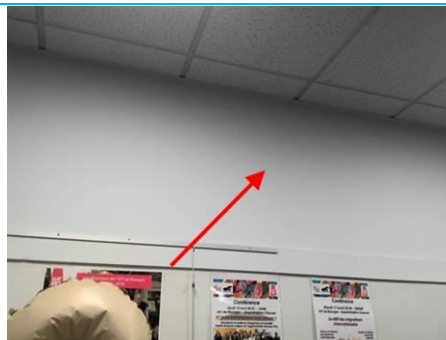
Matériaux : ZPSO-011
Prélèvement : P012
Description : Bandes calicot
Localisation : Rez de chaussée - Salle de réunion 152
Résultat : Absence d'amiante

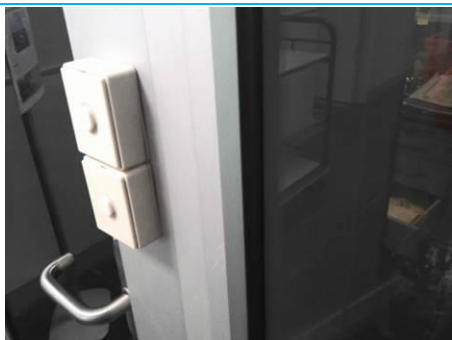
Matériaux : ZPSO-012

Description : Joint de vitrage (notamment châssis aluminium)

Résultat : Absence d'amiante

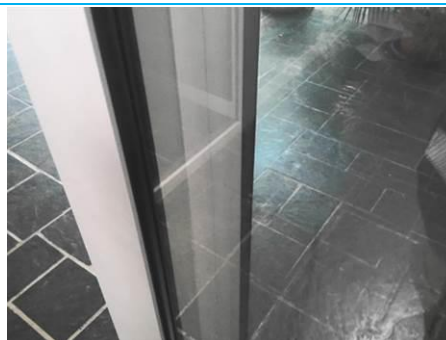
Matériaux : ZPSO-012

Description : Joint de vitrage (notamment châssis aluminium)

Résultat : Absence d'amiante

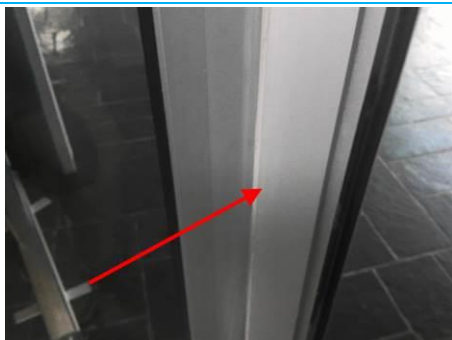
Matériaux : ZPSO-013

Description : Joint de cloison métallique (notamment châssis aluminium)

Résultat : Absence d'amiante

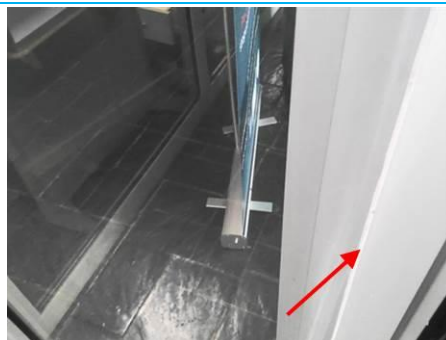
Matériaux : ZPSO-013

Description : Joint de cloison métallique (notamment châssis aluminium)

Résultat : Absence d'amiante

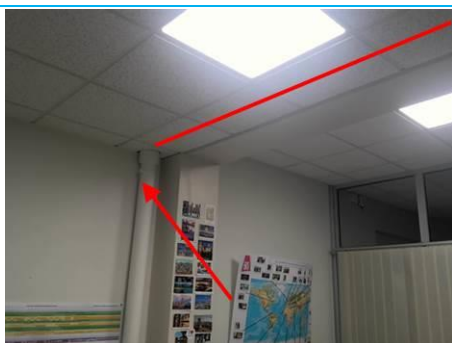
Matériaux : ZPSO-014

Description : Conduit en fibres-ciment

Localisation : Rez de chaussée - Bureau 180

Résultat : Présence d'amiante

Lorsque le présent rapport est suivi de travaux, le propriétaire doit effectuer après enlèvement ou confinement des matériaux et produits contenant de l'amiante de la liste A ou de la liste B situés à l'intérieur des bâtiments occupés ou fréquentés, les interventions suivantes :

- > Examen visuel des ouvrages par une personne certifiée,
- > Mesures d'empoussièrement par un organisme accrédité par le COFRAC.

Si les travaux ne conduisent pas au retrait total des matériaux et produits de la liste A contenant de l'amiante, il est procédé, par une personne certifiée, à une évaluation périodique de l'état de conservation de ces matériaux dans un délai maximal de trois ans.

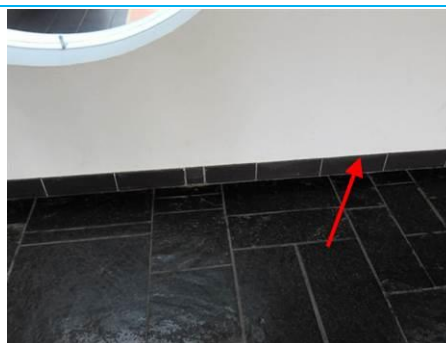
Matériaux : ZPSO-016

Description : Colle de plinthe carrelage

Résultat : Absence d'amiante
