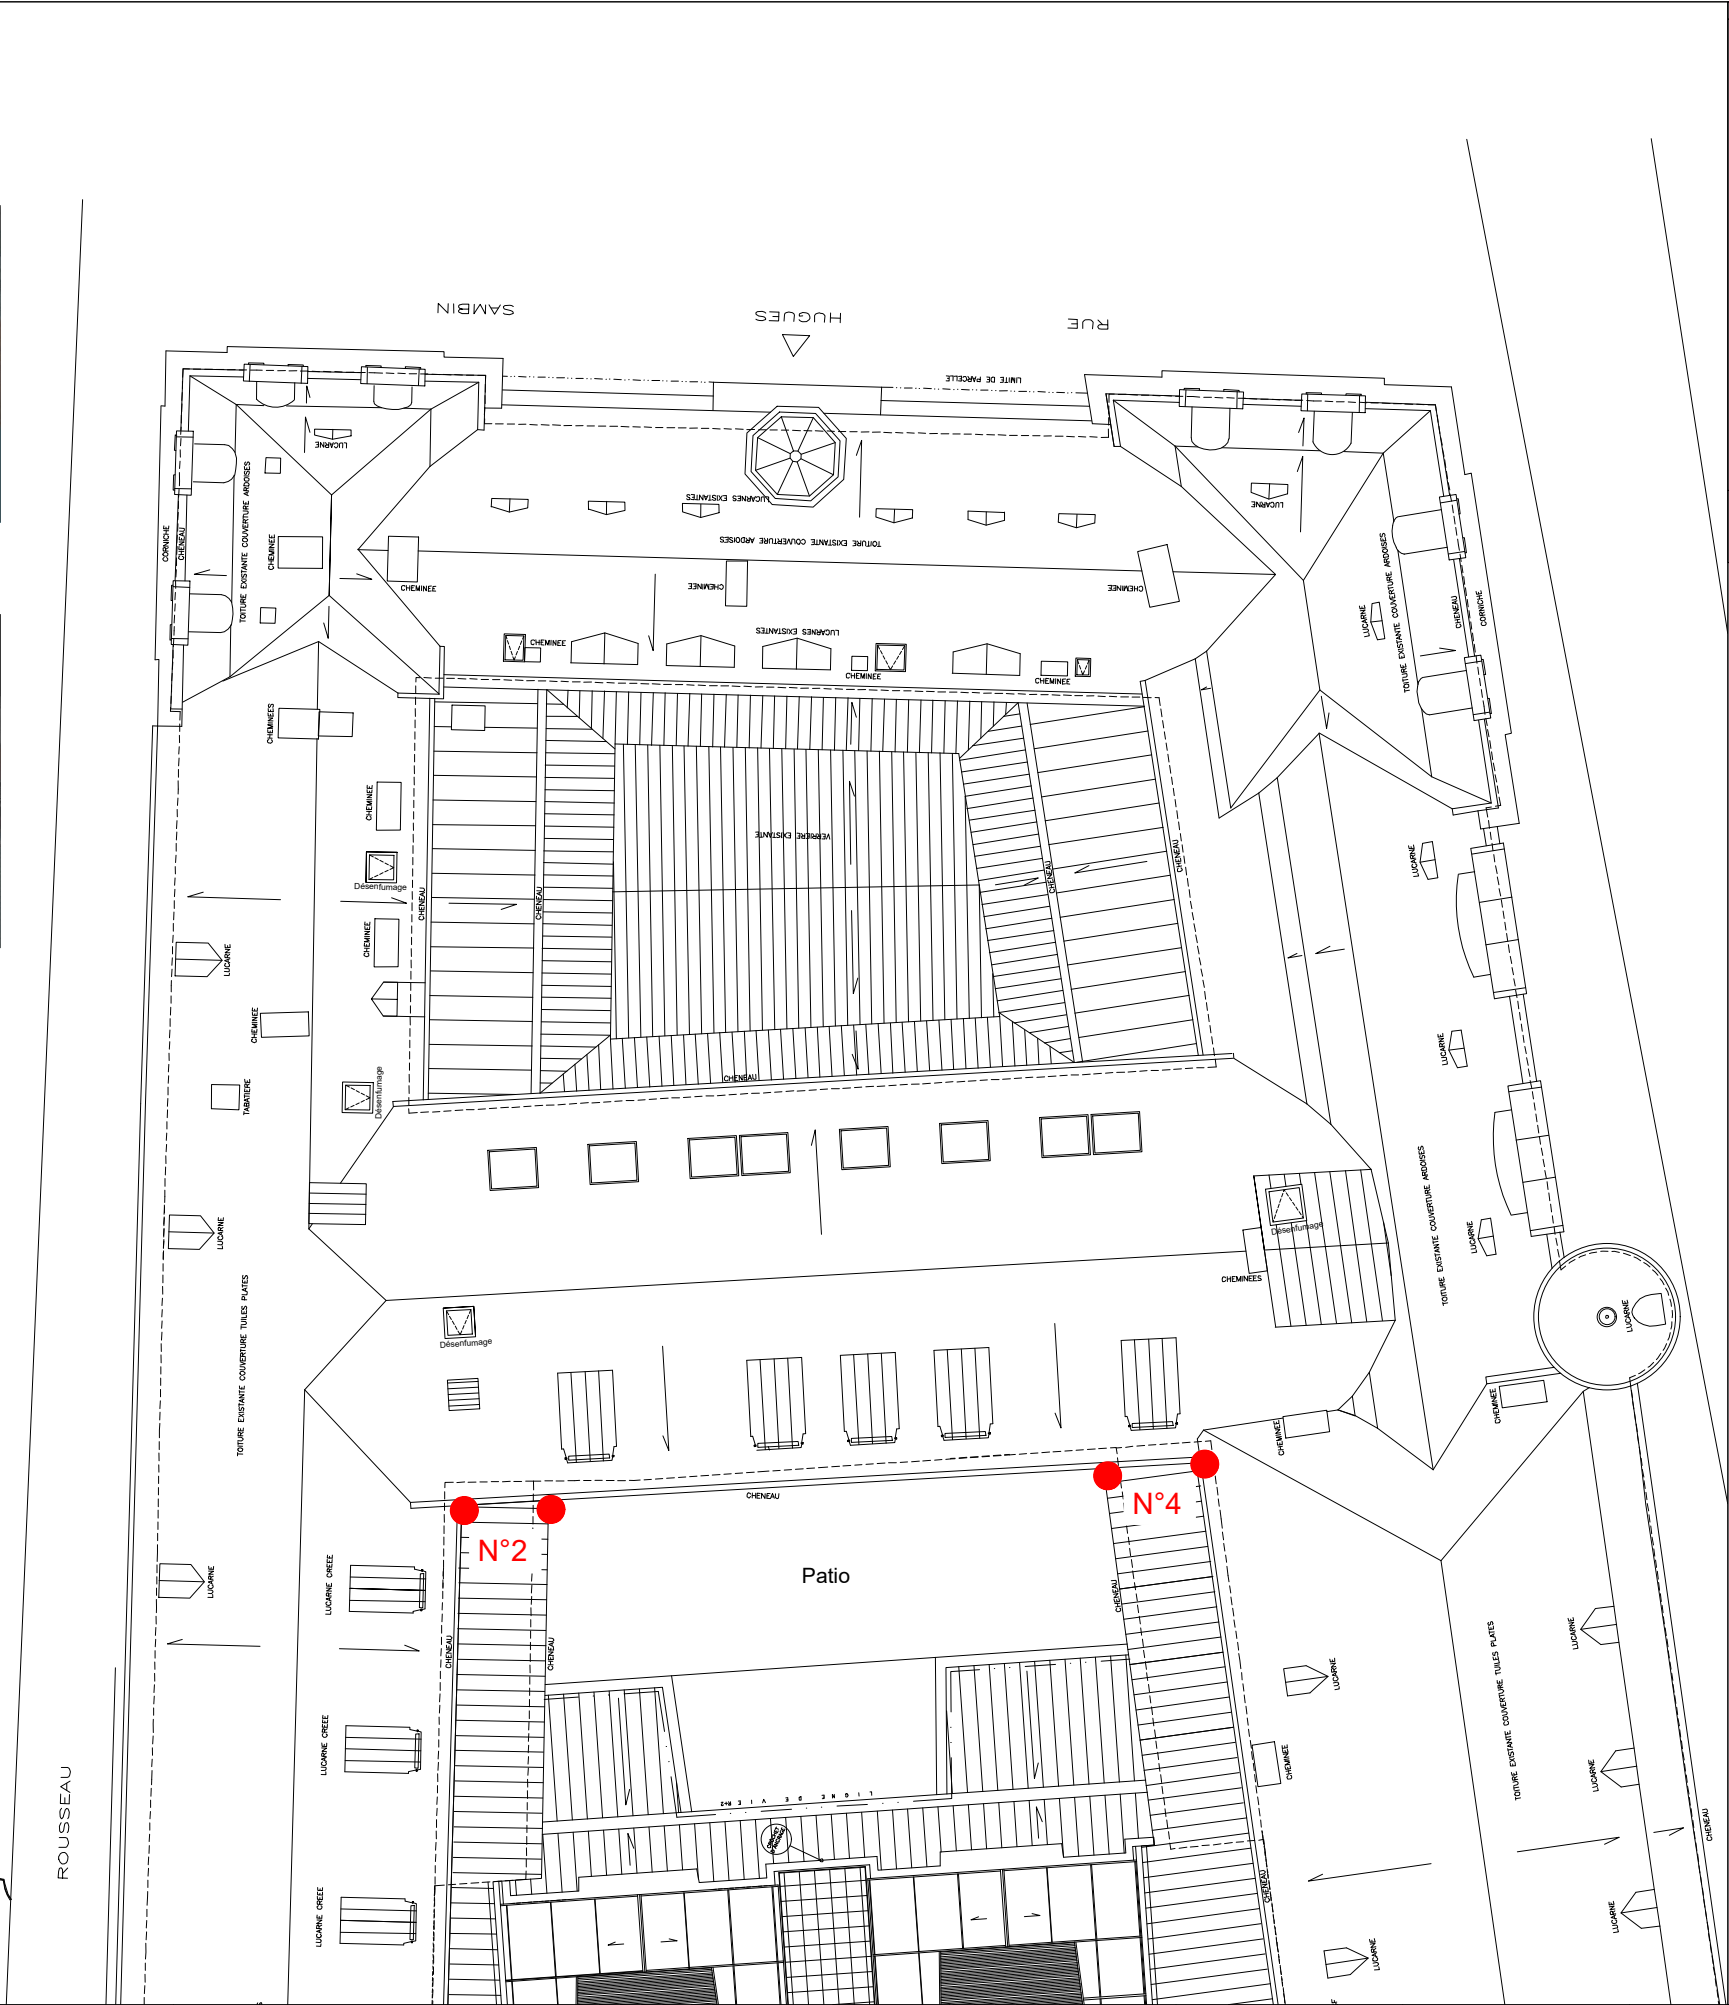
Service: Patio

**Descriptif:** Référence rapport de DECHANET

- Remplacement des 2 descentes EP sous dimensionner, nouveau diamètre 120mm

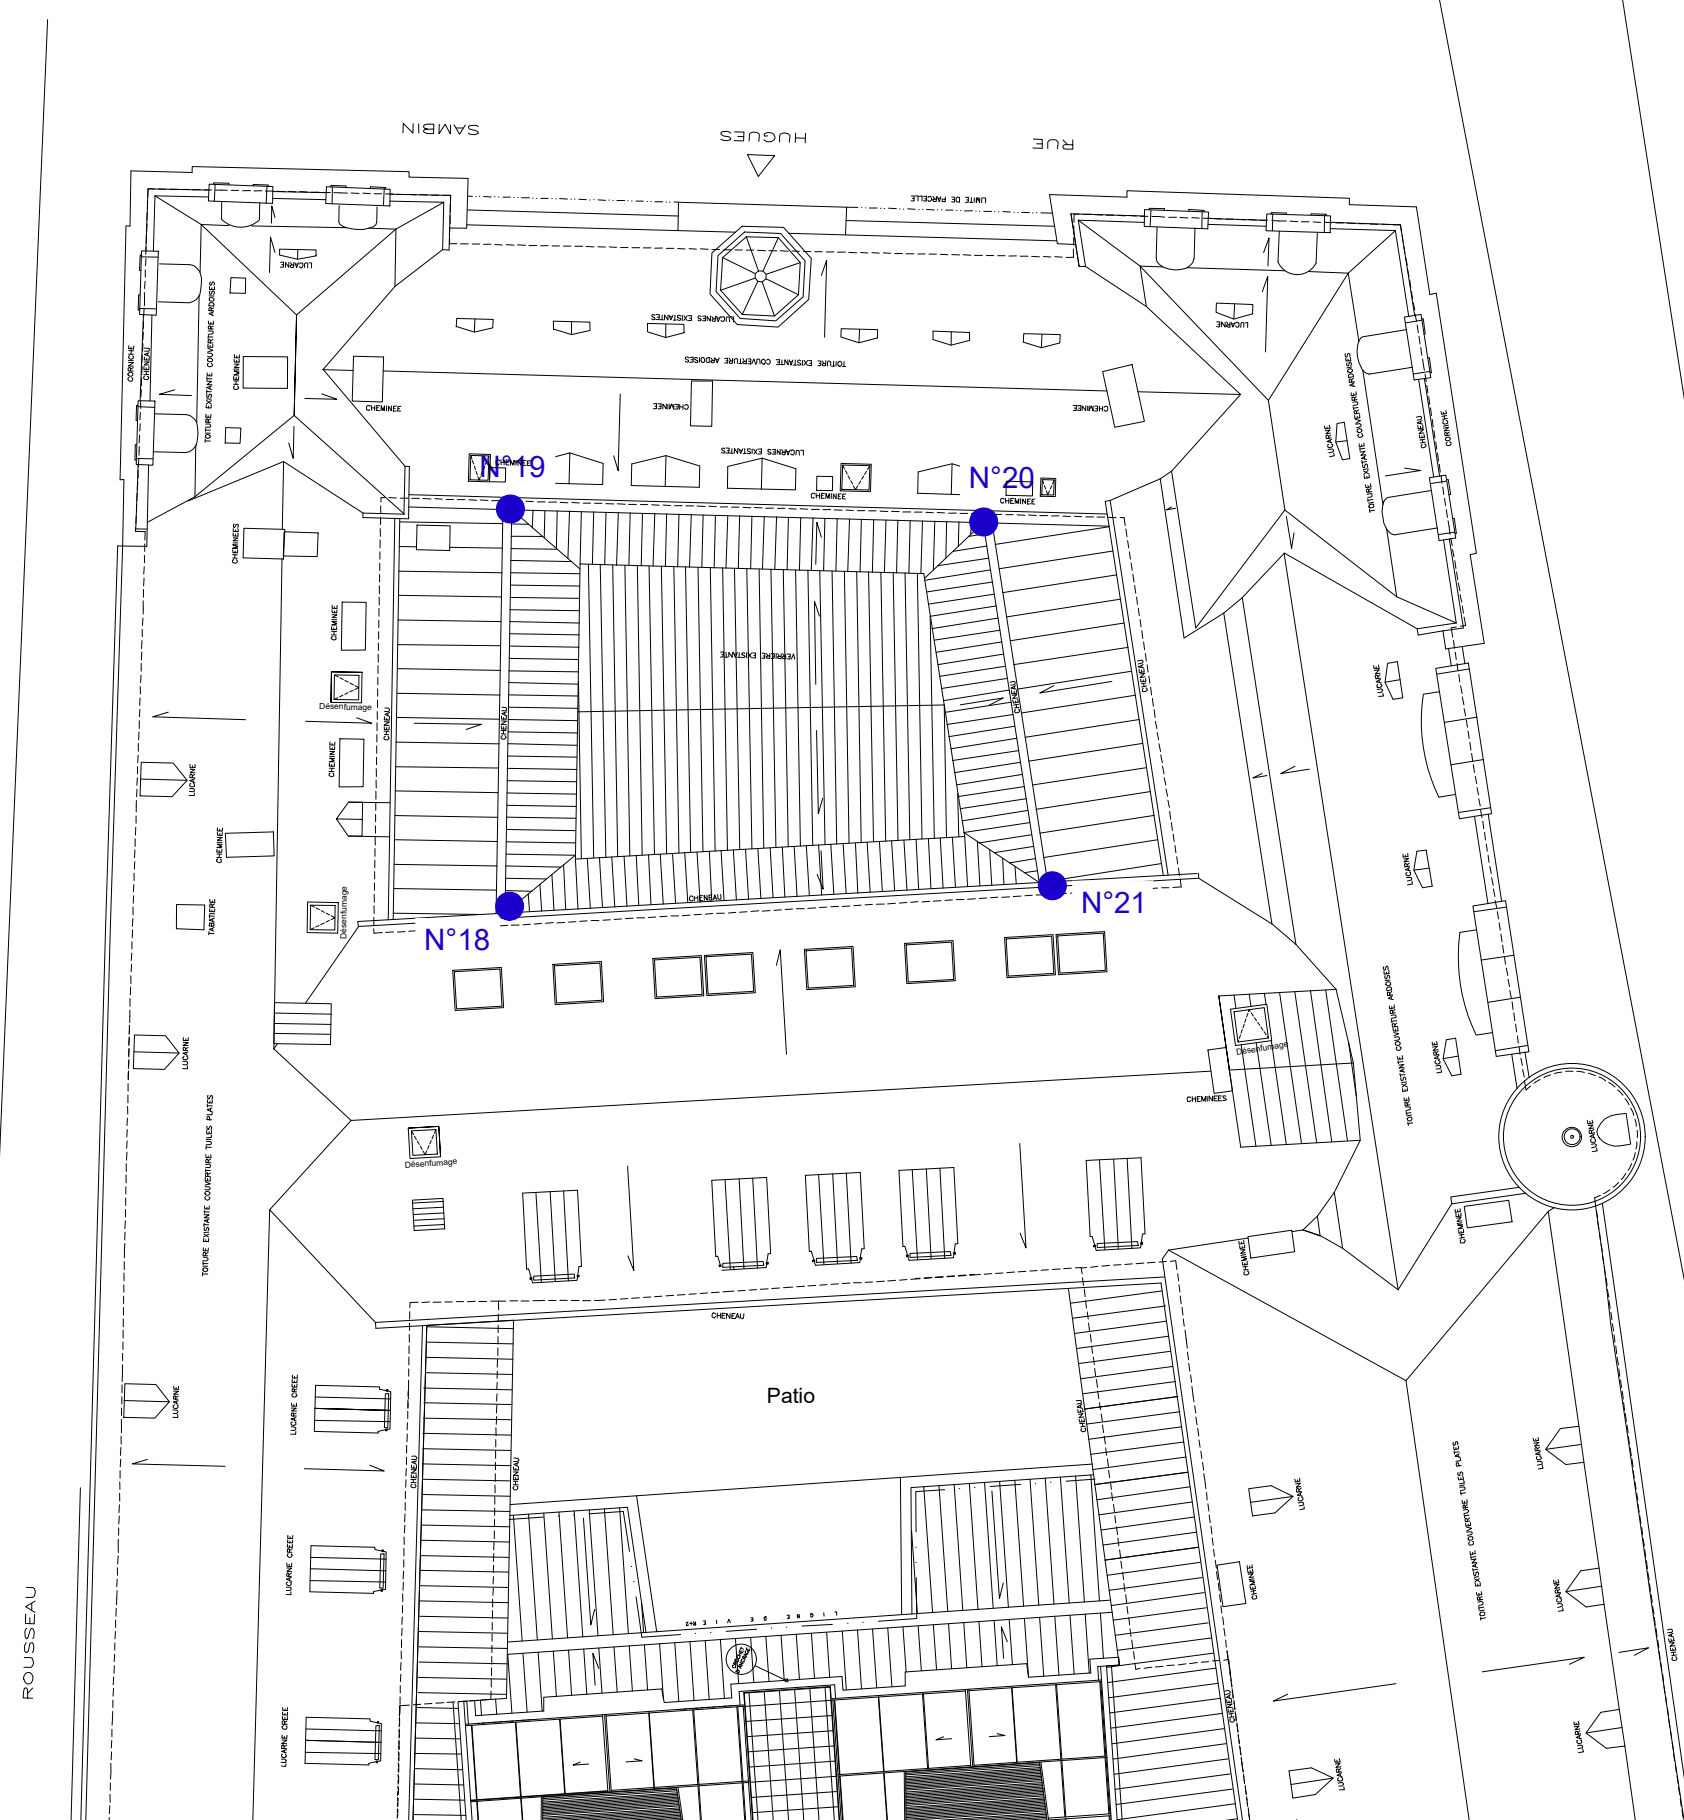
Service: Cour d'Appel

Descriptif: Référence rapport de DECHANET

- Remplacement des 4 descentes EP sous dimensionner, nouveau diamètre 160 mm

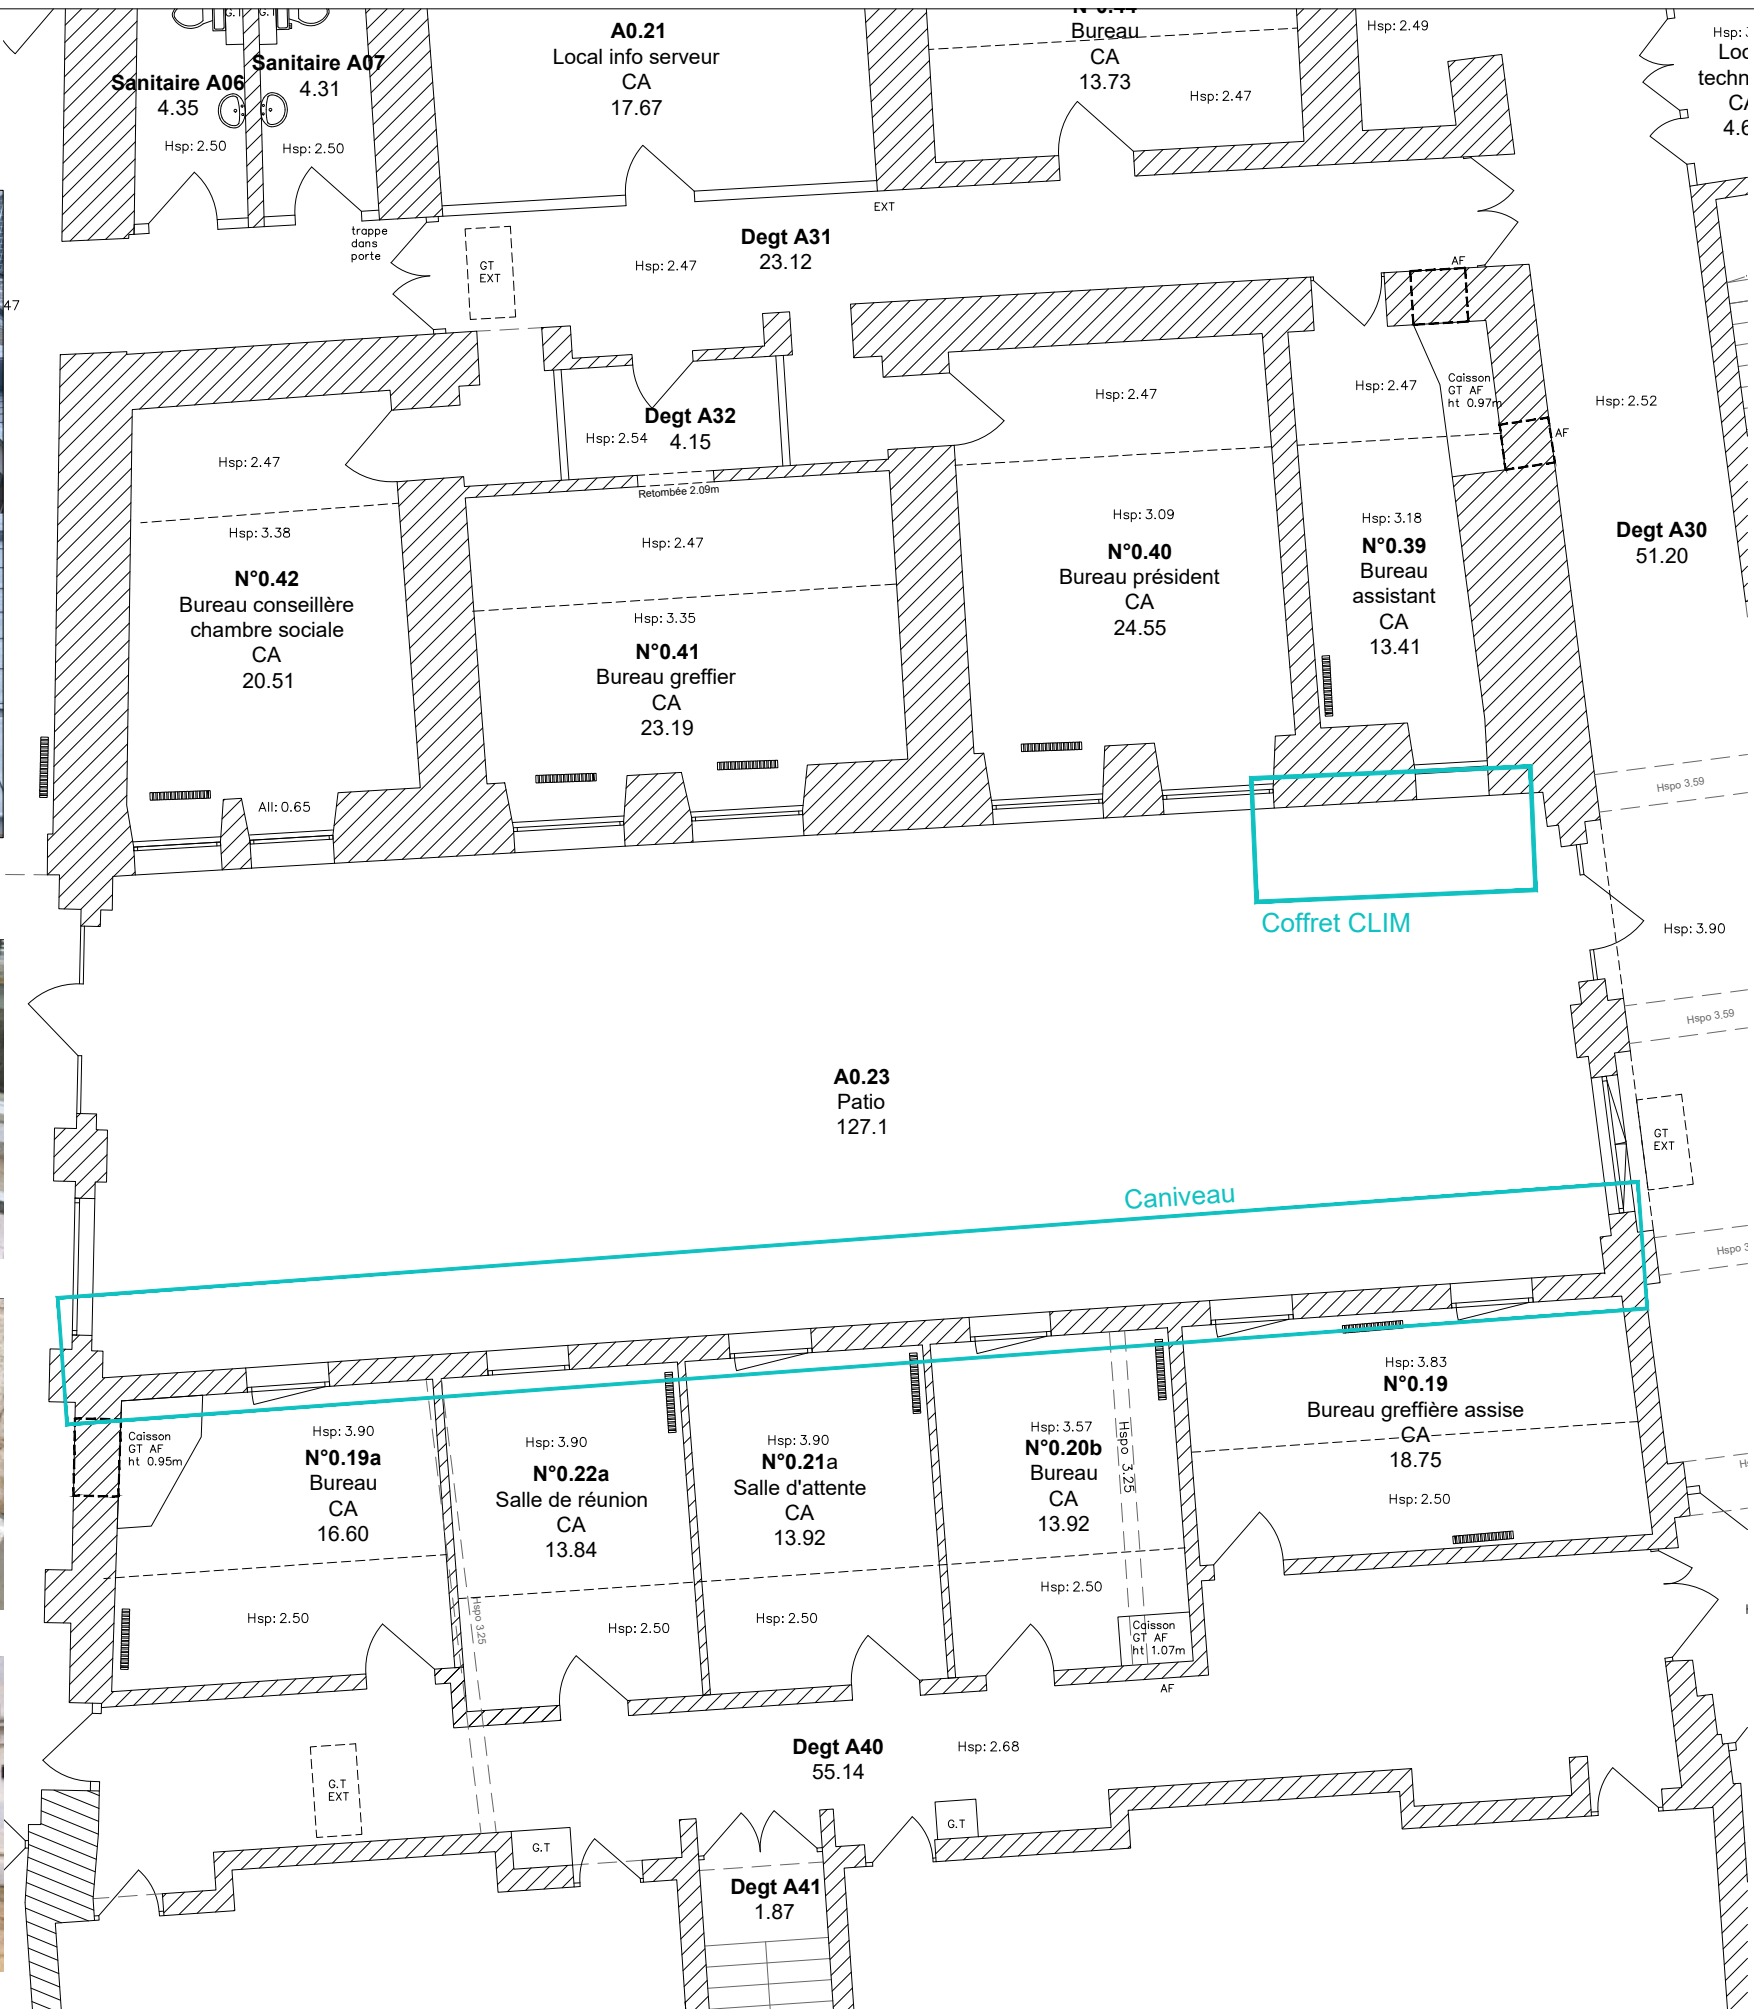
*Descriptif: Référence rapport de la société SARI 25*

- Reprise des défauts d'étanchéité au droit du caniveau et sur la partie végétalisée
- Reprise du coffret CLIM (provenant des serveurs)
