Rapport de mission de repérage des matériaux et produits contenant de l'amiante avant réalisation de travaux dans un immeuble bâti

7 RUE DACIER
49035 ANGERS

Référence du dossier : 2403CCEAN -
BI11110000000938

Remplacement du système actuel de chauffage par un réseau de chaleur

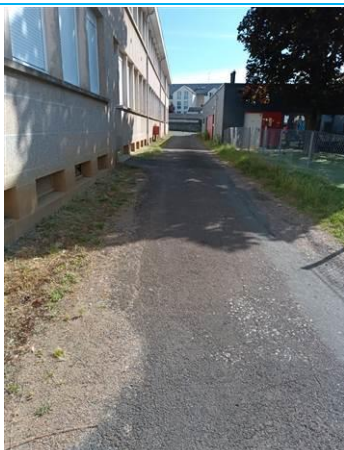
Matériaux : ZPSO-001
 Prélèvement : P001
 Description : Enrobé bitumineux
 Localisation : Extérieur bâti
 Résultat : Absence d'amiante

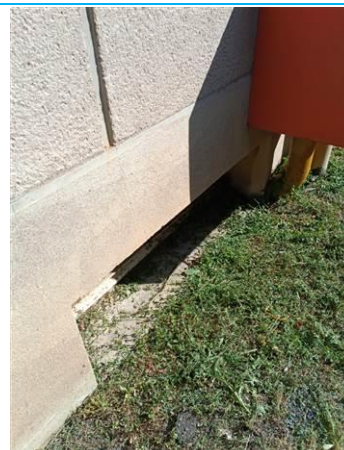
Matériaux : ZPSO-002
 Prélèvement : P002
 Description : Enduit mural extérieur
 Localisation : Extérieur bâti
 Résultat : Absence d'amiante

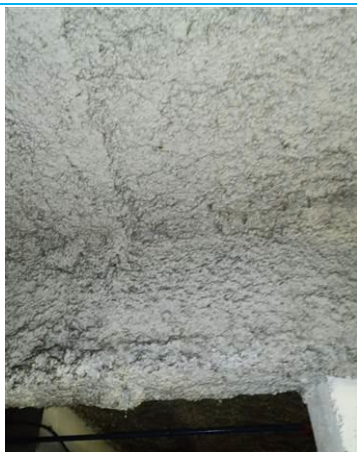
Matériaux : ZPSO-003
 Prélèvement : P003
 Description : Flocages
 Localisation : Chauffage
 Résultat : Absence d'amiante

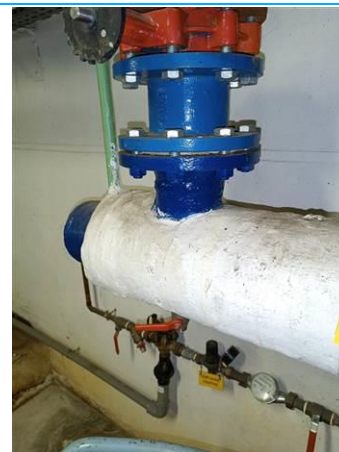
Matériaux : ZPSO-004
 Prélèvement : P004
 Description : Calorifugeage (bas mur droite)
 Localisation : Chauffage
 Résultat : Absence d'amiante

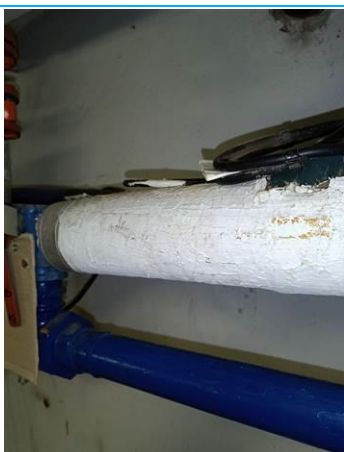
Matériaux : ZPSO-005
 Prélèvement : P005
 Description : Calorifugeage (intermédiaire mur droite)
 Localisation : Chauffage
 Résultat : Absence d'amiante

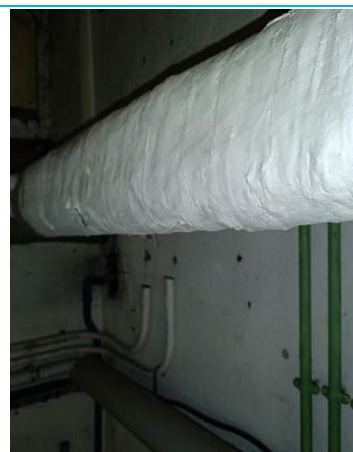
Matériaux : ZPSO-006
 Prélèvement : P006
 Description : Calorifugeage (haut mur droite)
 Localisation : Chauffage
 Résultat : Absence d'amiante

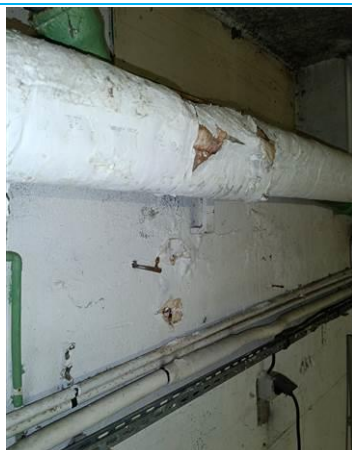
Matériaux : ZPSO-007
 Prélèvement : P007
 Description : Calorifugeage (mur du fond)
 Localisation : Chaufferie
 Résultat : Absence d'amiante

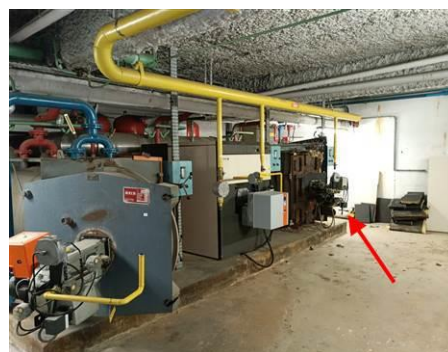
Matériaux : ZPSO-008
 Prélèvement : P008
 Description : Calorifugeage (bas mur gauche)
 Localisation : Chaufferie
 Résultat : Absence d'amiante

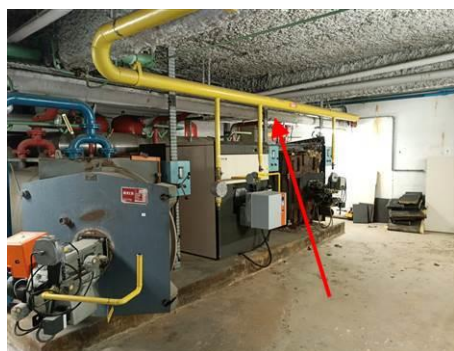
Matériaux : ZPSO-009
 Prélèvement : P009
 Description : Calorifugeage (gros au dessus chaudières)
 Localisation : Chaufferie
 Résultat : Absence d'amiante

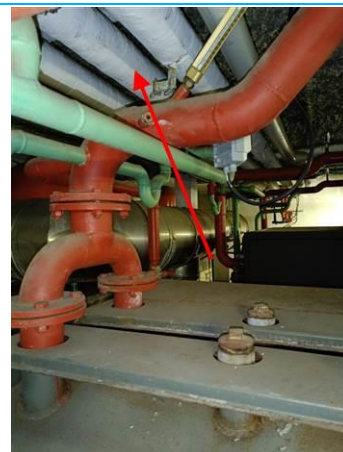
Matériaux : ZPSO-010
 Prélèvement : P010
 Description : Calorifugeage (haut fin derrière chaudières)
 Localisation : Chaufferie
 Résultat : Absence d'amiante

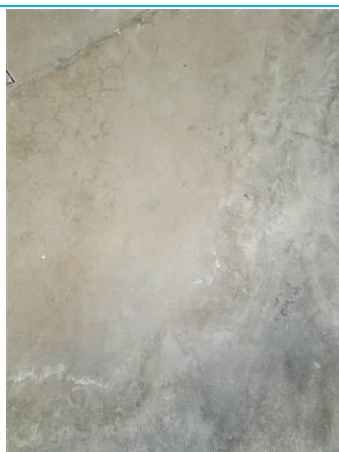
Matériaux : ZPSO-011
 Prélèvement : P011
 Description : Sol coulé
 Localisation : Chaufferie
 Résultat : Absence d'amiante

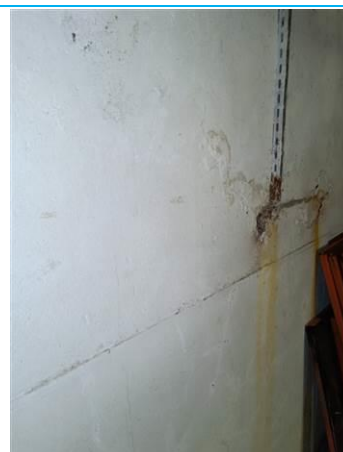
Matériaux : ZPSO-012
 Prélèvement : P012
 Description : Enduit mural + peinture
 Localisation : Chaufferie
 Résultat : Absence d'amiante

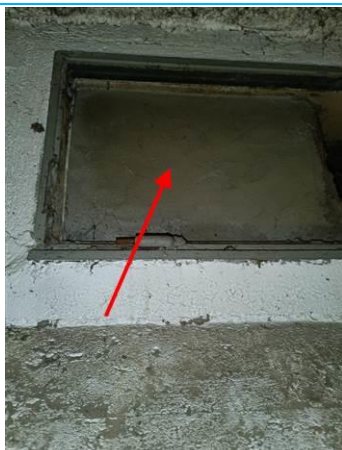
Matériaux : ZPSO-013
 Prélèvement : P013
 Description : Revêtement dur (plaque) sur menuiseries extérieures
 Localisation : Chaudière 1
 Résultat : Absence d'amiante

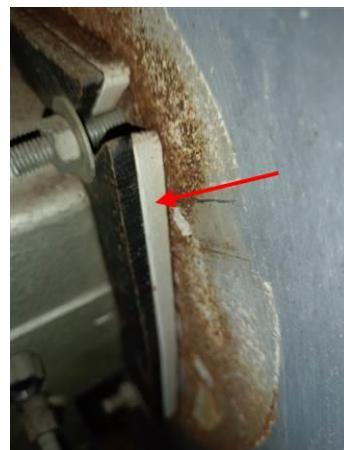
Matériaux : ZPSO-014
 Prélèvement : P014
 Description : Joint de bride avant
 Localisation : Chaudière 1
 Résultat : Présence d'amiante

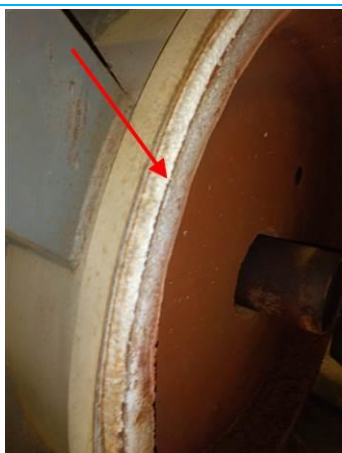
Matériaux : ZPSO-015
 Prélèvement : P015
 Description : Joint tresse corps de chauffe
 Localisation : Chaudière 1
 Résultat : Présence d'amiante

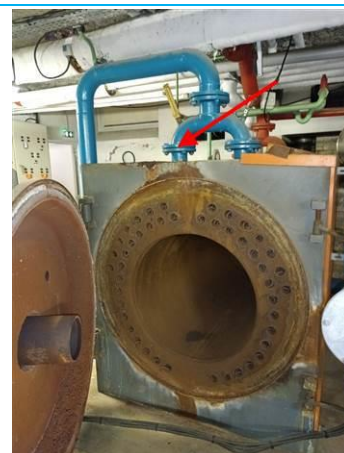
Matériaux : ZPSO-016
 Prélèvement : P016
 Description : Joint de bride (bleu avant)
 Localisation : Chaudière 1
 Résultat : Présence d'amiante

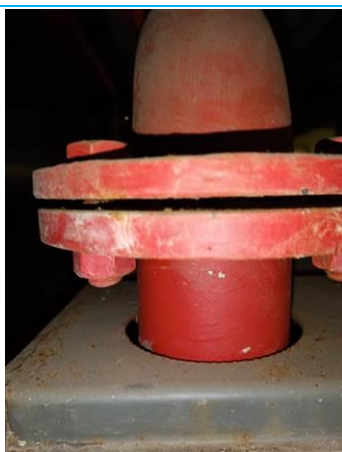
ZPSO-017	Chaudière 1	8 - Équipements divers et accessoires - Chaudières (mixtes, collectives), chauffe bains, radiateurs gaz modulables, Poêles à bois à fuel, à charbon, Groupes électrogènes - Joint d'étanchéité, joint plat prédécoupé pour bride	Joint de bride (rouge arrière haut)	P017 (Chaudière 1)	Présence d'amiante (Après analyse en laboratoire)

Matériaux : ZPSO-017
 Prélèvement : P017
 Description : Joint de bride (rouge arrière haut)
 Localisation : Chaudière 1
 Résultat : Présence d'amiante

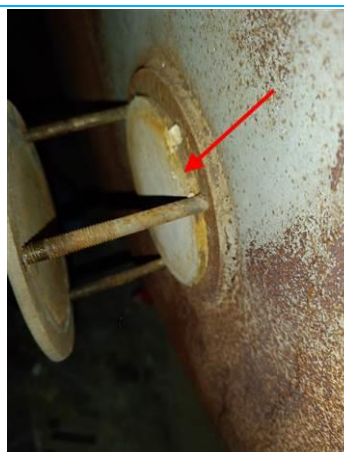
Matériaux : ZPSO-018
 Prélèvement : P018
 Description : Joint plat (arrière bas)
 Localisation : Chaudière 1
 Résultat : Présence d'amiante

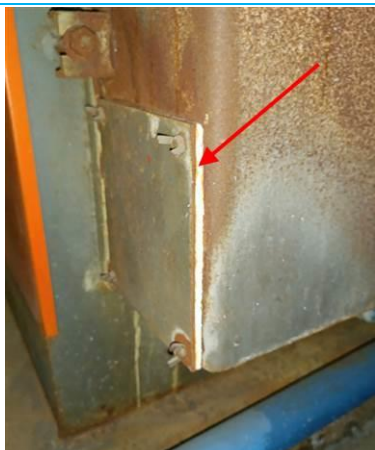
Matériaux : ZPSO-019
Prélèvement : P019
Description : Joint plat (bas trappe latérale droite)
Localisation : Chaudière 1
Résultat : Présence d'amiante

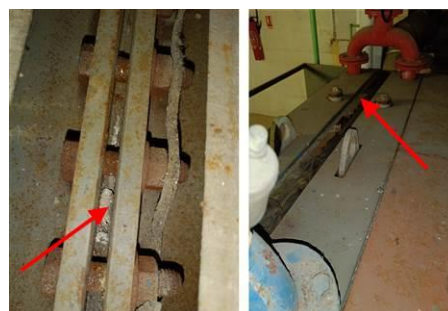
Matériaux : ZPSO-020
Prélèvement : P020
Description : Joint d'étanchéité (central haut entre les 2 éléments)
Localisation : Chaudière 1
Résultat : Présence d'amiante

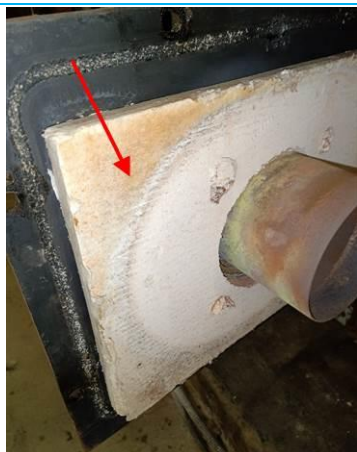
Matériaux : ZPSO-021
Prélèvement : P021
Description : Joint plat fibreux (intérieur porte)
Localisation : Chaudière 2; Chaudière 3
Résultat : Absence d'amiante

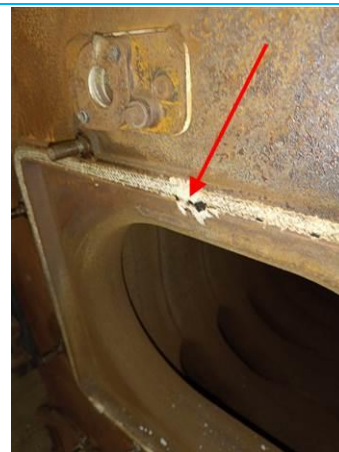
ZPSO-022	Chaudière 2; Chaudière 3	8 - Équipements divers et accessoires - Chaudières (mixtes, collectives), chauffe bains, radiateurs gaz modulables, Poêles à bois à fuel, à charbon, Groupes électrogènes - Joint d'étanchéité, joint plat prédécoupé pour bride	Joint tresse bruleur	P022 (Chaudière 3)	Présence d'amiante (Après analyse en laboratoire)	
ZPSO-023	Chaudière 2; Chaudière 3	8 - Équipements divers et accessoires - Chaudières (mixtes, collectives), chauffe bains, radiateurs gaz modulables, Poêles à bois à fuel, à charbon, Groupes électrogènes - Joint d'étanchéité, joint plat prédécoupé pour bride	Joint de bride (extérieur porte)	P023 (Chaudière 3)	Présence d'amiante (Après analyse en laboratoire)	
ZPSO-024	Chaudière 2; Chaudière 3	8 - Équipements divers et accessoires - Chaudières (mixtes, collectives), chauffe bains, radiateurs gaz modulables, Poêles à bois à fuel, à charbon, Groupes électrogènes - Joint d'étanchéité, joint plat prédécoupé pour bride	Joint plat (sur visuel flamme)	P024 (Chaudière 3)	Présence d'amiante (Après analyse en laboratoire)

Matériaux : ZPSO-022
Prélèvement : P022
Description : Joint tresse brûleur
Localisation : Chaudière 2; Chaudière 3
Résultat : Présence d'amiante

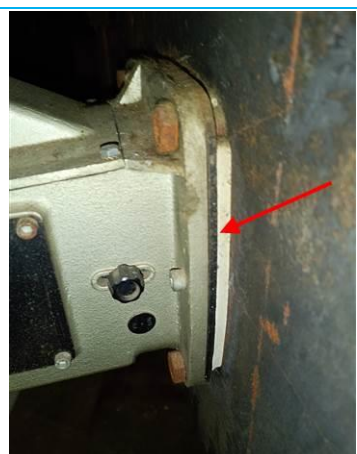
Matériaux : ZPSO-023
Prélèvement : P023
Description : Joint de bride (extérieur porte)
Localisation : Chaudière 2; Chaudière 3
Résultat : Présence d'amiante

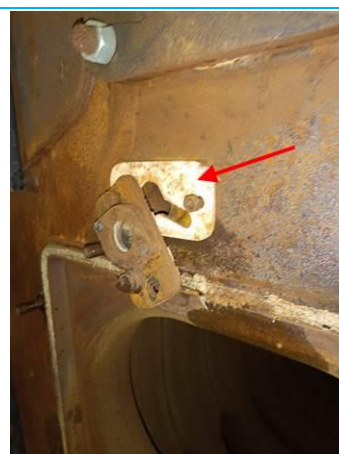
Matériaux : ZPSO-024
Prélèvement : P024
Description : Joint plat (sur visuel flamme)
Localisation : Chaudière 2; Chaudière 3
Résultat : Présence d'amiante

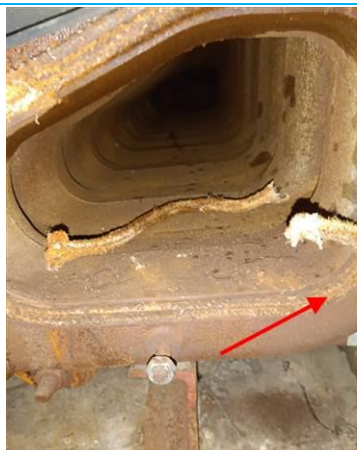
Matériaux : ZPSO-025
 Prélèvement : P025
 Description : Joint tresse (trappe x4)
 Localisation : Chaudière 2; Chaudière 3
 Résultat : Présence d'amiante

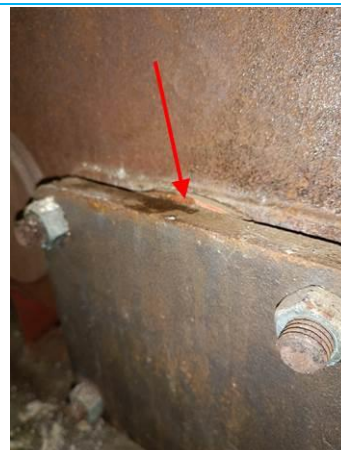
Matériaux : ZPSO-026
 Prélèvement : P026
 Description : Joint plat (trappe x2)
 Localisation : Chaudière 2; Chaudière 3
 Résultat : Présence d'amiante

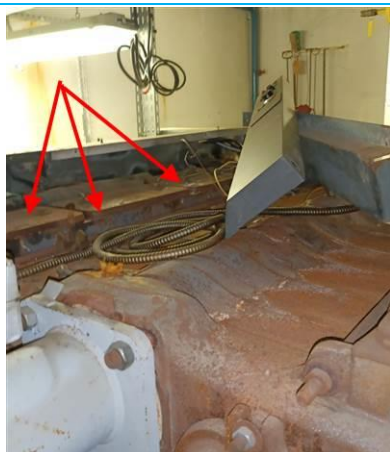
Matériaux : ZPSO-027
 Prélèvement : P027
 Description : Joint tresse (dessus chaudière x8)
 Localisation : Chaudière 2; Chaudière 3
 Résultat : Présence d'amiante

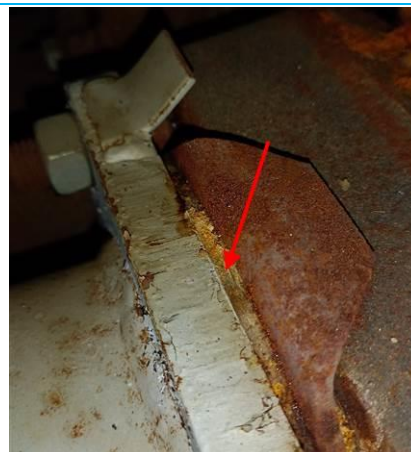
ZPSO-028	Chaudière 3	8 - Équipements divers et accessoires - Chaudières (mixtes, collectives), chauffe bains, radiateurs gaz modulables, Poêles à bois à fuel, à charbon, Groupes électrogènes - Joint d'étanchéité, joint plat prédécoupé pour bride	Joint plat (dessus arrière haut)	P028 (Chaudière 3)	Présence d'amiante (Après analyse en laboratoire)	
ZPSO-029	Chaufferie	8 - Équipements divers et accessoires - Chaudières (mixtes, collectives), chauffe bains, radiateurs gaz modulables, Poêles à bois à fuel, à charbon, Groupes électrogènes - Joint d'étanchéité, joint plat prédécoupé pour bride	Vanne Aller Bât A - Joint	P01C (Chaufferie)	Présence d'amiante (Après analyse en laboratoire)	
ZPSO-030	Chaufferie	8 - Équipements divers et accessoires - Chaudières (mixtes, collectives), chauffe bains, radiateurs gaz modulables, Poêles à bois à fuel, à charbon, Groupes électrogènes - Joint d'étanchéité, joint plat prédécoupé pour bride	Vanne Retour Bât D - Joint	P02C (Chaufferie)	Présence d'amiante (Après analyse en laboratoire)

Matériaux : ZPSO-028
 Prélèvement : P028
 Description : Joint plat (dessus arrière haut)
 Localisation : Chaudière 3
 Résultat : Présence d'amiante

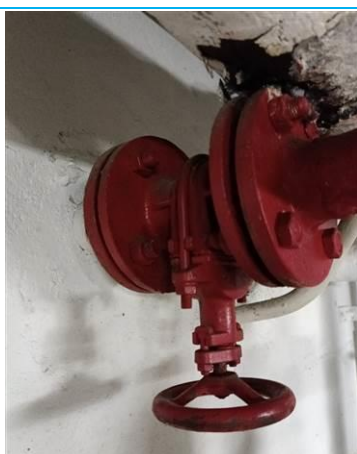
Matériaux : ZPSO-029
 Prélèvement : P01C
 Description : Vanne Aller Bât A - Joint
 Localisation : Chaufferie
 Résultat : Présence d'amiante

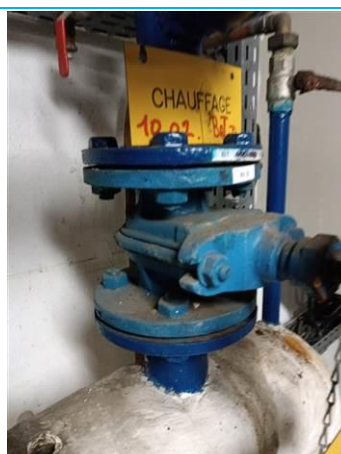
Matériaux : ZPSO-030
 Prélèvement : P02C
 Description : Vanne Retour Bât D - Joint
 Localisation : Chaufferie
 Résultat : Présence d'amiante

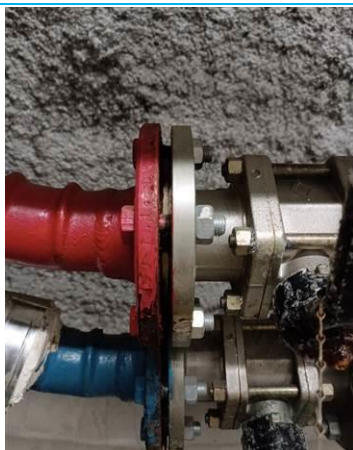
Matériaux : ZPSO-031
 Prélèvement : P03C
 Description : Vanne Aller Gymnase - Joint
 Localisation : Chaufferie
 Résultat : Présence d'amiante

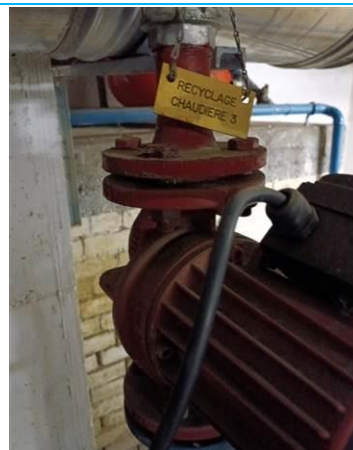
Matériaux : ZPSO-032
 Prélèvement : P04C
 Description : Pompe recyclage Chaudière 3 - Joint
 Localisation : Chaufferie
 Résultat : Absence d'amiante

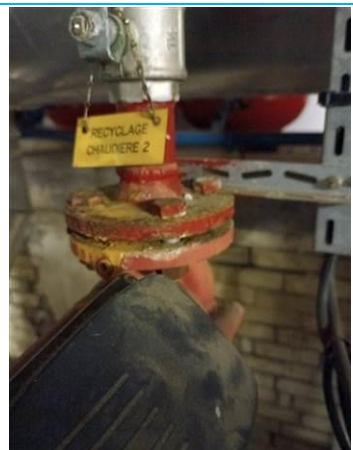
ZPSO-033	Chaufferie	8 - Équipements divers et accessoires - Chaudières (mixtes, collectives), chauffe bains, radiateurs gaz modulables, Poêles à bois à fuel, à charbon, Groupes électrogènes - Joint d'étanchéité, joint plat prédécoupé pour bride	Pompe recyclage Chaudière 2 - Joint	P05C (Chaufferie)	Absence d'amiante (Après analyse en laboratoire)

Matériaux : ZPSO-033
 Prélèvement : P05C
 Description : Pompe recyclage Chaudière 2 - Joint
 Localisation : Chaufferie
 Résultat : Absence d'amiante

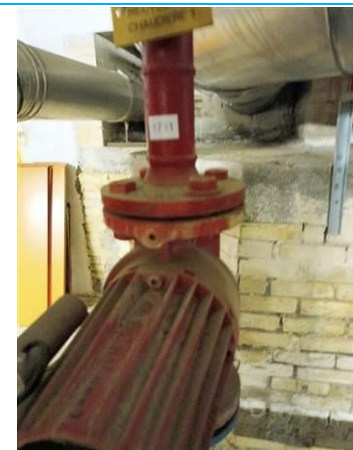
Matériaux : ZPSO-034
 Prélèvement : P06C
 Description : Pompe recyclage Chaudière 1 - Joint
 Localisation : Chaufferie
 Résultat : Présence d'amiante

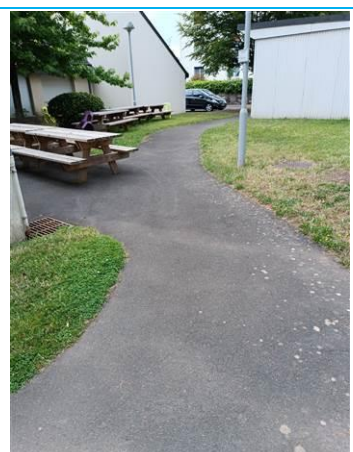
Matériaux : ZPSO-035
 Prélèvement : E02
 Description : Enrobé bitumineux
 Localisation : Extérieur bâti
 Résultat : Absence d'amiante

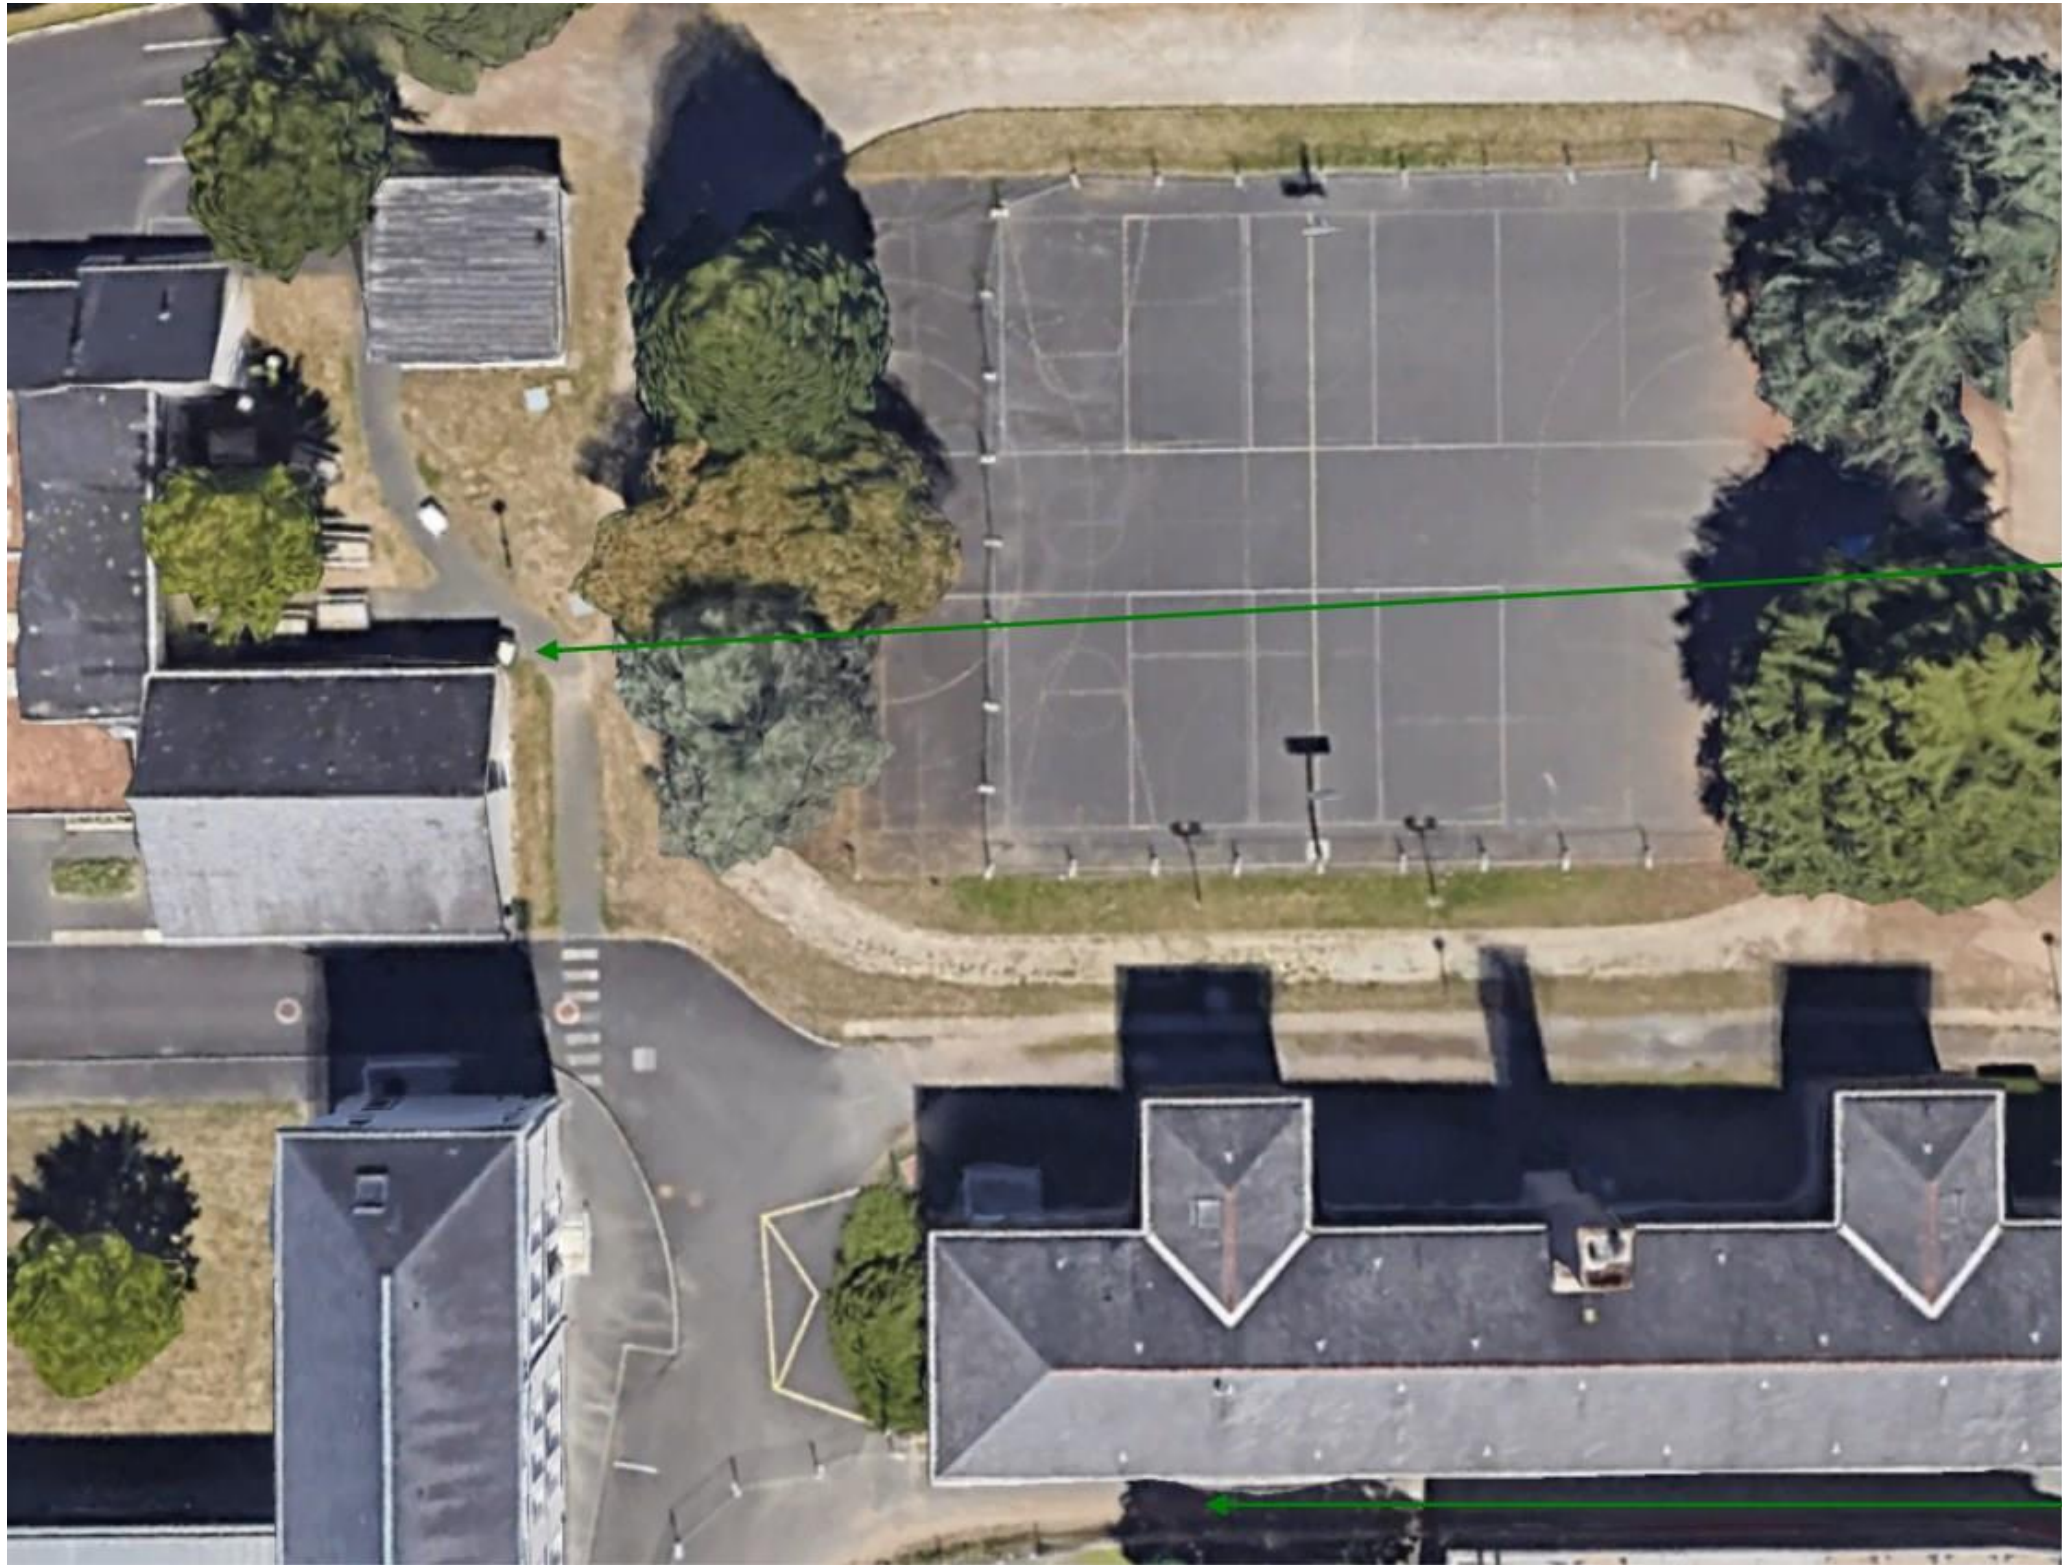
E02 - Non amiante
Enrobé bitumineux

P001 - Non amiante
Enrobé bitumineux
