## Rapport de mission de repérage des matériaux et produits contenant de l'amiante avant réalisation de travaux

Numéro de dossier : 24-MIN-145  
Date du repérage : 25/11/2024

Rue : ..... TRIBUNAL JUDICIAIRE  
PARC DES PROMENADES  
Code postal, ville : ..... 22000 SAINT-BRIEUC

Description des travaux : Travaux d'accessibilité selon plan et indications données  
Supports diagnostiqués : **REZ DE CHAUSSEE**  
**008** : SOL, MURS, PLAFOND, PLAFOND PLENUM  
**1ER ETAGE**  
ESCALIER 1 : MUR  
**108** : SOL, MURS, PLAFOND, PLAFOND PLENUM  
ESCALIER 2 : PLINTHE, SOL, MURS

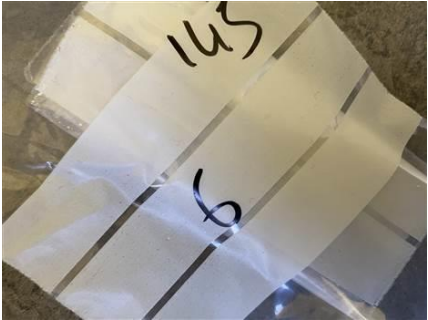
<p>Photo n° Ph006  Localisation : Rez de chaussée - 008  Ouvrage : Plafond plénum  Description : Peinture + plâtre  Localisation sur croquis : 6  Amiante non détecté</p>

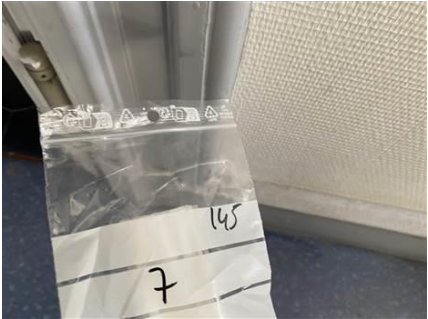
<p>Photo n° Ph007  Localisation : 1er étage - Escalier 1  Ouvrage : Mur porteur  Description : Toile de fibres tissées + enduit blanc + béton gris  Localisation sur croquis : 7  Amiante non détecté</p>

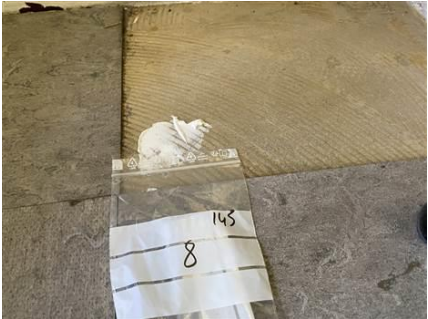
<p>Photo n° Ph008  Localisation : 1er étage - 108  Ouvrage : Sol  Description : Revêtement de col souple + colle jaune + ragréage  Localisation sur croquis : 8  Amiante non détecté</p>

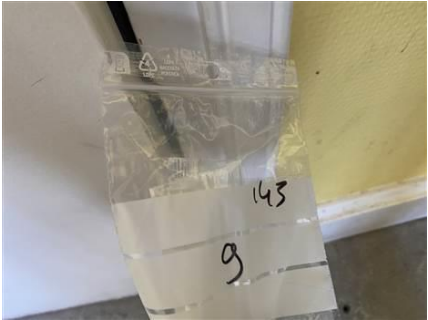
<p>Photo n° Ph009  Localisation : 1er étage - 108  Ouvrage : Mur de cloison  Description : Toile de fibres tissées + plâtre  Localisation sur croquis : 9  Amiante non détecté</p>

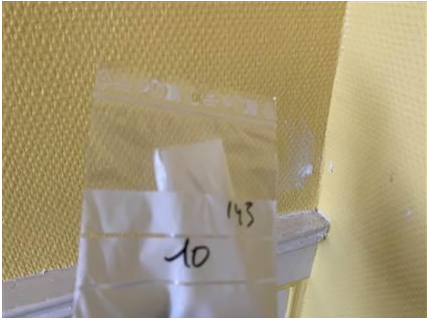
<p>Photo n° Ph010  Localisation : 1er étage - 108  Ouvrage : Mur porteur  Description : Toile de fibres tissées + enduit blanc + béton gris  Localisation sur croquis : 10  Amiante non détecté</p>

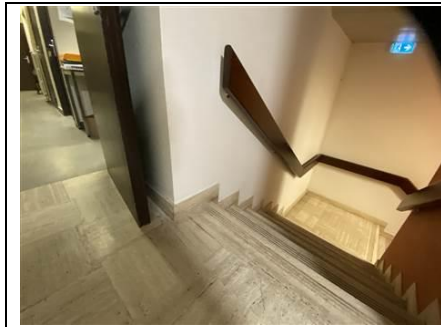
Photo n° Ph018  
 Localisation : 1er étage - Escalier 2  
 Ouvrage : Mur porteur  
 Description : Toile de fibres tissées + enduit blanc + béton gris  
 Localisation sur croquis : 16  
 Amiante non détecté

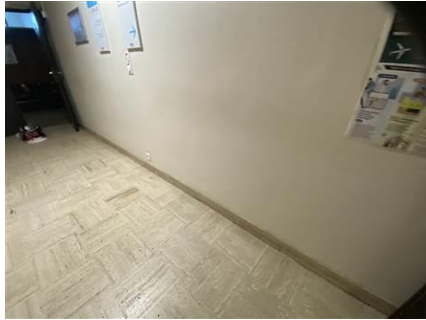
Photo n° Ph019  
 Localisation : 1er étage - Escalier 2  
 Ouvrage : Mur de cloison  
 Description : Toile de fibres tissées + plâtre  
 Localisation sur croquis : 17  
 Amiante non détecté

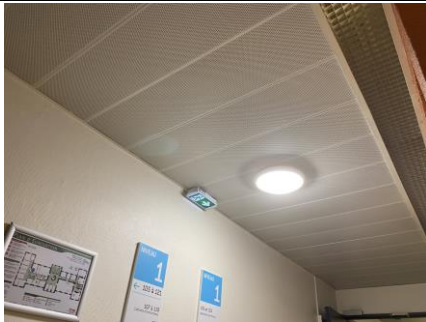
Description : Faux-plafond métallique, par définition ne contient pas d'amiante  
 Localisation sur croquis : V1

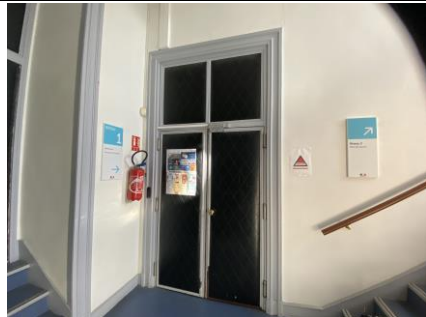
Description : Mur porteur identique au prélèvement N°7  
 Localisation sur croquis : ZPSO1  
 Absence d'amiante

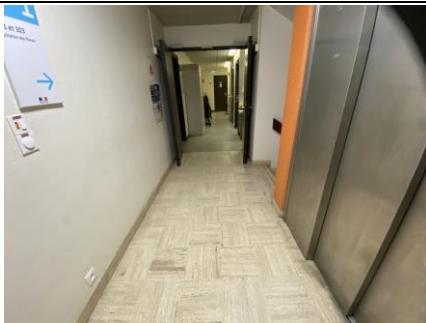
Description : Sol identique au prélèvement N°15  
 Localisation sur croquis : ZPSO2  
 Absence d'amiante

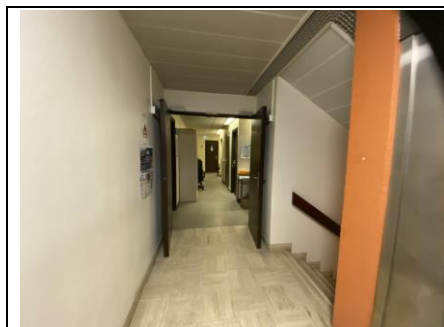
Description : Plinthe identique au prélèvement N°14  
Localisation sur croquis : ZPSO3  
Absence d'amiante

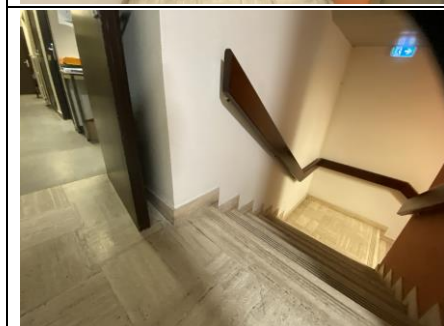
Description : Mur porteur identique au prélèvement N°16  
Localisation sur croquis : ZPSO4  
Absence d'amiante

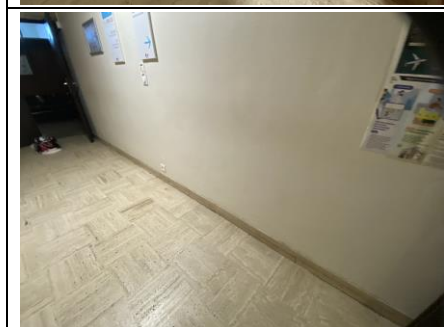
Description : Mur de cloison identique au prélèvement N°17  
Localisation sur croquis : ZPSO5  
Absence d'amiante
