Rapport de repérage des matériaux et produits contenant de l'amiante avant réalisation de travaux dans un immeuble bâti

Nom du site : MAUBEUGE - Rue de la Croix

CPAM
24 Rue de la Croix
59600 MAUBEUGE

Référence du rapport : 21095129/S5.2.4.R

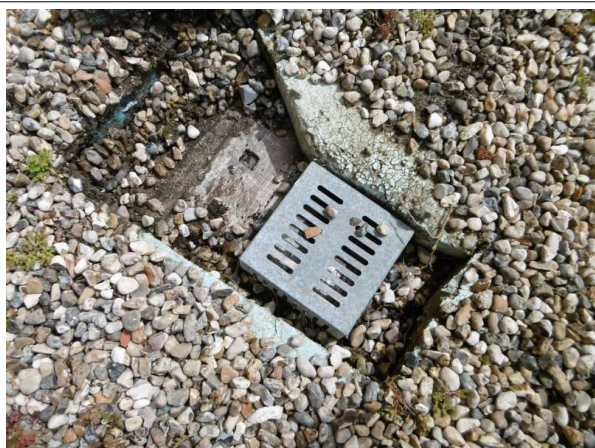
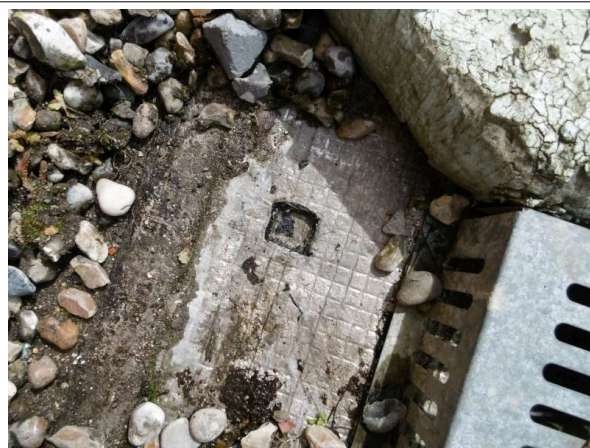
Prélèvement - P001 : CPAM / R+2 / Toiture terrasse plate -
Revêtement d'étanchéité- (Absence d'amiante)

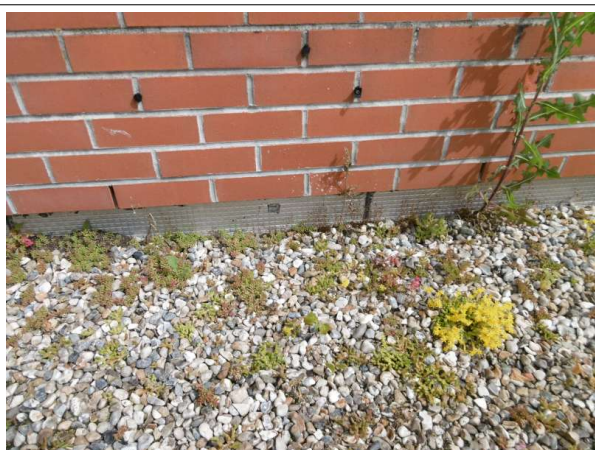
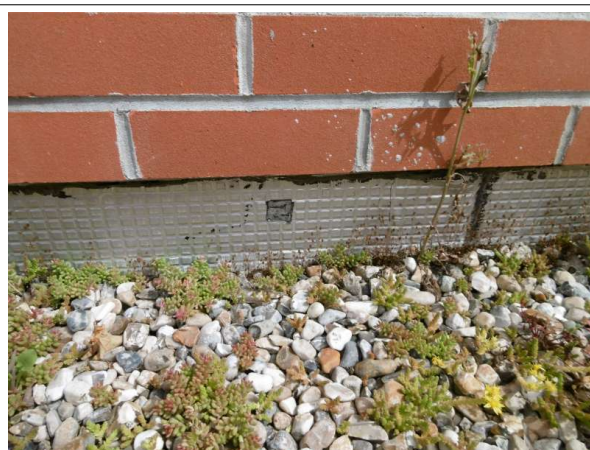
Prélèvement - P002 : CPAM / R+2 / Toiture terrasse plate -
Relevé d'étanchéité- (Absence d'amiante)

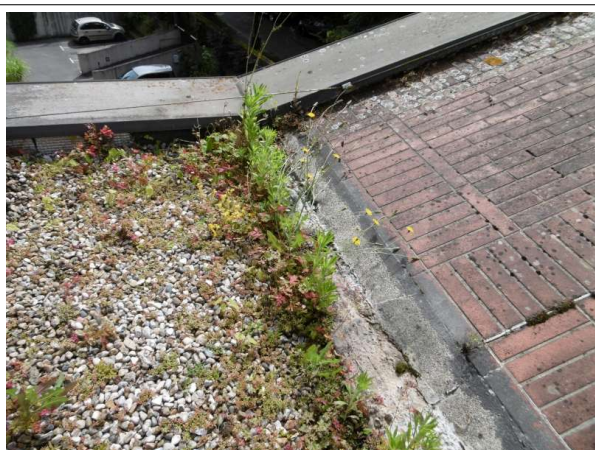
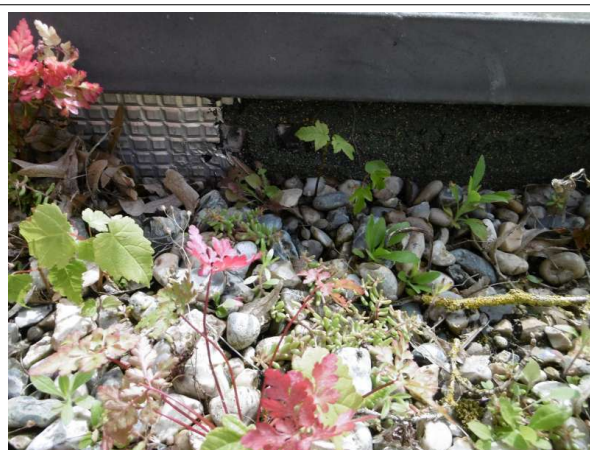
Prélèvement - P003 : CPAM / R+2 / Toiture terrasse plate -
Relevé d'étanchéité- (Absence d'amiante)

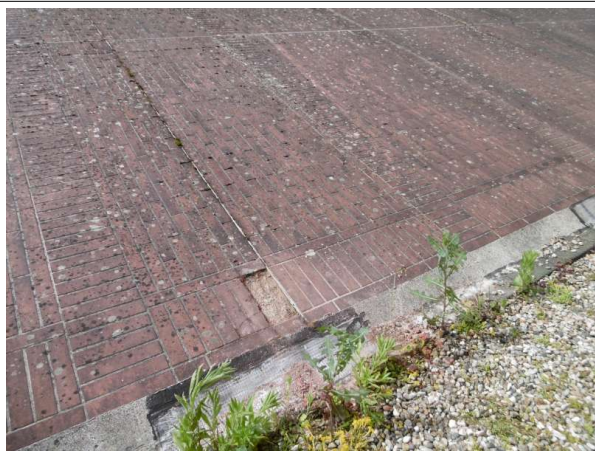
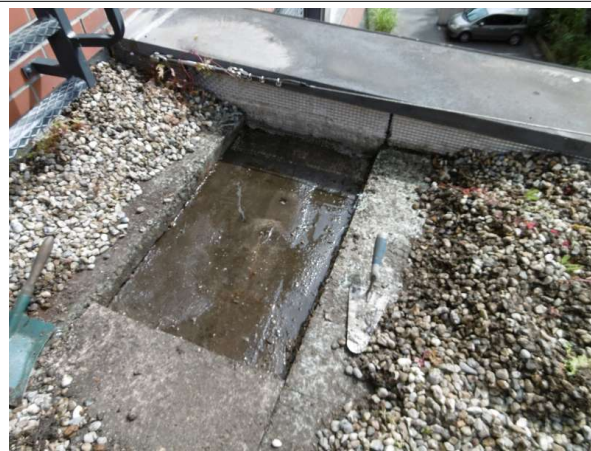
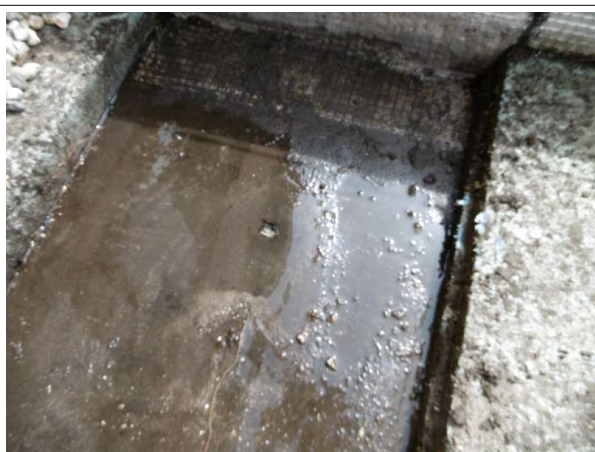
Prélèvement - P004 : CPAM / R+2 / Toiture terrasse plate -
Revêtement d'étanchéité- (Absence d'amiante)

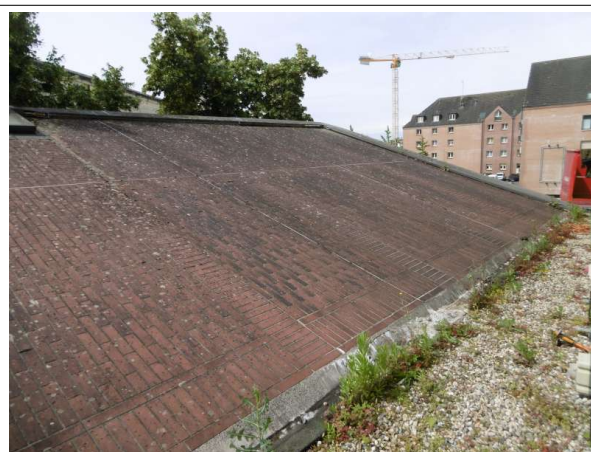
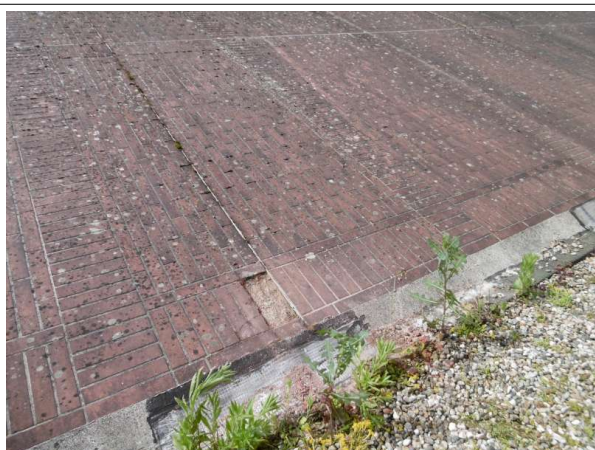
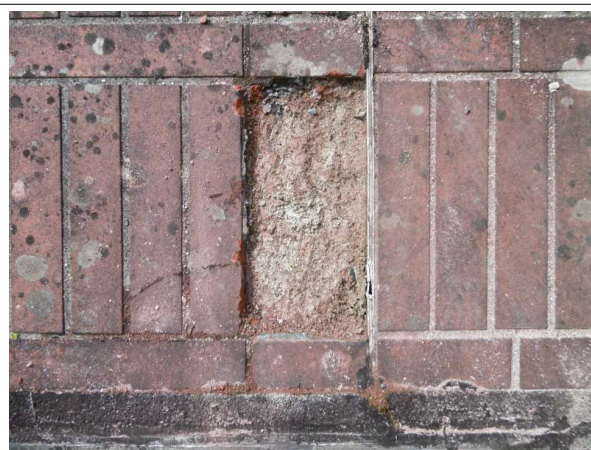
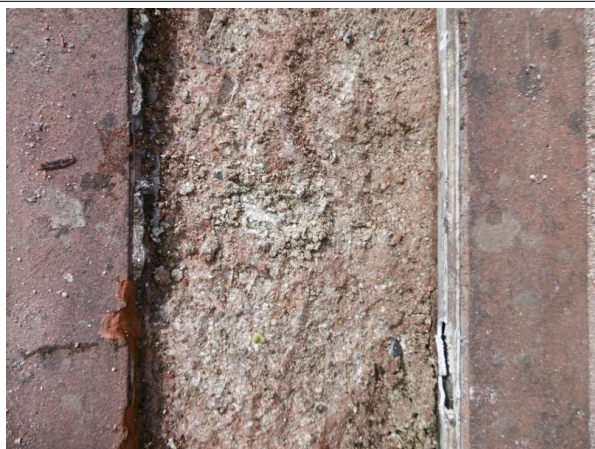
Prélèvement - P005 : CPAM / R+2 / Toiture terrasse en pente -
Joint- (Absence d'amiante)

Prélèvement - P005 : CPAM / R+2 / Toiture terrasse en pente - Joint- (Absence d'amiante)

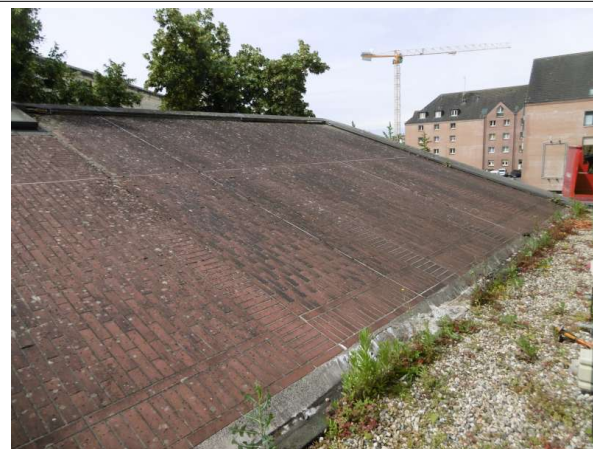
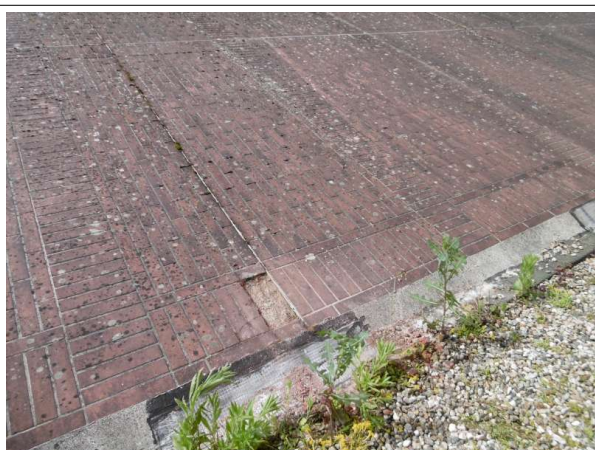
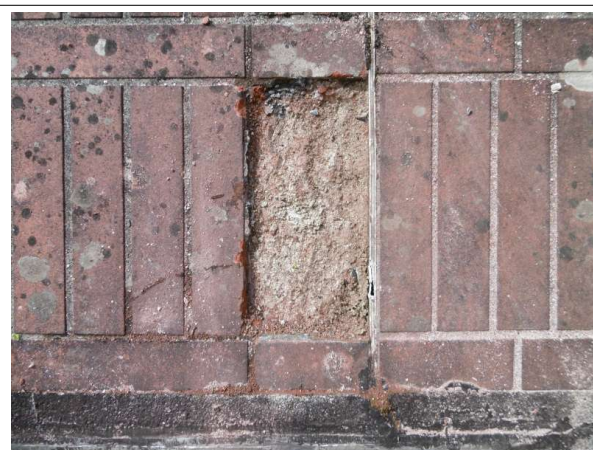
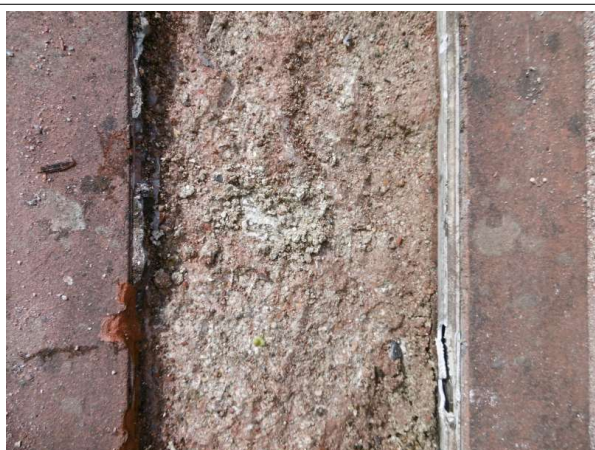
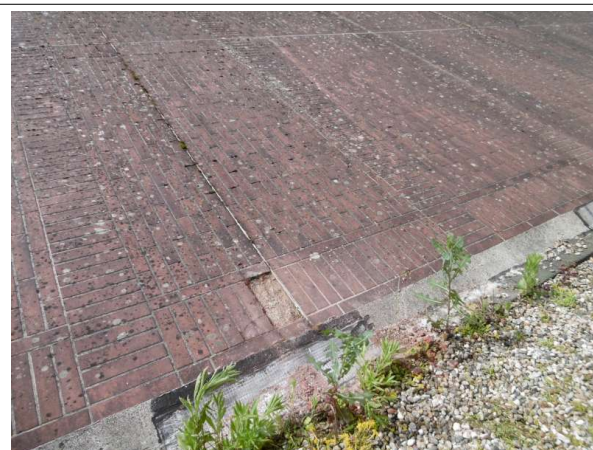
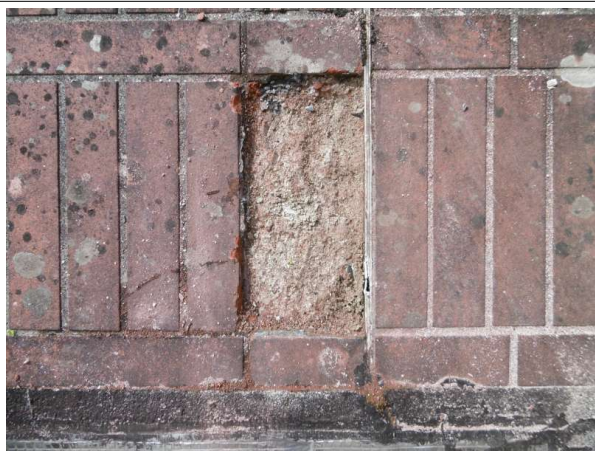
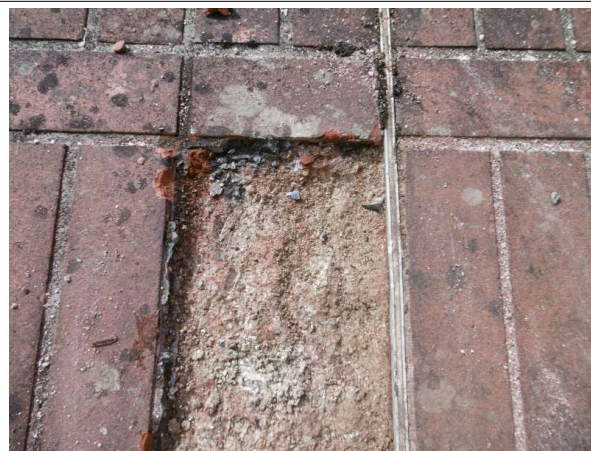
Prélèvement - P006 : CPAM / R+2 / Toiture terrasse en pente - Colle, Revêtement d'étanchéité- (Absence d'amiante)

Prélèvement - P006 : CPAM / R+2 / Toiture terrasse en pente -
Colle, Revêtement d'étanchéité- (Absence d'amiante)

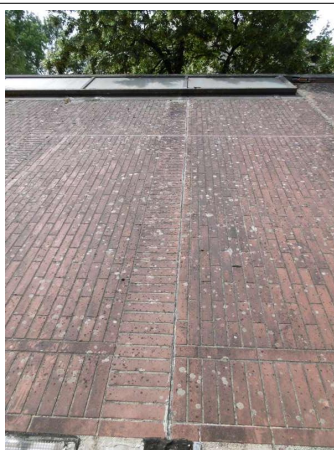
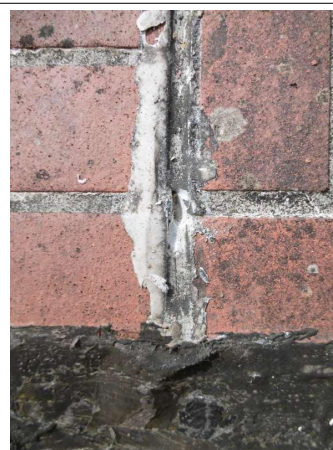
Prélèvement - P007 : CPAM / R+2 / Toiture terrasse en pente -
Joint de dilatation- (Absence d'amiante)

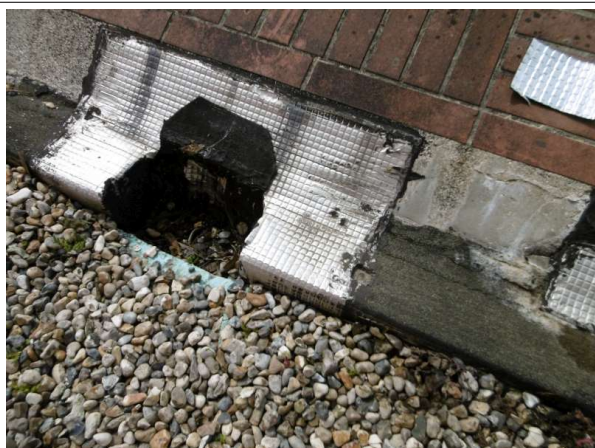
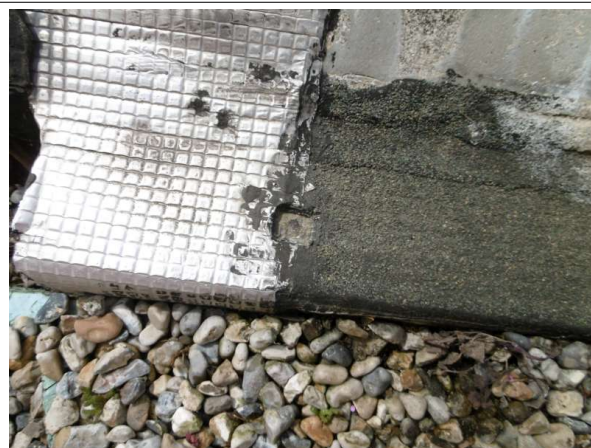
Prélèvement - P008 : CPAM / R+2 / Toiture terrasse en pente -
Relevé d'étanchéité- (Absence d'amiante)

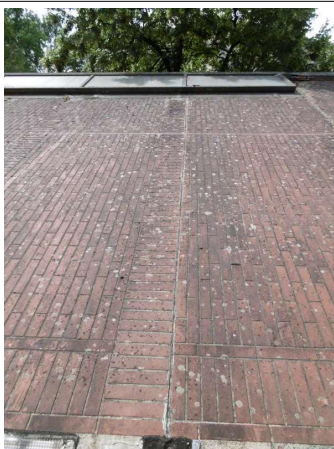
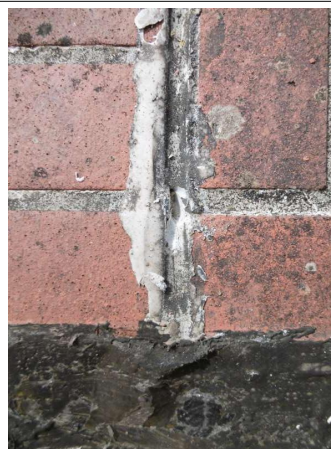
Prélèvement - P009 : CPAM / R+2 / Toiture terrasse en pente - Mastic- (Absence d'amiante)

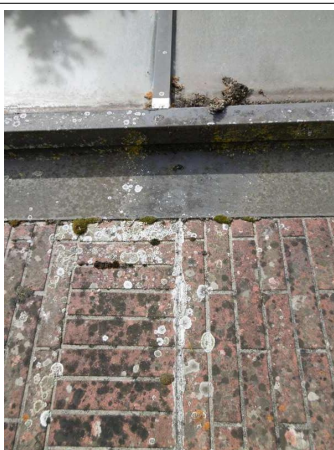
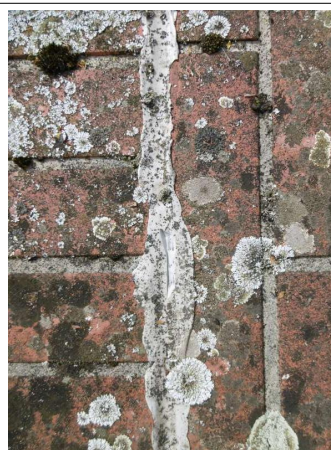
Prélèvement - P010 : CPAM / R+2 / Toiture terrasse en pente - Mastic- (Absence d'amiante)

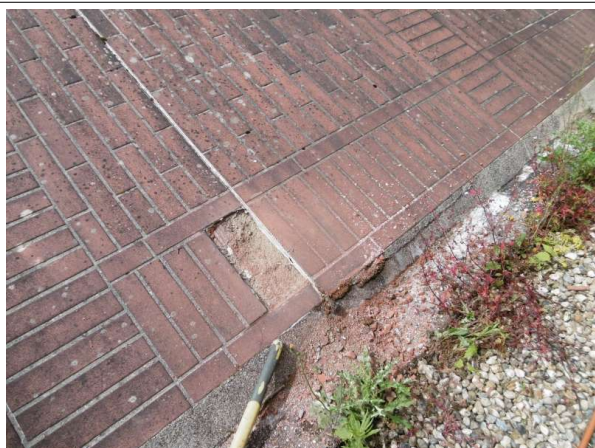
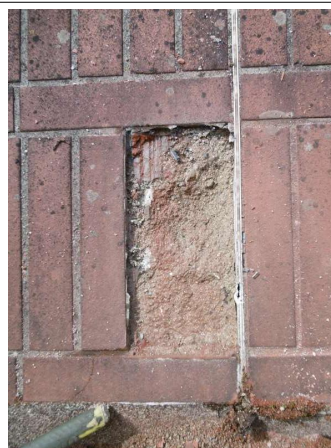
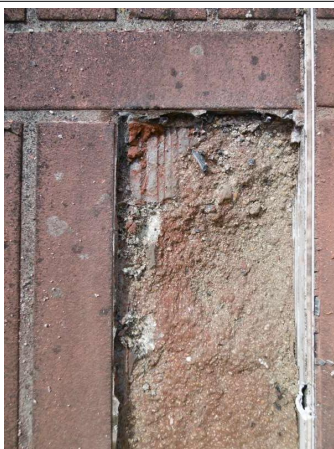
Prélèvement - P011 : CPAM / R+2 / Toiture terrasse en pente - Colle- (Absence d'amiante)

Prélèvement - P011 : CPAM / R+2 / Toiture terrasse en pente -
Colle- (Absence d'amiante)

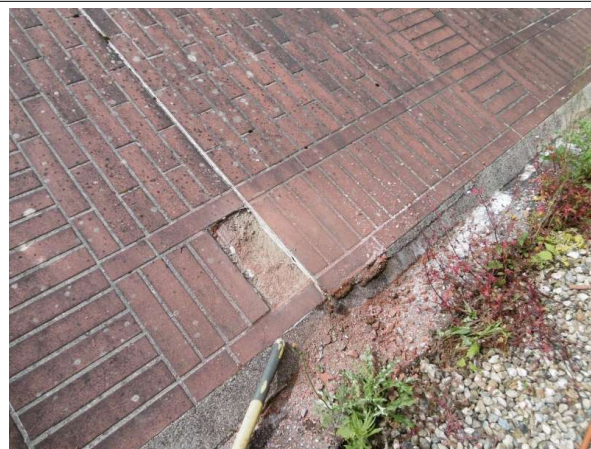
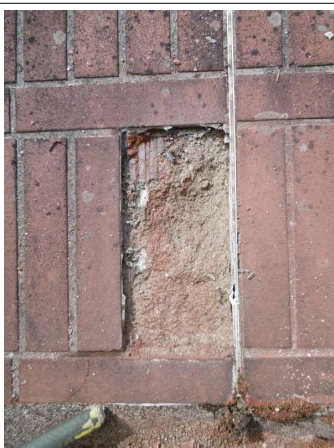
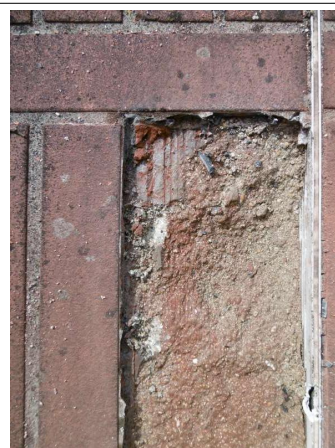
Prélèvement - P012 : CPAM / R+2 / Toiture terrasse en pente -
Joint- (Absence d'amiante)

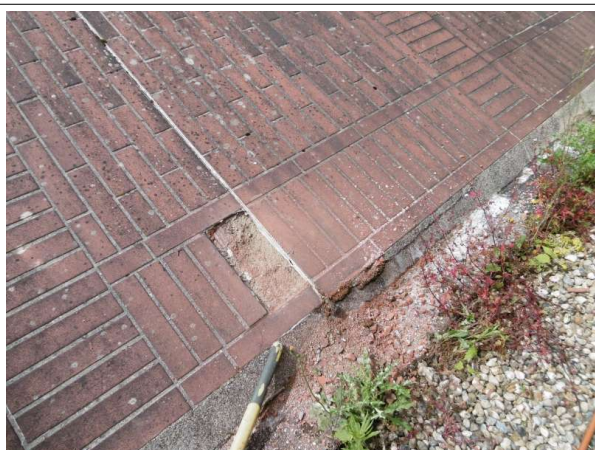
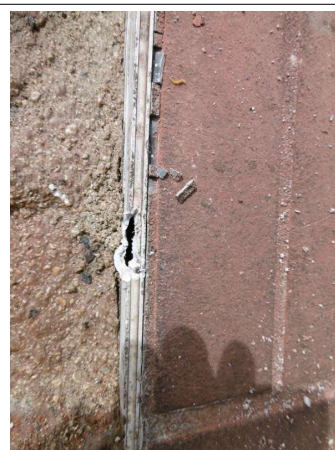
Prélèvement - P013 : CPAM / R+2 / Toiture terrasse en pente -
Joint de dilatation- (Absence d'amiante)

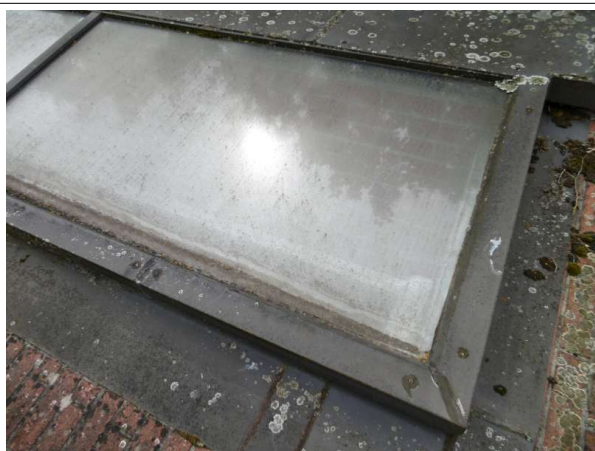
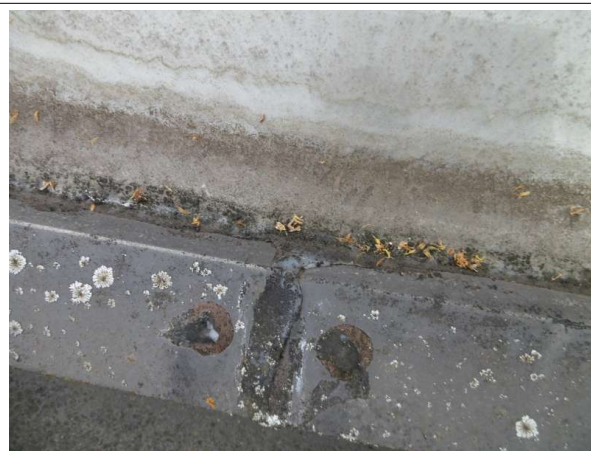
Prélèvement - P014 : CPAM / R+2 / Toiture terrasse en pente - Mastic- (Absence d'amiante)

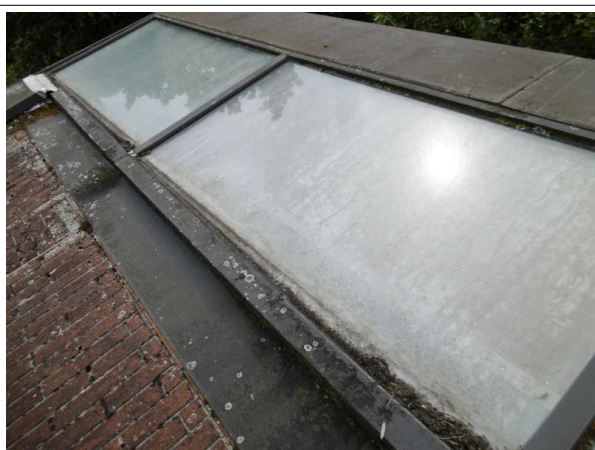
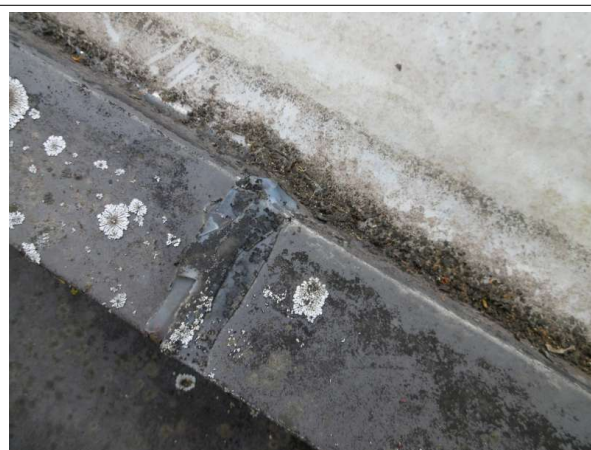
Prélèvement - P015 : CPAM / R+2 / Toiture terrasse en pente - Mastic- (Absence d'amiante)

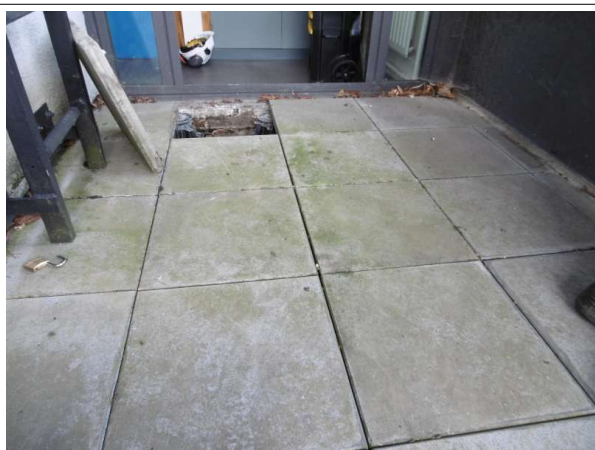
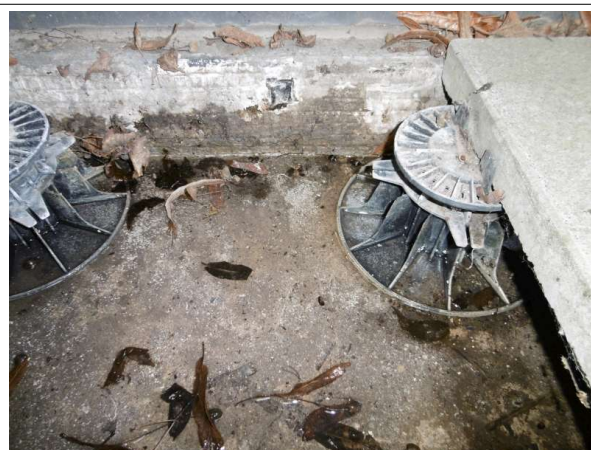
Prélèvement - P016 : CPAM / R+3 / Toiture terrasse dalles - Relevé d'étanchéité- (Absence d'amiante)

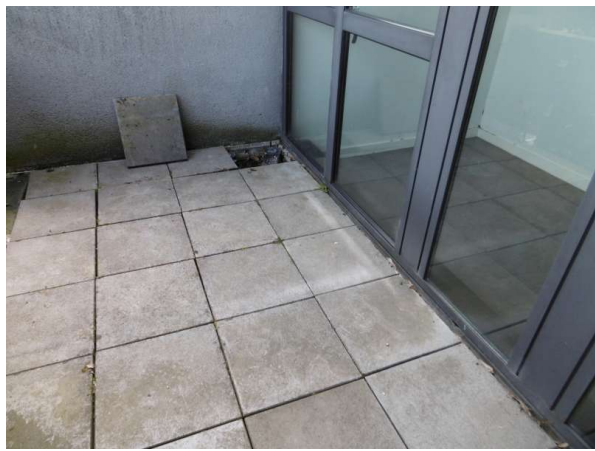
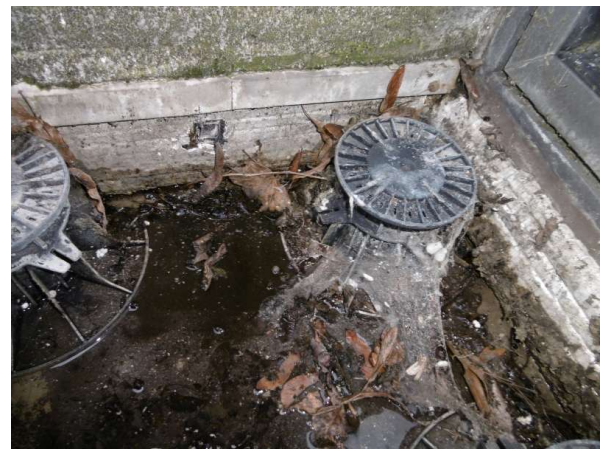
Prélèvement - P017 : CPAM / R+3 / Toiture terrasse dalles -
Relevé d'étanchéité- (Absence d'amiante)

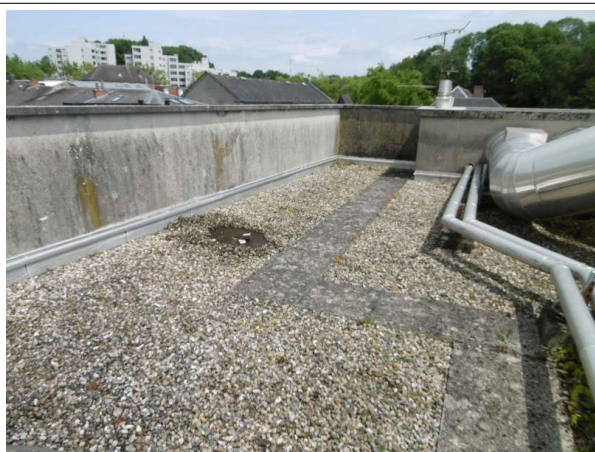
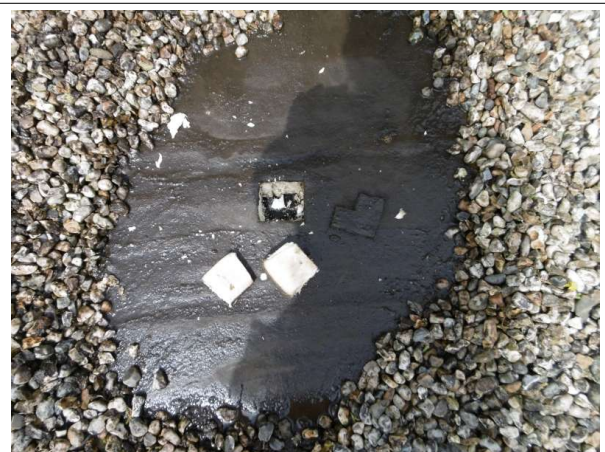
Prélèvement - P018 : CPAM / R+4 / Toitures terrasses plate -
Revêtement d'étanchéité- (Absence d'amiante)

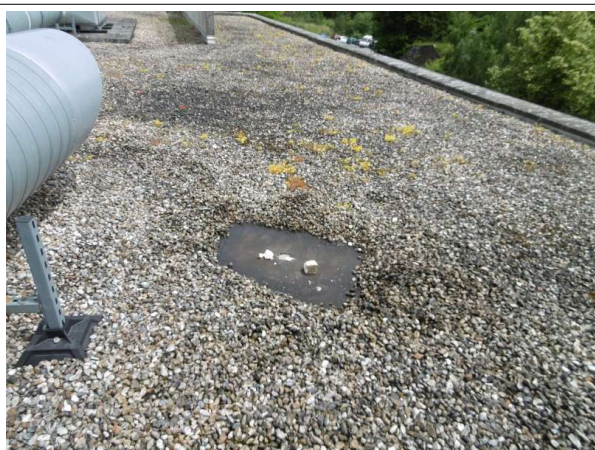
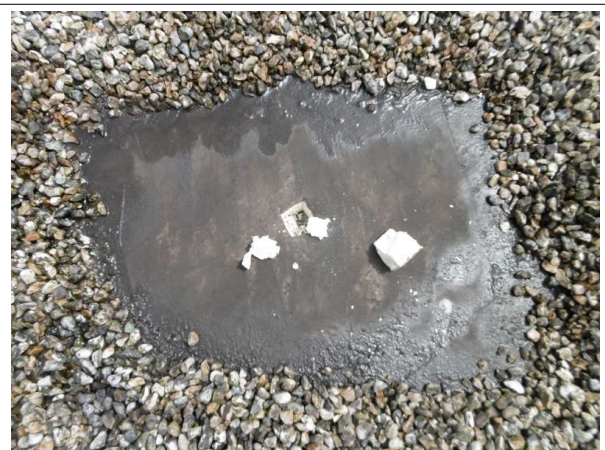
Prélèvement - P019 : CPAM / R+4 / Toitures terrasses plate -
Revêtement d'étanchéité- (Absence d'amiante)

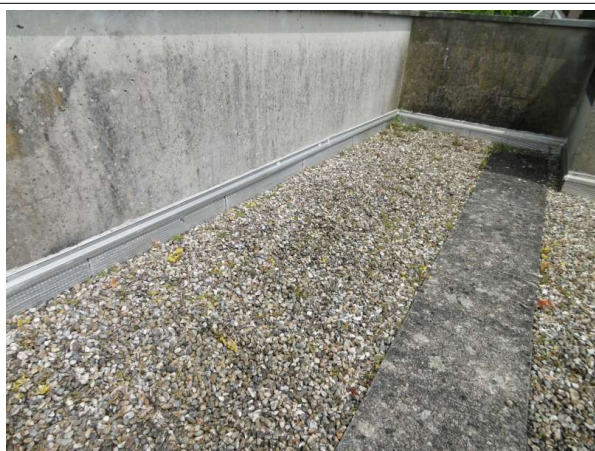
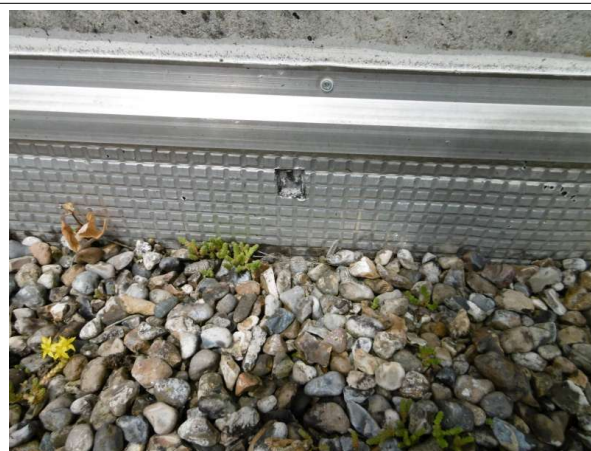
Prélèvement - P020 : CPAM / R+4 / Toitures terrasses plate -
Relevé d'étanchéité- (Absence d'amiante)

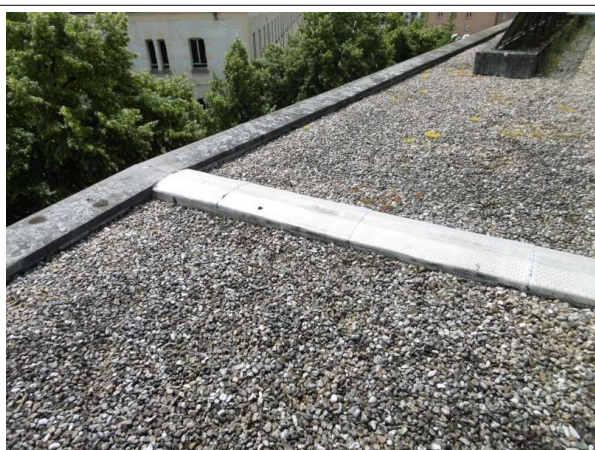
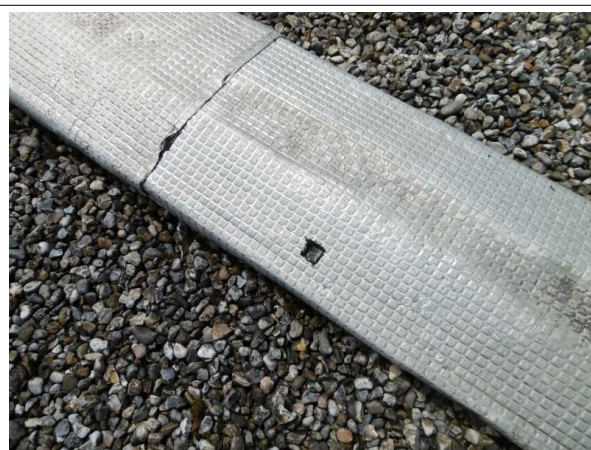
Prélèvement - P021 : CPAM / R+4 / Toitures terrasses plate -
Relevé d'étanchéité- (Absence d'amiante)

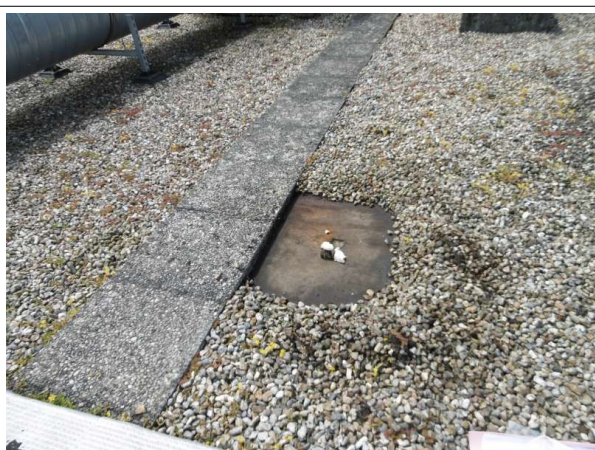
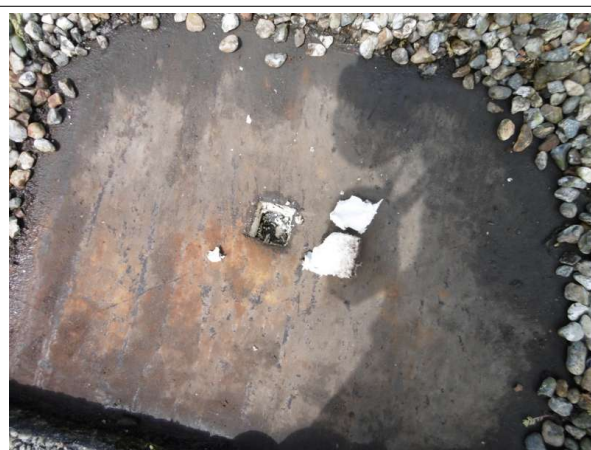
Prélèvement - P022 : CPAM / R+4 / Toitures terrasses plate -
Revêtement d'étanchéité- (Absence d'amiante)

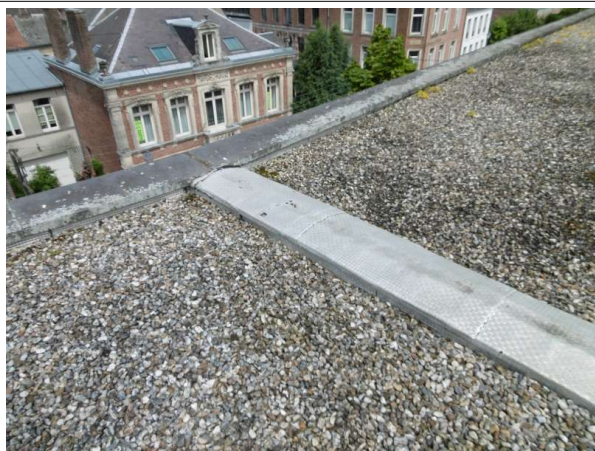
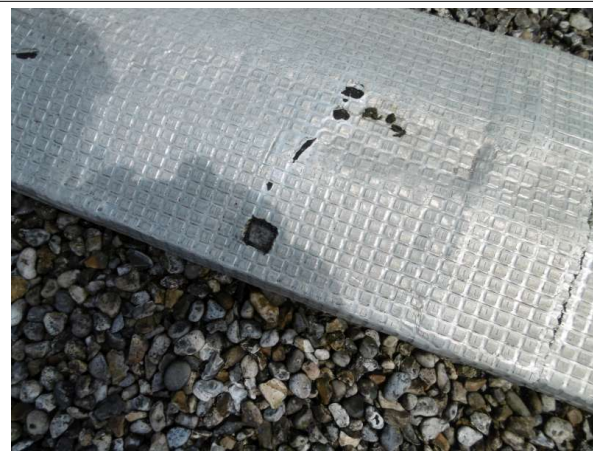
Prélèvement - P023 : CPAM / R+4 / Toitures terrasses plate -
Relevé d'étanchéité- (Absence d'amiante)

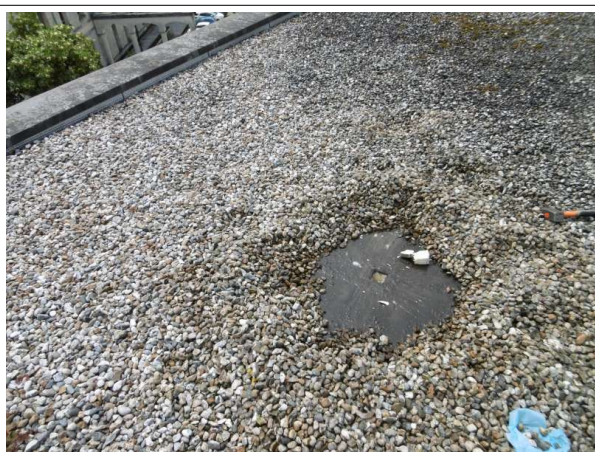
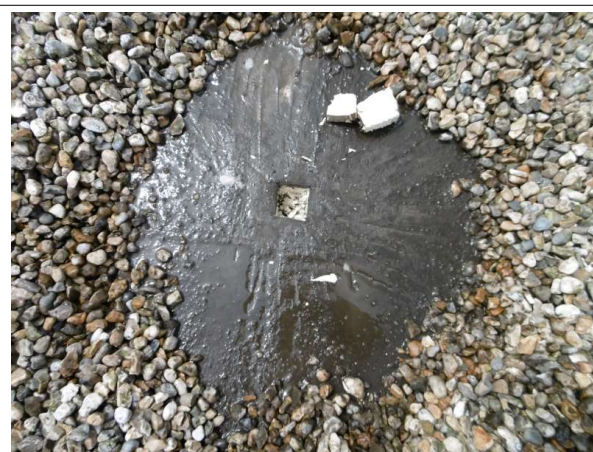
Prélèvement - P024 : CPAM / R+4 / Toitures terrasses plate -
Revêtement d'étanchéité- (Absence d'amiante)

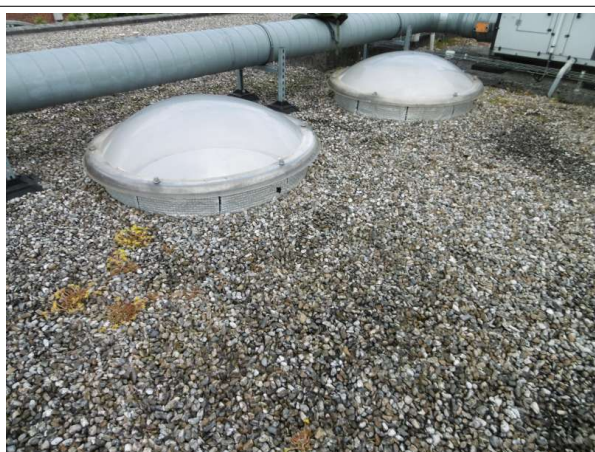
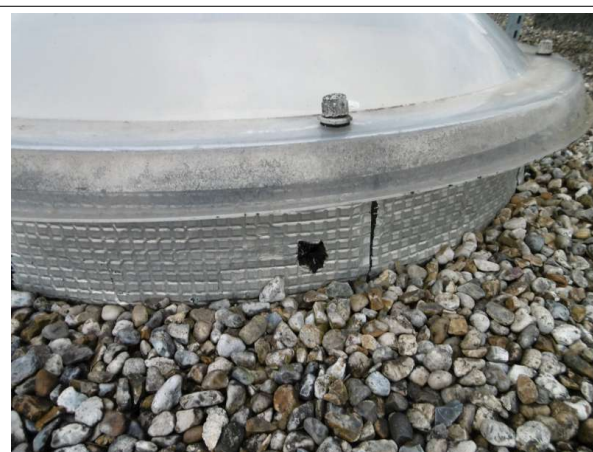
Prélèvement - P025 : CPAM / R+4 / Toitures terrasses plate -
Relevé d'étanchéité- (Absence d'amiante)

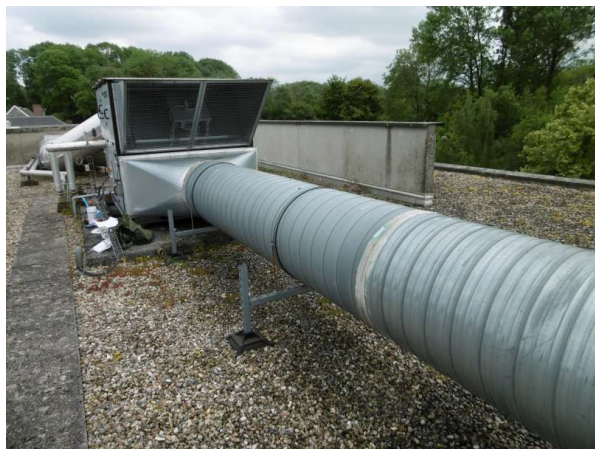
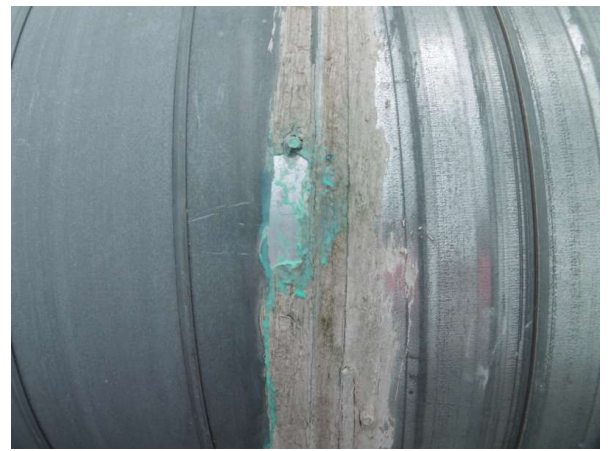
Prélèvement - P026 : CPAM / R+4 / Toitures terrasses plate -
Mastic- (Absence d'amiante)
