Rapport de mission de repérage des matériaux et produits contenant de l'amiante avant réalisation de travaux

Numéro de rapport	60785-122961 A
Propriétaire	CHU LIMOGES
Donneur d'ordre	CHU LIMOGES
	Centre Ressources Autisme
Adresse de l'immeuble	Hôpital Le Cluzeau
	87000 LIMOGES
Type de bien	Bâtiment
Date de la commande	25/10/2022
La (ou les) date(s) d'exécution du repérage	25/01/2023
Date d'émission du rapport de repérage	20/02/2023
Référence du programme de travaux défini par le donneur d'ordre	NC

Dénomination : **Centre Ressources Autisme**

Adresse complète : **Hôpital Le Cluzeau
- 87000 LIMOGES**

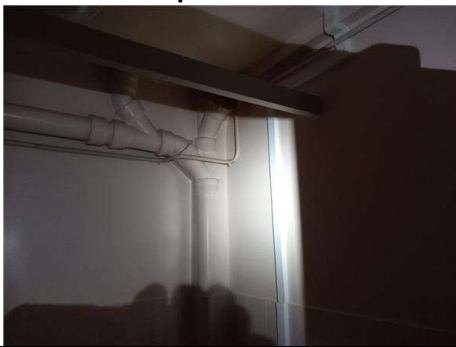
Nom du client CHU LIMOGES	Numéro de dossier 60785-122961 Centre Ressources Autisme Hôpital Le Cluzeau 87000	Pièce ou local – Composant RDC - Sanitaire - Canalisations - Toutes zones
Nom de l'opérateur FOUGERON Gwen	Date de prélèvement	Partie de composant Fonte
Résultat amiante : Absence d'amiante

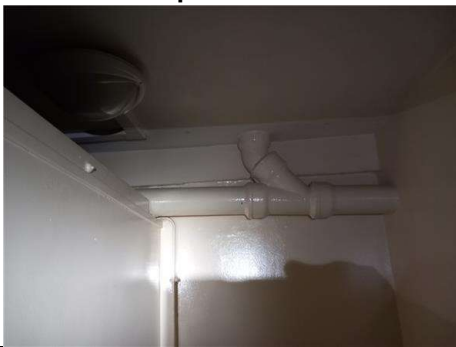
Nom du client CHU LIMOGES	Numéro de dossier 60785-122961 Centre Ressources Autisme Hôpital Le Cluzeau 87000	Pièce ou local – Composant 1er - Sanitaire - Canalisations - Toutes zones
Nom de l'opérateur FOUGERON Gwen	Date de prélèvement	Partie de composant Fonte
Résultat amiante : Absence d'amiante

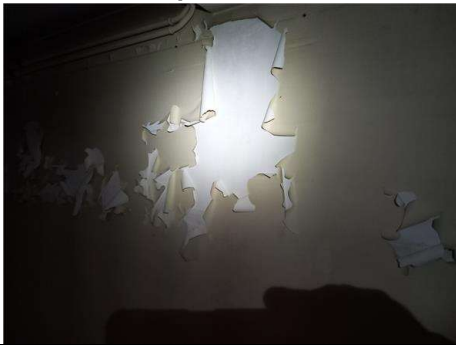
Nom du client CHU LIMOGES	Numéro de dossier 60785-122961 Centre Ressources Autisme Hôpital Le Cluzeau 87000	Pièce ou local – Composant Sous-sol - Circulation n°1 - Mur - Toutes zones	
	Nom de l'opérateur FOUGERON Gwen	Date de prélèvement 25/01/2023	Partie de composant Enduit
Résultat amiante : Absence d'amiante			
DESCRIPTION DU PRELEVEMENT :			
Objet			
Enduit			
DETAIL DES COUCHES DU PRELEVEMENT :			
Référence Couche	Description visuelle	Epaisseur (cm)	Conclusion amiante
Fr1	Peinture non séparable + enduit plâtreux blanc en vrac non séparable	0	Fibres d'amiante non détectées

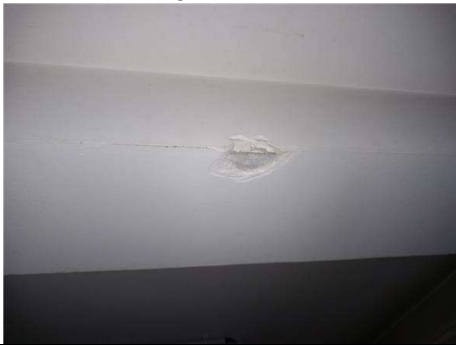
Nom du client CHU LIMOGES	Numéro de dossier 60785-122961 Centre Ressources Autisme Hôpital Le Cluzeau 87000	Pièce ou local – Composant Sous-sol - Circulation n°1 - Poutre plafond - Toutes zones			
Nom de l'opérateur FOUGERON Gwen	Date de prélèvement 25/01/2023	Partie de composant Enduit			
Résultat amiante : Absence d'amiante					
DESCRIPTION DU PRELEVEMENT :					
Objet					
Enduit					
DETAIL DES COUCHES DU PRELEVEMENT :					
Référence Couche	Description visuelle	Epaisseur (cm)	Conclusion amiante		
Fr1	Peinture non séparable + enduit plâtreux blanc	0	Fibres d'amiante non détectées

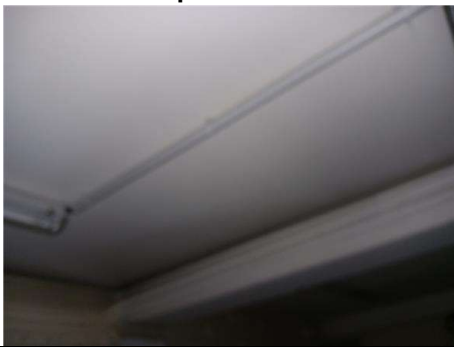
Nom du client CHU LIMOGES	Numéro de dossier 60785-122961 Centre Ressources Autisme Hôpital Le Cluzeau 87000	Pièce ou local – Composant Sous-sol - Circulation n°1 - Plafond - Toutes zones			
Nom de l'opérateur FOUGERON Gwen	Date de prélèvement 25/01/2023	Partie de composant Enduit			
Résultat amiante : Absence d'amiante					
DESCRIPTION DU PRELEVEMENT :					
Objet					
Enduit					
DETAIL DES COUCHES DU PRELEVEMENT :					
Référence Couche	Description visuelle	Epaisseur (cm)	Conclusion amiante		
Fr1	Peinture non séparable + enduit plâtreux blanc en vrac non séparable	0	Fibres d'amiante non détectées

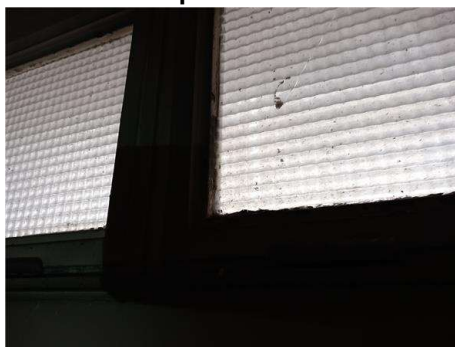
Nom du client CHU LIMOGES	Numéro de dossier 60785-122961 Centre Ressources Autisme Hôpital Le Cluzeau 87000	Pièce ou local – Composant Sous-sol - Pièce n°2 - Fenêtre Métal - Toutes zones	
	Nom de l'opérateur FOUGERON Gwen	Date de prélèvement 25/01/2023	Partie de composant Mastic vitrier
	Résultat amiante : Absence d'amiante		
DESCRIPTION DU PRELEVEMENT :			
Objet			
Mastic vitrier			
DETAIL DES COUCHES DU PRELEVEMENT :			
Référence Couche	Description visuelle	Epaisseur (cm)	Conclusion amiante
Fr1	Peinture non séparable + matériau compact beige	0	Fibres d'amiante non détectées

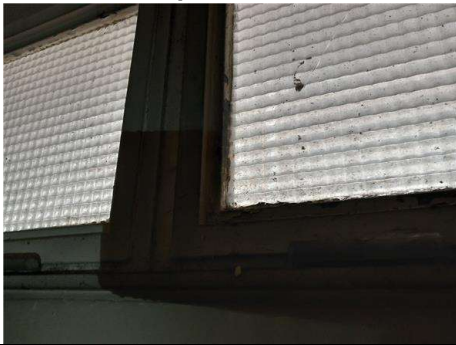
Nom du client CHU LIMOGES	Numéro de dossier 60785-122961 Centre Ressources Autisme Hôpital Le Cluzeau 87000	Pièce ou local – Composant Sous-sol - Pièce n°2 - Fenêtre Métal - Toutes zones	
Nom de l'opérateur FOUGERON Gwen	Date de prélèvement 25/01/2023	Partie de composant Peinture	
Résultat amiante : Absence d'amiante			
DESCRIPTION DU PRELEVEMENT :			
Objet			
Peinture			
DETAIL DES COUCHES DU PRELEVEMENT :			
Référence Couche	Description visuelle	Epaisseur (cm)	Conclusion amiante
Fr1	Peintures multiples en vrac	0	Fibres d'amiante non détectées

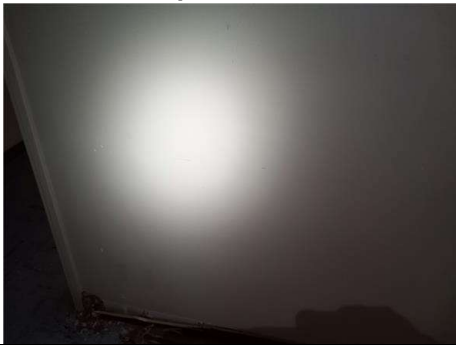
Nom du client CHU LIMOGES	Numéro de dossier 60785-122961 Centre Ressources Autisme Hôpital Le Cluzeau 87000	Pièce ou local – Composant Sous-sol - Pièce n°2 - Cloisons - Toutes zones	
Nom de l'opérateur FOUGERON Gwen	Date de prélèvement 25/01/2023	Partie de composant Enduit	
Résultat amiante : Absence d'amiante			
DESCRIPTION DU PRELEVEMENT :			
Objet			
Enduit			
DETAIL DES COUCHES DU PRELEVEMENT :			
Référence Couche	Description visuelle	Epaisseur (cm)	Conclusion amiante
Fr1	Peinture non séparable + enduit plâtreux blanc en vrac non séparable	0	Fibres d'amiante non détectées
PRELEVEMENT : P011			
Emplacement :

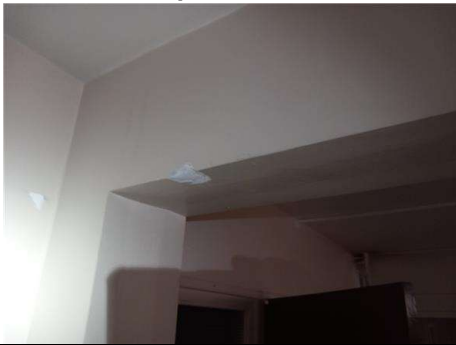
Nom du client CHU LIMOGES	Numéro de dossier 60785-122961 Centre Ressources Autisme Hôpital Le Cluzeau 87000	Pièce ou local – Composant Sous-sol - Pièce n°2 - Poutre plafond - Toutes zones	
Nom de l'opérateur FOUGERON Gwen	Date de prélèvement 25/01/2023	Partie de composant Enduit	
Résultat amiante : Absence d'amiante			
DESCRIPTION DU PRELEVEMENT :			
Objet			
Enduit			
DETAIL DES COUCHES DU PRELEVEMENT :			
Référence Couche	Description visuelle	Epaisseur (cm)	Conclusion amiante
Fr1	Peinture non séparable + enduit plâtreux blanc	0	Fibres d'amiante non détectées

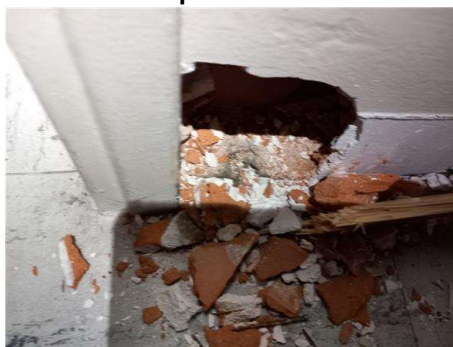
Nom du client CHU LIMOGES	Numéro de dossier 60785-122961 Centre Ressources Autisme Hôpital Le Cluzeau 87000	Pièce ou local – Composant Sous-sol - Pièce n°2 - Cloisons - Toutes zones	
	Nom de l'opérateur FOUGERON Gwen	Date de prélèvement 25/01/2023	Partie de composant Joint pied de cloison
	Résultat amiante : Absence d'amiante		
DESCRIPTION DU PRELEVEMENT :			
Objet			
Joint pied de cloison			
DETAIL DES COUCHES DU PRELEVEMENT :			
Référence Couche	Description visuelle	Epaisseur (cm)	Conclusion amiante
Fr1	Matériau blanc en faible quantité en vrac non séparable + matériau fibreux marron avec poussières	0	Fibres d'amiante non détectées

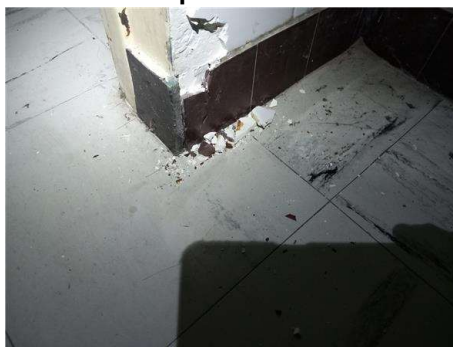
Nom du client CHU LIMOGES	Numéro de dossier 60785-122961 Centre Ressources Autisme Hôpital Le Cluzeau 87000	Pièce ou local – Composant Sous-sol - Circulation n°1 - Plinthes - Toutes zones	
Nom de l'opérateur FOUGERON Gwen	Date de prélèvement 25/01/2023	Partie de composant Colle	
Résultat amiante : Présence d'amiante (Fibres d'amiante de type chrysotile)			
DESCRIPTION DU PRELEVEMENT :			
Objet			
Colle			
DETAIL DES COUCHES DU PRELEVEMENT :			
Référence Couche	Description visuelle	Epaisseur (cm)	Conclusion amiante
Fr1	Colle blanche	0	Fibres d'amiante de type chrysotile

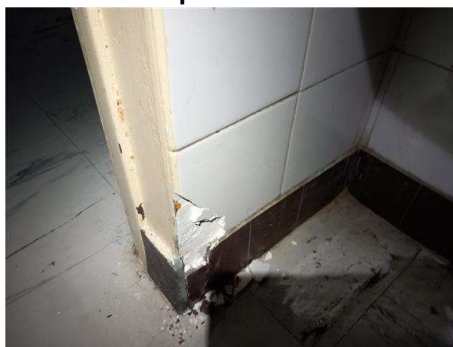
Nom du client CHU LIMOGES	Numéro de dossier 60785-122961 Centre Ressources Autisme Hôpital Le Cluzeau 87000	Pièce ou local – Composant Sous-sol - Circulation n°1 - Cloisons - Toutes zones	
	Nom de l'opérateur FOUGERON Gwen	Date de prélèvement 25/01/2023	Partie de composant Colle de Faïence
	Résultat amiante : Présence d'amiante (Fibres d'amiante de type chrysotile)		
DESCRIPTION DU PRELEVEMENT :			
Objet			
Colle de Faïence			
DETAIL DES COUCHES DU PRELEVEMENT :			
Référence Couche	Description visuelle	Epaisseur (cm)	Conclusion amiante
Fr1	Colle blanche	0	Fibres d'amiante de type chrysotile

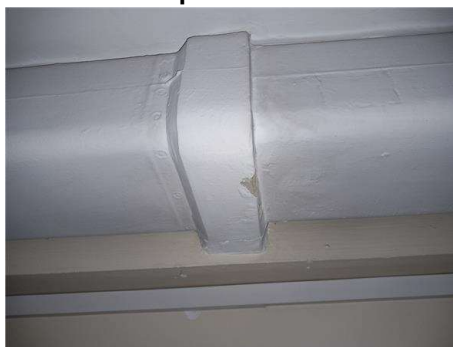
Nom du client CHU LIMOGES	Numéro de dossier 60785-122961 Centre Ressources Autisme Hôpital Le Cluzeau 87000	Pièce ou local – Composant Sous-sol - Pièce n°6 - Conduit de ventilation - Toutes zones	
Nom de l'opérateur FOUGERON Gwen	Date de prélèvement 25/01/2023	Partie de composant Amiante ciment	
Résultat amiante : Présence d'amiante (Fibres d'amiante de type chrysotile)			
DESCRIPTION DU PRELEVEMENT :			
Objet			
Amiante ciment			
DETAIL DES COUCHES DU PRELEVEMENT :			
Référence Couche	Description visuelle	Epaisseur (cm)	Conclusion amiante
Fr1	Peintures multiples non séparable + fibrociment gris avec fibres visibles + matériau blanc non séparable	0	Fibres d'amiante de type chrysotile

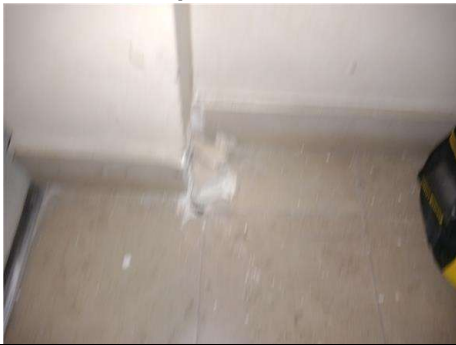
Nom du client CHU LIMOGES	Numéro de dossier 60785-122961 Centre Ressources Autisme Hôpital Le Cluzeau 87000	Pièce ou local – Composant Sous-sol - Palier n°1 - Plinthes - Toutes zones	
	Nom de l'opérateur FOUGERON Gwen	Date de prélèvement 25/01/2023	Partie de composant Colle
Résultat amiante : Absence d'amiante			
DESCRIPTION DU PRELEVEMENT :			
Objet			
Colle			
DETAIL DES COUCHES DU PRELEVEMENT :			
Référence Couche	Description visuelle	Epaisseur (cm)	Conclusion amiante
Fr1	Colle blanche	0	Fibres d'amiante non détectées

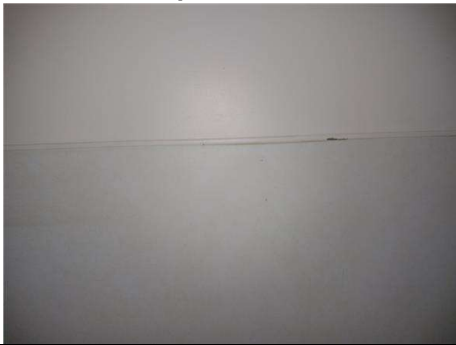
Nom du client CHU LIMOGES	Numéro de dossier 60785-122961 Centre Ressources Autisme Hôpital Le Cluzeau 87000	Pièce ou local – Composant Sous-sol - Palier n°1 - Cloisons - Toutes zones			
Nom de l'opérateur FOUGERON Gwen	Date de prélèvement 25/01/2023	Partie de composant enduit tapisserie			
Résultat amiante : Absence d'amiante					
DESCRIPTION DU PRELEVEMENT :					
Objet					
enduit tapisserie					
DETAIL DES COUCHES DU PRELEVEMENT :					
Référence Couche	Description visuelle	Epaisseur (cm)	Conclusion amiante		
Fr1	Papier peint non séparable + enduit plâtreux blanc en vrac non séparable	0	Fibres d'amiante non détectées

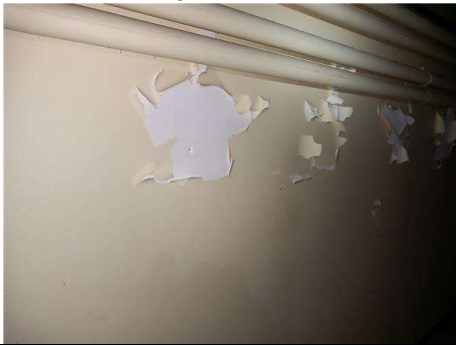
Nom du client CHU LIMOGES	Numéro de dossier 60785-122961 Centre Ressources Autisme Hôpital Le Cluzeau 87000	Pièce ou local – Composant Sous-sol - Circulation n°2 - Mur - Toutes zones	
Nom de l'opérateur FOUGERON Gwen	Date de prélèvement 25/01/2023	Partie de composant Enduit	
Résultat amiante : Absence d'amiante			
DESCRIPTION DU PRELEVEMENT :			
Objet			
Enduit			
DETAIL DES COUCHES DU PRELEVEMENT :			
Référence Couche	Description visuelle	Epaisseur (cm)	Conclusion amiante
Fr1	Peinture non séparable + enduit plâtreux blanc en vrac non séparable	0	Fibres d'amiante non détectées

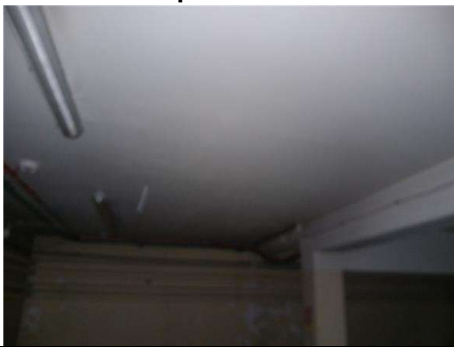
Nom du client CHU LIMOGES	Numéro de dossier 60785-122961 Centre Ressources Autisme Hôpital Le Cluzeau 87000	Pièce ou local – Composant Sous-sol - Circulation n°2 - Plafond - Toutes zones	
Nom de l'opérateur FOUGERON Gwen	Date de prélèvement 25/01/2023	Partie de composant Enduit	
Résultat amiante : Absence d'amiante			
DESCRIPTION DU PRELEVEMENT :			
Objet			
Enduit			
DETAIL DES COUCHES DU PRELEVEMENT :			
Référence Couche	Description visuelle	Epaisseur (cm)	Conclusion amiante
Fr1	Peinture non séparable + enduit plâtreux blanc en vrac non séparable	0	Fibres d'amiante non détectées

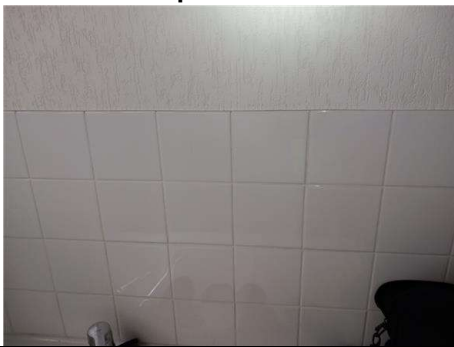
Nom du client CHU LIMOGES	Numéro de dossier 60785-122961 Centre Ressources Autisme Hôpital Le Cluzeau 87000	Pièce ou local – Composant Sous-sol - Pièce n°7 - Mur - Toutes zones	
Nom de l'opérateur FOUGERON Gwen	Date de prélèvement 25/01/2023	Partie de composant Colle de faïence	
Résultat amiante : Absence d'amiante			
DESCRIPTION DU PRELEVEMENT :			
Objet			
Colle de faïence			
DETAIL DES COUCHES DU PRELEVEMENT :			
Référence Couche	Description visuelle	Epaisseur (cm)	Conclusion amiante
Fr1	Colle blanche	0	Fibres d'amiante non détectées

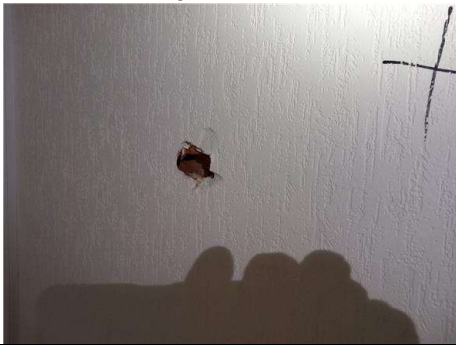
Nom du client CHU LIMOGES	Numéro de dossier 60785-122961 Centre Ressources Autisme Hôpital Le Cluzeau 87000		Pièce ou local – Composant Sous-sol - Pièce n°7 - Cloisons - Toutes zones
Nom de l'opérateur FOUGERON Gwen	Date de prélèvement 25/01/2023		Partie de composant enduit tapisserie
Résultat amiante : Absence d'amiante			
DESCRIPTION DU PRELEVEMENT :			
Objet			
enduit tapisserie			
DETAIL DES COUCHES DU PRELEVEMENT :			
Référence Couche	Description visuelle	Epaisseur (cm)	Conclusion amiante
Fr1	Papier peint non séparable + enduit plâtreux blanc en vrac non séparable	0	Fibres d'amiante non détectées

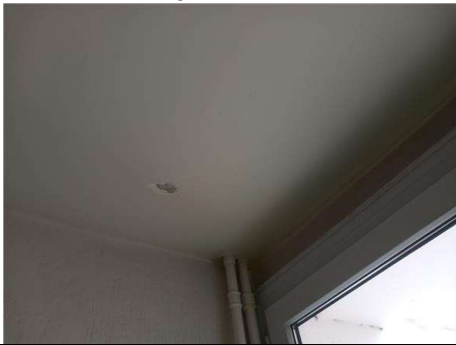
Nom du client CHU LIMOGES	Numéro de dossier 60785-122961 Centre Ressources Autisme Hôpital Le Cluzeau 87000	Pièce ou local – Composant Sous-sol - Pièce n°7 - Plafond - Toutes zones	
Nom de l'opérateur FOUGERON Gwen	Date de prélèvement 25/01/2023	Partie de composant Enduit	
Résultat amiante : Absence d'amiante			
DESCRIPTION DU PRELEVEMENT :			
Objet			
Enduit			
DETAIL DES COUCHES DU PRELEVEMENT :			
Référence Couche	Description visuelle	Epaisseur (cm)	Conclusion amiante
Fr1	Peinture non séparable + enduit plâtreux blanc	0	Fibres d'amiante non détectées

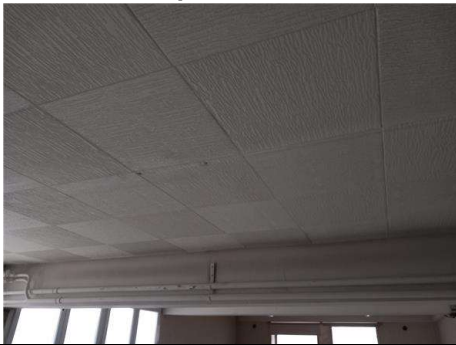
Nom du client CHU LIMOGES	Numéro de dossier 60785-122961 Centre Ressources Autisme Hôpital Le Cluzeau 87000		Pièce ou local – Composant Sous-sol - Pièce n°9 - Plafond - Toutes zones
Nom de l'opérateur FOUGERON Gwen	Date de prélèvement 25/01/2023		Partie de composant Colle de dalle poly
Résultat amiante : Absence d'amiante			
DESCRIPTION DU PRELEVEMENT :			
Objet			
Colle de dalle poly			
DETAIL DES COUCHES DU PRELEVEMENT :			
Référence Couche	Description visuelle	Epaisseur (cm)	Conclusion amiante
Fr1	Colle polymère blanche	0	Fibres d'amiante non détectées

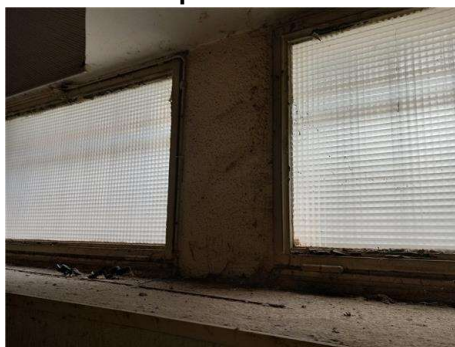
Nom du client CHU LIMOGES	Numéro de dossier 60785-122961 Centre Ressources Autisme Hôpital Le Cluzeau 87000	Pièce ou local – Composant Sous-sol - Pièce n°9 - Fenêtre métal - Toutes zones	
Nom de l'opérateur FOUGERON Gwen	Date de prélèvement 25/01/2023	Partie de composant Peinture	
Résultat amiante : Absence d'amiante			
DESCRIPTION DU PRELEVEMENT :			
Objet			
Peinture			
DETAIL DES COUCHES DU PRELEVEMENT :			
Référence Couche	Description visuelle	Epaisseur (cm)	Conclusion amiante
Fr1	Peintures multiples en vrac	0	Fibres d'amiante non détectées

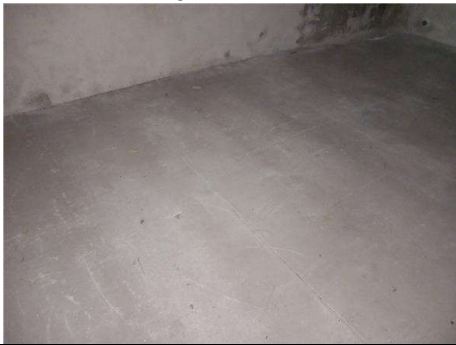
Nom du client CHU LIMOGES	Numéro de dossier 60785-122961 Centre Ressources Autisme Hôpital Le Cluzeau 87000	Pièce ou local – Composant Sous-sol - Cave - Plancher - Toutes zones	
Nom de l'opérateur FOUGERON Gwen	Date de prélèvement 25/01/2023	Partie de composant Béton	
Résultat amiante : Absence d'amiante			
DESCRIPTION DU PRELEVEMENT :			
Objet			
Béton			
DETAIL DES COUCHES DU PRELEVEMENT :			
Référence Couche	Description visuelle	Epaisseur (cm)	Conclusion amiante
Fr1	Matériau compact gris hétérogène	0	Fibres d'amiante non détectées

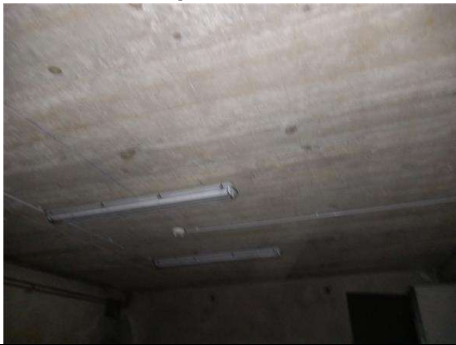
Nom du client CHU LIMOGES	Numéro de dossier 60785-122961 Centre Ressources Autisme Hôpital Le Cluzeau 87000	Pièce ou local – Composant Sous-sol - Cave - Plafond - Toutes zones	
Nom de l'opérateur FOUGERON Gwen	Date de prélèvement 25/01/2023	Partie de composant Béton	
Résultat amiante : Absence d'amiante			
DESCRIPTION DU PRELEVEMENT :			
Objet			
Béton			
DETAIL DES COUCHES DU PRELEVEMENT :			
Référence Couche	Description visuelle	Epaisseur (cm)	Conclusion amiante
Fr1	Matériau compact gris hétérogène	0	Fibres d'amiante non détectées

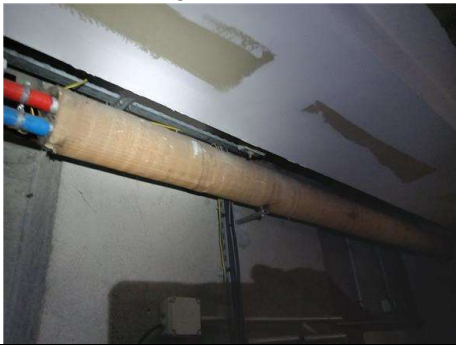
Nom du client CHU LIMOGES	Numéro de dossier 60785-122961 Centre Ressources Autisme Hôpital Le Cluzeau 87000	Pièce ou local – Composant Sous-sol - Chaufferie - Canalisations n°1 - Toutes zones			
Nom de l'opérateur FOUGERON Gwen	Date de prélèvement 25/01/2023	Partie de composant Calorifuge			
Résultat amiante : Absence d'amiante					
DESCRIPTION DU PRELEVEMENT :					
Objet					
Calorifuge					
DETAIL DES COUCHES DU PRELEVEMENT :					
Référence Couche	Description visuelle	Epaisseur (cm)	Conclusion amiante		
Fr1	Toile fibreuse blanche non séparable + carton non séparable + matériau fibreux multicolore avec poussières non séparable	0	Fibres d'amiante non détectées

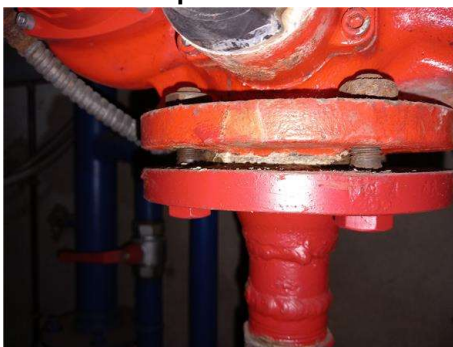
Nom du client CHU LIMOGES	Numéro de dossier 60785-122961 Centre Ressources Autisme Hôpital Le Cluzeau 87000	Pièce ou local – Composant Sous-sol - Chaufferie - Canalisations n°2 - Toutes zones	
Nom de l'opérateur FOUGERON Gwen	Date de prélèvement 25/01/2023	Partie de composant Joint de bride	
Résultat amiante : Présence d'amiante (Fibres d'amiante de type chrysotile)			
DESCRIPTION DU PRELEVEMENT :			
Objet			
Joint de bride			
DETAIL DES COUCHES DU PRELEVEMENT :			
Référence Couche	Description visuelle	Epaisseur (cm)	Conclusion amiante
Fr1	Peinture non séparable + matériau beige en vrac avec fibres visibles non séparable	0	Fibres d'amiante de type chrysotile

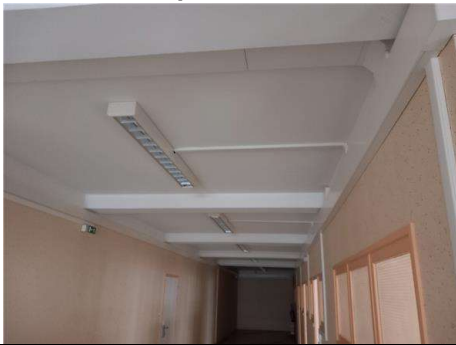
Nom du client CHU LIMOGES	Numéro de dossier 60785-122961 Centre Ressources Autisme Hôpital Le Cluzeau 87000		Pièce ou local – Composant RDC - Circulation n°1 - Plafond - Toutes zones
	Nom de l'opérateur FOUGERON Gwen		Date de prélèvement 25/01/2023
		Partie de composant Enduit	
Résultat amiante : Absence d'amiante			
DESCRIPTION DU PRELEVEMENT :			
Objet			
Enduit			
DETAIL DES COUCHES DU PRELEVEMENT :			
Référence Couche	Description visuelle	Epaisseur (cm)	Conclusion amiante
Fr1	Peinture non séparable + enduit plâtreux blanc en vrac non séparable	0	Fibres d'amiante non détectées

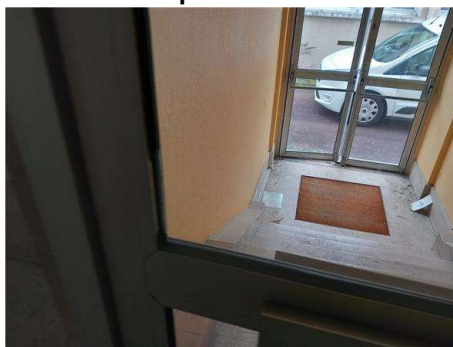
Nom du client CHU LIMOGES	Numéro de dossier 60785-122961 Centre Ressources Autisme Hôpital Le Cluzeau 87000	Pièce ou local – Composant RDC - Circulation n°1 - Porte vitrée - Toutes zones	
	Nom de l'opérateur FOUGERON Gwen	Date de prélèvement 25/01/2023	Partie de composant Joint vitrier
	Résultat amiante : Absence d'amiante		
DESCRIPTION DU PRELEVEMENT :			
Objet			
Joint vitrier			
DETAIL DES COUCHES DU PRELEVEMENT :			
Référence Couche	Description visuelle	Epaisseur (cm)	Conclusion amiante
Fr1	Matériau souple noir	0	Fibres d'amiante non détectées

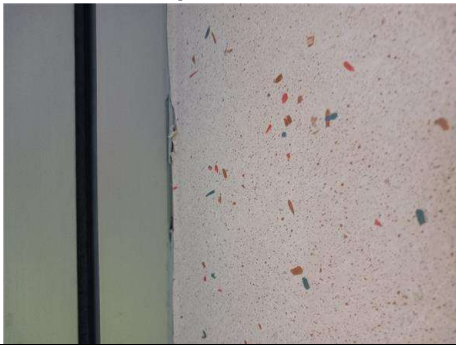
Nom du client CHU LIMOGES	Numéro de dossier 60785-122961 Centre Ressources Autisme Hôpital Le Cluzeau 87000	Pièce ou local – Composant RDC - Circulation n°1 - Porte vitrée - Toutes zones	
Nom de l'opérateur FOUGERON Gwen	Date de prélèvement 25/01/2023	Partie de composant Joint finition	
Résultat amiante : Absence d'amiante			
DESCRIPTION DU PRELEVEMENT :			
Objet			
Joint finition			
DETAIL DES COUCHES DU PRELEVEMENT :			
Référence Couche	Description visuelle	Epaisseur (cm)	Conclusion amiante
Fr1	Matériau souple gris	0	Fibres d'amiante non détectées

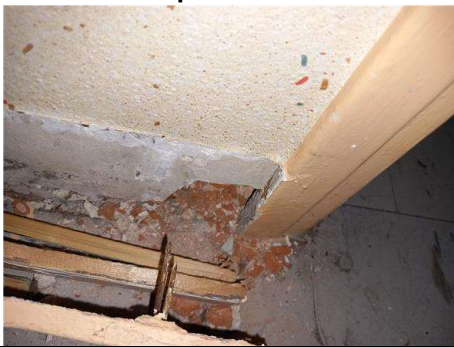
Nom du client CHU LIMOGES	Numéro de dossier 60785-122961 Centre Ressources Autisme Hôpital Le Cluzeau 87000	Pièce ou local – Composant RDC - Bureau n°1 - Cloisons - Toutes zones	
Nom de l'opérateur FOUGERON Gwen	Date de prélèvement 25/01/2023	Partie de composant Joint pied de cloison	
Résultat amiante : Absence d'amiante			
DESCRIPTION DU PRELEVEMENT :			
Objet			
Joint pied de cloison			
DETAIL DES COUCHES DU PRELEVEMENT :			
Référence Couche	Description visuelle	Epaisseur (cm)	Conclusion amiante
Fr1	Matériau gris en faible quantité en vrac hétérogène non séparable + matériau fibreux marron avec poussières	0	Fibres d'amiante non détectées

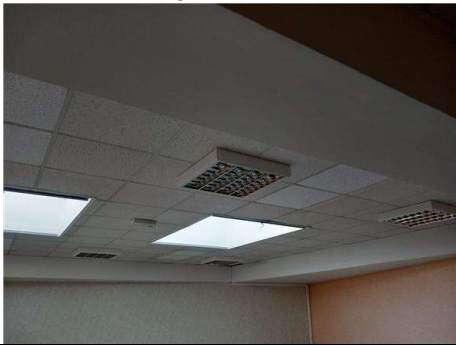
Nom du client CHU LIMOGES	Numéro de dossier 60785-122961 Centre Ressources Autisme Hôpital Le Cluzeau 87000	Pièce ou local – Composant RDC - Salle - Faux-plafond - Toutes zones	
Nom de l'opérateur FOUGERON Gwen	Date de prélèvement 25/01/2023	Partie de composant Panneaux de faux-plafond	
Résultat amiante : Absence d'amiante			
DESCRIPTION DU PRELEVEMENT :			
Objet			
Panneaux de faux-plafond			
DETAIL DES COUCHES DU PRELEVEMENT :			
Référence Couche	Description visuelle	Epaisseur (cm)	Conclusion amiante
Fr1	Enduit blanc non séparable + matériau fibreux beige	0	Fibres d'amiante non détectées

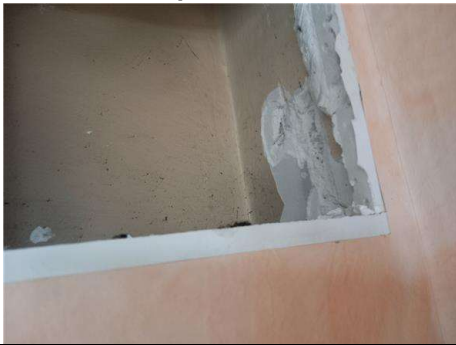
Nom du client CHU LIMOGES	Numéro de dossier 60785-122961 Centre Ressources Autisme Hôpital Le Cluzeau 87000	Pièce ou local – Composant RDC - Salle - Mur - Toutes zones	
Nom de l'opérateur FOUGERON Gwen	Date de prélèvement 25/01/2023	Partie de composant Enduit sous doublage	
Résultat amiante : Absence d'amiante			
DESCRIPTION DU PRELEVEMENT :			
Objet			
Enduit sous doublage			
DETAIL DES COUCHES DU PRELEVEMENT :			
Référence Couche	Description visuelle	Epaisseur (cm)	Conclusion amiante
Fr1	Peinture non séparable + enduit plâtreux blanc en vrac non séparable	0	Fibres d'amiante non détectées

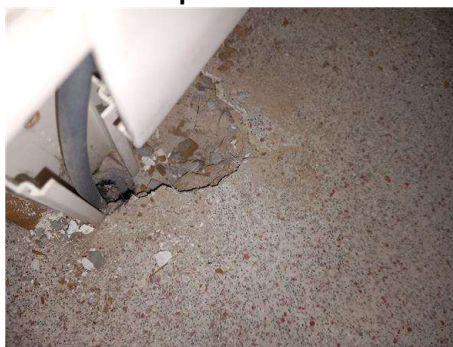
Nom du client CHU LIMOGES	Numéro de dossier 60785-122961 Centre Ressources Autisme Hôpital Le Cluzeau 87000	Pièce ou local – Composant RDC - Palier - Plancher - Toutes zones	
	Nom de l'opérateur FOUGERON Gwen	Date de prélèvement 25/01/2023	Partie de composant Colle de carrelage
	Résultat amiante : Absence d'amiante		
DESCRIPTION DU PRELEVEMENT :			
Objet			
Colle de carrelage			
DETAIL DES COUCHES DU PRELEVEMENT :			
Référence Couche	Description visuelle	Epaisseur (cm)	Conclusion amiante
Fr1	Colle grise	0	Fibres d'amiante non détectées

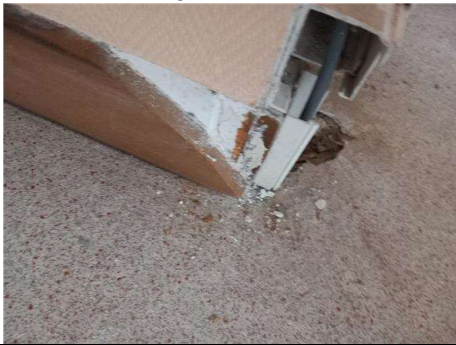
Nom du client CHU LIMOGES	Numéro de dossier 60785-122961 Centre Ressources Autisme Hôpital Le Cluzeau 87000	Pièce ou local – Composant RDC - Palier - Plinthes - Toutes zones	
Nom de l'opérateur FOUGERON Gwen	Date de prélèvement 25/01/2023	Partie de composant Colle	
Résultat amiante : Absence d'amiante			
DESCRIPTION DU PRELEVEMENT :			
Objet			
Colle			
DETAIL DES COUCHES DU PRELEVEMENT :			
Référence Couche	Description visuelle	Epaisseur (cm)	Conclusion amiante
Fr1	Colle beige + couche plâtrée blanche non séparable	0	Fibres d'amiante non détectées

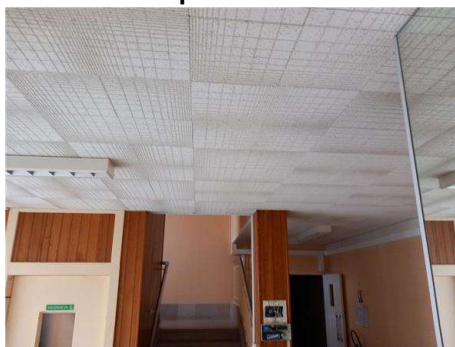
Nom du client CHU LIMOGES	Numéro de dossier 60785-122961 Centre Ressources Autisme Hôpital Le Cluzeau 87000	Pièce ou local – Composant RDC - Palier - Plafond - Toutes zones	
Nom de l'opérateur FOUGERON Gwen	Date de prélèvement 25/01/2023	Partie de composant Dalle colle enduit	
Résultat amiante : Absence d'amiante			
DESCRIPTION DU PRELEVEMENT :			
Objet			
Dalle colle enduit			
DETAIL DES COUCHES DU PRELEVEMENT :			
Référence Couche	Description visuelle	Epaisseur (cm)	Conclusion amiante
Fr1	Enduit blanc non séparable + matériau fibreux beige	0	Fibres d'amiante non détectées

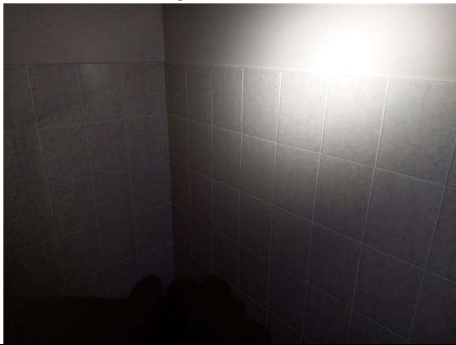
Nom du client CHU LIMOGES	Numéro de dossier 60785-122961 Centre Ressources Autisme Hôpital Le Cluzeau 87000	Pièce ou local – Composant RDC - Sanitaire - Mur - Toutes zones			
Nom de l'opérateur FOUGERON Gwen	Date de prélèvement 25/01/2023	Partie de composant Colle de faïence			
Résultat amiante : Absence d'amiante					
DESCRIPTION DU PRELEVEMENT :					
Objet					
Colle de faïence					
DETAIL DES COUCHES DU PRELEVEMENT :					
Référence Couche	Description visuelle	Epaisseur (cm)	Conclusion amiante		
Fr1	Colle beige non séparable + couche plâtreuse blanche non séparable	0	Fibres d'amiante non détectées

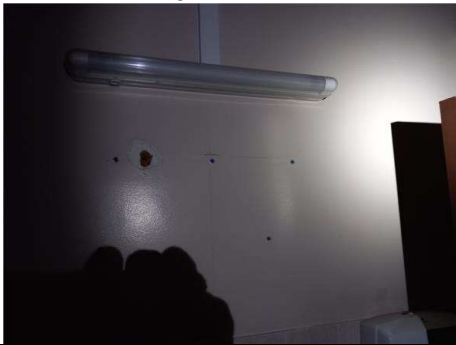
Nom du client CHU LIMOGES	Numéro de dossier 60785-122961 Centre Ressources Autisme Hôpital Le Cluzeau 87000	Pièce ou local – Composant RDC - Sanitaire - Mur - Toutes zones	
Nom de l'opérateur FOUGERON Gwen	Date de prélèvement 25/01/2023	Partie de composant Enduit	
Résultat amiante : Absence d'amiante			
DESCRIPTION DU PRELEVEMENT :			
Objet			
Enduit			
DETAIL DES COUCHES DU PRELEVEMENT :			
Référence Couche	Description visuelle	Epaisseur (cm)	Conclusion amiante
Fr1	Peinture non séparable + enduit plâtreux blanc en vrac non séparable	0	Fibres d'amiante non détectées

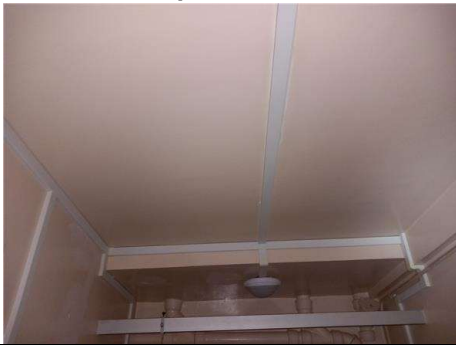
Nom du client CHU LIMOGES	Numéro de dossier 60785-122961 Centre Ressources Autisme Hôpital Le Cluzeau 87000	Pièce ou local – Composant RDC - Sanitaire - Plafond - Toutes zones	
Nom de l'opérateur FOUGERON Gwen	Date de prélèvement 25/01/2023	Partie de composant Enduit	
Résultat amiante : Absence d'amiante			
DESCRIPTION DU PRELEVEMENT :			
Objet			
Enduit			
DETAIL DES COUCHES DU PRELEVEMENT :			
Référence Couche	Description visuelle	Epaisseur (cm)	Conclusion amiante
Fr1	Peinture non séparable + enduit plâtreux blanc	0	Fibres d'amiante non détectées

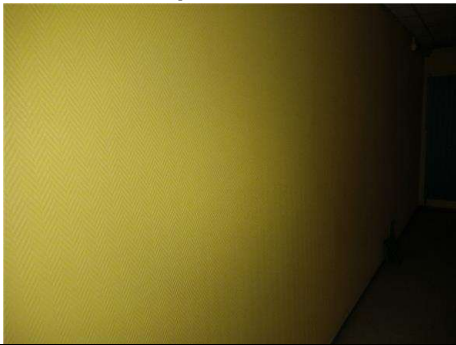
Nom du client CHU LIMOGES	Numéro de dossier 60785-122961 Centre Ressources Autisme Hôpital Le Cluzeau 87000	Pièce ou local – Composant RDC - Circulation n°2 - Cloisons - Toutes zones	
Nom de l'opérateur FOUGERON Gwen	Date de prélèvement 25/01/2023	Partie de composant Enduit toile de verre	
Résultat amiante : Absence d'amiante			
DESCRIPTION DU PRELEVEMENT :			
Objet			
Enduit toile de verre			
DETAIL DES COUCHES DU PRELEVEMENT :			
Référence Couche	Description visuelle	Epaisseur (cm)	Conclusion amiante
Fr1	Peinture non séparable + toile fibreuse blanche non séparable + enduit plâtreux blanc non séparable	0	Fibres d'amiante non détectées

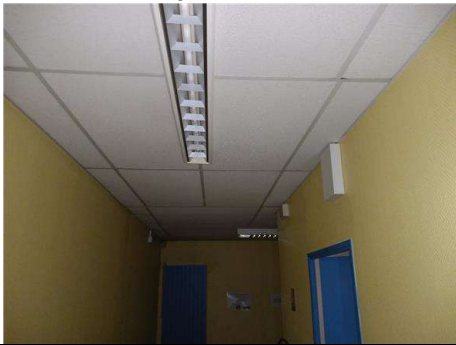
Nom du client CHU LIMOGES	Numéro de dossier 60785-122961 Centre Ressources Autisme Hôpital Le Cluzeau 87000	Pièce ou local – Composant RDC - Circulation n°2 - Faux-plafond - Toutes zones			
Nom de l'opérateur FOUGERON Gwen	Date de prélèvement 25/01/2023	Partie de composant Panneaux de faux-plafond			
Résultat amiante : Absence d'amiante					
DESCRIPTION DU PRELEVEMENT :					
Objet					
Panneaux de faux-plafond					
DETAIL DES COUCHES DU PRELEVEMENT :					
Référence Couche	Description visuelle	Epaisseur (cm)	Conclusion amiante		
Fr1	Enduit blanc non séparable + matériau fibreux beige avec poussières	0	Fibres d'amiante non détectées

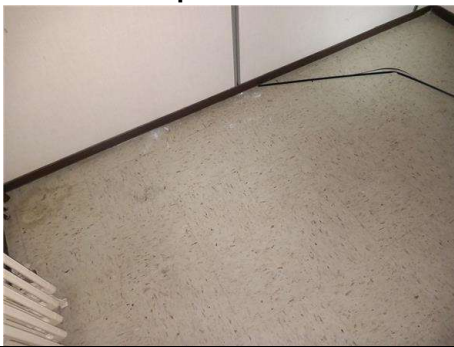
Nom du client CHU LIMOGES	Numéro de dossier 60785-122961 Centre Ressources Autisme Hôpital Le Cluzeau 87000	Pièce ou local – Composant RDC - Bureau n°10 - Plancher - Toutes zones	
Nom de l'opérateur FOUGERON Gwen	Date de prélèvement 25/01/2023	Partie de composant Dalle de sol colle Ragréage	
Résultat amiante : Présence d'amiante (Fibres d'amiante de type chrysotile)			
DESCRIPTION DU PRELEVEMENT :			
Objet			
Dalle de sol colle Ragréage			
DETAIL DES COUCHES DU PRELEVEMENT :			
Référence Couche	Description visuelle	Epaisseur (cm)	Conclusion amiante
Fr1	Dalle dure cassante grise	0	Fibres d'amiante de type chrysotile
Fr2	Colle polymère jaune non séparable + ragréage gris non séparable + colle bitumineuse noire non séparable	0	Fibres d'amiante de type chrysotile

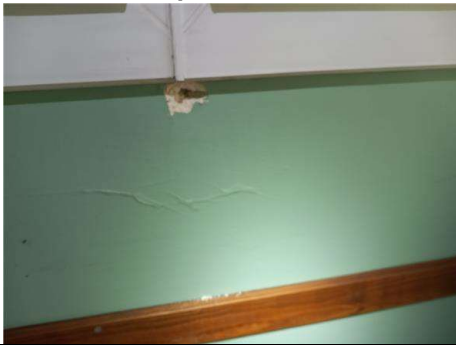
Nom du client CHU LIMOGES	Numéro de dossier 60785-122961 Centre Ressources Autisme Hôpital Le Cluzeau 87000	Pièce ou local – Composant RDC - Bureau n°9 - Mur - Toutes zones	
Nom de l'opérateur FOUGERON Gwen	Date de prélèvement 25/01/2023	Partie de composant Enduit	
Résultat amiante : Absence d'amiante			
DESCRIPTION DU PRELEVEMENT :			
Objet			
Enduit			
DETAIL DES COUCHES DU PRELEVEMENT :			
Référence Couche	Description visuelle	Epaisseur (cm)	Conclusion amiante
Fr1	Peinture non séparable + enduit plâtreux blanc en vrac non séparable	0	Fibres d'amiante non détectées

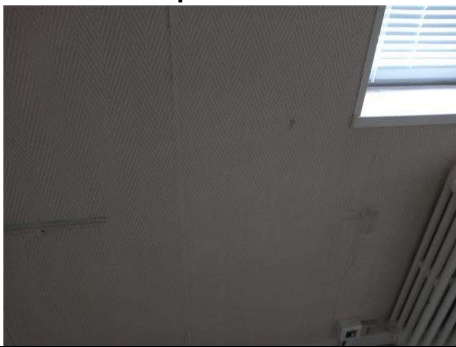
Nom du client CHU LIMOGES	Numéro de dossier 60785-122961 Centre Ressources Autisme Hôpital Le Cluzeau 87000	Pièce ou local – Composant 1er - Bureau n°17 - Mur - Toutes zones	
Nom de l'opérateur FOUGERON Gwen	Date de prélèvement 25/01/2023	Partie de composant Enduit toile de verre	
Résultat amiante : Absence d'amiante			
DESCRIPTION DU PRELEVEMENT :			
Objet			
Enduit toile de verre			
DETAIL DES COUCHES DU PRELEVEMENT :			
Référence Couche	Description visuelle	Epaisseur (cm)	Conclusion amiante
Fr1	Papier peint non séparable + enduit plâtreux blanc en vrac non séparable	0	Fibres d'amiante non détectées

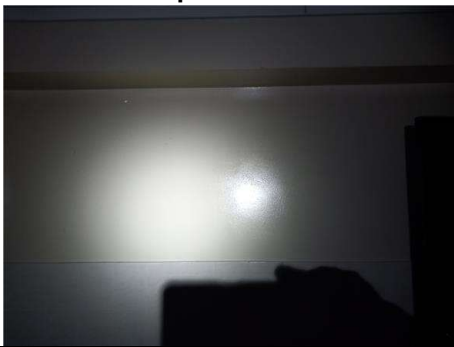
Nom du client CHU LIMOGES	Numéro de dossier 60785-122961 Centre Ressources Autisme Hôpital Le Cluzeau 87000	Pièce ou local – Composant 1er - Sanitaire - Mur - Toutes zones			
Nom de l'opérateur FOUGERON Gwen	Date de prélèvement 25/01/2023	Partie de composant Enduit			
Résultat amiante : Absence d'amiante					
DESCRIPTION DU PRELEVEMENT :					
Objet					
Enduit					
DETAIL DES COUCHES DU PRELEVEMENT :					
Référence Couche	Description visuelle	Epaisseur (cm)	Conclusion amiante		
Fr1	Peinture non séparable + enduit plâtreux blanc en vrac non séparable	0	Fibres d'amiante non détectées

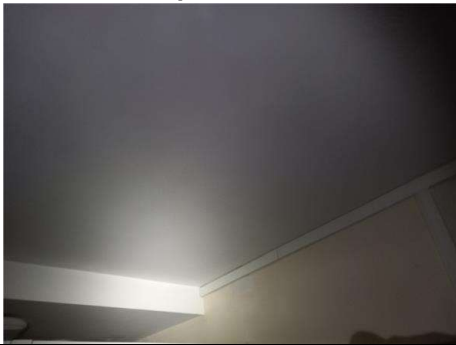
Nom du client CHU LIMOGES	Numéro de dossier 60785-122961 Centre Ressources Autisme Hôpital Le Cluzeau 87000	Pièce ou local – Composant 1er - Sanitaire - Plafond - Toutes zones			
Nom de l'opérateur FOUGERON Gwen	Date de prélèvement 25/01/2023	Partie de composant Enduit			
Résultat amiante : Absence d'amiante					
DESCRIPTION DU PRELEVEMENT :					
Objet					
Enduit					
DETAIL DES COUCHES DU PRELEVEMENT :					
Référence Couche	Description visuelle	Epaisseur (cm)	Conclusion amiante		
Fr1	Peinture non séparable + enduit plâtreux blanc	0	Fibres d'amiante non détectées

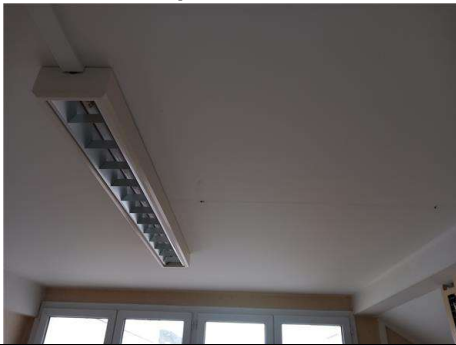
Nom du client CHU LIMOGES	Numéro de dossier 60785-122961 Centre Ressources Autisme Hôpital Le Cluzeau 87000	Pièce ou local – Composant 1er - Palier - Plafond - Toutes zones			
Nom de l'opérateur FOUGERON Gwen	Date de prélèvement 25/01/2023	Partie de composant Enduit			
Résultat amiante : Absence d'amiante					
DESCRIPTION DU PRELEVEMENT :					
Objet					
Enduit					
DETAIL DES COUCHES DU PRELEVEMENT :					
Référence Couche	Description visuelle	Epaisseur (cm)	Conclusion amiante		
Fr1	Peinture non séparable + enduit plâtreux blanc en vrac non séparable	0	Fibres d'amiante non détectées
