Rapport de mission de repérage des matériaux et produits contenant de l'amiante avant démolition d'un immeuble bâti

Numéro de rapport	60785-122960 A
Propriétaire	CHU LIMOGES
Donneur d'ordre	CHU LIMOGES
Adresse de l'immeuble	Centre Ressources Autisme Hôpital Le Cluzeau 87000 LIMOGES
Type de bien	Bâtiment
Date de la commande	25/10/2022
La (ou les) date(s) d'exécution du repérage	09/01/2023
Date d'émission du rapport de repérage	30/01/2023
Référence du programme de travaux / démolition	NC

Démolition totale du bâtiment C

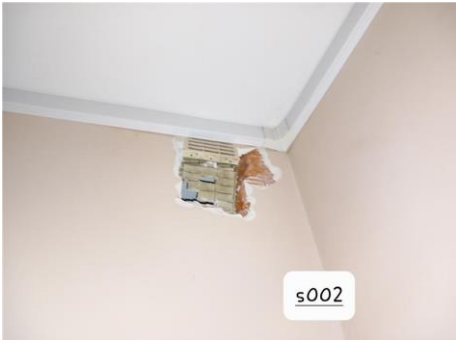
Sondage : Grille de ventilation		
Emplacement :

Nom du client CHU LIMOGES	Numéro de dossier 60785-122960	Pièce ou local – Composant RDC - Sanitaires n°1 - Grille de ventilation - A
Nom de l'opérateur BITTOTO Guillaume	Date de prélèvement	Partie de composant PVC
Résultat amiante : Absence d'amiante

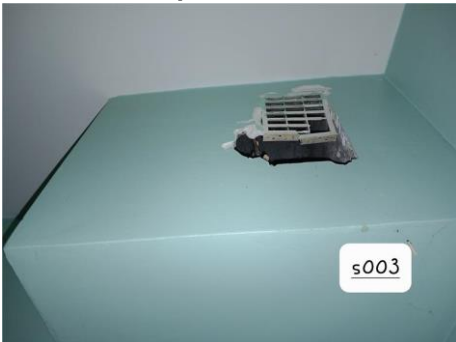
Sondage : Mur / Plafond		
Emplacement :

Nom du client CHU LIMOGES	Numéro de dossier 60785-122960	Pièce ou local – Composant RDC - Rangement - Mur / Plafond - A
Nom de l'opérateur BITTOTO Guillaume	Date de prélèvement	Partie de composant Caisson ventilation
Résultat amiante : Absence d'amiante

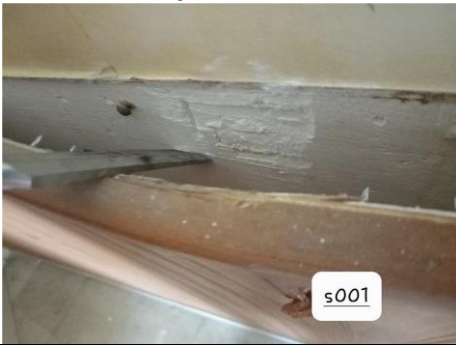
Nom du client CHU LIMOGES	Numéro de dossier 60785-122960	Pièce ou local – Composant RDC - Entrée - Murs doublage - A
Nom de l'opérateur BITTOTO Guillaume	Date de prélèvement	Partie de composant Lambris bois
Résultat amiante : Absence d'amiante

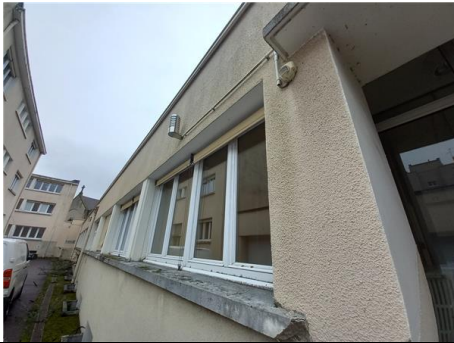
</div>			
Nom du client CHU LIMOGES	Numéro de dossier 60785-122960	Pièce ou local – Composant Extérieur - Façade - Mur de façade - A	
Nom de l'opérateur BITTOTO Guillaume	Date de prélèvement 09/01/2023	Partie de composant Enduit ciment Beige - Peinture	
Résultat amiante : Absence d'amiante			
DESCRIPTION DU PRELEVEMENT :			
Objet			
Enduit ciment Beige / Peinture			
DETAIL DES COUCHES DU PRELEVEMENT :			
Référence Couche	Description visuelle	Epaisseur (cm)	Conclusion amiante
RAW PRODUCT	Matériau de type peinture (beige) + (blanc) ; matériau semi-dur de type enduit (plâtreux) (blanc) ; matériau dur de type mortier, béton, chape (gris)	0	Fibres d'amiante non détectées

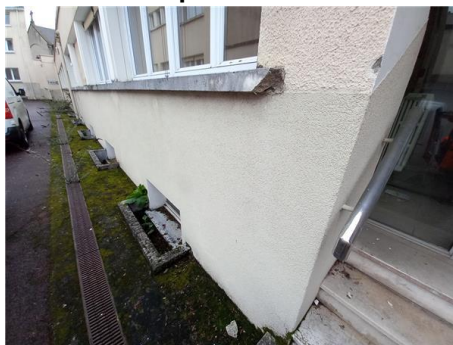
Nom du client CHU LIMOGES	Numéro de dossier 60785-122960	Pièce ou local – Composant Extérieur - Façade - Mur de façade - A	
Nom de l’opérateur BITTOTO Guillaume	Date de prélèvement 09/01/2023	Partie de composant Enduit ciment Gris - Peinture	
Résultat amiante : Absence d’amiante			
DESCRIPTION DU PRELEVEMENT :			
Objet			
Enduit ciment Gris / Peinture			
DETAIL DES COUCHES DU PRELEVEMENT :			
Référence Couche	Description visuelle	Epaisseur (cm)	Conclusion amiante
RAW PRODUCT	Matériau de type peinture (beige) ; matériau semi-dur de type enduit (granulaire) (blanc) ; matériau semi-dur de type ciment (gris)	0	Fibres d'amiante non détectées

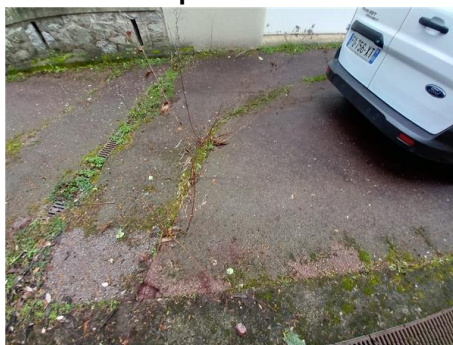
Nom du client CHU LIMOGES	Numéro de dossier 60785-122960	Pièce ou local – Composant Extérieur - Parking - Parking - A	
Nom de l'opérateur BITTOTO Guillaume	Date de prélèvement 09/01/2023	Partie de composant Bitume	
Résultat amiante : Absence d'amiante			
DESCRIPTION DU PRELEVEMENT :			
Objet			
Bitume			
DETAIL DES COUCHES DU PRELEVEMENT :			
Référence Couche	Description visuelle	Epaisseur (cm)	Conclusion amiante
CUST 01	Prise d'essai n°1 matériau dur bitumineux de type enrobé (visiblement monocouche) granulats (rouge)	0	Fibres d'amiante non détectées
CUST 04	Analyse réalisée non conclusive Prise d'essai n°3 matériau dur bitumineux de type enrobé (visiblement monocouche) granulats (rouge)	0

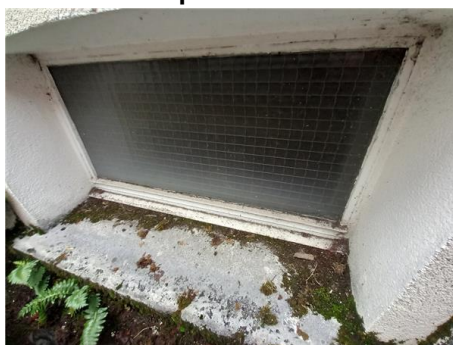
Nom du client CHU LIMOGES	Numéro de dossier 60785-122960	Pièce ou local – Composant Extérieur - Parking - Menuiserie fenêtre sous-sol - A	
Nom de l’opérateur BITTOTO Guillaume	Date de prélèvement 09/01/2023	Partie de composant Mastic vitrier	
Résultat amiante : Absence d’amiante			
DESCRIPTION DU PRELEVEMENT :			
Objet			
Mastic vitrier			
DETAIL DES COUCHES DU PRELEVEMENT :			
Référence Couche	Description visuelle	Epaisseur (cm)	Conclusion amiante
RAW PRODUCT	Matériau de type peinture (blanc) ; matériau semi-dur de type mastic (gris)	0	Fibres d'amiante non détectées

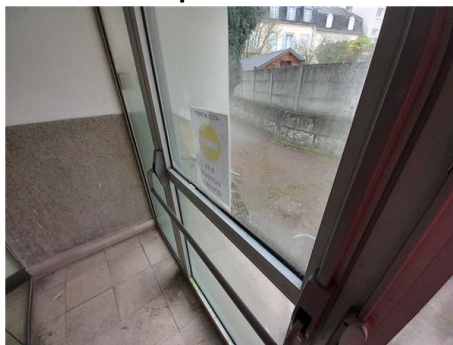
Nom du client CHU LIMOGES	Numéro de dossier 60785-122960	Pièce ou local – Composant RDC - Entrée - Porte d'entrée - A	
Nom de l'opérateur BITTOTO Guillaume	Date de prélèvement 09/01/2023	Partie de composant Mastic joint noir vitrier	
Résultat amiante : Absence d'amiante			
DESCRIPTION DU PRELEVEMENT :			
Objet			
Mastic joint noir vitrier			
DETAIL DES COUCHES DU PRELEVEMENT :			
Référence Couche	Description visuelle	Epaisseur (cm)	Conclusion amiante
RAW PRODUCT	Matériau souple de type joint (noir)	0	Fibres d'amiante non détectées

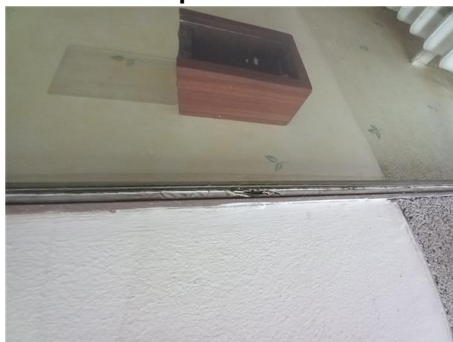
Nom du client CHU LIMOGES	Numéro de dossier 60785-122960	Pièce ou local – Composant RDC - Entrée - Porte d'entrée n°2 - A	
Nom de l’opérateur BITTOTO Guillaume	Date de prélèvement 09/01/2023	Partie de composant Mastic vitrier gris	
Résultat amiante : Absence d’amiante			
DESCRIPTION DU PRELEVEMENT :			
Objet			
Mastic vitrier gris			
DETAIL DES COUCHES DU PRELEVEMENT :			
Référence Couche	Description visuelle	Epaisseur (cm)	Conclusion amiante
RAW PRODUCT	Matériau semi-dur de type mastic (gris)	0	Fibres d'amiante non détectées

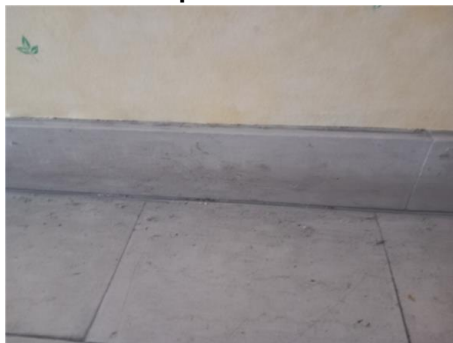
Nom du client CHU LIMOGES	Numéro de dossier 60785-122960	Pièce ou local – Composant RDC - Entrée - Plinthes - A	
Nom de l'opérateur BITTOTO Guillaume	Date de prélèvement 09/01/2023	Partie de composant Carrelage + Colle	
Résultat amiante : Absence d'amiante			
DESCRIPTION DU PRELEVEMENT :			
Objet			
Carrelage + Colle			
DETAIL DES COUCHES DU PRELEVEMENT :			
Référence Couche	Description visuelle	Epaisseur (cm)	Conclusion amiante
RAW PRODUCT	Matériau dur (beige)	0	Fibres d'amiante non détectées

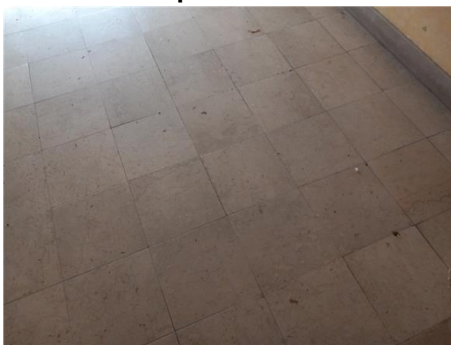
Nom du client CHU LIMOGES	Numéro de dossier 60785-122960	Pièce ou local – Composant RDC - Entrée - Sol - A	
Nom de l’opérateur BITTOTO Guillaume	Date de prélèvement 09/01/2023	Partie de composant Carrelage, colle et ragréage	
Résultat amiante : Absence d’amiante			
DESCRIPTION DU PRELEVEMENT :			
Objet			
Carrelage, colle et ragréage			
DETAIL DES COUCHES DU PRELEVEMENT :			
Référence Couche	Description visuelle	Epaisseur (cm)	Conclusion amiante
RAW PRODUCT	Matériau dur de type carrelage, faïence (beige) ; matériau dur de type ciment-colle (blanc) + (gris)	0	Fibres d'amiante non détectées

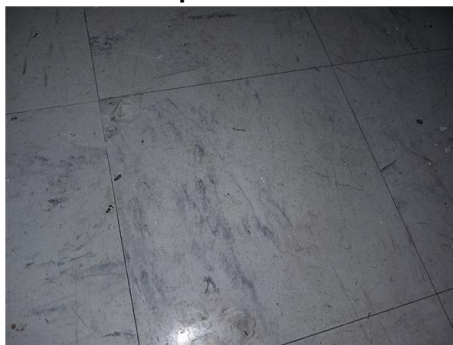
Nom du client CHU LIMOGES	Numéro de dossier 60785-122960	Pièce ou local – Composant RDC - Circulation - Sol - A
Nom de l'opérateur BITTOTO Guillaume	Date de prélèvement 09/01/2023	Partie de composant Dalle de sol grise + Colle + Ragréage

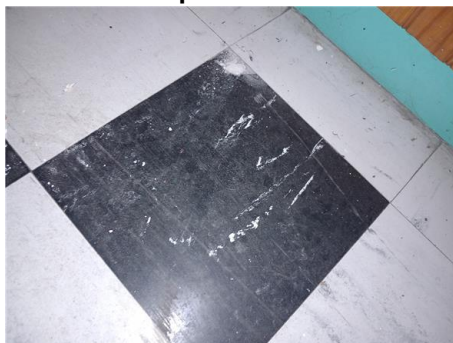
Nom du client CHU LIMOGES	Numéro de dossier 60785-122960	Pièce ou local – Composant RDC - Circulation - Sol - A
Nom de l'opérateur BITTOTO Guillaume	Date de prélèvement 09/01/2023	Partie de composant Dalle de sol noire + Colle + Ragréage

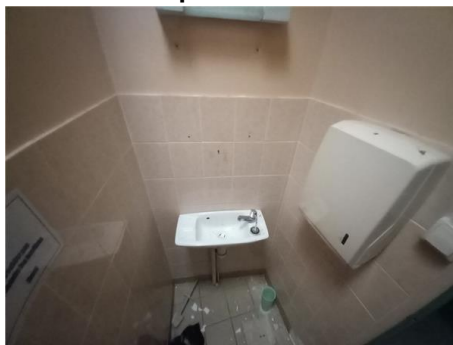
Nom du client CHU LIMOGES	Numéro de dossier 60785-122960	Pièce ou local – Composant RDC - Sanitaires n°1 - Murs - A
Nom de l'opérateur BITTOTO Guillaume	Date de prélèvement 09/01/2023	Partie de composant Faïence + Colle

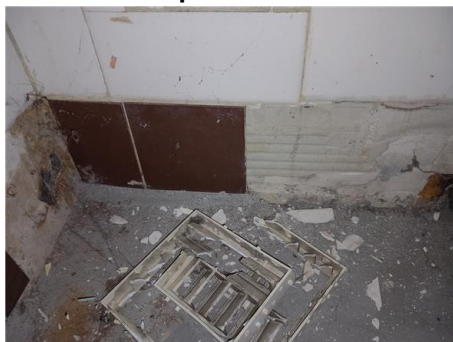
- Dalles de sol + Colle : 190 m²
- Colle de faïence rangement : 5,30 m²
- Colle de plinthes rangement : 4,40 ml
- Conduit d'aération toiture : 1 u

Nom du client CHU LIMOGES	Numéro de dossier 60785-122960	Pièce ou local – Composant RDC - Rangement - Plinthes - A	
Nom de l'opérateur BITTOTO Guillaume	Date de prélèvement 09/01/2023	Partie de composant Carrelage + Colle	
Résultat amiante : Présence d'amiante (Fibres d'amiante de type chrysotile)			
DESCRIPTION DU PRELEVEMENT :			
Objet			
Carrelage + Colle			
DETAIL DES COUCHES DU PRELEVEMENT :			
Référence Couche	Description visuelle	Epaisseur (cm)	Conclusion amiante
RAW PRODUCT	Matériau dur de type ciment-colle (fibreux) (blanc)	0	Fibres d'amiante de type chrysotile

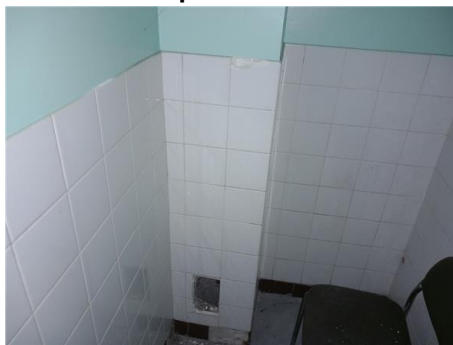
Nom du client CHU LIMOGES	Numéro de dossier 60785-122960	Pièce ou local – Composant RDC - Rangement - Murs - A
Nom de l'opérateur BITTOTO Guillaume	Date de prélèvement 09/01/2023	Partie de composant Faïence + Colle

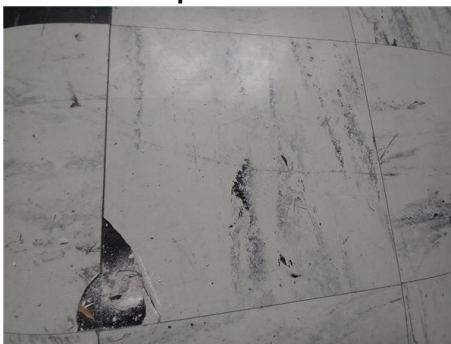
Nom du client CHU LIMOGES	Numéro de dossier 60785-122960	Pièce ou local – Composant RDC - Pièce n°9 - Sol - A	
Nom de l’opérateur BITTOTO Guillaume	Date de prélèvement 09/01/2023	Partie de composant Dalle de sol grise + Colle + Ragréage	
Résultat amiante : Présence d'amiante (Fibres d'amiante de type chrysotile)			
DESCRIPTION DU PRELEVEMENT :			
Objet			
Dalle de sol grise + Colle + Ragréage			
DETAIL DES COUCHES DU PRELEVEMENT :			
Référence Couche	Description visuelle	Epaisseur (cm)	Conclusion amiante
RAW PRODUCT	Matériau semi-dur de type dalle de sol (gris)	0	Fibres d'amiante de type chrysotile
CUST 01	Matériau de type colle bitumineux (noir) ; matériau semi-dur de type ragréage (gris)	0	Fibres d'amiante de type chrysotile

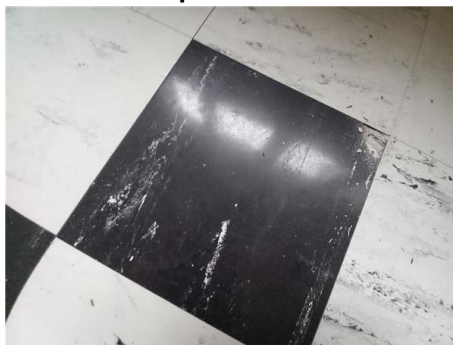
Nom du client CHU LIMOGES	Numéro de dossier 60785-122960	Pièce ou local – Composant RDC - Pièce n°9 - Sol - A
Nom de l'opérateur BITTOTO Guillaume	Date de prélèvement 09/01/2023	Partie de composant Dalle de sol noire + Colle + Ragrée

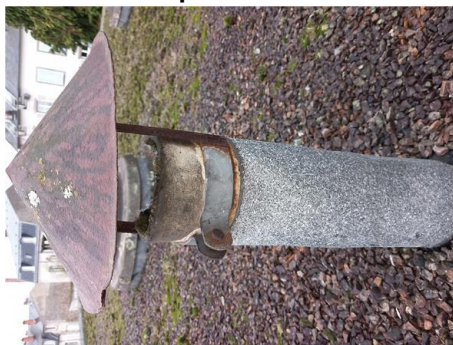
Local / Partie d'immeuble	Etage	Composant de la construction	Partie de composant	Critère de décision	Référence ZPSO
Toiture	Extérieur	Conduit de ventilation	Fibres-ciment	Résultat d'analyse (P044)	
Circulation	RDC	Sol	Dalle de sol grise + Colle + Ragrée	Résultat d'analyse (P017)	Z007
		Sol	Dalle de sol noire + Colle + Ragrée	Résultat d'analyse (P018)	Z008
Rangement	RDC	Murs	Faïence + Colle	Résultat d'analyse (P025)	
		Plinthes	Carrelage + Colle	Résultat d'analyse (P024)	
Pièce n°1	RDC	Sol	Dalle de sol grise + Colle + Ragrée	Résultat d'analyse	Z007
		Sol	Dalle de sol noire + Colle + Ragrée	Résultat d'analyse	Z008
Pièce n°2	RDC	Sol	Dalle de sol grise + Colle + Ragrée	Résultat d'analyse	Z007
		Sol	Dalle de sol noire + Colle + Ragrée	Résultat d'analyse	Z008
Pièce n°3	RDC	Sol	Dalle de sol grise + Colle + Ragrée	Résultat d'analyse	Z007
		Sol	Dalle de sol noire + Colle + Ragrée	Résultat d'analyse	Z008
Pièce n°4	RDC	Sol	Dalle de sol grise + Colle + Ragrée	Résultat d'analyse	Z007

Nom du client CHU LIMOGES	Numéro de dossier 60785-122960	Pièce ou local – Composant Extérieur - Toiture - Conduit de ventilation - A	
Nom de l'opérateur BITTOTO Guillaume	Date de prélèvement 09/01/2023	Partie de composant Fibres-ciment	
Résultat amiante : Présence d'amiante (Fibres d'amiante de type chrysotile, riébeckite-amiante (crocidolite))			
DESCRIPTION DU PRELEVEMENT :			
Objet			
Fibres-ciment			
DETAIL DES COUCHES DU PRELEVEMENT :			
Référence Couche	Description visuelle	Epaisseur (cm)	Conclusion amiante
RAW PRODUCT	Matériau dur fibreux de type fibres-ciment (gris)	0	Fibres d'amiante de type chrysotile, riébeckite-amiante (crocidolite)

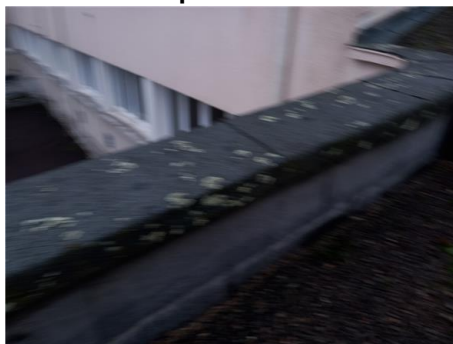
Nom du client CHU LIMOGES	Numéro de dossier 60785-122960	Pièce ou local – Composant Extérieur - Toiture - Toiture n°1 - A	
Nom de l’opérateur BITTOTO Guillaume	Date de prélèvement 09/01/2023	Partie de composant Relevée bitumineuse supérieure	
Résultat amiante : Absence d'amiante			
DESCRIPTION DU PRELEVEMENT :			
Objet			
Relevée bitumineuse supérieure			
DETAIL DES COUCHES DU PRELEVEMENT :			
Référence Couche	Description visuelle	Epaisseur (cm)	Conclusion amiante
RAW PRODUCT	Matériau souple bitumineux (noir)	0	Fibres d'amiante non détectées
