DIAGNOSTIC

Audit sur l'état des toitures terrasses de la faculté des métiers

Rue des Frères Montgolfier, 35 170 Bruz

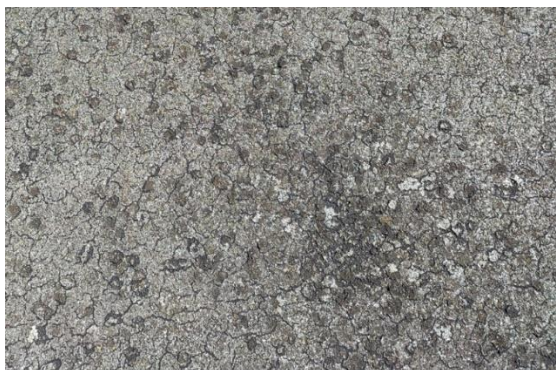
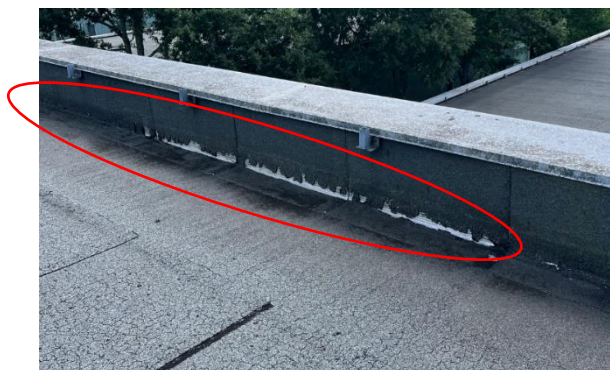
- Etanchéité craquelée et abîmée

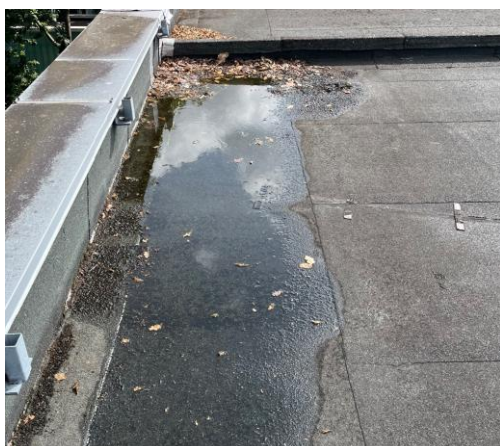
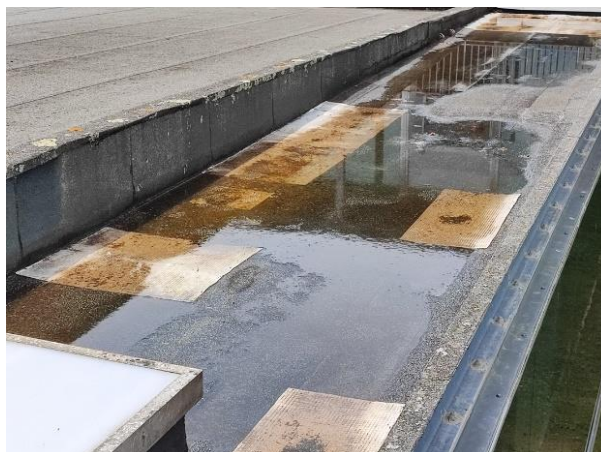
- Reprises ponctuelles et eau stagnante

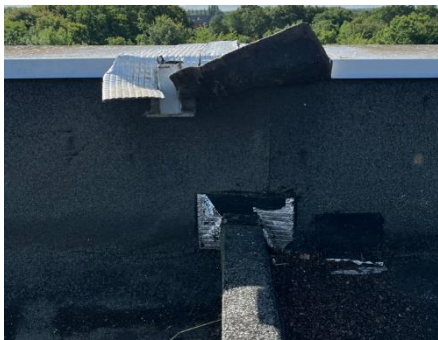
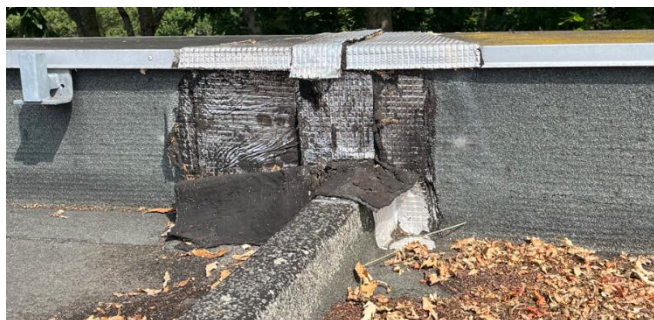
- Protection en tête des joints de dilatation décollée

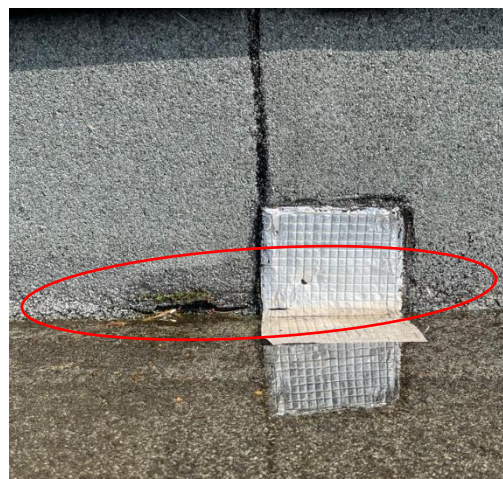
- Étanchéité abimée, risque d'infiltration

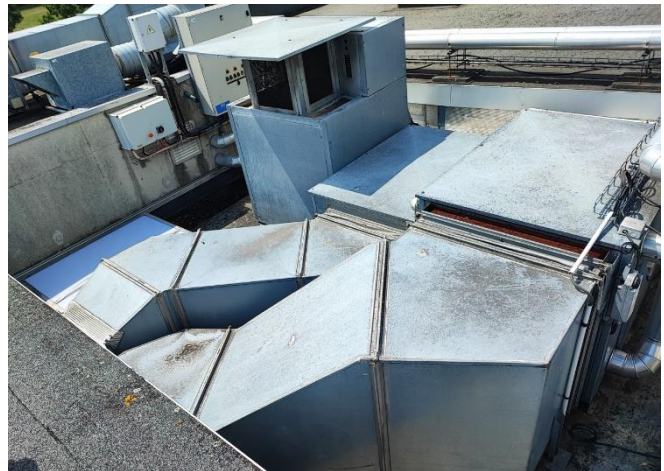
- Equipement technique posé sur l'étanchéité, non conforme à la réglementation en vigueur.

Si le poids des équipements est >90kg ils doivent être posés sur pied à distance du sol de 40 à 80cm, sinon sur socle béton avec en sous face un isolant afin de ne pas abimer l'étanchéité.

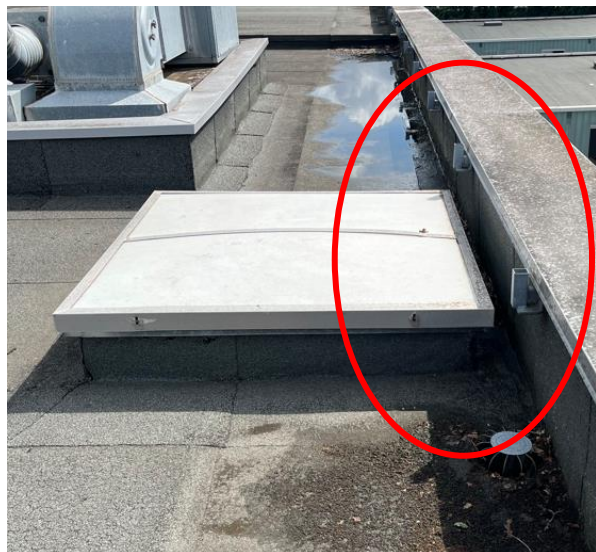
- Distance minimale d'implantation entre le lanterneau et l'acrotère inférieure à 1 m

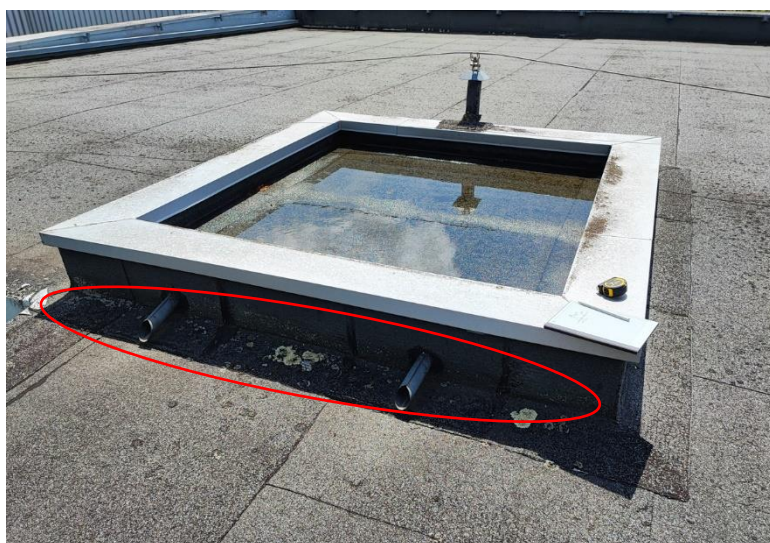
- Évacuation d'eau non conforme, pissettes traversant le relevé d'étanchéité et défaut de pente

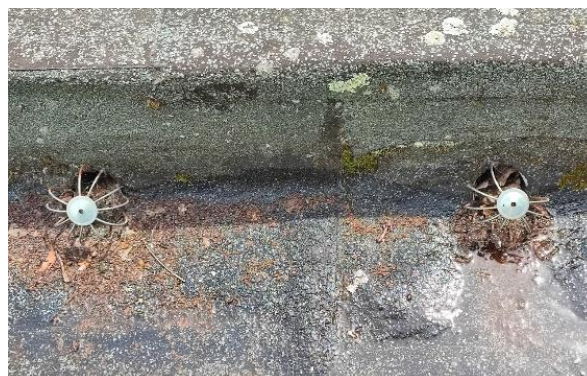
- Obstruction des naissances EP par les feuilles mortes.

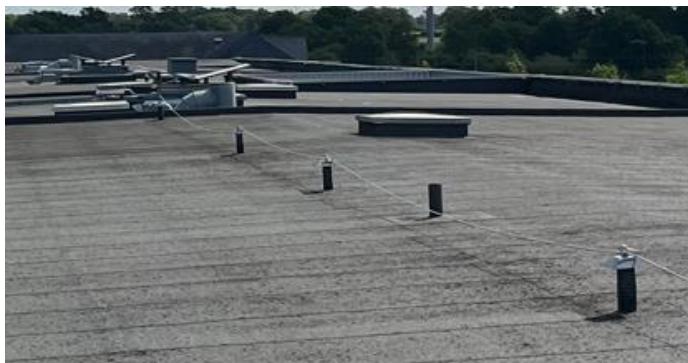
- Présence d'une ligne de vie en toiture barrette centrale

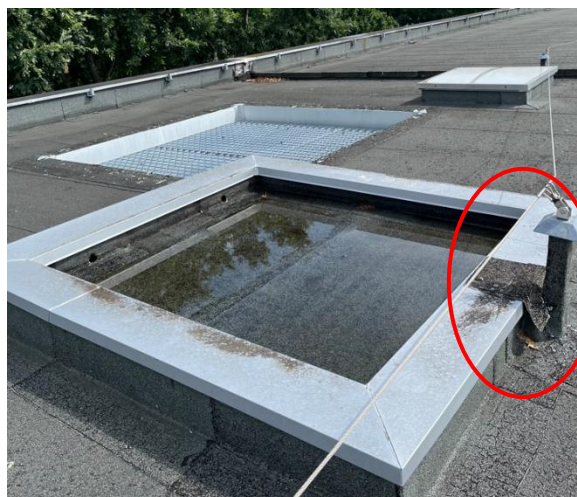
- Distance minimale de 50 cm entre le lanterneau et le point d'ancrage de la ligne de vie non conforme

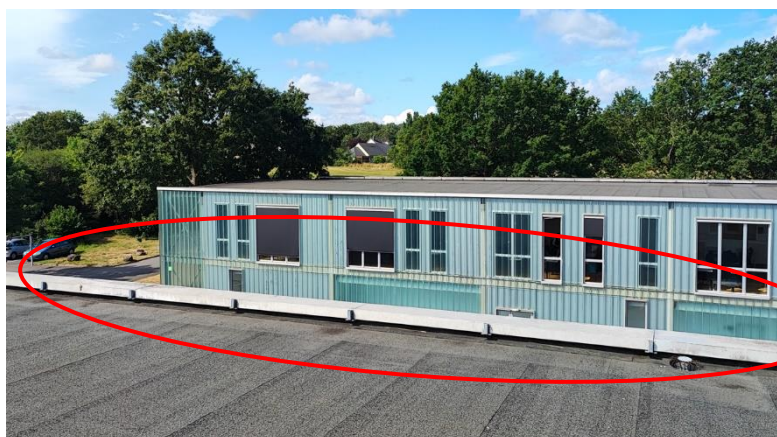
- Hauteur de relevé d'étanchéité dans les noues non conforme (<150mm) sur l'ensemble des acrotères des barrette n°1 à 7.

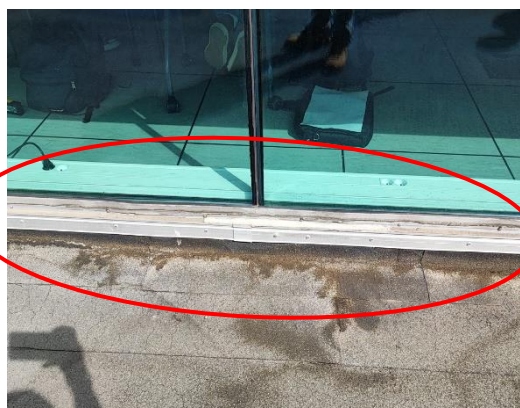
- Hauteur de relevé d'étanchéité contre paroi vitrée <150mm

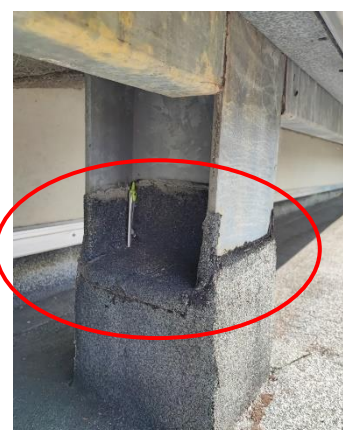
- Absence de protection en tête de relevé d'étanchéité

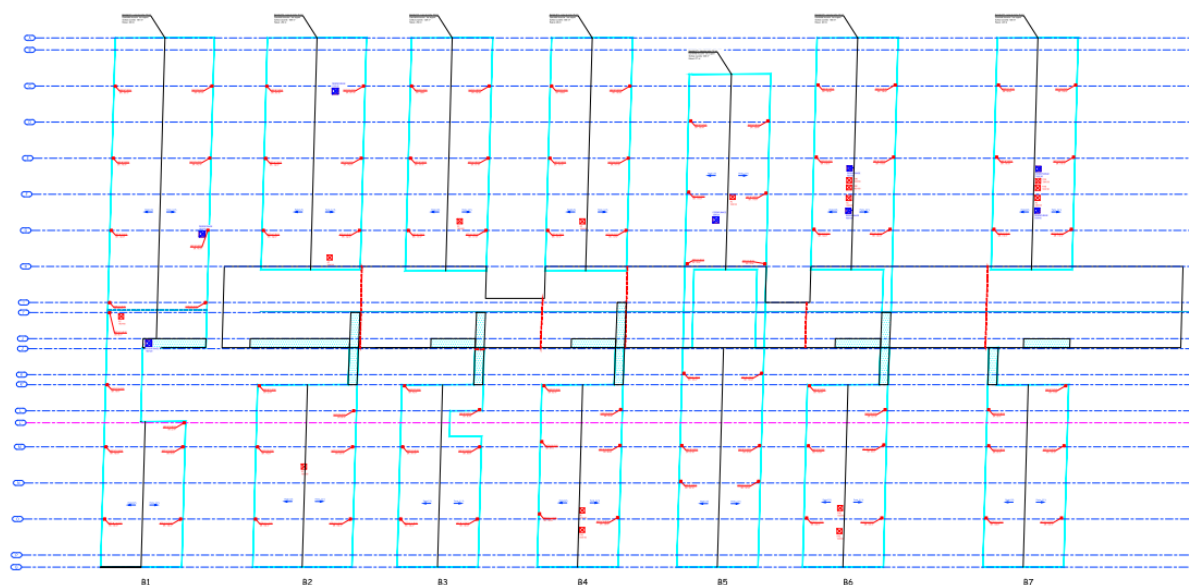
Figure 3 : Plan de repérage des EP (transmis en annexe)

Après vérification des dispositifs d'évacuations d'eaux pluviales, nous avons remarqué la non-conformité à la réglementation en vigueur vis-à-vis des implantations de ces dernières (1 ep toutes les deux appuis) et de certains diamètres en fonction de la surface récoltée réelle. Par conséquent, une mise aux normes est nécessaire pour leur bon fonctionnement.
