**ETABLISSEMENT PUBLIC DU CHATEAU DE FONTAINEBLEAU**

**Cartons de chasses Royales de Jean-Baptiste OUDRY**

- *La mort du cerf aux étangs de Saint-Jean-aux-Bois*
- *On découpe la vieille meute au carrefour de la Petite Patte d'Oie*

**Etude préalable à la restauration**

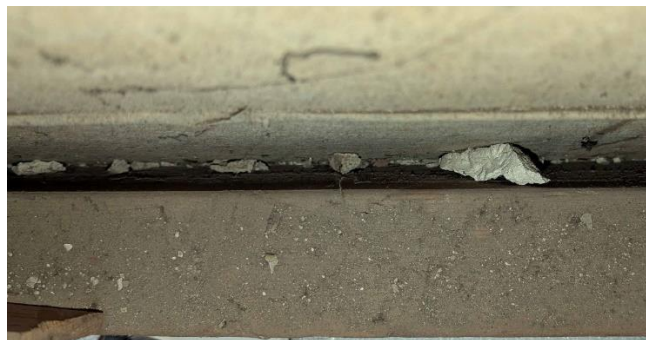
Le châssis est très lourd et difficilement manipulable. Notons un empoussièrément général très important au revers. D'importants scrupules sont présents. On peut même parler d'une accumulation de gravats.

*Détail de quelques scrupules et gravats accumulés entre la toile et le montant inférieur du châssis.*

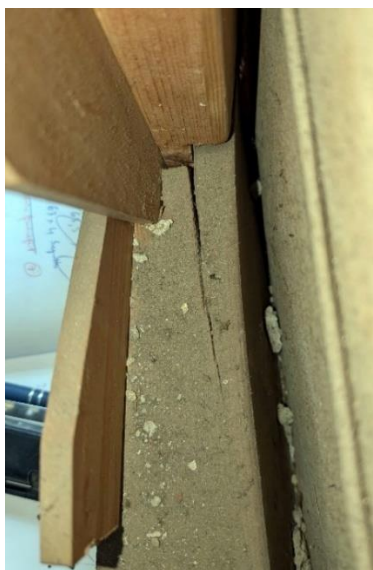
Le bois du châssis comporte des nœuds, des fissures, des griffures, des marques d'anciennes fixations d'un cadre, des taches, des coulures (montant dextre), des traces de doigts (noires), des traces de moisissures.

*Détail d'une fissure*

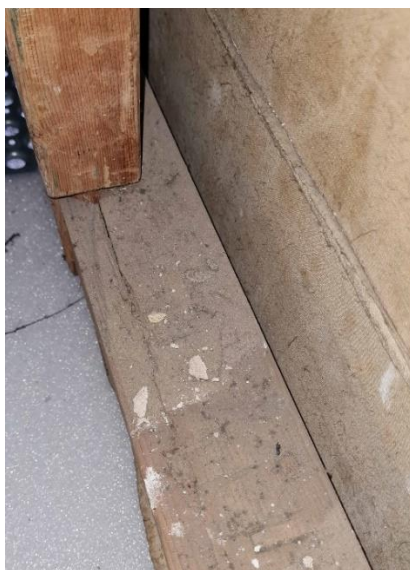
*Détail d'une fissure*

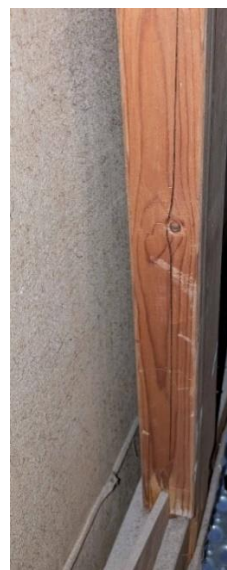
*Détail d'une traverse fissurée*

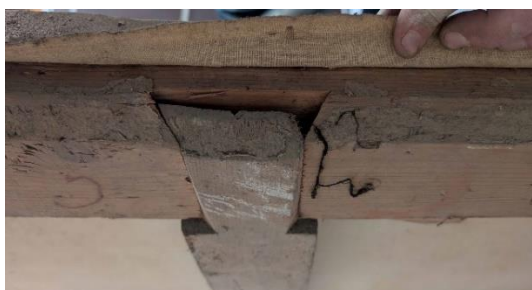
*Détail d'un assemblage altéré et disjoint*

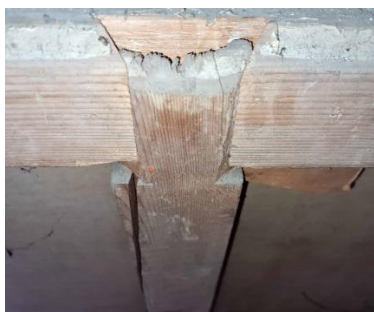
*Détail d'un assemblage fissuré et disjoint*

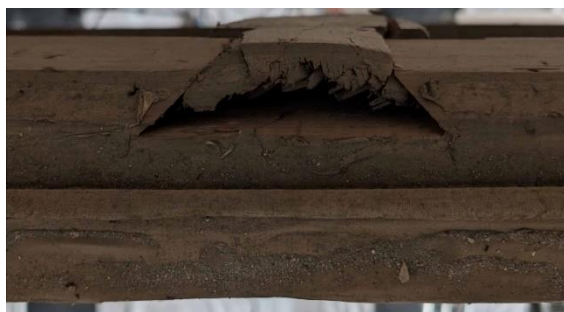
*Détail du retrait du bois d'une queue d'aronde fissuré*

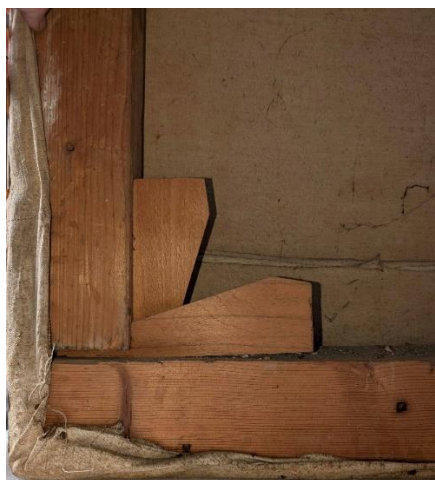
*Détail de l'ouverture du châssis*

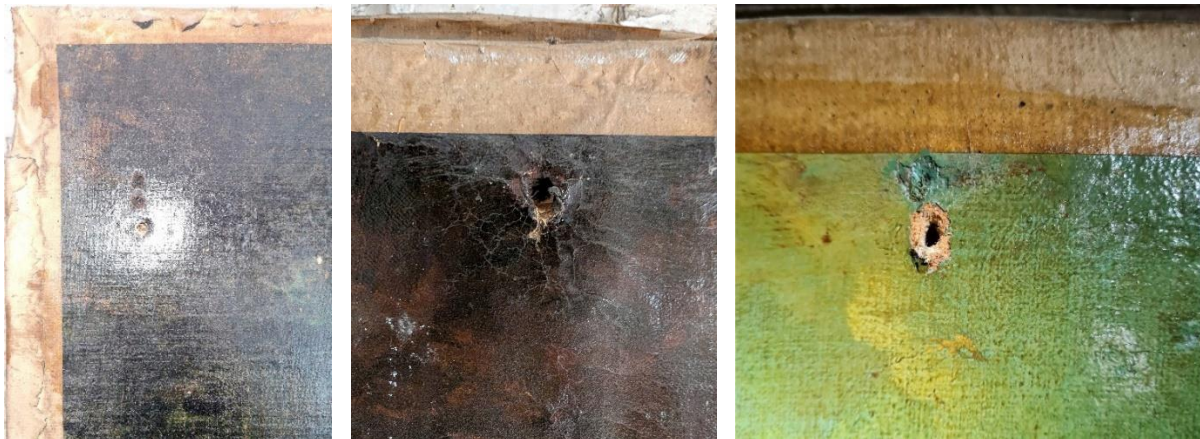
A la face, le châssis (ainsi que la toile) a été perforé. On relève 9 trous le long du bord supérieur. Deux de ces trous (traversants) sont le passage des deux grandes vis qui maintiennent le châssis au mur. Les 7 autres trous sont les trous de vis qui maintenaient l'élément de boiserie supérieure (qui était donc fixé sur le châssis du tableau).

*Détails des trous de vis traversants pour maintenir le fronton des boiseries.*

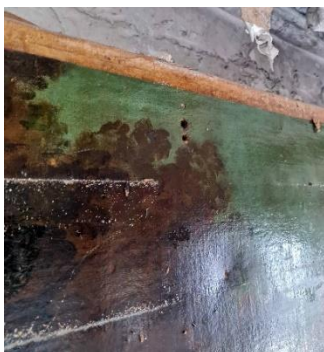
*Détail d'un enfoncement*

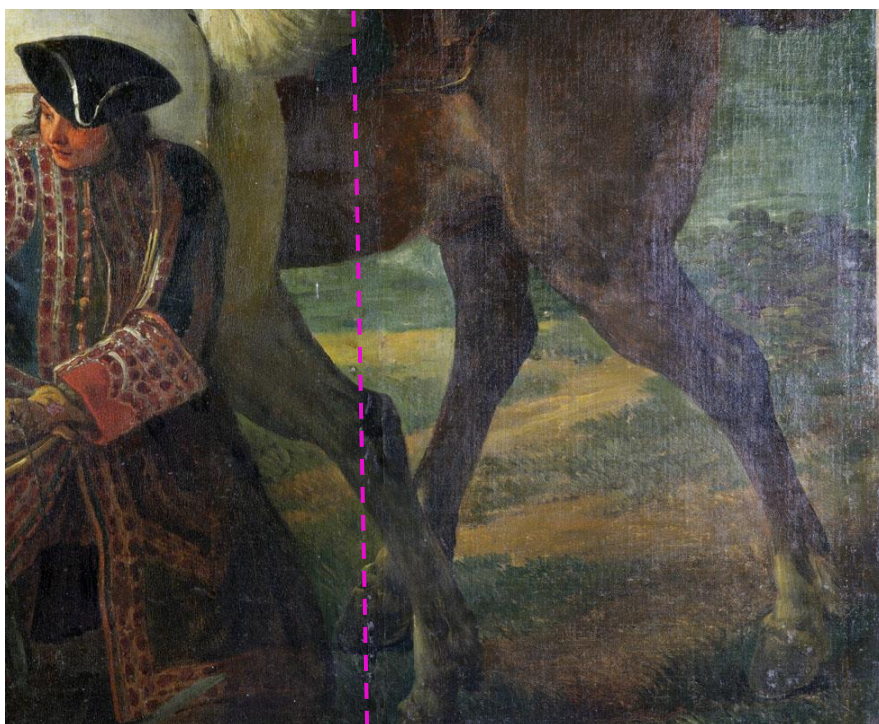
*Détail de l'agrandissement (délimité par les pointillés) – à droite sur le cliché - en partie inférieure à senestre : les pattes des chevaux ont été réalisées avec soin lors d'une restauration.*

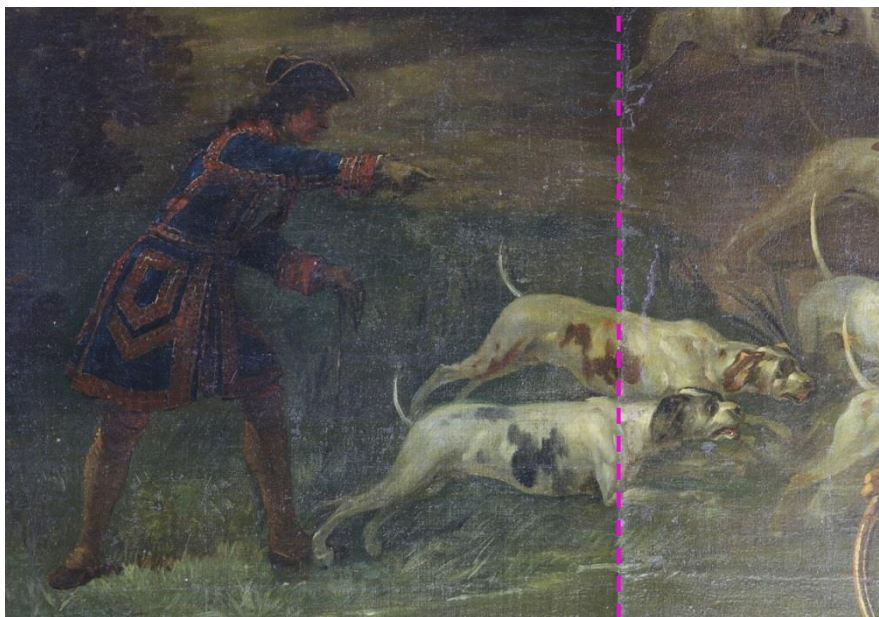
*Détail de l'agrandissement (délimité par les pointillés) – à gauche sur le cliché - en partie inférieure à droite : les deux chiens non originaux débordent de l'agrandissement sur l'original.*

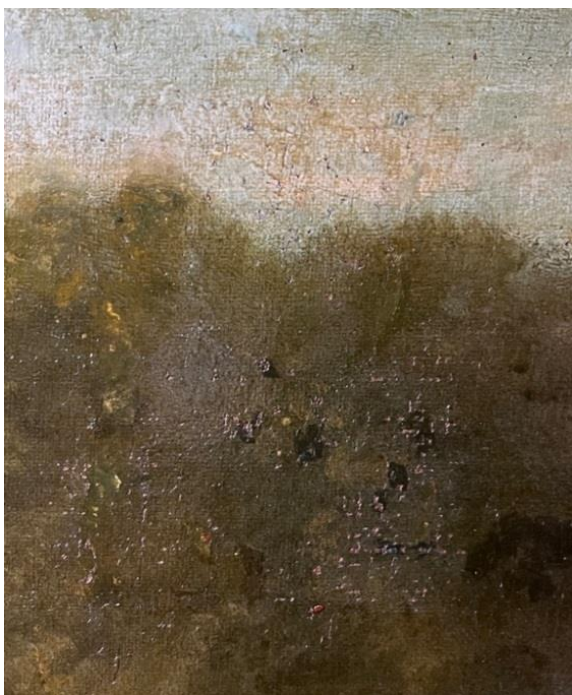
*Détail en partie supérieure droite montrant les petites lacunes de la couche picturale dans le ciel et dans l'arbre*

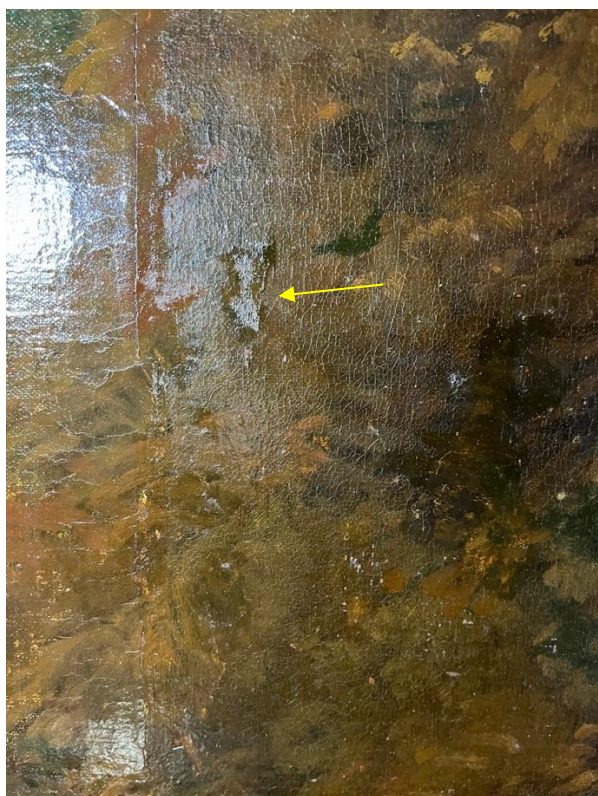
*Lacune située sur la toile d'origine, le long de l'agrandissement au centre. Elle est repeinte directement sur la toile, les repeints débordent sur la couche d'origine.*

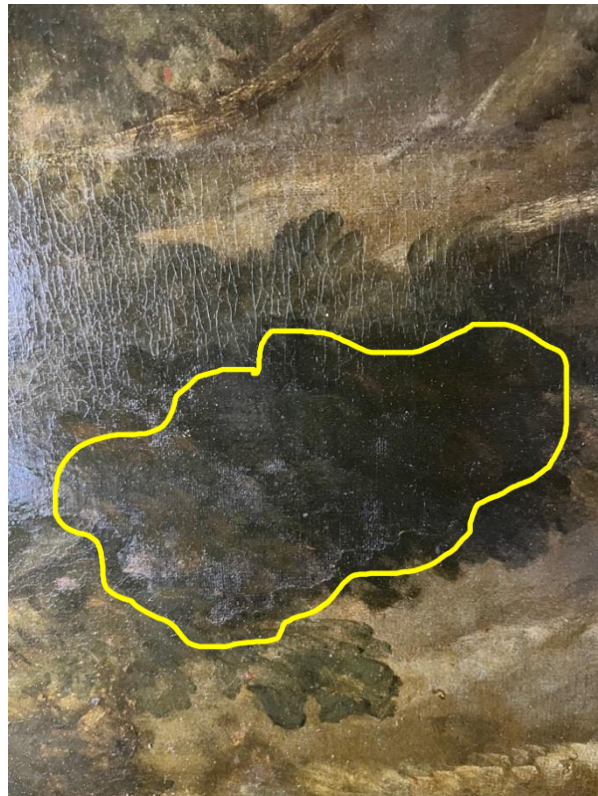
*Lacune située sur la toile d'origine dans les arbres, en partie centrale à senestre. Elle est quasi-totalement masquée par les épais repeints qui la recouvrent.*

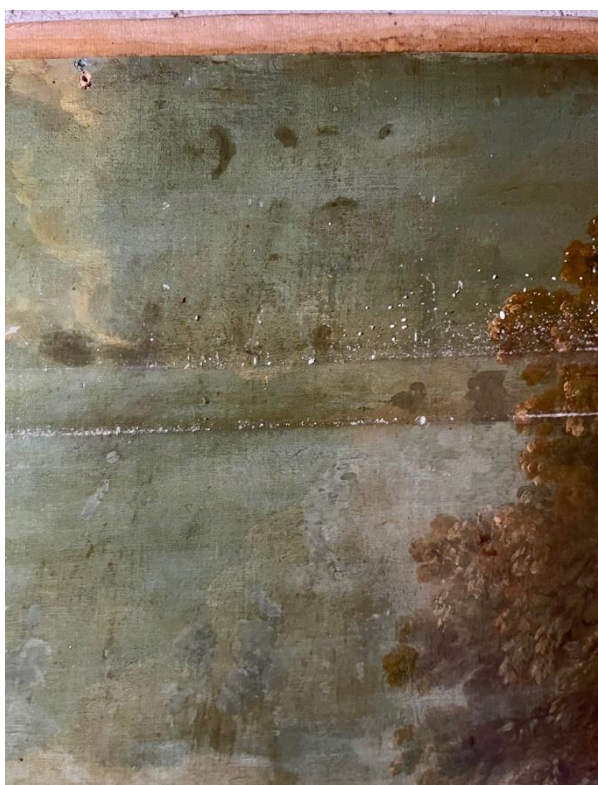
*A senestre : présence d'une couche épaisse de vernis ancien, très altéré et bien visible au niveau des plages colorées claires du bord supérieur protégé par les boiseries. Les résidus laissés lors d'un nettoyage sélectif, engendrent des taches sombres dans le ciel. Des taches sombres et claires sont également provoquées par l'altération de plusieurs campagnes de repeints superposées*

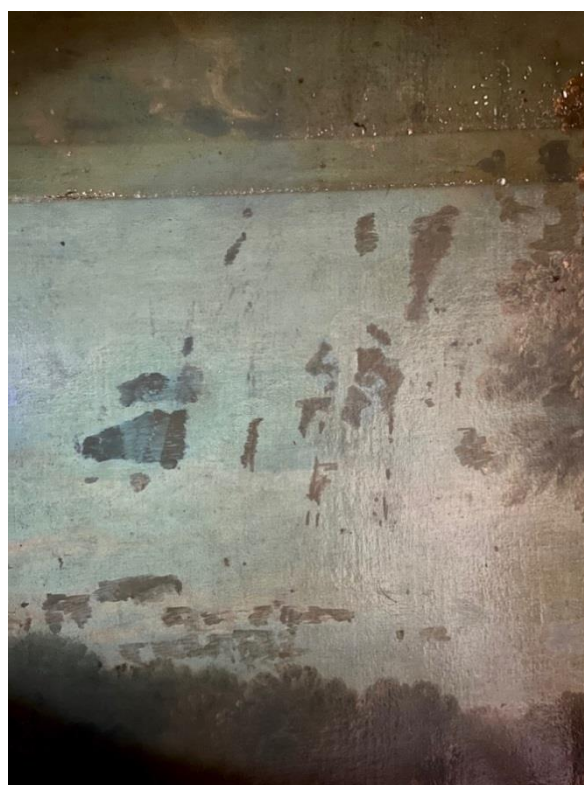
*La lumière ultraviolette révèle la couche épaisse de vernis présente le long du bord et la superposition de repeints*

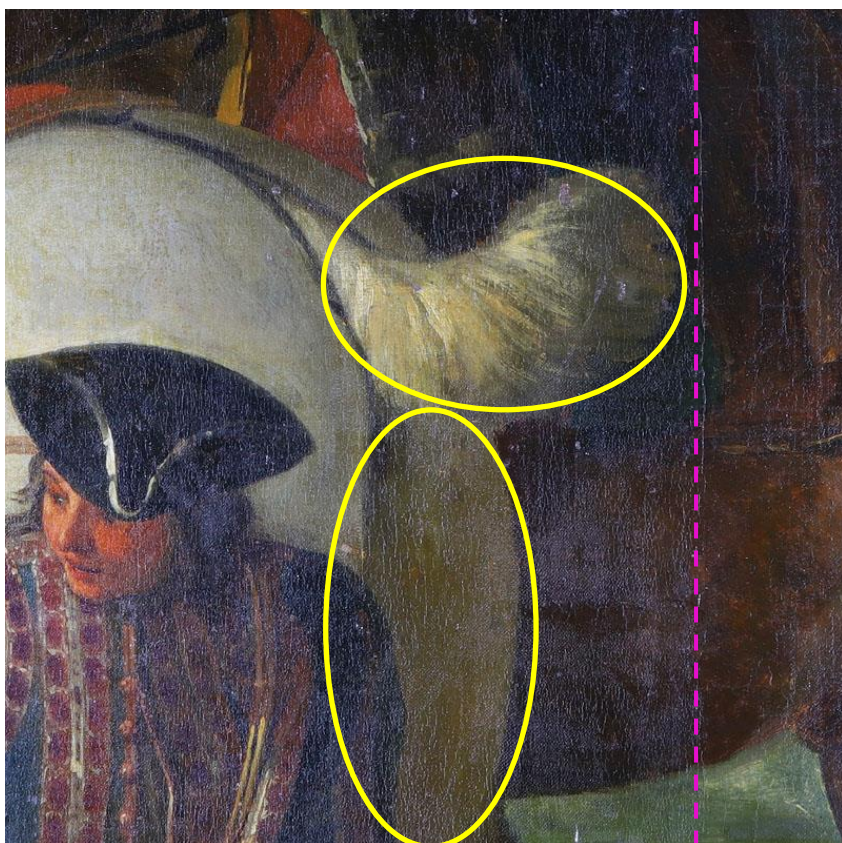
*Détail en partie inférieure à senestre à la jonction (pointillé) de l'agrandissement (à droite dans le cliché) : la matière picturale de l'agrandissement a débordé sur l'original. Cela est particulièrement visible sur le cheval blanc où les repeints (à l'intérieur des cercles) ont un aspect jaune et sombre.*

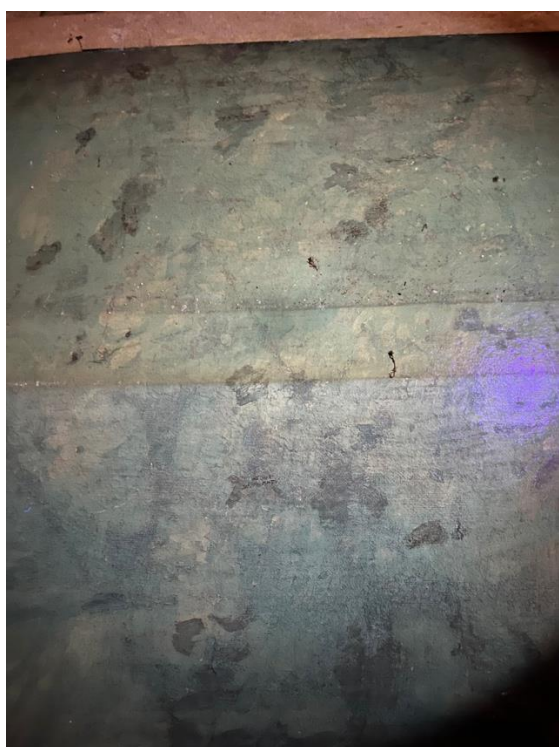
*A senestre : détail à la lumière ultraviolette des repeints dans les arbres (sur la toile d'origine en partie supérieure et en proximité de l'agrandissement). Les repeints d'une campagne intermédiaire apparaissent gris/noirs, les repeints plus anciens (1<sup>er</sup> campagne) sont à peine visibles.*

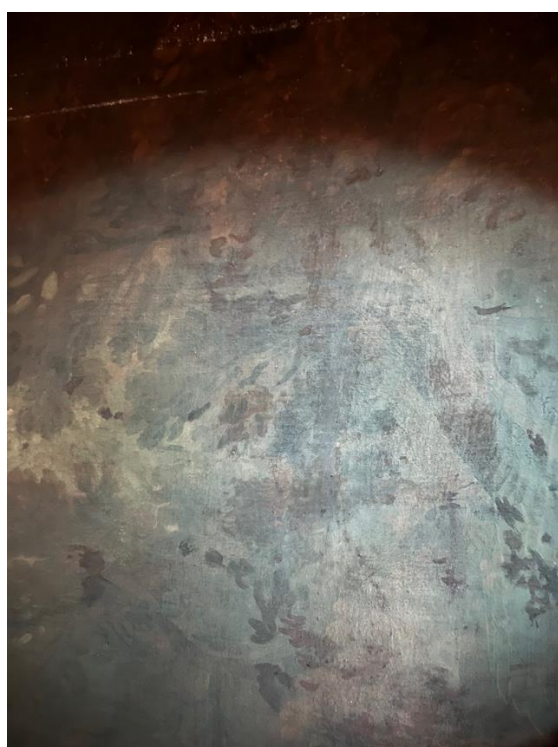
*A senestre : détail à la lumière ultraviolette des repeints dans les arbres (sur la toile d'origine en partie centrale et en proximité de l'agrandissement). Les repeints de la campagne intermédiaire apparaissent gris/noirs, les repeints plus anciens (1<sup>er</sup> campagne) sont à peine visibles.*

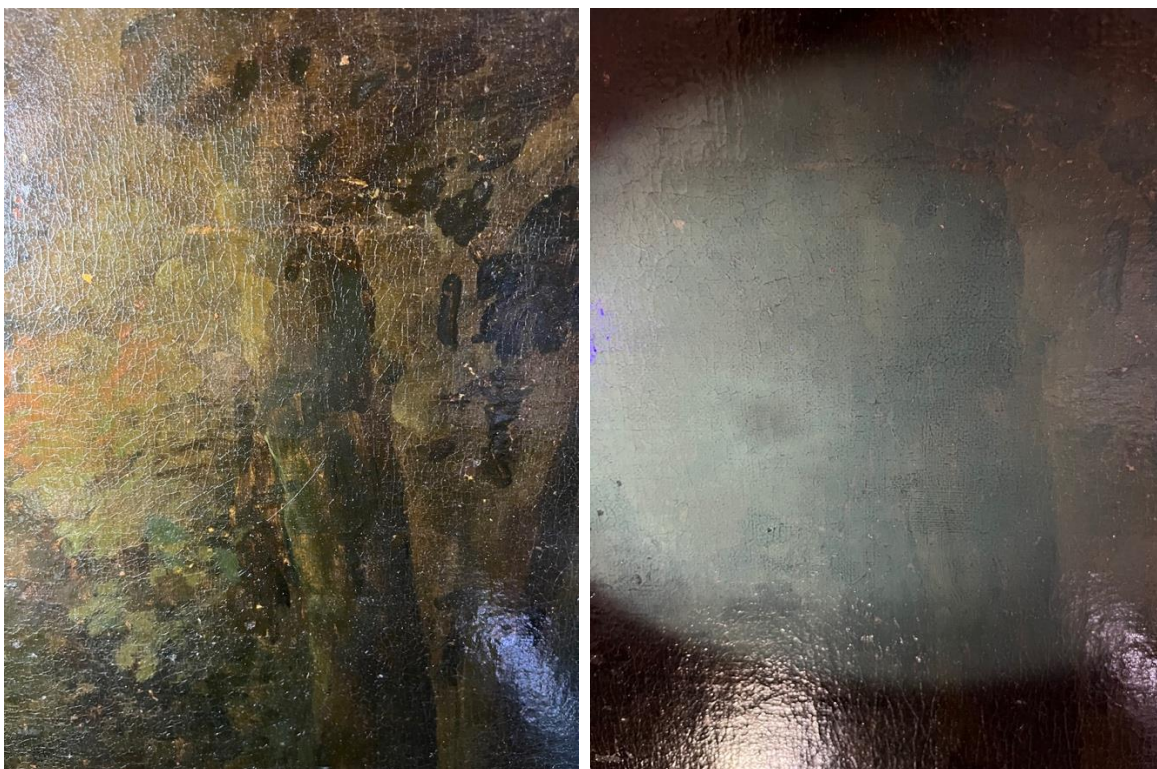
*Détail en partie supérieure, cliché de gauche sous lumière blanche et cliché de droite sous ultraviolets. De nombreux repeints sont présents sur la zone et forment des taches sombres visibles en lumière blanche. Ces repeints sont quasi invisibles sous ultraviolets.*

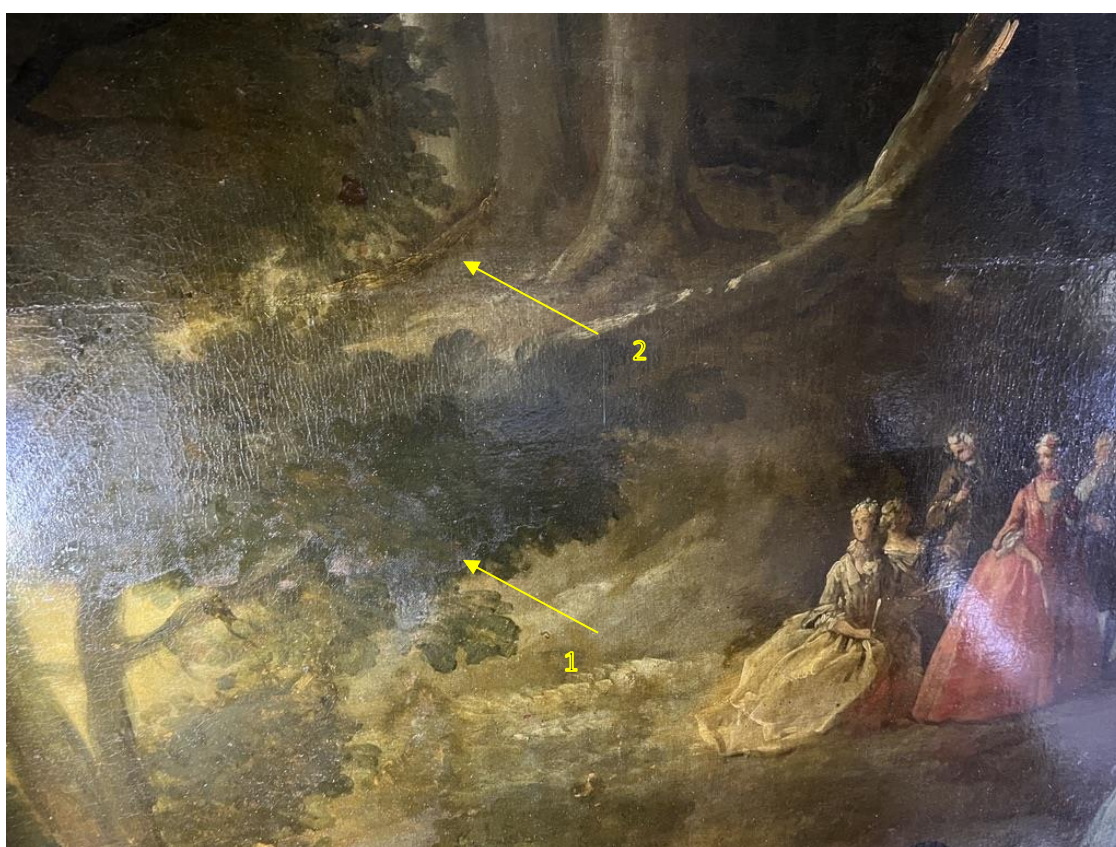
*Détail en partie supérieure à droite : Repeints visibles en lumière blanche (flèches)*

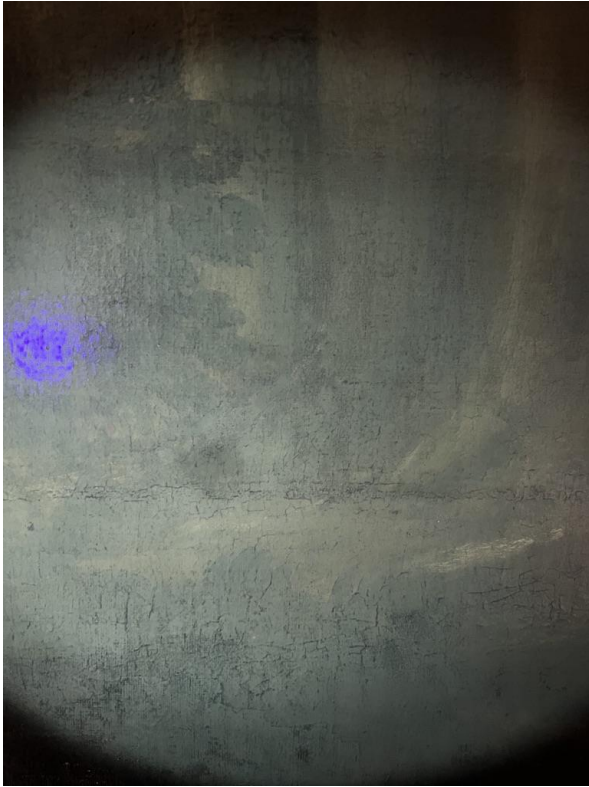
*Repeint 1 invisibles aux UV*

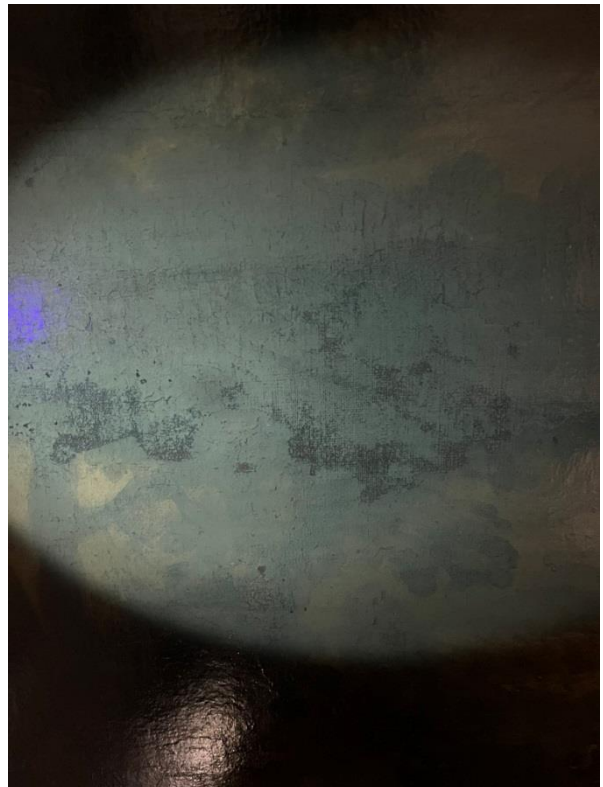
*Repeint 2 invisibles aux UV*

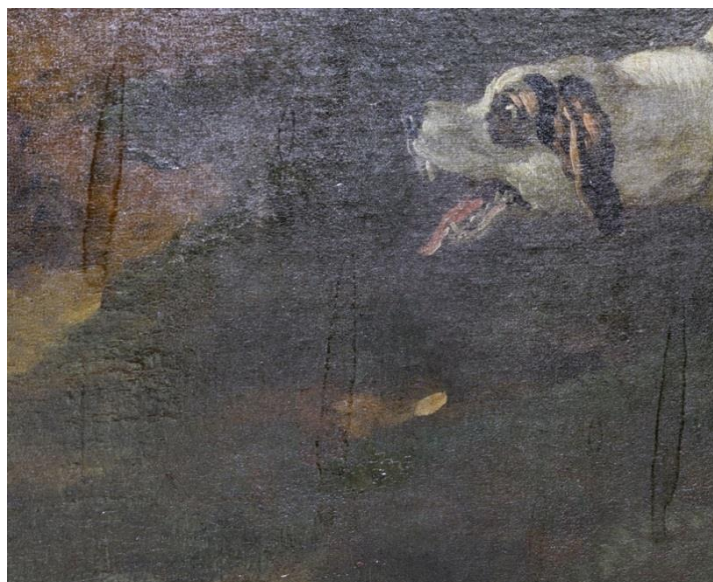
*Détail en partie inférieure à senestre : des traces de projection sont visibles à la surface du vernis.*

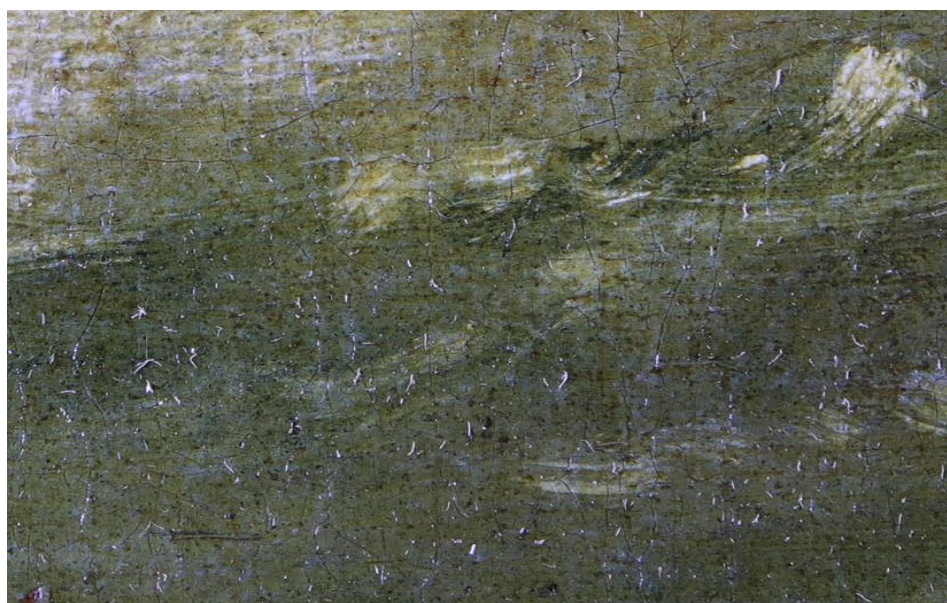
*Détail en partie inférieure au centre : divers résidus sont amalgamés dans les couches de vernis.*

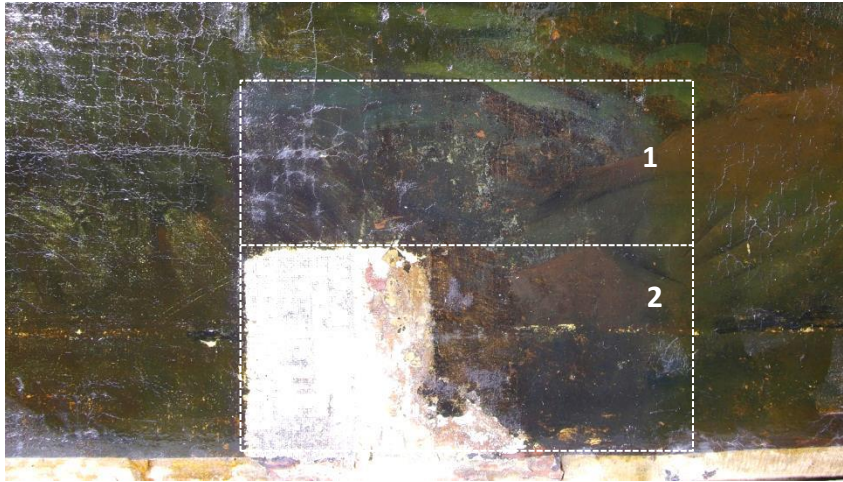
*Test de nettoyage à la jonction de l'agrandissement à droite :*

- 1 : isopropanol : le vernis est allégé
- 2 : gel de Carbopol®/acétone/alcool benzylique : les repeints sont retirés. Le mastic de comblement sur la zone de jonction est mis au jour.

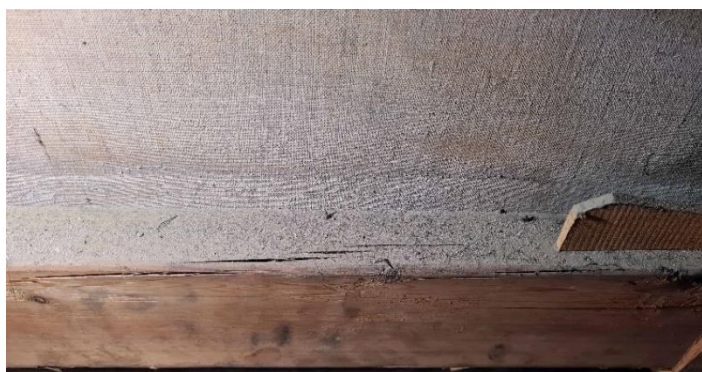
Nous notons plusieurs fissures dans les bois, les angles à épaulement ont tourné et les traverses et montants présentent un cintre important. Enfin l'empoussièrément du revers est important et de nombreux scrupules sont logés entre la toile et le montant inférieur du châssis.

*Détail d'une fissure*

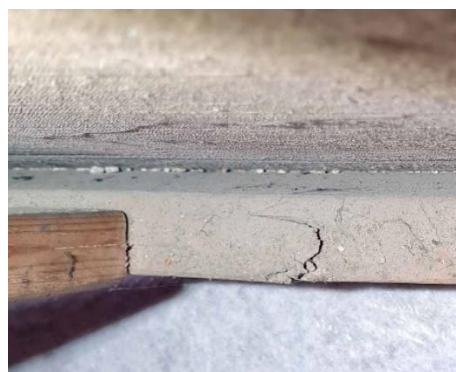
*Détail d'une fissure*

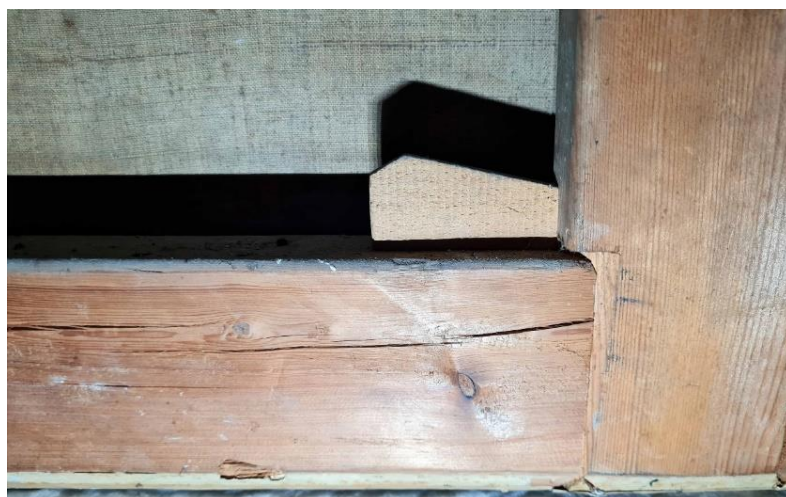
*Détail d'une fissure*

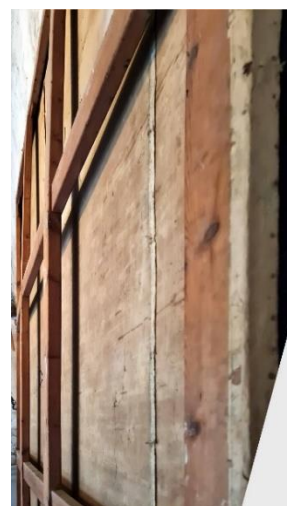
*Détail de la flèche du châssis*

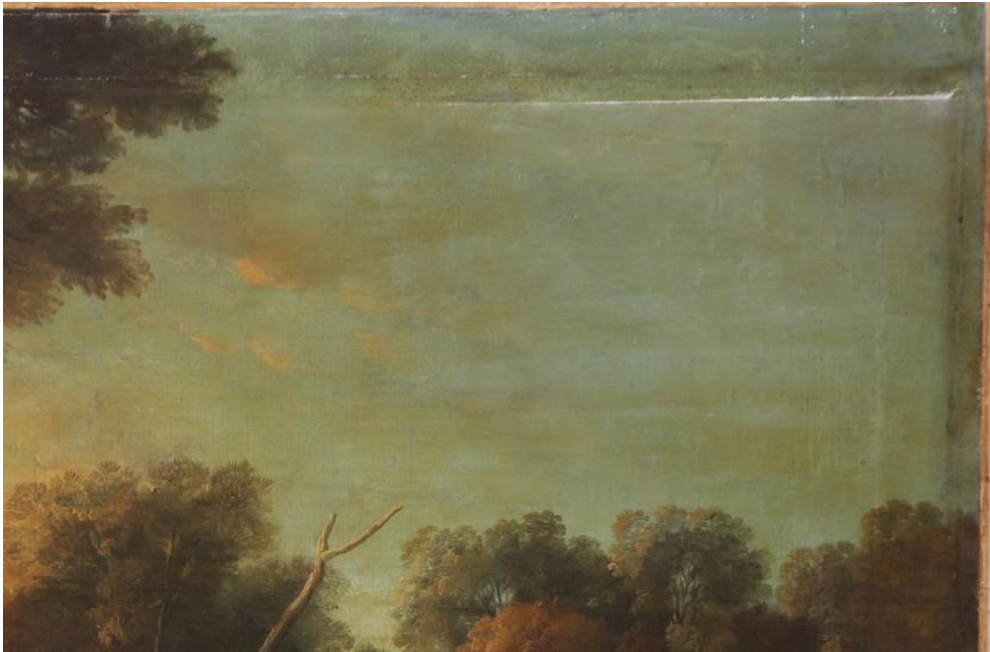
*Détail dans le registre supérieur senestre montrant les irrégularités des couches de vernis à la coloration orangée.*

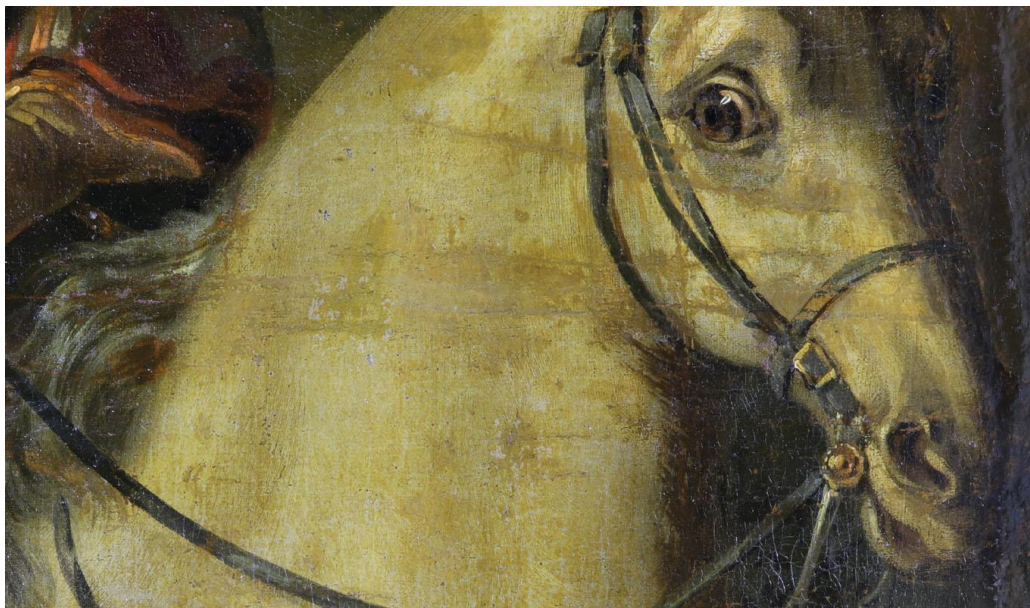
*Détail dans le registre inférieur senestre montrant les taches formées par les repeints désaccordés.*

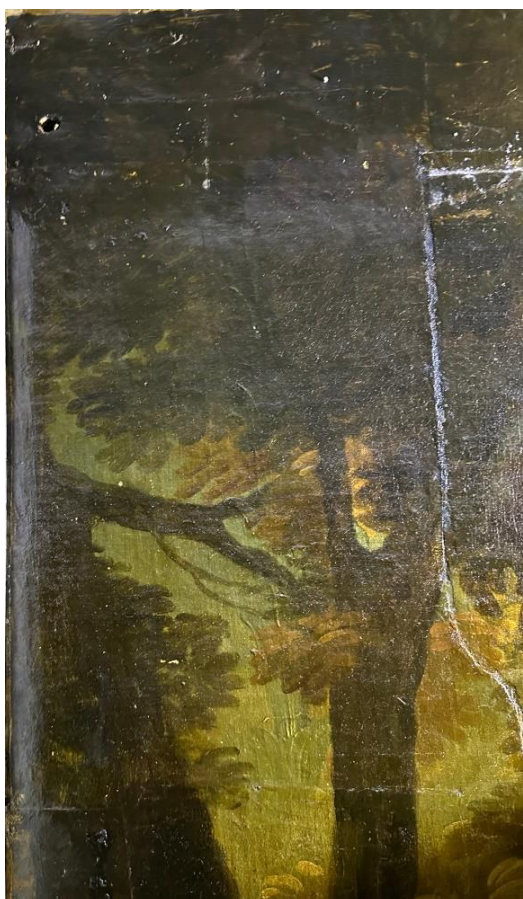
*Incrustation dans la partie supérieure droite*

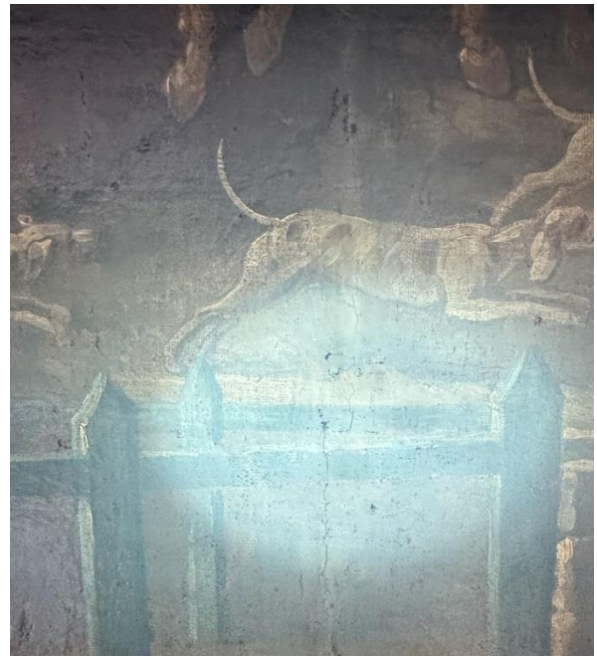
*Exemple de repeints visibles en lumière directe et difficilement détectables sous ultraviolets*

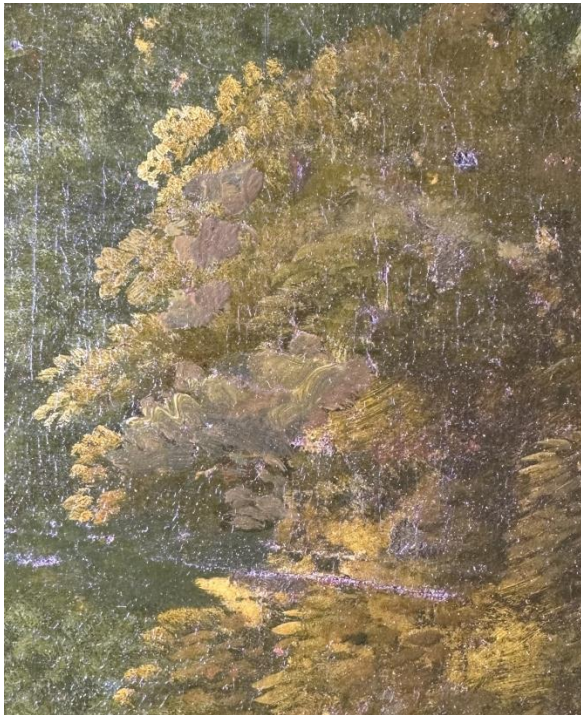
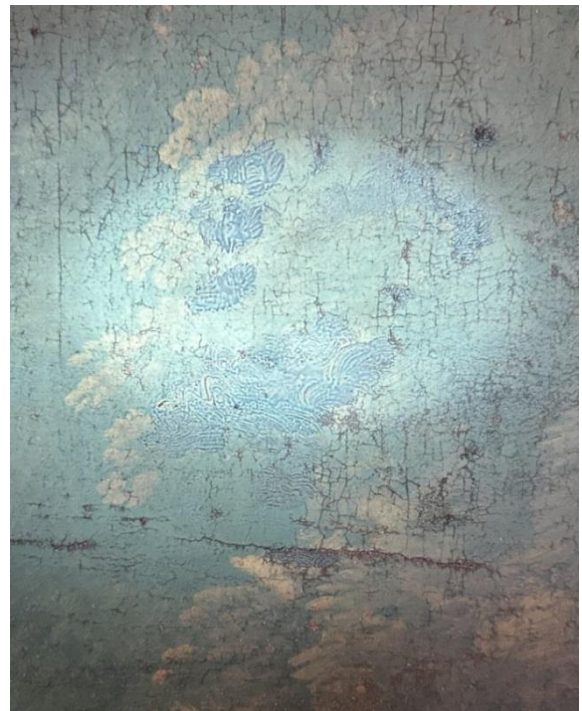
*Exemple de repeints visibles en lumière directe et plus ou moins détectables sous ultraviolets*

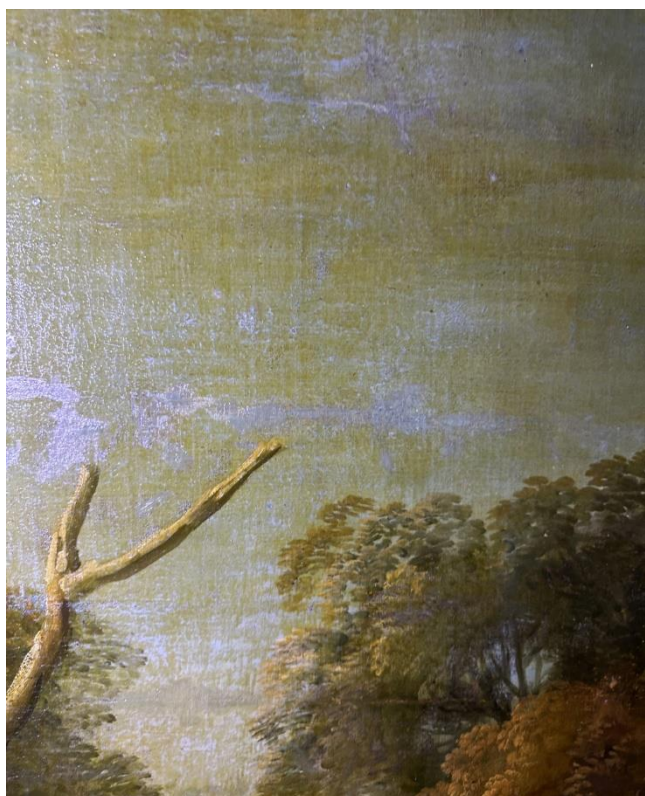
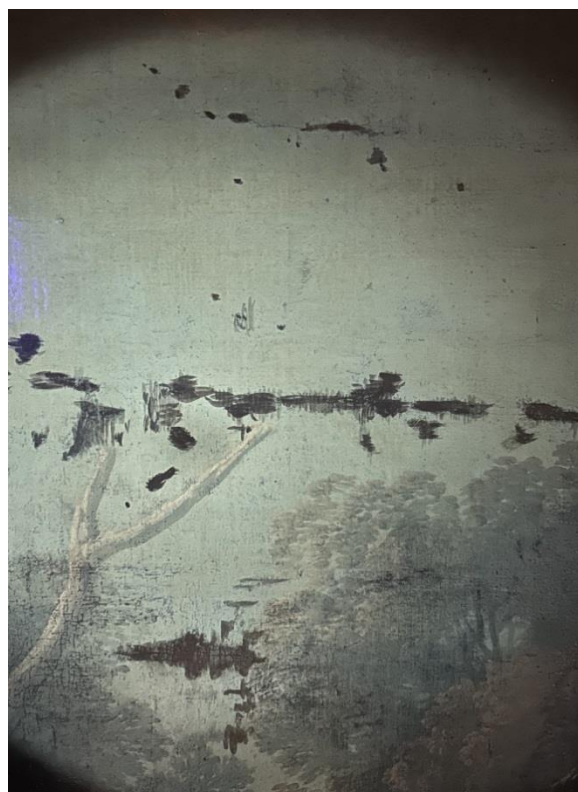
*Exemple de repeints récents visibles en lumière du jour et apparaissant foncés sous ultraviolets*

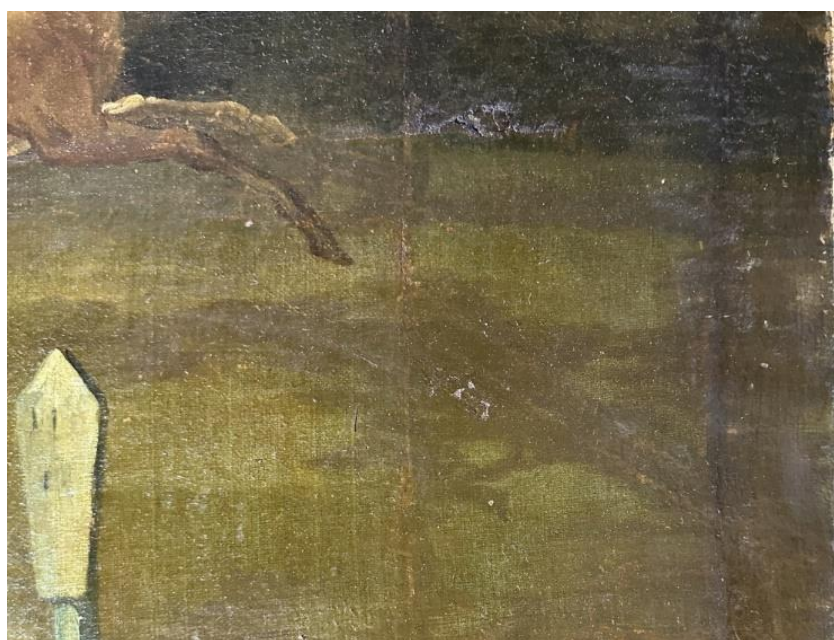
*Repeints désaccordés dans le sol ; bord senestre repeint*

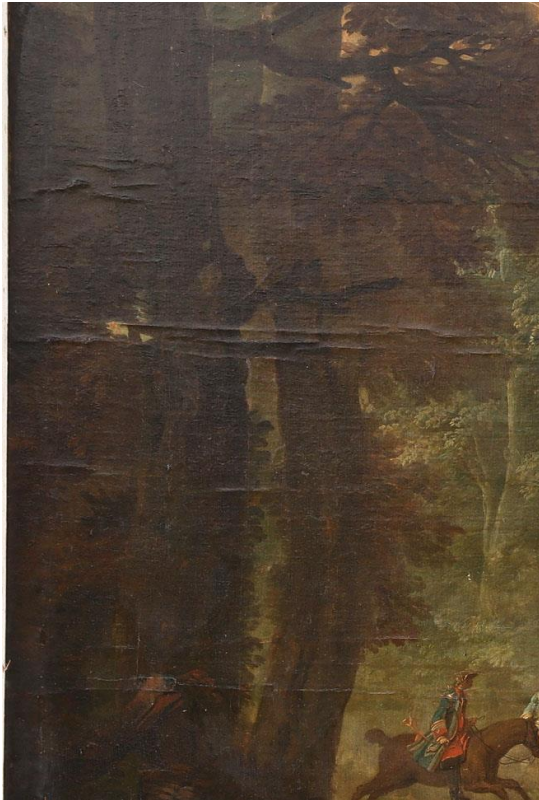
*Détail en partie supérieure à droite : les marques des pliures et coupures de la toile originale sont visibles.*

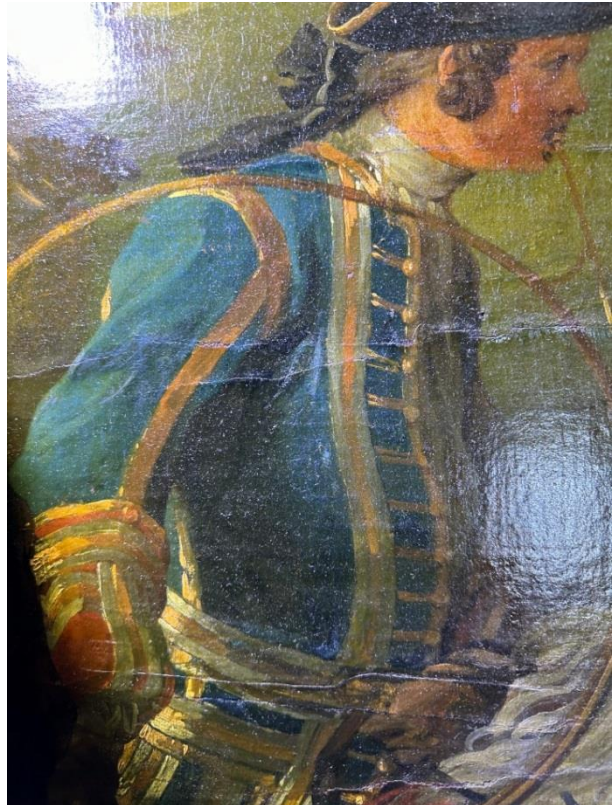
*Détail en partie inférieure à droite : les marques des pliures et coupures de la toile originale sont visibles.*

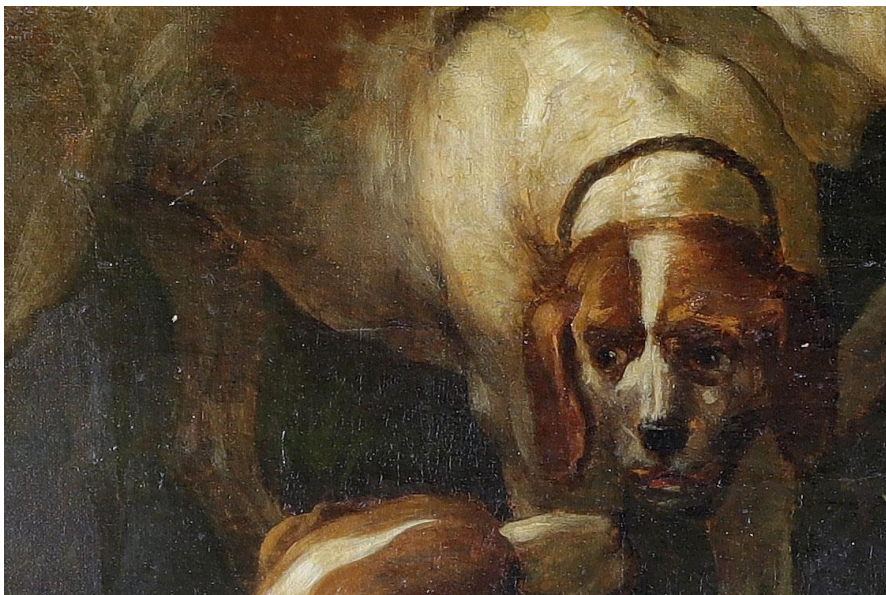
*Zone de test à la jonction de l'agrandissement dans le registre inférieur dextre, avant intervention : la zone est couverte de repeints.*

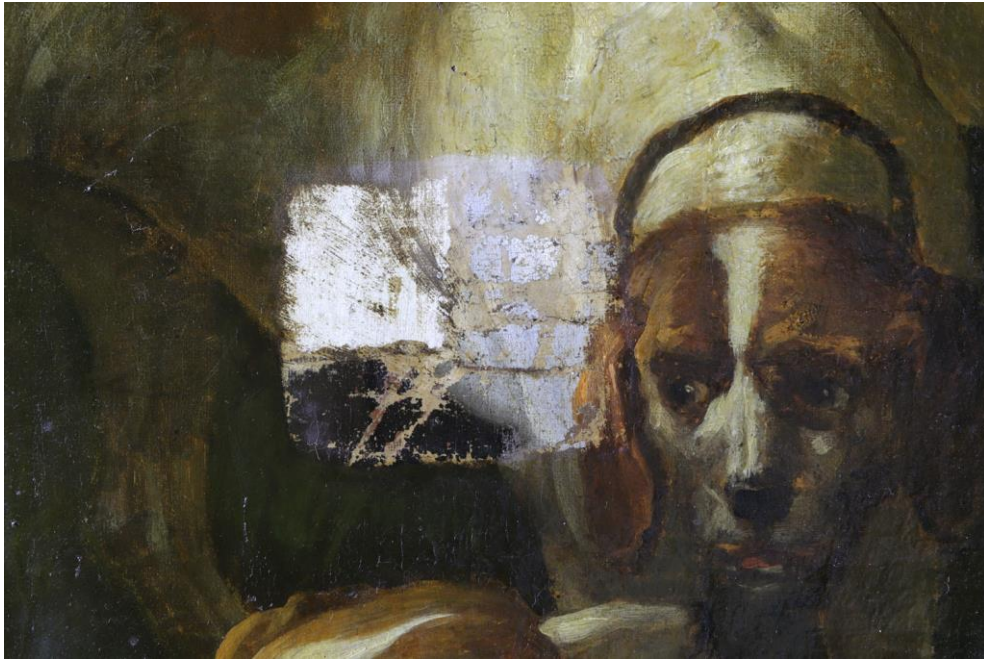
*Même zone après test de retrait des couches de vernis et des repeints : deux types de mastics sont visibles, l'un de teinte ocrée sur les lacunes et l'autre blanc sur l'incrustation de toile.*
