Dans la nuit du 1er au 2 novembre 2023, la tempête Ciaran a soufflé avec des vents à près de 200 km/h sur Roscoff.

A l'institut biologique, la couverture du bâtiment de l'institut de génomique marine (IGM) s'est en partie décrochée.

SPAN architecture des structures technique des enveloppes	Projet	Phase	Titre	Lot	Echelle	Date	Dessin No	Indice
	ROSCOFF Rénovation de l'IGM	DP	NOTICE ARCHITECTURALE Présentation du bâtiment	-	-	Février 2025	DPC11 - 2	0

<div>SPAN</div> <div>architecture des structures technique des enveloppes</div>	Projet <div>ROSCOFF</div> <div>Rénovation de l'IGM</div>	Phase <div>DP</div>	Titre <div>NOTICE ARCHITECTURALE</div> <div>Consistance des travaux</div>	Lot <div>-</div>	Echelle <div>-</div>	Date <div>Février 2025</div>	Dessin No <div>DPC11 - 5</div>	Indice <div>0</div>
---	--	---------------------	---	------------------	----------------------	------------------------------	--------------------------------	---------------------

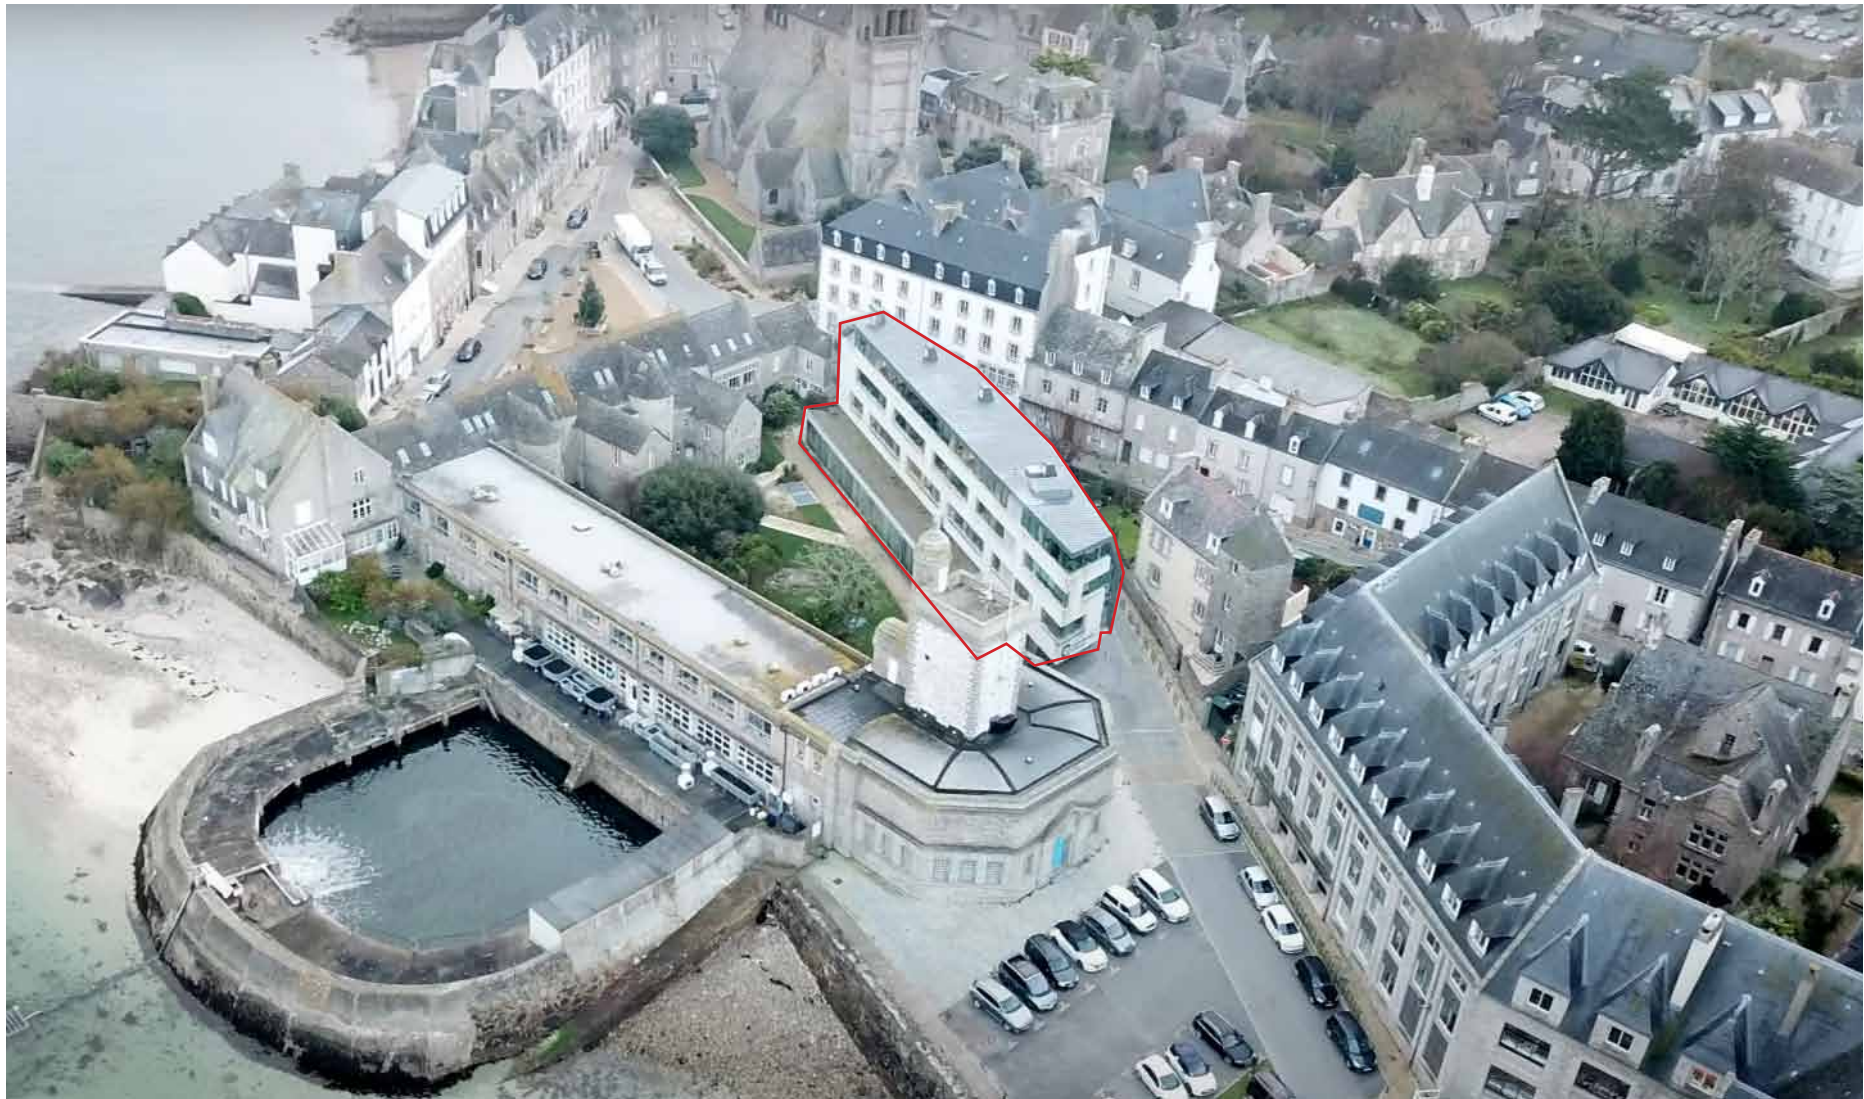
Vue aérienne du bâtiment dans son contexte

Note : Cette vue est une photographie aérienne de l'état du bâtiment avant sinistre.
La rénovation se fait à l'identique (volume, matériaux, finitions, etc).

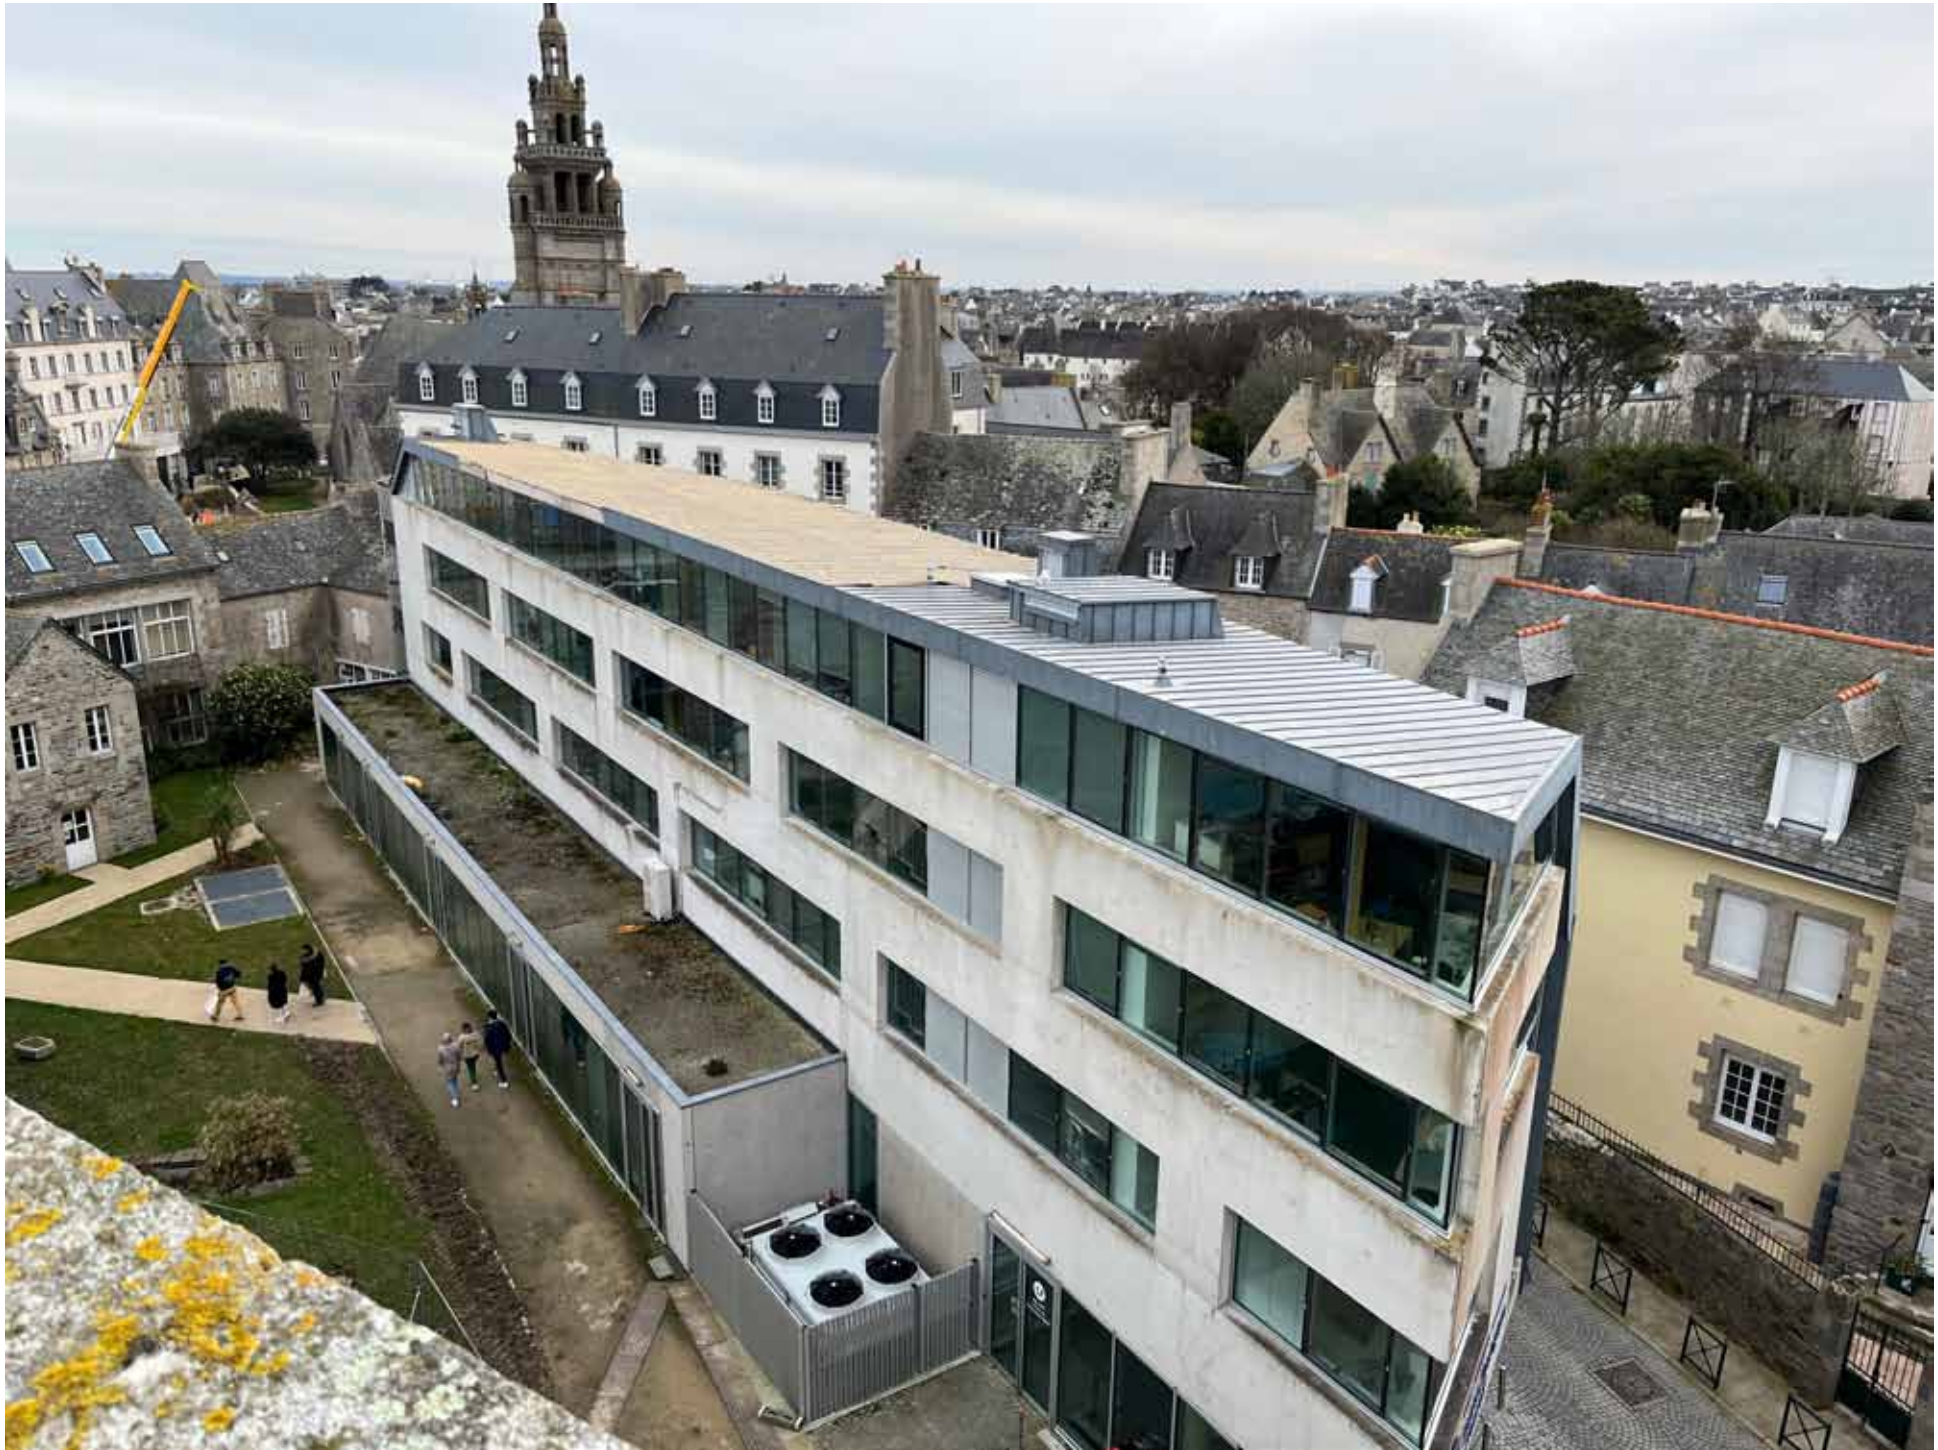
Vue du bâtiment depuis la tour

Note : Cette vue est une photographie du bâtiment après sinistre. La rénovation prévoit le remplacement complet de la façade et couverture en zinc à l'identique de l'existant. La façade en béton sera nettoyée.

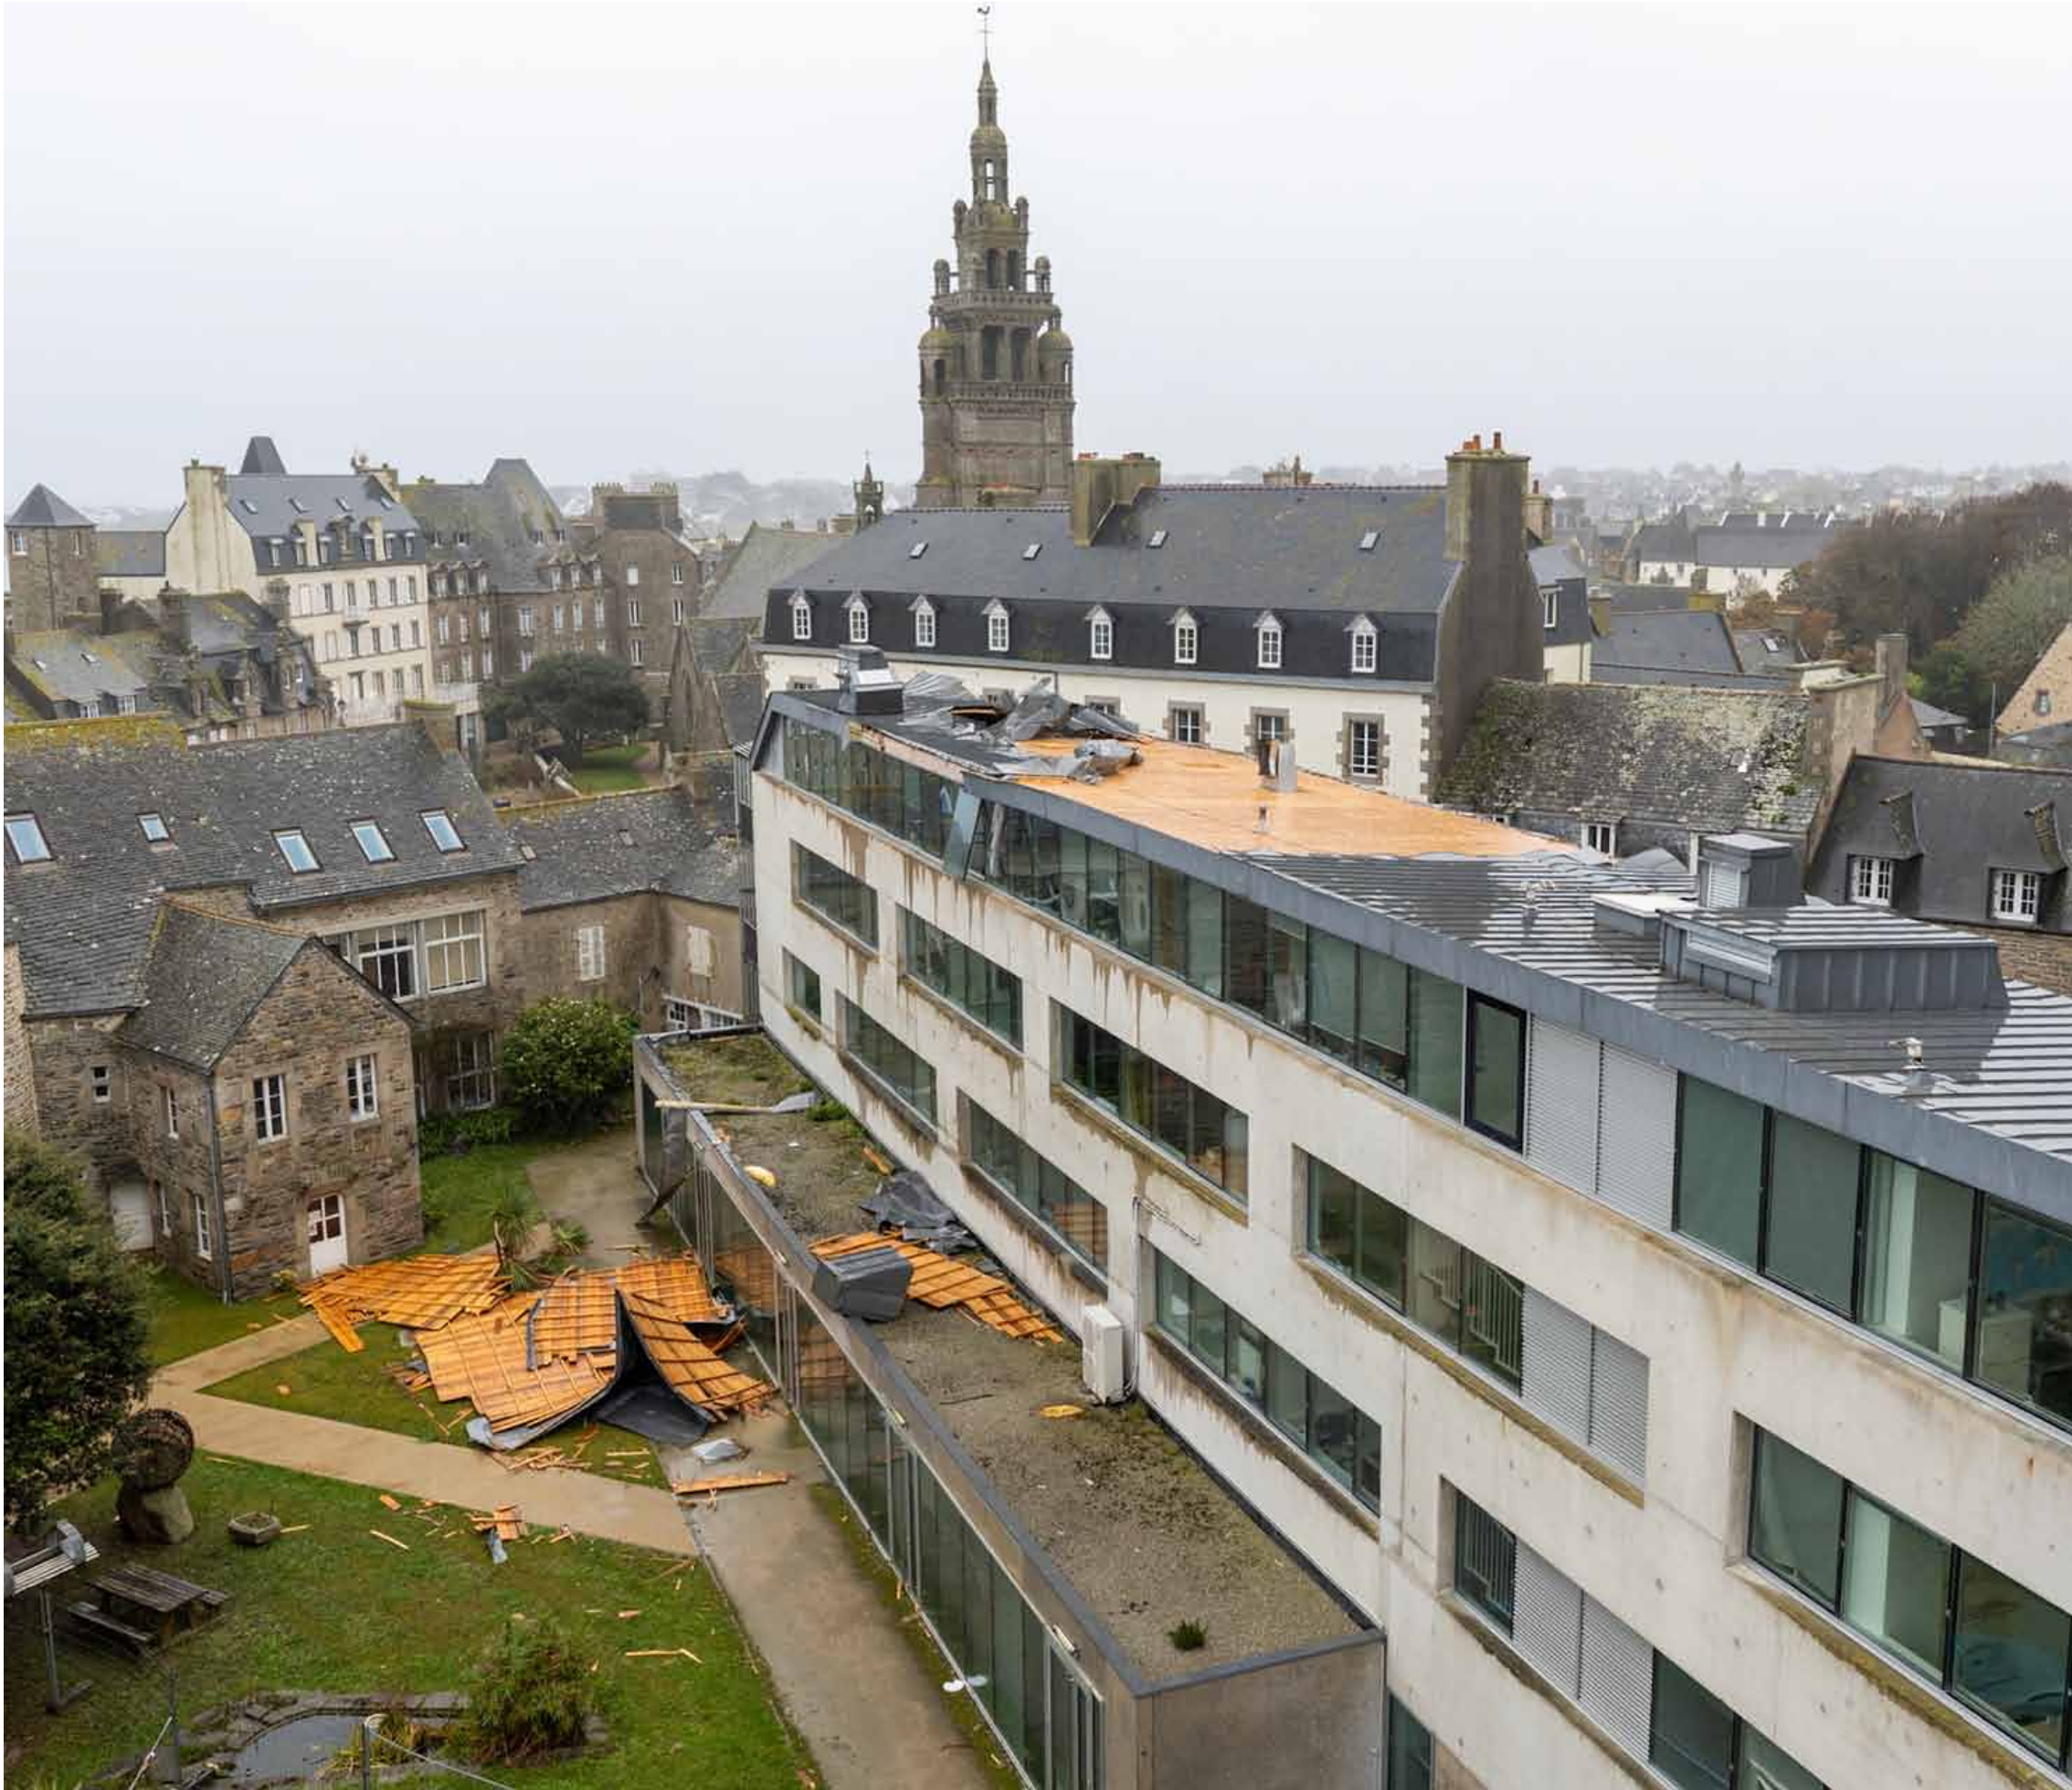
Aperçu de l'état extérieur du bâtiment au matin du sinistre

L'absence de couverture étanche sur le bâtiment pendant les précipitations qui ont accompagné la tempête a permis de fortes venues d'eau à l'intérieur de l'édifice.

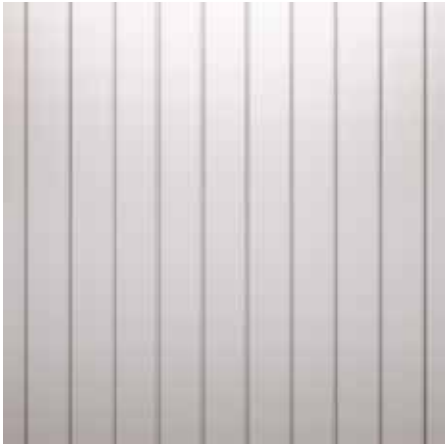
Zinc prépatiné
Dépose et réfection à l'identique

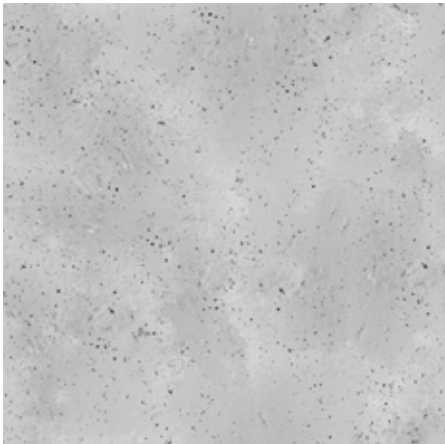
Béton brut
Conservé, nettoyage seul

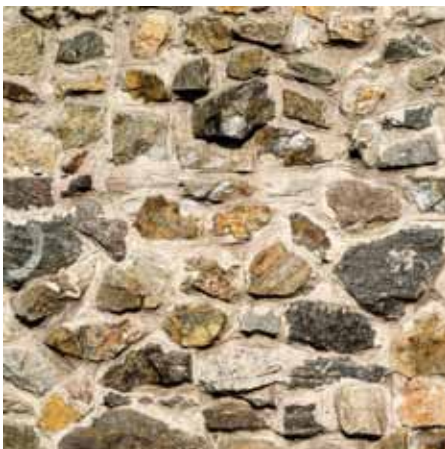
Parement de pierre
Conservé, nettoyage

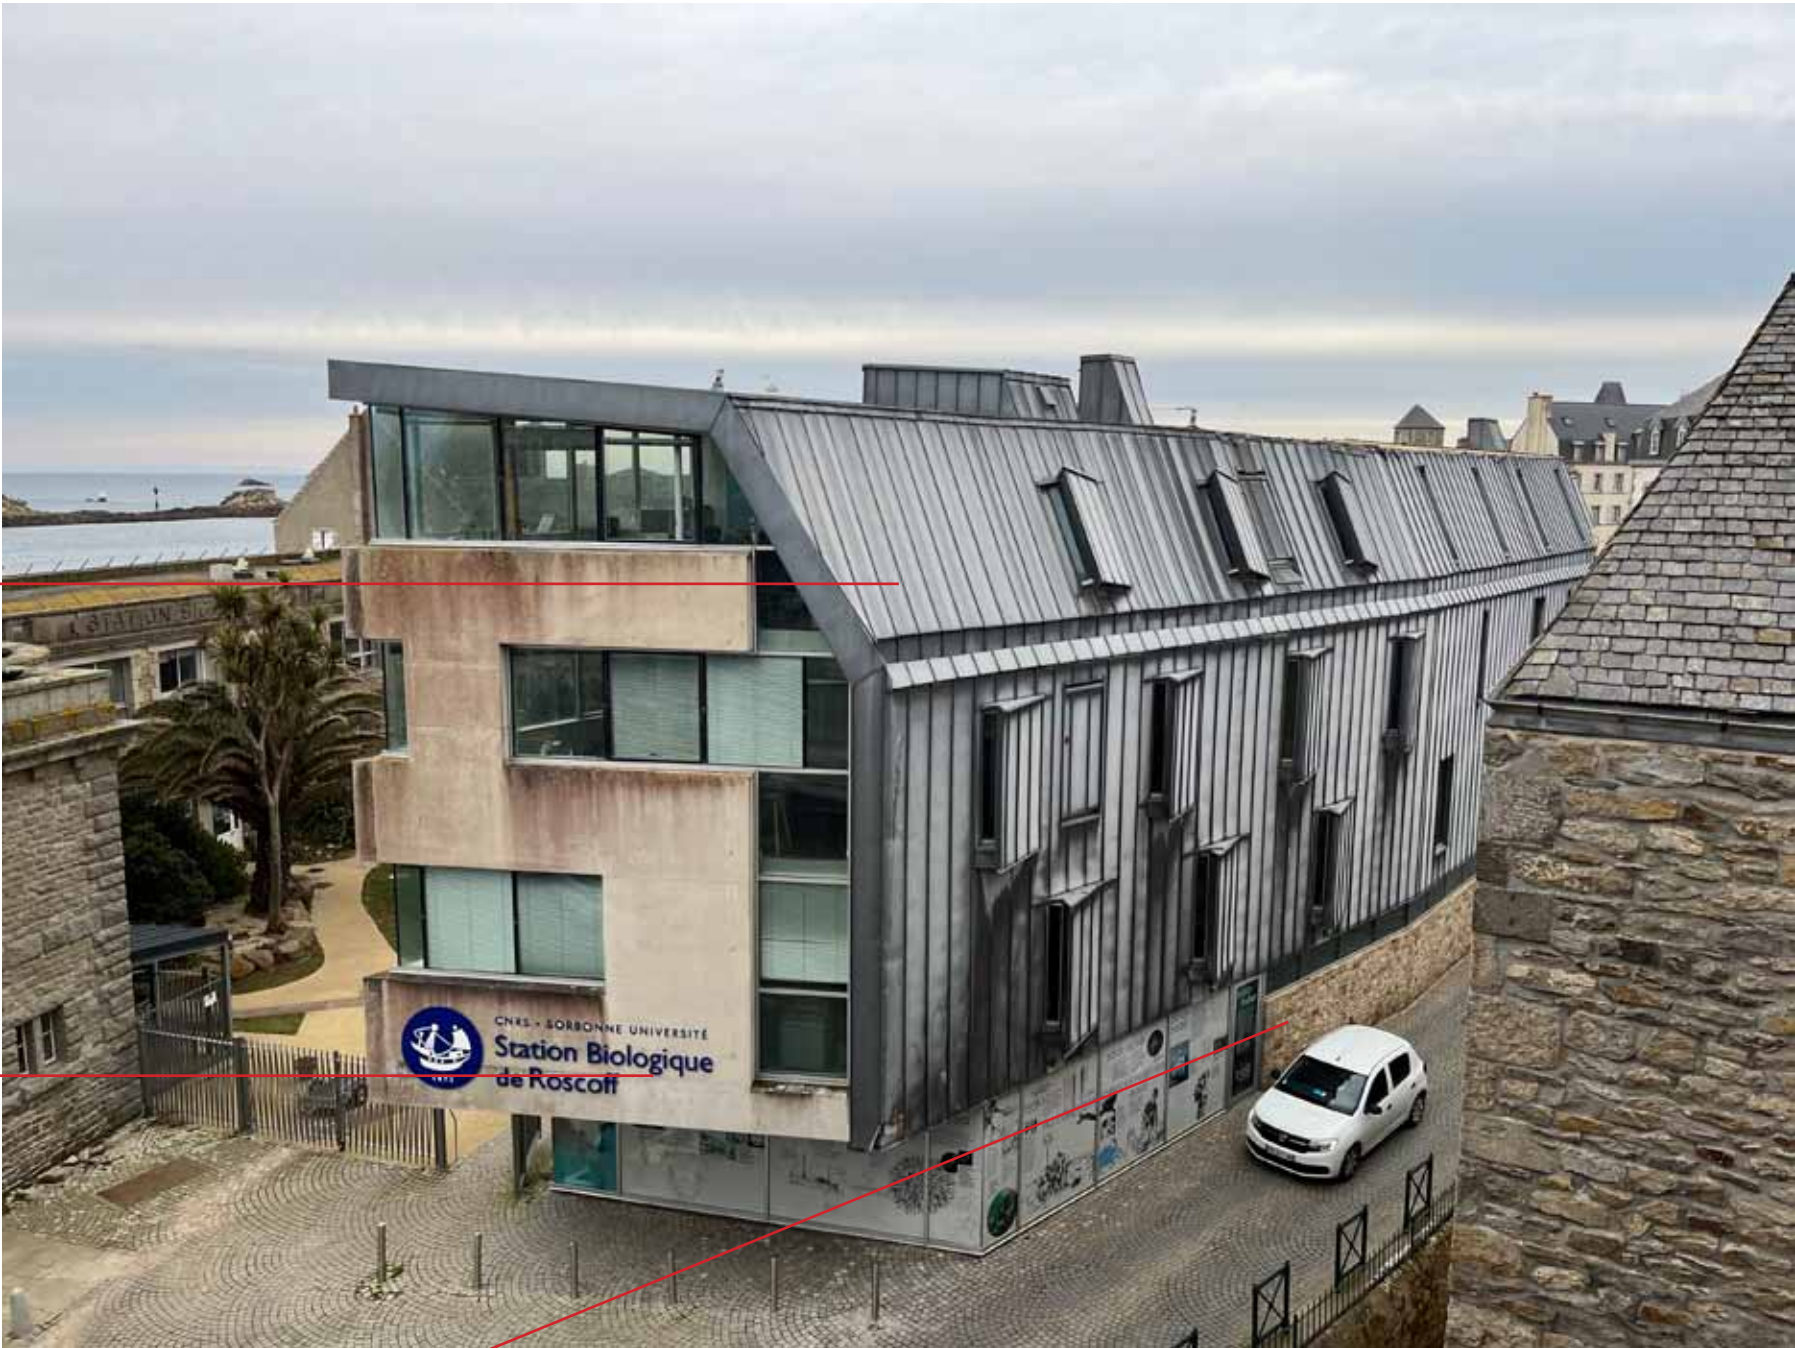
Vue du bâtiment depuis un bâtiment de la station biologique

Note : Cette vue est une photographie du bâtiment après sinistre. La rénovation prévoit le remplacement complet de la façade et couverture en zinc à l'identique de l'existant. La façade en béton sera nettoyée. Aucune modification du volume ou des matériaux n'est prévue.
