Rapport de repérage des matériaux et produits contenant de l'amiante avant réalisation de travaux dans un immeuble bâti

Adresse : BOULEVARD HENRI BECQUEREL 14000 CAEN

Désignation : Site Cycleron

Piece laboratoire 115 et 114, batiment d

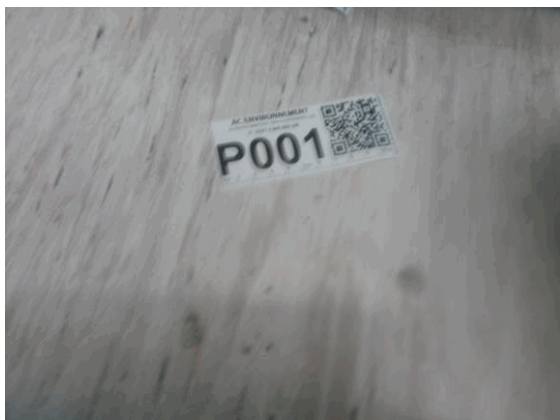
002EW614961 n°1 - 1 (P1) - Laboratoire - Vol 1 (Pièce 1)

Référence labo	PM06874533	Échantillon conforme aux critères d'acceptation	Oui
Date du prélèvement	18/03/2025	Analyse réglementaire	Oui
Auteur du prélèvement	RAPHAEL DAVY	Date d'analyse	27/03/2025
Type de prélèvement	Revêtement de sol - Revêtement de sol - Lés plastiques avec sous-couche		
Zone de prélèvement	Site Cyceron - Vol 1 (Pièce 1)		
Remarque concernant le prélèvement	RAS

Remarque concernant l'analyse Couche 3 non dissociable(***) analysée avec la couche 2.

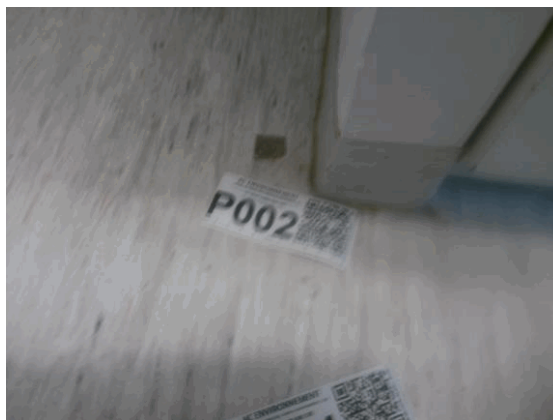
002EW614961 n°2 - 1 (P2) - Laboratoire - Vol 1 (Pièce 1)

Laboratoire	Vol 1 (Pièce 1)	Revêtement de sol	Ragréage	P2	Réalisation d'un prélèvement		002EW614961 n°2 - 1	P2	Colle / Ragréage / Mortier - Souple / Effritable / Dur - Jaune / Rose / Gris	Négatif	Négatif sur analyse
Laboratoire	Vol 2 (Pièce 2)	Revêtement de sol	Ragréage	S4	Sondage et extension de la ZPSO du prélèvement P2		002EW614961 n°2 - 1	P2	Colle / Ragréage / Mortier - Souple / Effritable / Dur - Jaune / Rose / Gris	Négatif	Négatif sur analyse

Référence labo	PM06874534	Échantillon conforme aux critères d'acceptation	Oui
Date du prélèvement	18/03/2025	Analyse réglementaire	Oui
Auteur du prélèvement	RAPHAEL DAVY	Date d'analyse	27/03/2025
Type de prélèvement	Revêtement de sol - Revêtement de sol - Ragréage		
Zone de prélèvement	Site Cyceron - Vol 1 (Pièce 1)		
Remarque concernant le prélèvement	Le client a demandé à n'analyser que les couches Ragréage Dur Gris, Ciment Dur Blanc Gris

Remarque concernant l'analyse Couches 2, 3 non dissociables(***) analysées avec la couche 1.

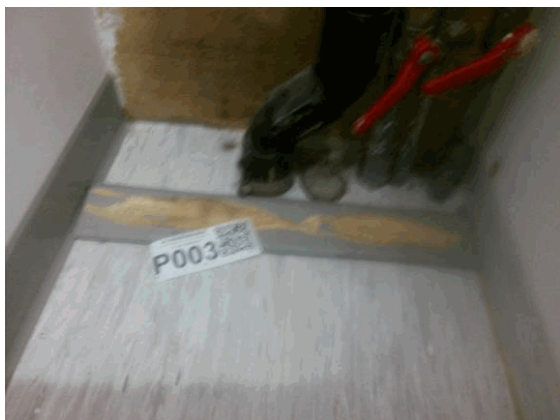
002EW614961 n°3 - 1 (P3) - Laboratoire - Vol 1 (Pièce 1)

Référence labo	PM06874535	Échantillon conforme aux critères d'acceptation	Oui
Date du prélèvement	18/03/2025	Analyse réglementaire	Oui
Auteur du prélèvement	RAPHAEL DAVY	Date d'analyse	27/03/2025
Type de prélèvement	Revêtement de mur - Revêtement de mur - Colle de plinthe		
Zone de prélèvement	Site Cyceron - Vol 1 (Pièce 1)		
Remarque concernant le prélèvement	RAS

Remarque concernant l'analyse RAS

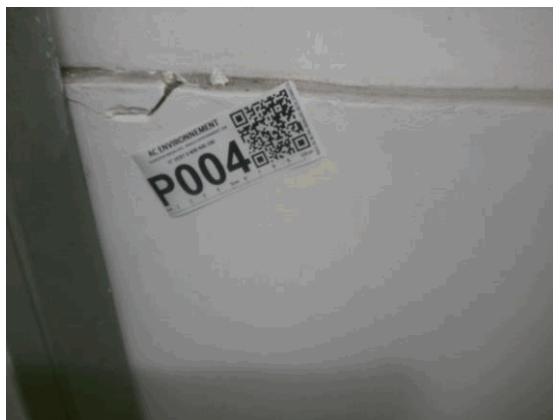
002EW614961 n°4 - 1 (P4) - Laboratoire - Vol 1 (Pièce 1)

Laboratoire	Vol 2 (Pièce 2)	Murs et cloisons	Enduits plâtre	S11	Sondage et extension de la ZPSO du prélèvement P4	Première couche basse	002EW614961 n°4 - 1	P4	Peinture / Enduit / Mortier - Effritable / Effritable / Dur - Blanc / Blanc / Gris	Négatif	Négatif sur analyse
Laboratoire	Vol 1 (Pièce 1) - Vol 2 (Pièce 2)	Murs et cloisons	Enduits plâtre	S2 - S6 - S11	Sondage et extension de la ZPSO du prélèvement P4	Première couche basse	002EW614961 n°4 - 1	P4	Peinture / Enduit / Mortier - Effritable / Effritable / Dur - Blanc / Blanc / Gris	Négatif	Négatif sur analyse

Référence labo	PM06874536	Échantillon conforme aux critères d'acceptation	Oui
Date du prélèvement	18/03/2025	Analyse réglementaire	Oui
Auteur du prélèvement	RAPHAEL DAVY	Date d'analyse	27/03/2025
Type de prélèvement	Parois verticales intérieures et enduits - Murs et cloisons - Enduits plâtre		
Zone de prélèvement	Site Cyceron - Vol 1 (Pièce 1)		
Remarque concernant le prélèvement	RAS

Remarque concernant l'analyse Couches 2, 3 non dissociables(***) analysées avec la couche 1.

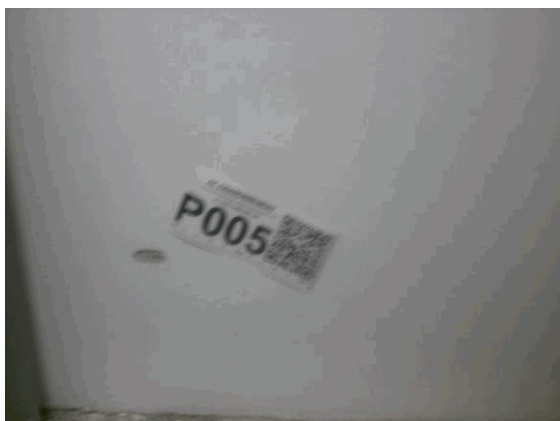
002EW614961 n°5 - 1 (P5) - Laboratoire - Vol 1 (Pièce 1)

Référence labo	PM06874537	Échantillon conforme aux critères d'acceptation	Oui
Date du prélèvement	18/03/2025	Analyse réglementaire	Oui
Auteur du prélèvement	RAPHAEL DAVY	Date d'analyse	27/03/2025
Type de prélèvement	Parois verticales intérieures et enduits - Murs et cloisons - Enduits ciment		
Zone de prélèvement	Site Cyceron - Vol 1 (Pièce 1)		
Remarque concernant le prélèvement	Le client a demandé à n'analyser que les couches Enduit Dur Blanc, Ciment Dur Blanc

Remarque concernant l'analyse Couches 2, 3 non dissociables(***) analysées avec la couche 1.

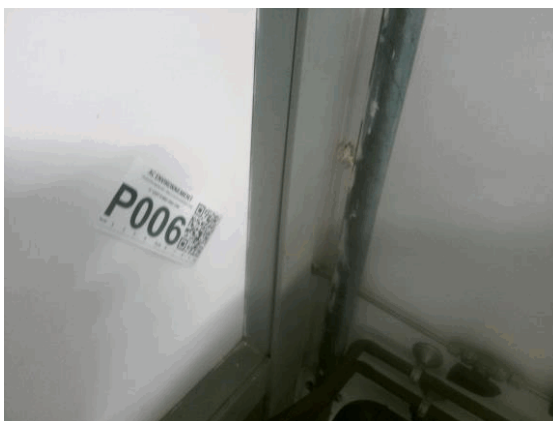
002EW614961 n°6 - 1 (P6) - Laboratoire - Vol 1 (Pièce 1)

Référence labo	PM06874538	Échantillon conforme aux critères d'acceptation	Oui
Date du prélèvement	18/03/2025	Analyse réglementaire	Oui
Auteur du prélèvement	RAPHAEL DAVY	Date d'analyse	27/03/2025
Type de prélèvement	Parois verticales intérieures et enduits - Murs et cloisons - Jonction entre panneaux préfabriqués		
Zone de prélèvement	Site Cyceron - Vol 1 (Pièce 1)		
Remarque concernant le prélèvement	Le client a demandé à n'analyser que les couches Enduit Dur Blanc, Bande Fibreux Beige

Remarque concernant l'analyse Couches 2, 3, 4 non dissociables(***) analysées avec la couche 1.
Couches non-analysées : Carton Fibreux Souple Marron, Plâtre Effritable Blanc

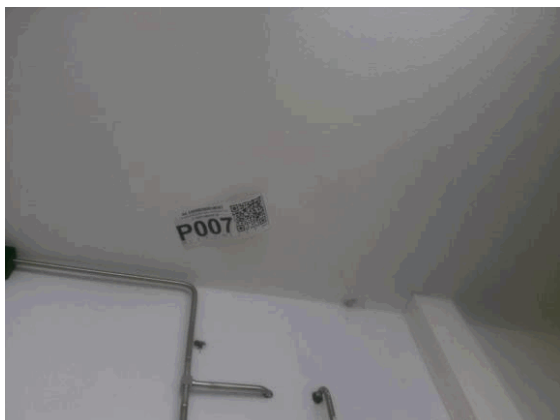
002EW614961 n°7 - 1 (P7) - Laboratoire - Vol 1 (Pièce 1)

Référence labo	PM06874539	Échantillon conforme aux critères d'acceptation	Oui
Date du prélèvement	18/03/2025	Analyse réglementaire	Oui
Auteur du prélèvement	RAPHAEL DAVY	Date d'analyse	27/03/2025
Type de prélèvement	Plafond et faux-plafonds - Plafonds - Jonction entre panneaux préfabriqués		
Zone de prélèvement	Site Cyceron - Vol 1 (Pièce 1)		
Remarque concernant le prélèvement	Le client a demandé à n'analyser que les couches Enduit Dur Blanc, Bande Fibreux Beige

Remarque concernant l'analyse Couches 2, 3, 4 non dissociables(***) analysées avec la couche 1.

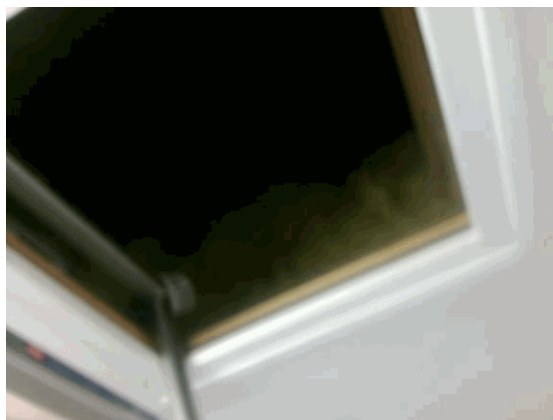
002EW614961 n°8 - 1 (P8) - Laboratoire - Vol 1 (Pièce 1)

Référence labo	PM06874540	Échantillon conforme aux critères d'acceptation	Oui
Date du prélèvement	18/03/2025	Analyse réglementaire	Oui
Auteur du prélèvement	RAPHAEL DAVY	Date d'analyse	26/03/2025
Type de prélèvement	Plafond et faux-plafonds - Faux plafonds - Isolant de faux-plafond		
Zone de prélèvement	Site Cyceron - Vol 1 (Pièce 1)		
Remarque concernant le prélèvement	RAS

Remarque concernant l'analyse RAS

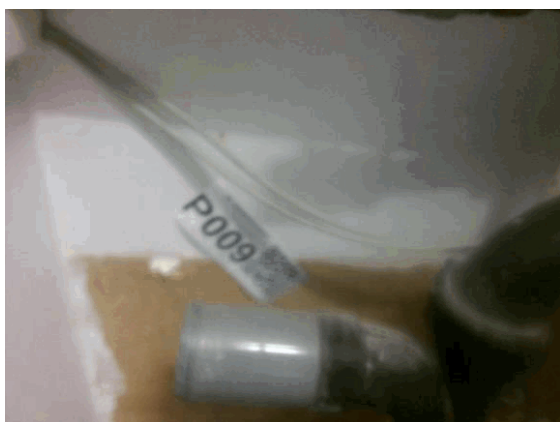
002EW614961 n°9 - 1 (P9) - Laboratoire - Vol 1 (Pièce 1)

Référence labo	PM06874541	Échantillon conforme aux critères d'acceptation	Oui
Date du prélèvement	18/03/2025	Analyse réglementaire	Oui
Auteur du prélèvement	RAPHAEL DAVY	Date d'analyse	27/03/2025
Type de prélèvement	Revêtement de mur - Revêtement de mur - Colle de plinthe		
Zone de prélèvement	Site Cyceron - Vol 1 (Pièce 1)		
Remarque concernant le prélèvement	Le client a demandé à n'analyser que les couches Colle Semi-dur Jaune, Matériau Semi-dur Beige

Remarque concernant l'analyse	Couche 2 non dissociable(***) analysée avec la couche 1. Couche non-analysée : Enduit Effritable Blanc
-------------------------------	---
