A l'attention de CHAUVEAU Sébastien**Rapport de repérage des matériaux et produits contenant de l'amiante avant réalisation de travaux dans un immeuble bâti****Article R4412-97 du Code du Travail, Norme NF X 46-020 du 5 août 2017**

Nom du site : OFB POITIERS

OFB - POITIERS
112 Faubourg de La Cueilie Mirebalaise
86000 POITIERS

Numéro d'affaire : 15755212
Référence du rapport : 15755212/S1.8.2.rev1.R
Annule et remplace : 15755212/S1.8.2.R en date du 20/09/2022
Rédigé le : 18/11/2022
Par l'opérateur de repérage : Amandine AUGEREAU
Date de la commande : 01/08/2022

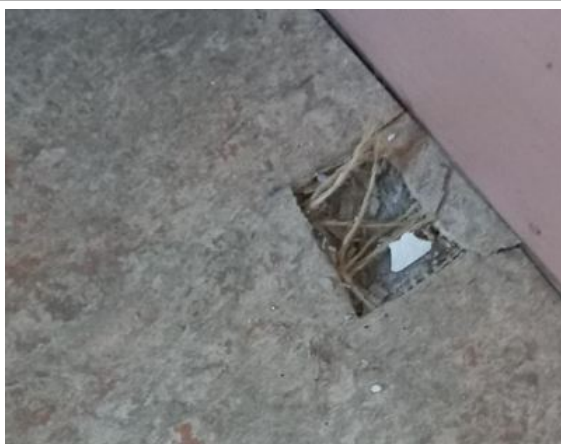
Prélèvement - P001 : OFB - POITIERS / R+1 / SALLE DE REUNION - Colle- (Absence d'amiante)

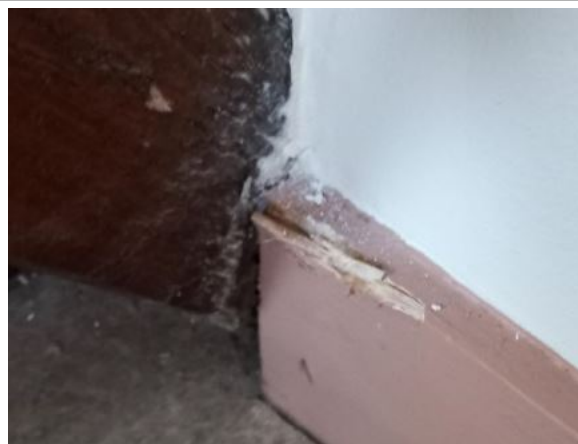
Prélèvement - P002 : OFB - POITIERS / R+1 / SALLE DE REUNION - Peinture- (Absence d'amiante)

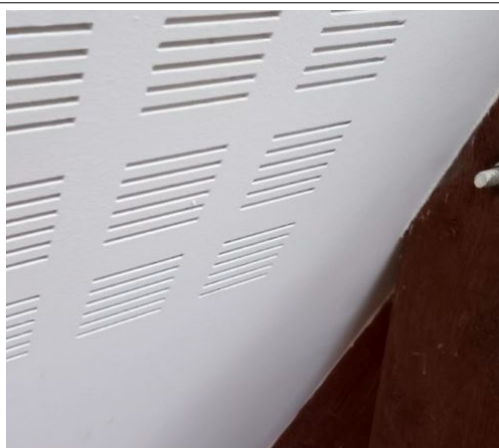
Prélèvement - P003 : OFB - POITIERS / R+1 / SALLE DE REUNION - Bande de plaque de plâtre- (Absence d'amiante)

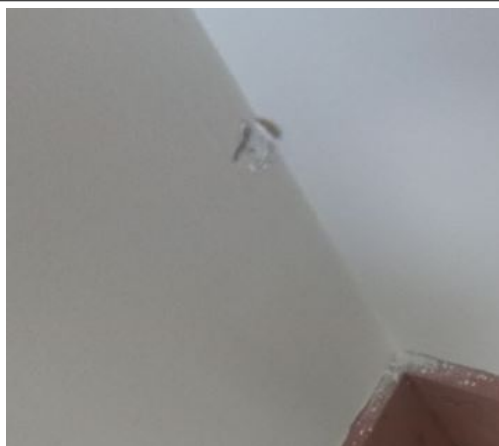
Prélèvement - P005 : OFB - POITIERS / R+1 / SALLE DE REUNION - Bande de plaque de plâtre- (Absence d'amiante)

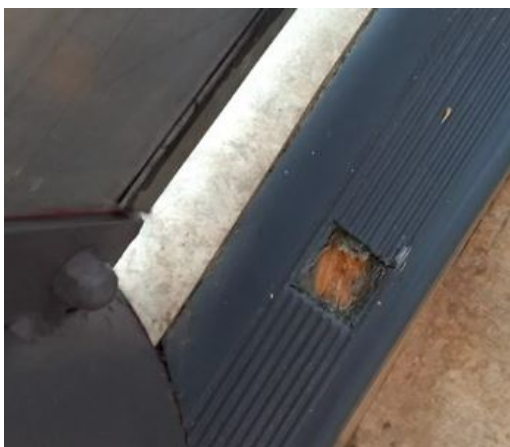
Prélèvement - P007 : OFB - POITIERS / R+1 / DEGAGEMENT
3 - Nez de marche- (Absence d'amiante)

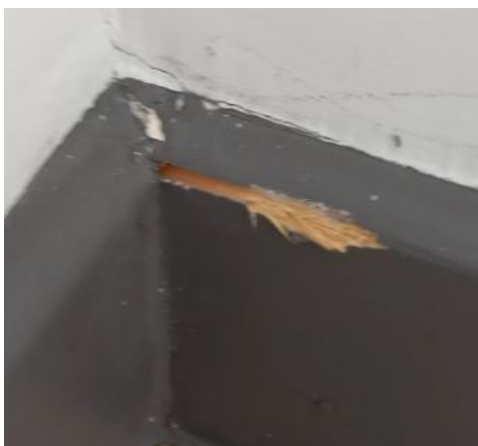
Prélèvement - P009 : OFB - POITIERS / R+1 / DEGAGEMENT
1 - Peinture- (Absence d'amiante)

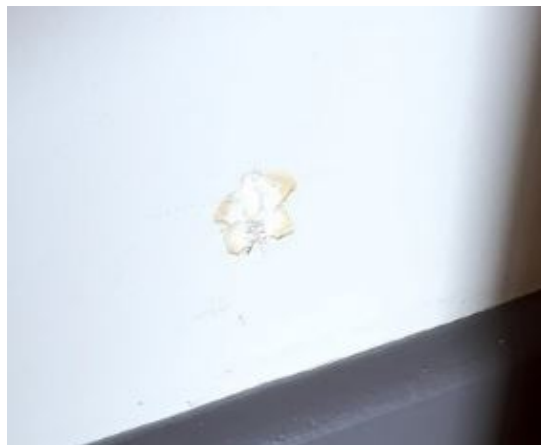
Prélèvement - P012 : OFB - POITIERS / R+1 / DEGAGEMENT
1 - Peinture- (Absence d'amiante)

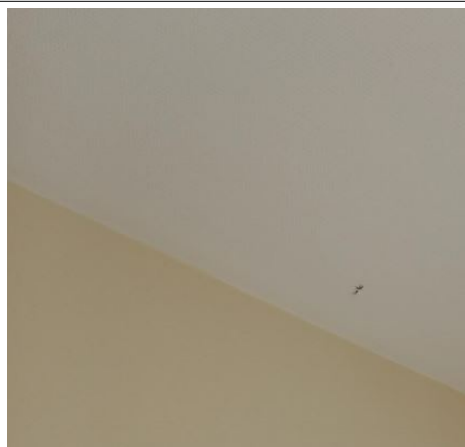
Prélèvement - P014 : OFB - POITIERS / R+1 / BUREAU 6 -
Toile de verre- (Absence d'amiante)

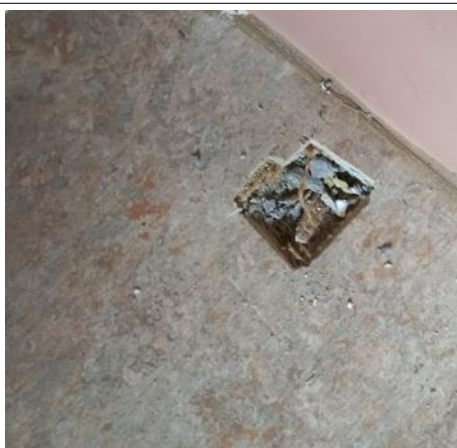
Prélèvement - P015 : OFB - POITIERS / R+1 / BUREAU 9 -
Colle- (Absence d'amiante)

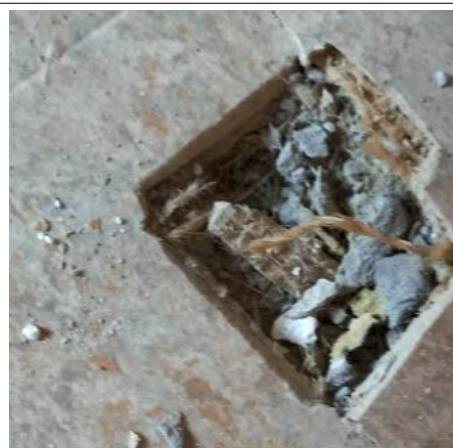
Prélèvement - P016 : OFB - POITIERS / R+1 / BUREAU 9 -
Isolant- (Absence d'amiante)

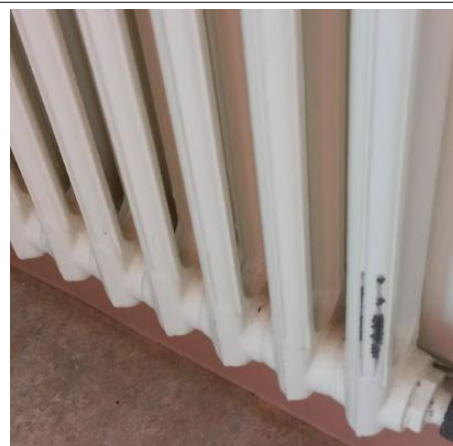
Prélèvement - P018 : OFB - POITIERS / R+1 / BUREAU 9 -
Peinture- (Absence d'amiante)

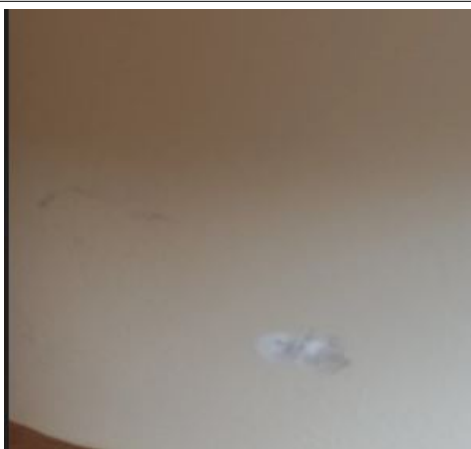
Prélèvement - P019 : OFB - POITIERS / R+1 / BUREAU 9 -
Peinture- (Absence d'amiante)

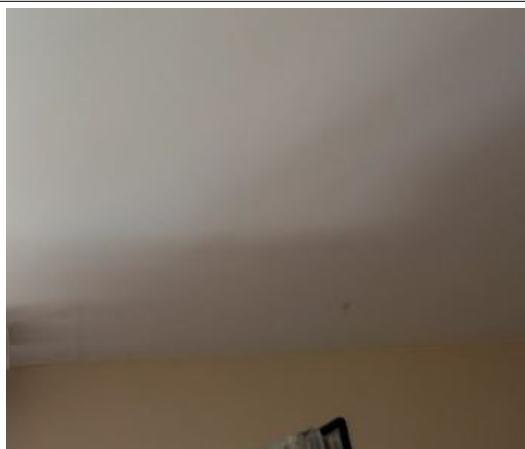
Prélèvement - P020 : OFB - POITIERS / R+1 / BUREAU 9 -
Peinture- (Absence d'amiante)

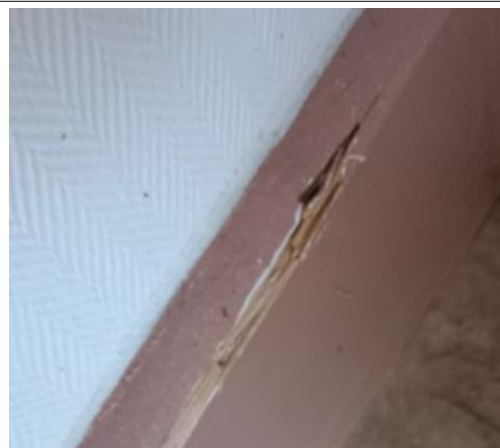
Prélèvement - P022 : OFB - POITIERS / R+1 / BUREAU 10 -
Peinture- (Absence d'amiante)

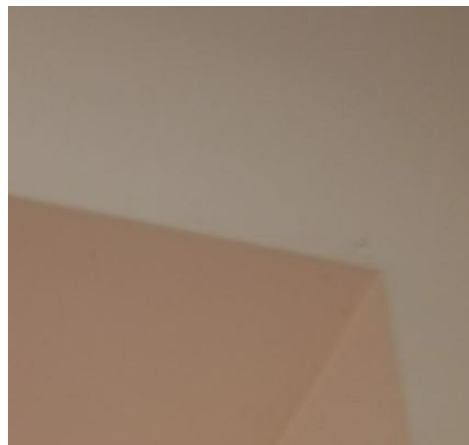
Prélèvement - P024 : OFB - POITIERS / R+1 / BUREAU 8 -
Bande de plaque de plâtre- (Absence d'amiante)

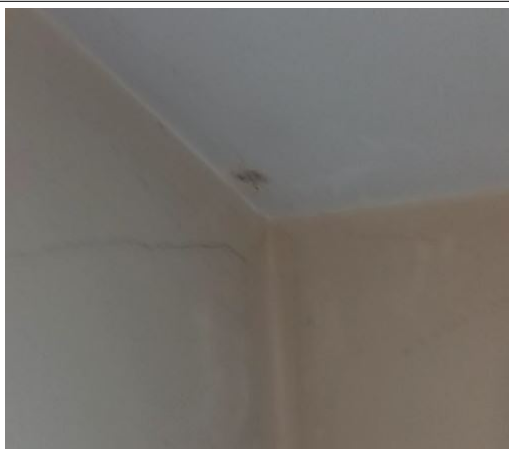
Prélèvement - P025 : OFB - POITIERS / R+1 / BUREAU 8 -
Bande de plaque de plâtre- (Absence d'amiante)

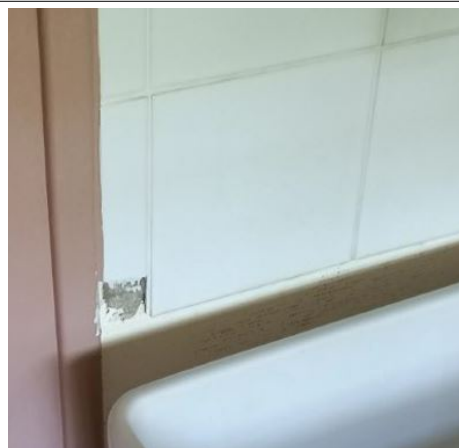
Prélèvement - P028 : OFB - POITIERS / R+1 / SANITAIRES -
Colle de faïence- (Absence d'amiante)

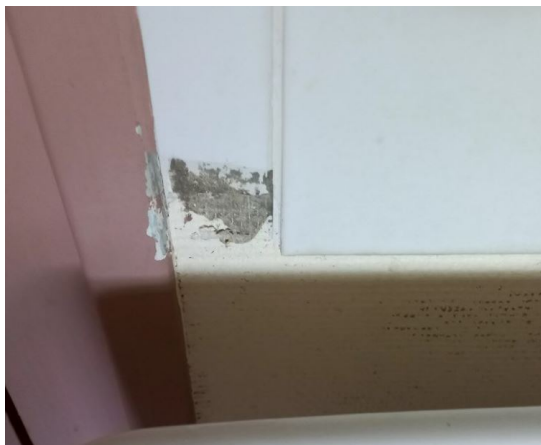
Prélèvement - P029 : OFB - POITIERS / R+1 / SANITAIRES -
Colle de faïence- (Absence d'amiante)

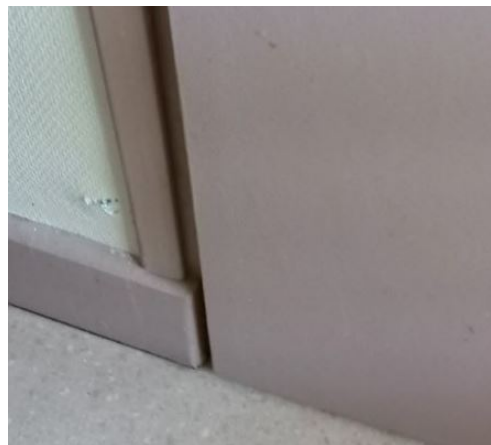
Prélèvement - P030 : OFB - POITIERS / R+1 / SANITAIRES -
Peinture- (Absence d'amiante)

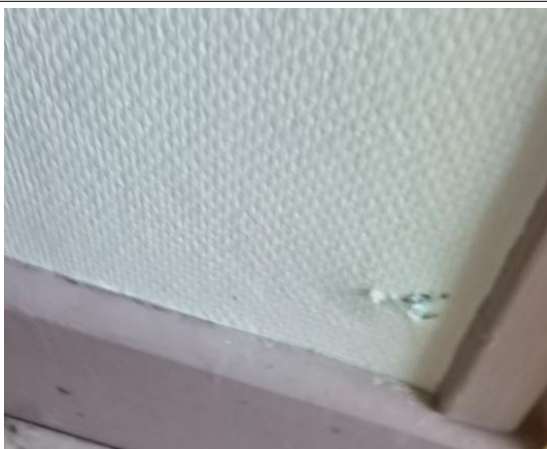
Prélèvement - P031 : OFB - POITIERS / R+1 / SANITAIRES -
Toile de verre- (Absence d'amiante)

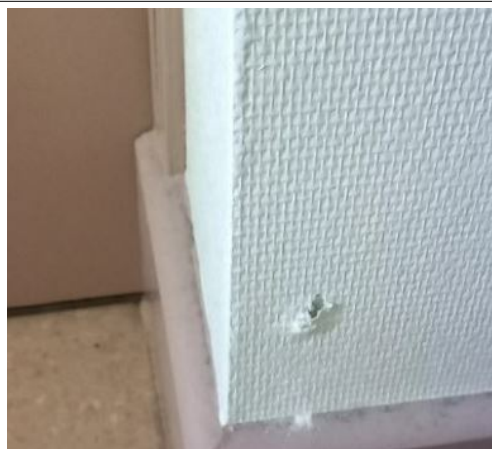
Prélèvement - P032 : OFB - POITIERS / R+1 / SANITAIRES -
Toile de verre- (Absence d'amiante)

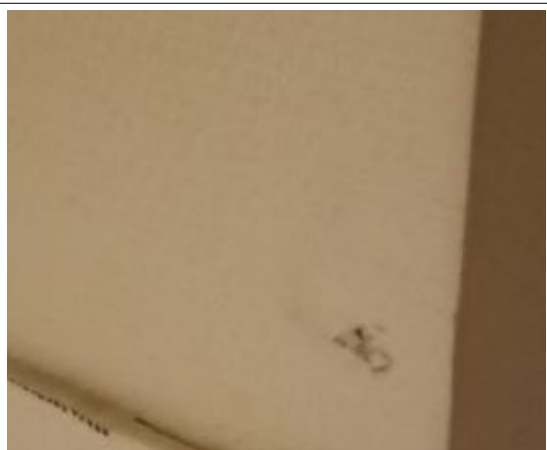
Prélèvement - P033 : OFB - POITIERS / R+1 / SANITAIRES -
Toile de verre- (Absence d'amiante)

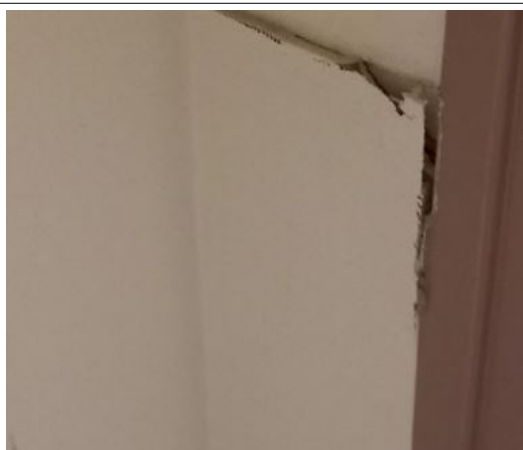
Prélèvement - P034 : OFB - POITIERS / R+1 / SANITAIRES -
Colle de faïence- (Présence d'amiante)

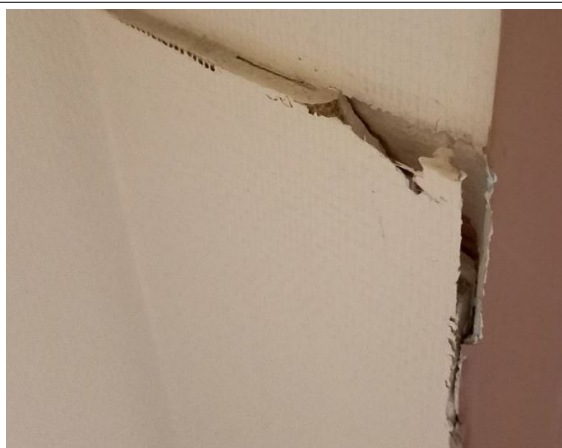
Prélèvement - P035 : OFB - POITIERS / R+1 / SANITAIRES -
Colle de faïence- (Présence d'amiante)

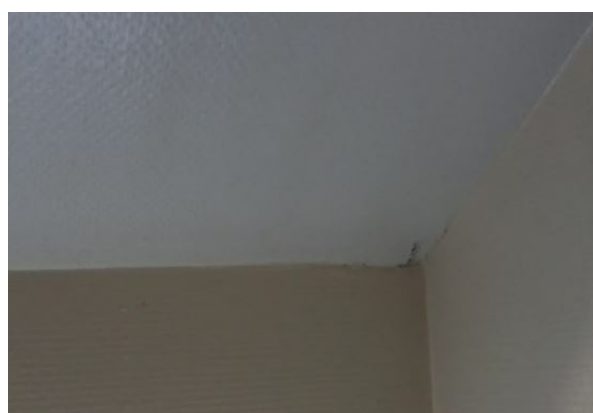
Prélèvement - P036 : OFB - POITIERS / R+1 / SANITAIRES -
Bande de plaque de plâtre- (Absence d'amiante)

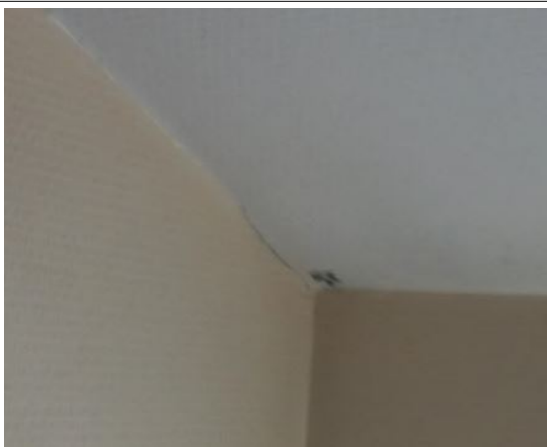
Prélèvement - P037 : OFB - POITIERS / R+1 / SANITAIRES -
Bande de plaque de plâtre- (Absence d'amiante)

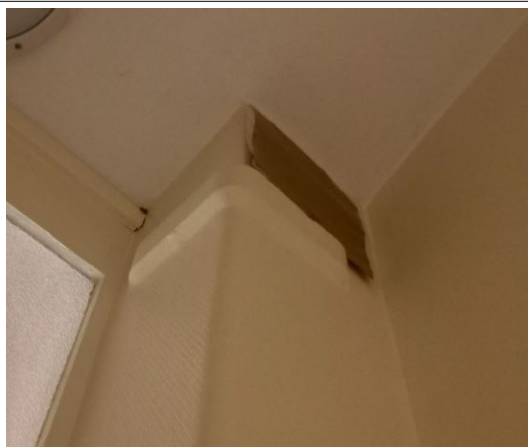
Prélèvement - P038 : OFB - POITIERS / R+1 / SANITAIRES -
Conduit- (Présence d'amiante)

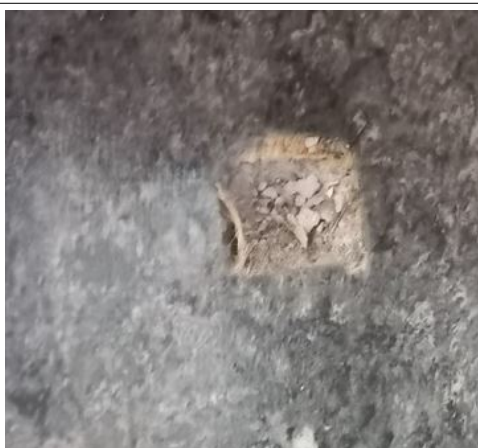
Prélèvement - P039 : OFB - POITIERS / RDC /
SACRETERIAT 2 - Colle- (Absence d'amiante)

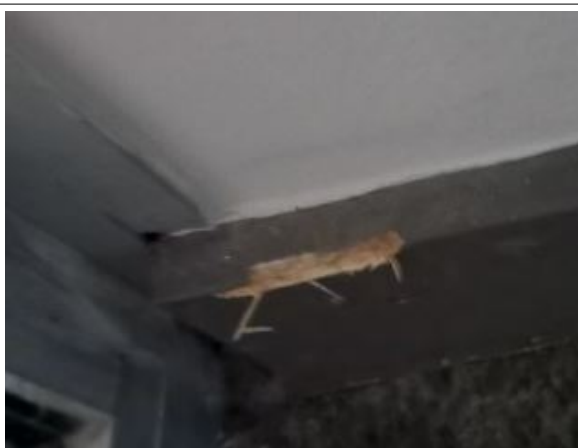
Prélèvement - P041 : OFB - POITIERS / RDC /
SACRETERIAT 2 - Peinture- (Absence d'amiante)

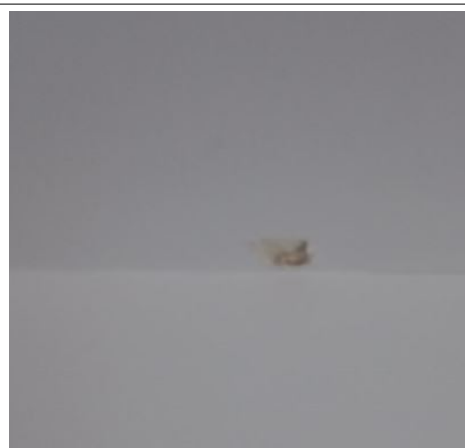
Prélèvement - P042 : OFB - POITIERS / RDC /
SACRETERIAT 2 - Peinture- (Absence d'amiante)

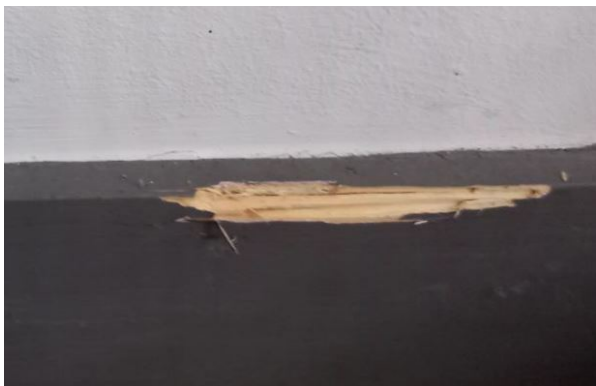
Prélèvement - P045 : OFB - POITIERS / RDC / SACRETERIAT 1 - Peinture- (Absence d'amiante)

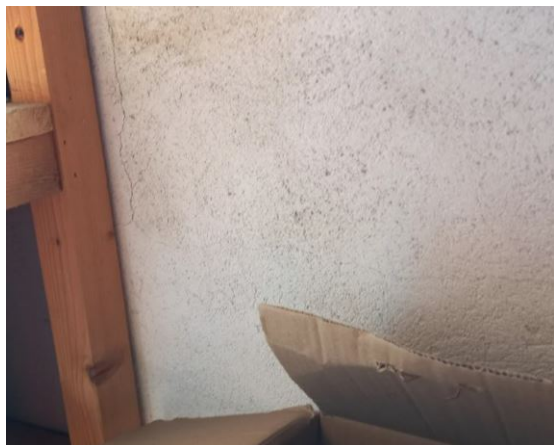
Prélèvement - P048 : OFB - POITIERS / RDC / ARCHIVES - Enduit- (Absence d'amiante)

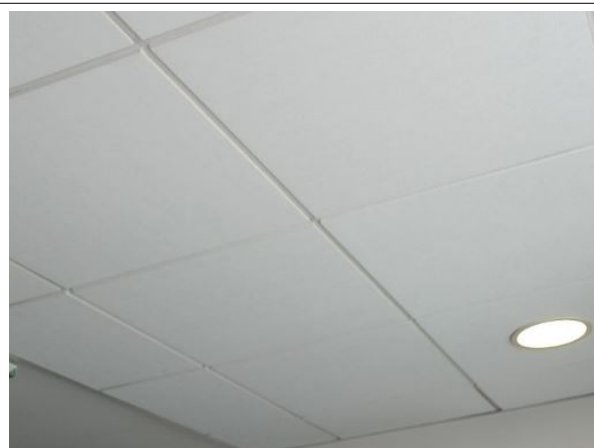
Prélèvement - P052 : OFB - POITIERS / RDC / HALL - Faux plafond- (Absence d'amiante)

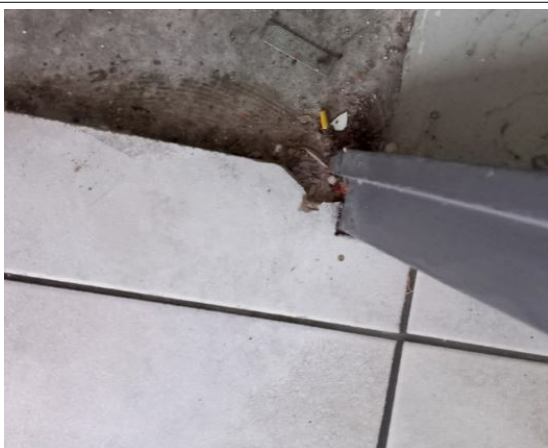
Prélèvement - P053 : OFB - POITIERS / RDC / HALL - Colle de carrelage- (Absence d'amiante)

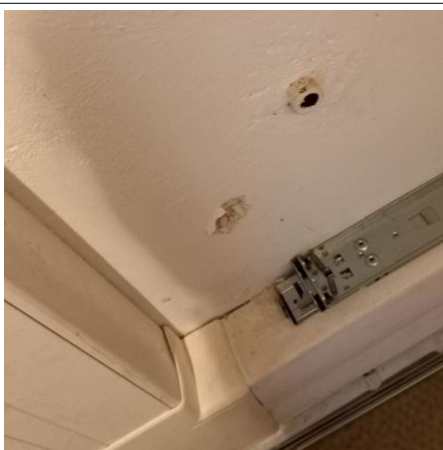
Prélèvement - P057 : OFB - POITIERS / RDC / LOCAL
TECHNIQUE - Peinture- (Absence d'amiante)

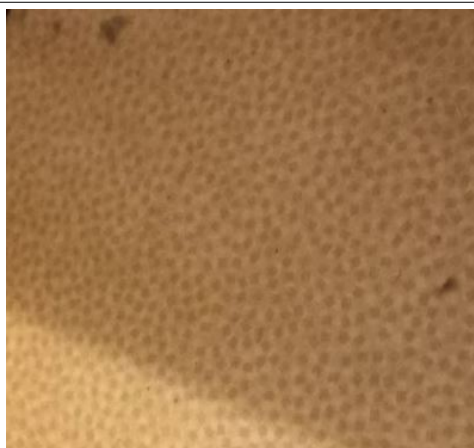
Prélèvement - P060 : OFB - POITIERS / RDC / LOCAL
TECHNIQUE - Colle- (Absence d'amiante)

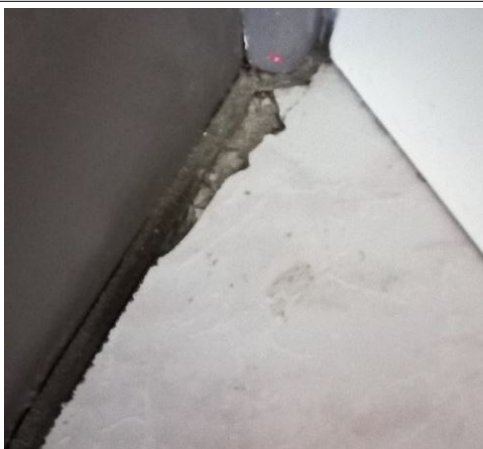
Prélèvement - P061 : OFB - POITIERS / RDC / HALL - Colle de carrelage- (Absence d'amiante)

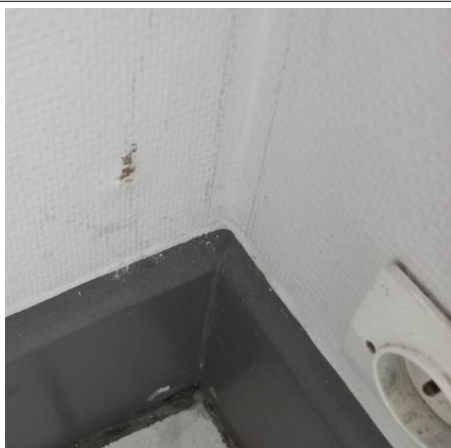
Prélèvement - P063 : OFB - POITIERS / RDC / DETENTE - Toile de verre- (Absence d'amiante)

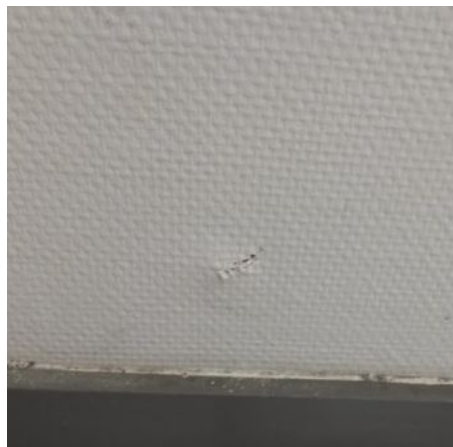
Prélèvement - P066 : OFB - POITIERS / RDC / SANITAIRES - Toile de verre- (Absence d'amiante)

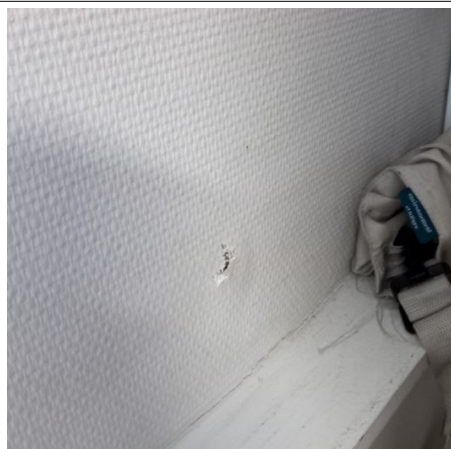
Prélèvement - P068 : OFB - POITIERS / RDC / BUREAU 1 -
Toile de verre- (Absence d'amiante)

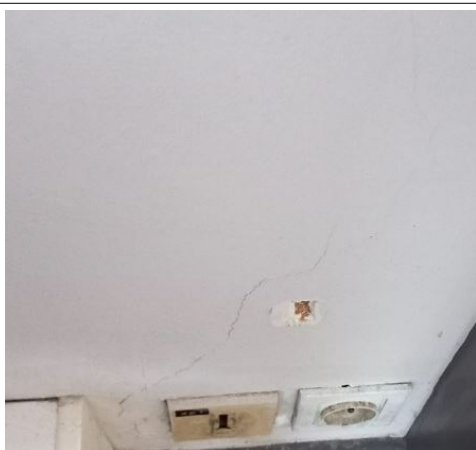
Prélèvement - P069 : OFB - POITIERS / RDC / BUREAU 2 -
Toile de verre- (Absence d'amiante)

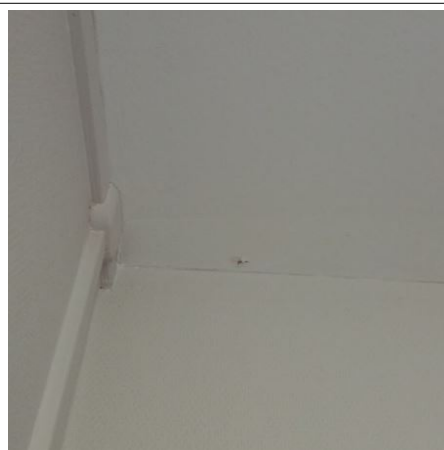
Prélèvement - P070 : OFB - POITIERS / RDC / SANITAIRES -
Peinture- (Absence d'amiante)

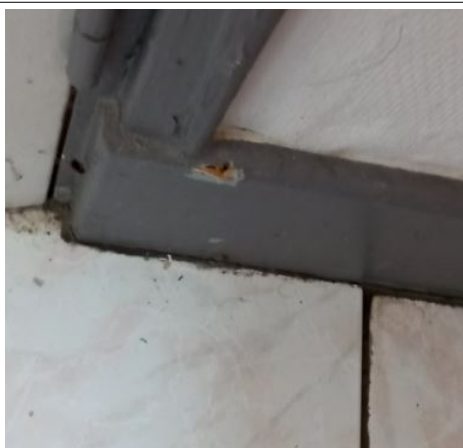
Prélèvement - P071 : OFB - POITIERS / RDC / SANITAIRES -
Peinture- (Absence d'amiante)

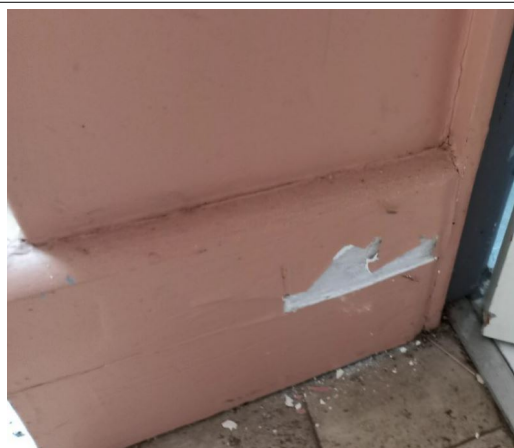
Prélèvement - P072 : OFB - POITIERS / RDC / ENTREE -
Peinture- (Absence d'amiante)

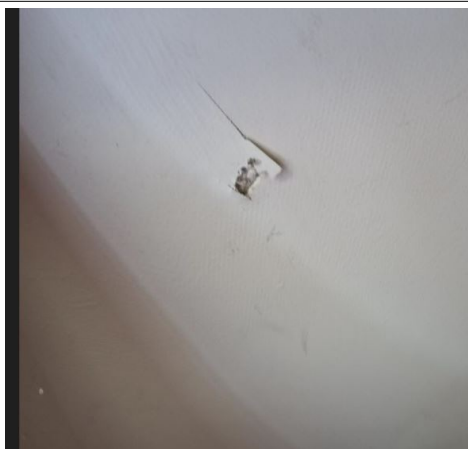
Prélèvement - P073 : OFB - POITIERS / RDC / LOCAL SOUS ESCALIER - Toile de verre- (Absence d'amiante)

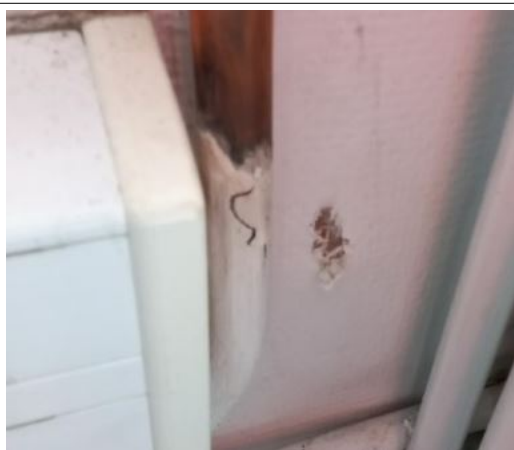
Prélèvement - P075 : OFB - POITIERS / RDC / BUREAU 4 - Toile de verre- (Absence d'amiante)

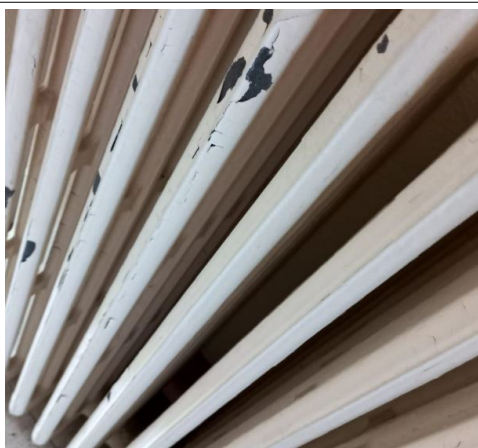
Prélèvement - P077 : OFB - POITIERS / RDC / ENTREE - Peinture- (Absence d'amiante)

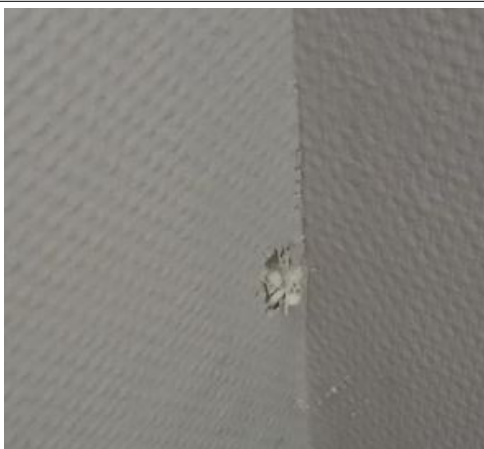
Prélèvement - P079 : OFB - POITIERS / RDC / BUREAU 5 -
Bande de plaque de plâtre- (Absence d'amiante)

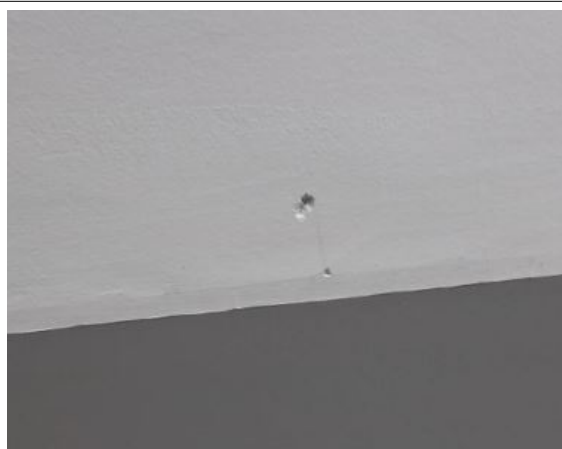
Prélèvement - P080 : OFB - POITIERS / RDC / BUREAU 5 -
Peinture- (Absence d'amiante)

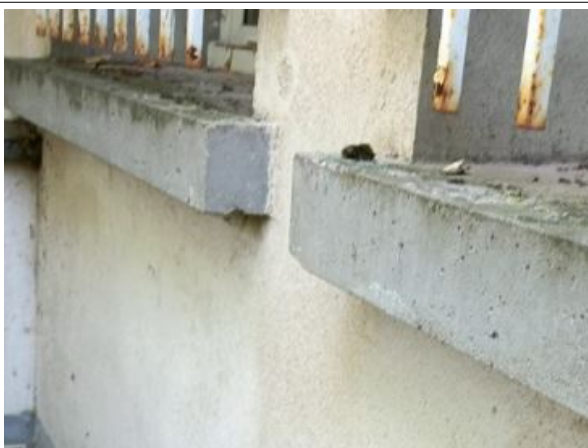
Prélèvement - P083 : OFB - POITIERS / EXTERIEUR /
FACADES - Enduit- (Présence d'amiante)

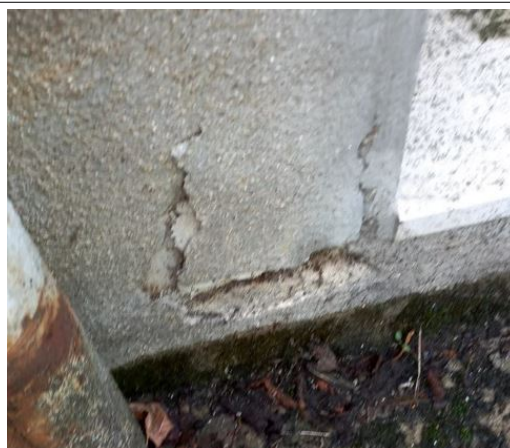
Prélèvement - P084 : OFB - POITIERS / EXTERIEUR /
FACADES - Enduit- (Absence d'amiante)

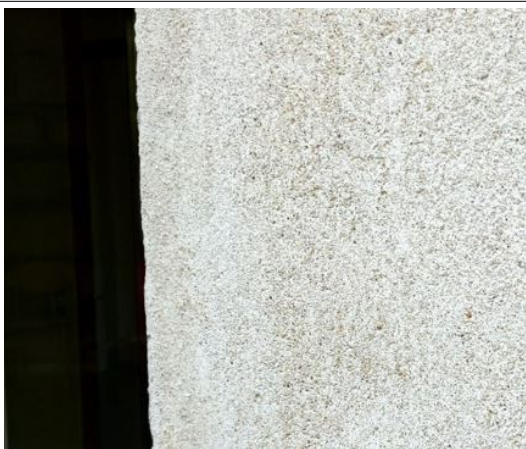
Prélèvement - P085 : OFB - POITIERS / EXTERIEUR /
FACADES - Enduit- (Absence d'amiante)

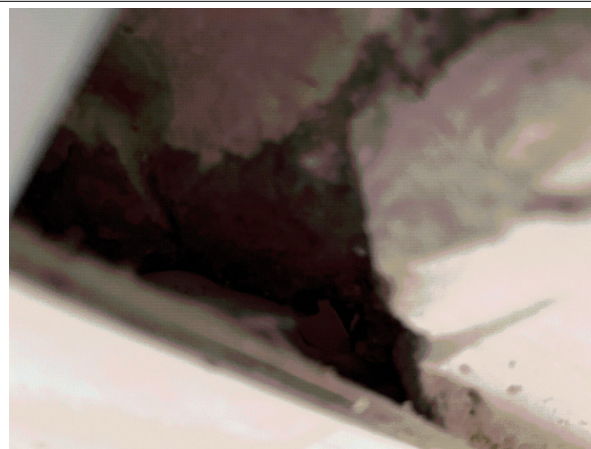
Prélèvement - P092 : OFB - POITIERS / R+2 / COMBLES -
Isolant- (Absence d'amiante)

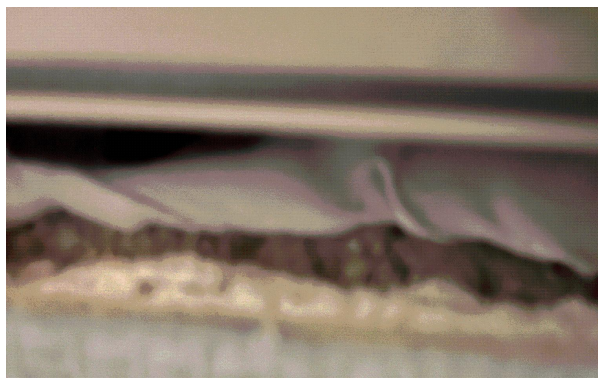
Prélèvement - P093 : OFB - POITIERS / R+1 / BUREAU 6 -
Joint d'étanchéité entre menuiserie et structure- (Absence
d'amiante)

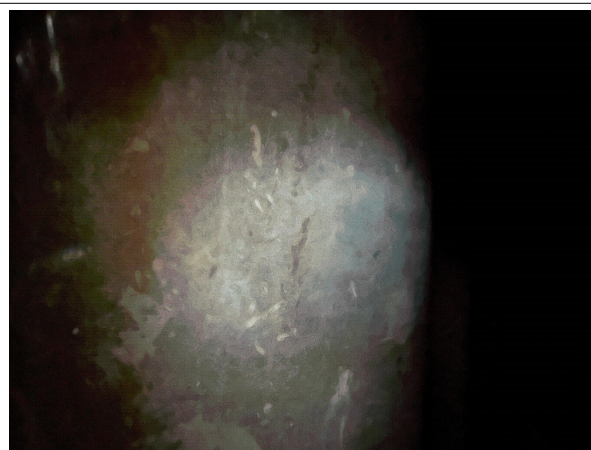
Prélèvement - P094 : OFB - POITIERS / R+1 / DEGAGEMENT
1 - Conduit- (Présence d'amiante)

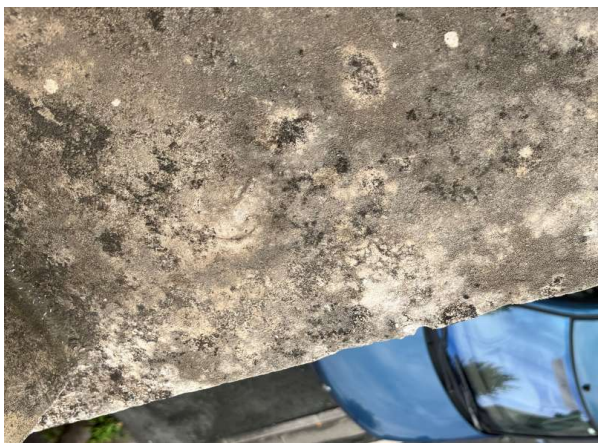
Prélèvement - P097 : OFB - POITIERS / EXTERIEUR /
FACADES - Enduit- (Absence d'amiante)

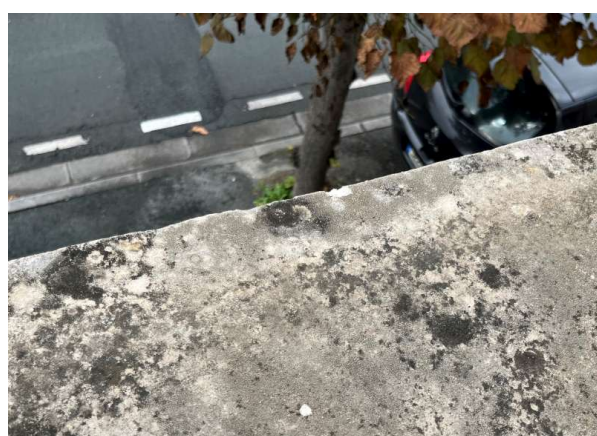
Prélèvement - P098 : OFB - POITIERS / EXTERIEUR /
FACADES - Enduit- (Absence d'amiante)

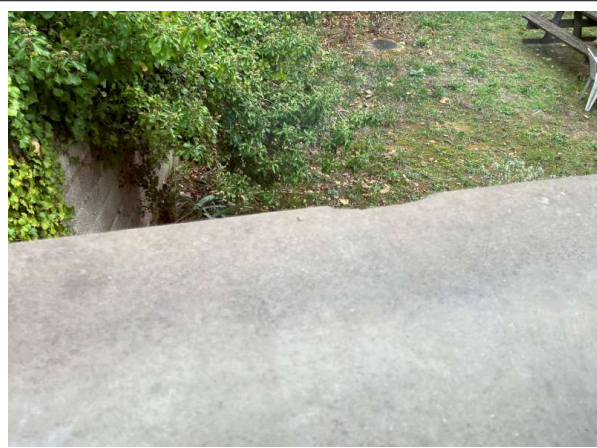
Prélèvement - P101 : OFB - POITIERS / EXTERIEUR /
FACADES - Enduit- (Absence d'amiante)

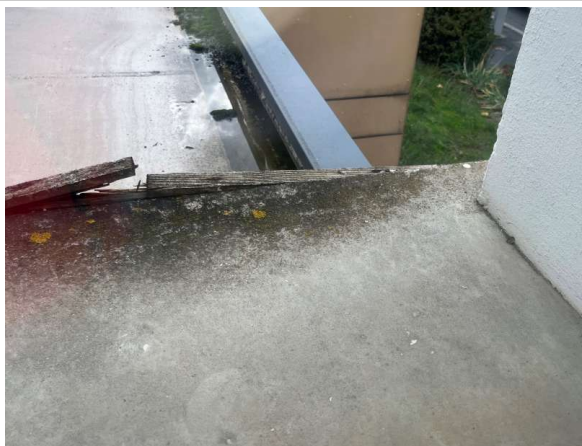
Prélèvement - P102 : OFB - POITIERS / EXTERIEUR /
FACADES - Enduit- (Absence d'amiante)

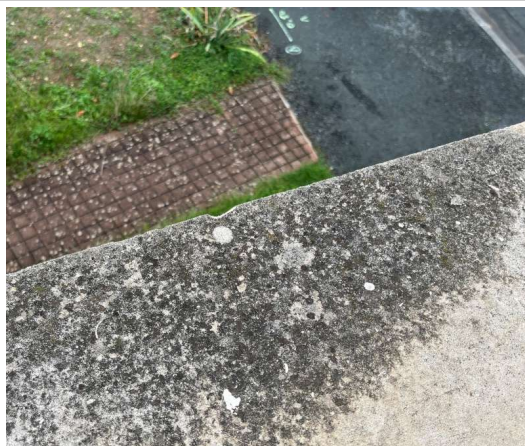
Prélèvement - P103 : OFB - POITIERS / EXTERIEUR /
FACADES - Enduit- (Absence d'amiante)

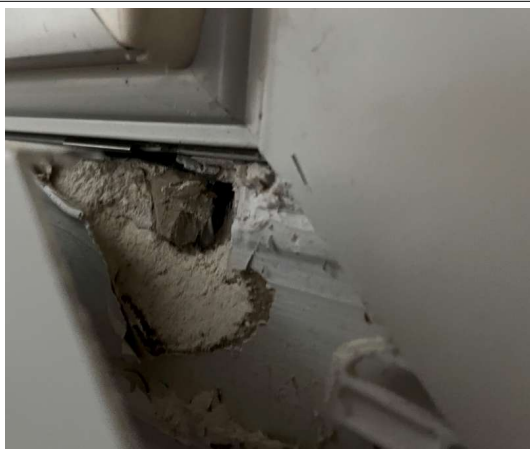
Prélèvement - P104 : OFB - POITIERS / RDC /
SACRETERIAT 1 - Joint d'étanchéité entre menuiserie et
structure- (Absence d'amiante)

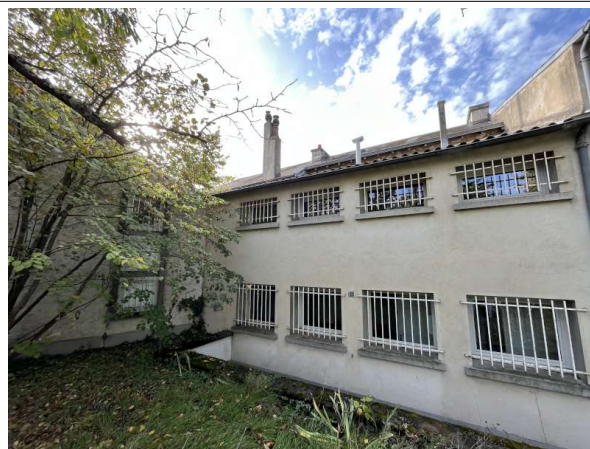
Prélèvement - P105 : OFB - POITIERS / EXTERIEUR /
TOITURES - Plaque ondulée- (Présence d'amiante)

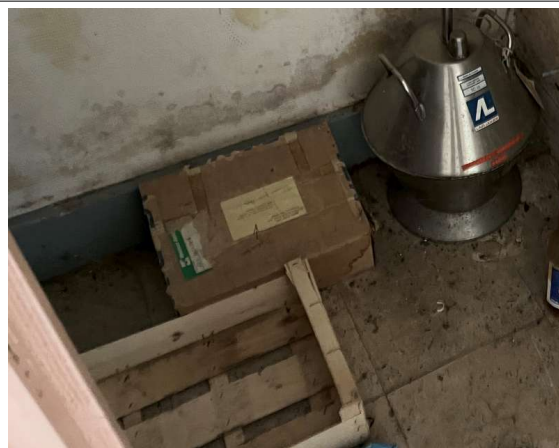
Prélèvement - P107 : OFB - POITIERS / RDC / ENTREE -
Colle- (Absence d'amiante)
