DOSSIER DE DIAGNOSTICS TECHNIQUES

Référence : 126785 DREAL BFC

Bien :	Ancien supermarché
Adresse :	29 avenue de l'armée de l'Est 25300 PONTARLIER
Numéro de lot :	/
Référence Cadastre :	OA96, OA97, OA42

Rapport de mission de repérage des matériaux et produits contenant de l'amiante avant démolition

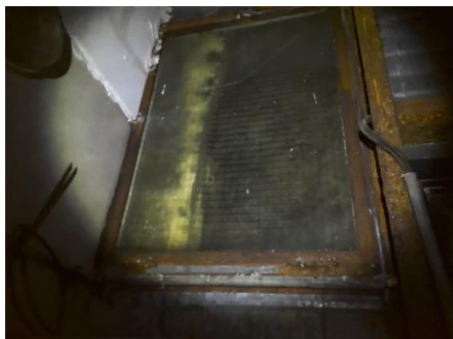
Nom du client	Numéro de dossier	Localisation
DREAL BFC Service transports mobilités	126785 DREAL BFC	RDC - Accès caves Sud Fenêtre - C
Nom de l'opérateur	Date de prélèvement	Matériau
PAPE Romain		Mastic - Non peint
Résultat amiante		
Présence d'amiante ()		
Commentaires		
1 fenêtre de 1,15 X 1,30

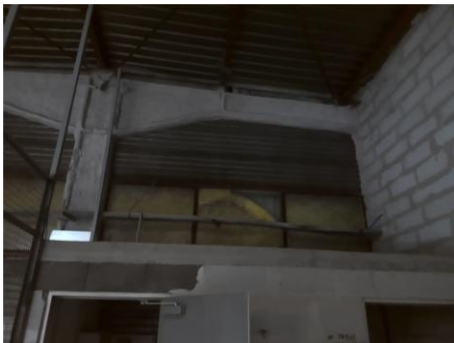
Nom du client	Numéro de dossier	Localisation
DREAL BFC Service transports mobilités	126785 DREAL BFC	RDC - Approvisionnement Fenêtres - D
Nom de l'opérateur	Date de prélèvement	Matériau
PAPE Romain		Mastic - Non peint
Résultat amiante		
Présence d'amiante ()		
Commentaires		
10 fenêtres de 1,15 X 1,30

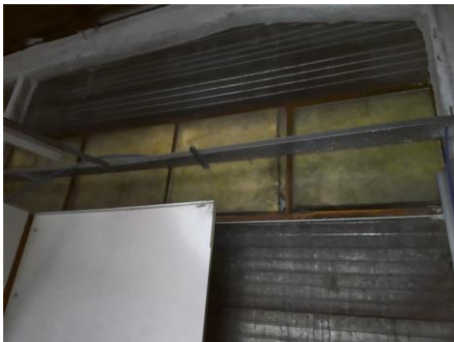
Nom du client	Numéro de dossier	Localisation
DREAL BFC Service transports mobilités	126785 DREAL BFC	RDC - Réserve Fenêtres - F
Nom de l'opérateur	Date de prélèvement	Matériau
PAPE Romain	22/01/2025	Mastic - Non peint
Résultat amiante		
Présence d'amiante (Fibres d'amiante de type chrysotile)

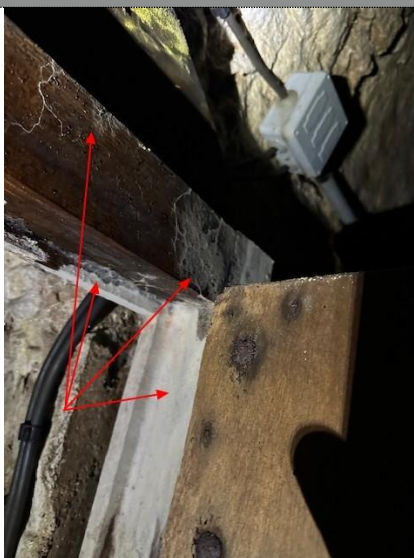
Résultat du diagnostic : Présence de Champignons de pourriture fibreuse avec altération biologique Mycélium (Dormant de porte (haut))

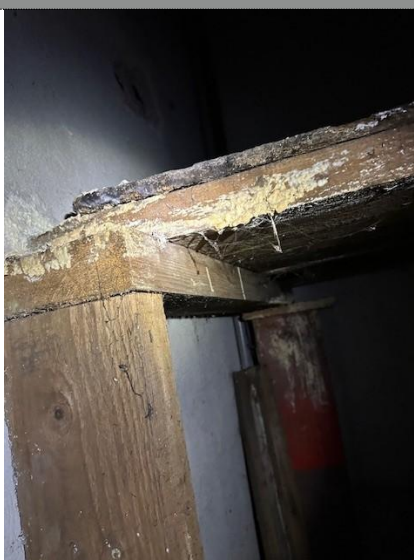
Résultat du diagnostic : Présence de Champignons de pourriture cubique avec altération biologique Mycélium (Poteaux de support plateforme)

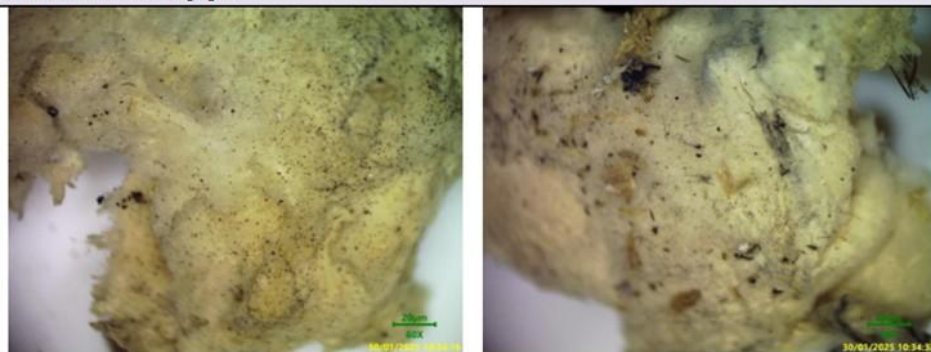
Détail du mycélium.

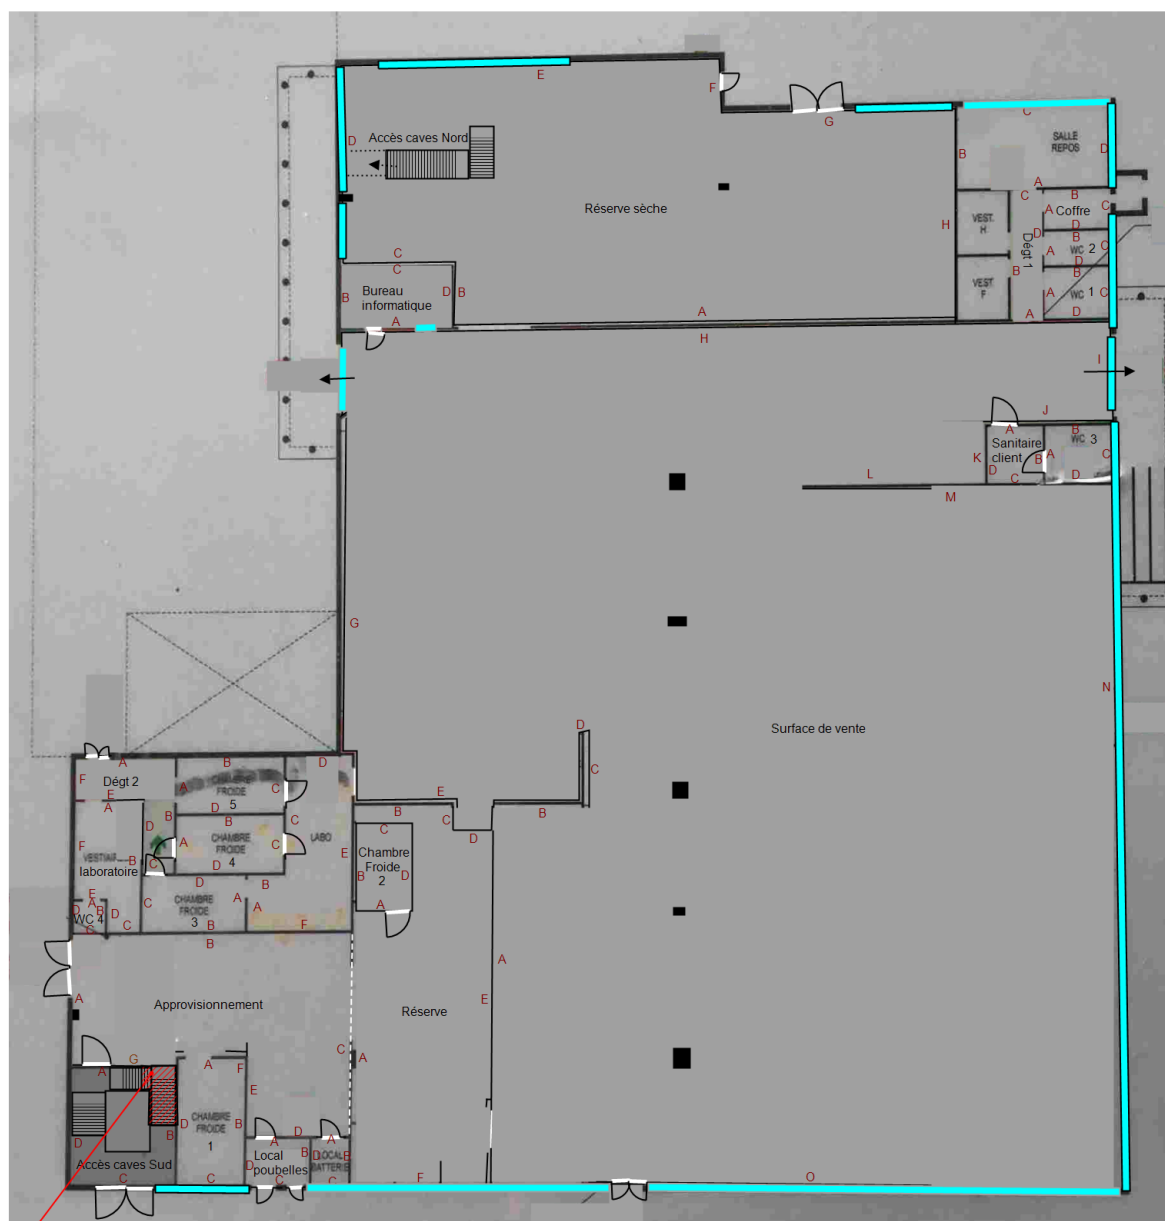
P001 : Antrodia sp.
