Résumé de l'expertise n° 22/VES/4756/JJE

Adresse : **Cité Judiciaire de Dijon**
13 Boulevard Georges Clémenceau
 Commune : **21000 DIJON**

Rapport de mission de repérage des matériaux et produits contenant de l'amiante dans les immeubles bâtis avant réalisation de travaux

Numéro de dossier : **22/VES/4756/JJE**
 Date du repérage : **31/08/2022**
 Remis au propriétaire : **06/09/2022**

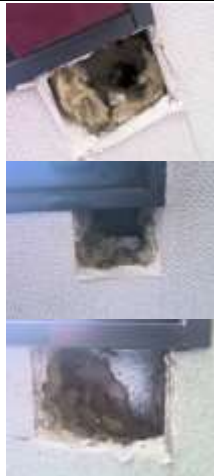
ZPSO005 : Plot de colle fixant les cloisons au mur

Localisation	n° de sondage	Description	Echantillon	N° Echantillon	Photo
Couloir JAF; Entre sol tour 2 - Bureau en pointe; 2ème étage tour 4 - Bureau 205	1	<u>Identifiant</u> : ZPSO005 <u>Description</u> : Plot de colle fixant les cloisons au mur <u>Résultat</u> : Absence d'amiante	Oui 3ème étage tour 1 - Couloir JAF : Plot de colle 2ème étage tour 4 - Bureau 205 : Plot de colle	P007; P009; P014
