# Rapport Rendez-vous

N°00742 du 13/03/2025

ENSAP

Réf expertise : 00742

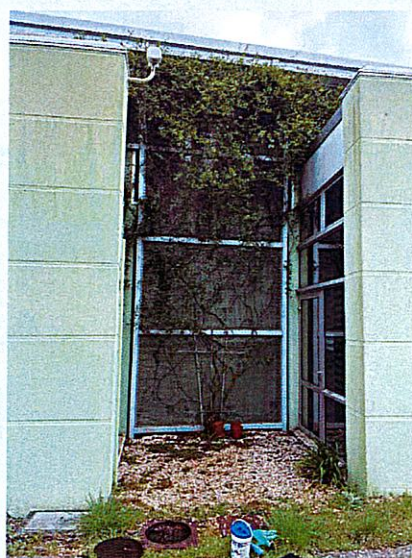
Vu arrière des sanitaire depuis l'extérieur

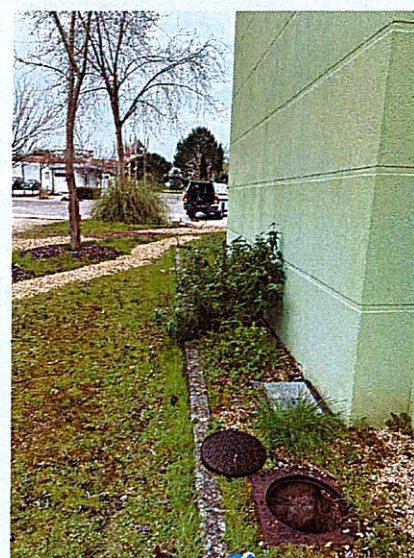
Regard de viste EU/EV

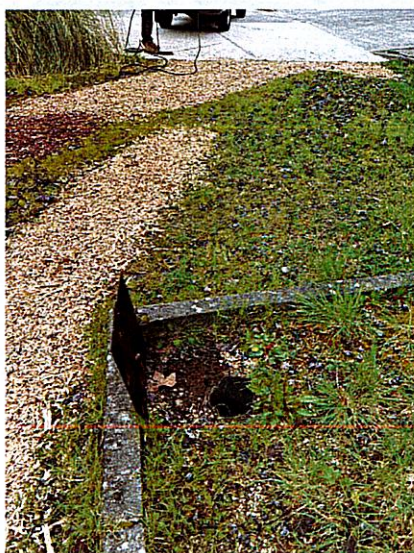
Regard de vue EU/EV

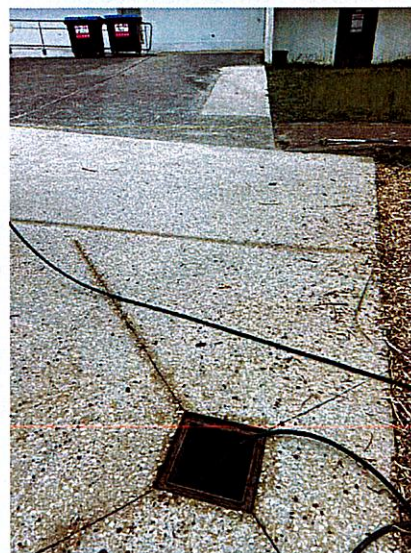
Regard EU/EV sous chaussée  
béton

Suite à l'inspection du réseau extérieur, il est recommandé de mettre en place un nouveau réseau en parallèle de l'existant, évitant le passage sous chaussée et garantissant une hauteur de couverture suffisante pour éviter les déformations de la canalisation PVC. Un découpage des racinelles avec un découpe-racine à l'intérieur de la conduite est nécessaire, et un chemisage de cette section peut être envisagé pour prévenir l'intrusion de racinelles.

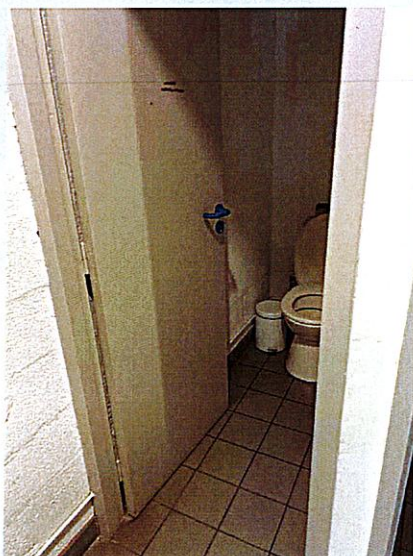
Nous colorons les EV afin de connaître leur exutoire

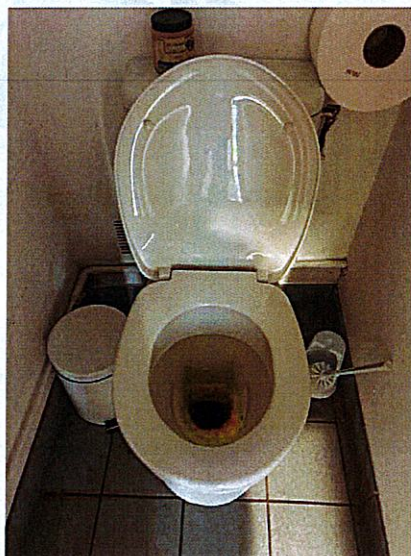
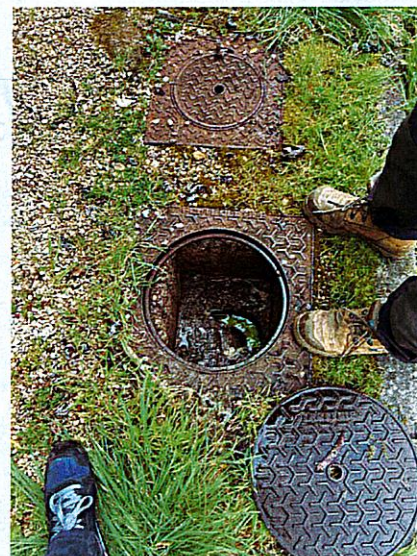
Elles ont bien connectées au regard situé derrière le bâtiment.

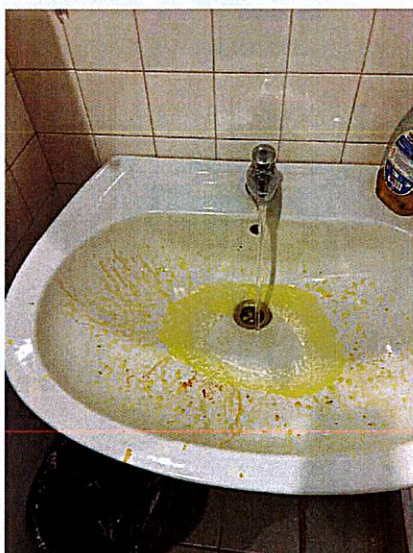
Coloration du lavabo et urinoir.

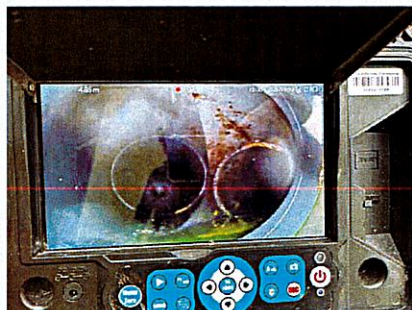
Embranchement à droite arrivée EV et à gauche EU

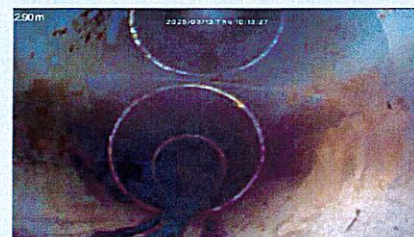
2,90 m embranchement à 12H (urinoire)

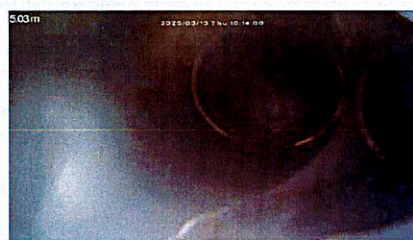
5,03 m embranchement EV (Wc)  
sur collecteur EV

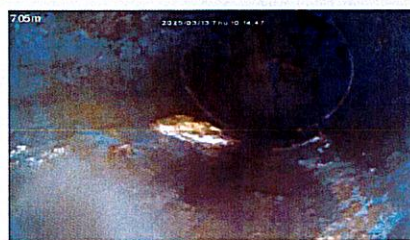
7,85 m fin inspection arrivée sur  
coude à 12h (lavabo)

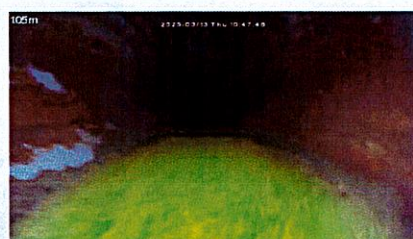
Plusieurs contre pentes importantes ont été observées sur le tronçon entre R1 et R3, ainsi que des déformations et une casse au niveau du regard R2 lors de l'intervention.

1,05 m début contre pente

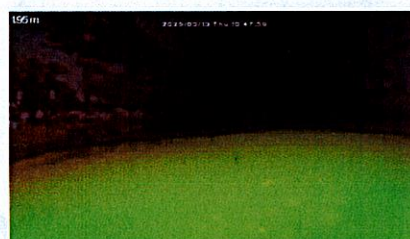
1,95 m contre pente

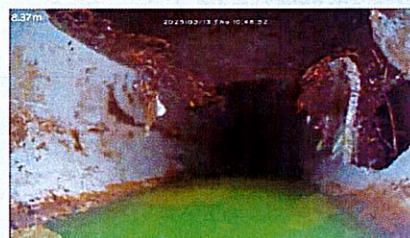
8,37 m R2 , collecteur cassé à 9h

Au vu des différentes investigations, il était noté de nombreuses contre-temps ralentissant l'autocurage de la canalisation et l'évacuation des effluents vers le regard exutoire R4. Des déformations du tuyau PVC sont constatées sur ces tronçons ainsi qu'une casse. L'obstruction principale de l'évacuation des eaux vannes des deux WC provient de la présence de racinelles importantes, situées au pied de la glycine, derrière le mur.

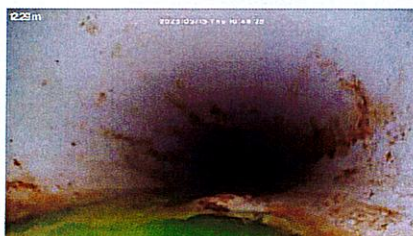
12,29m contre pente,  
déformation à 18h.

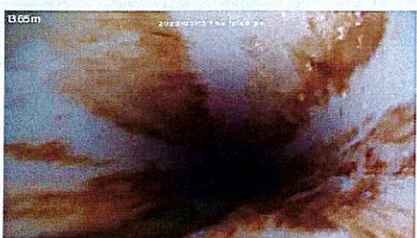
13,65 m déformation à 17h

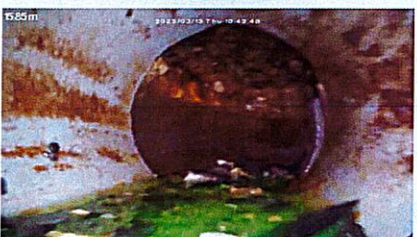
15,85 débris

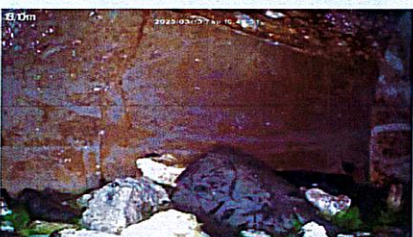
16,10 m R3 débris type calcaire

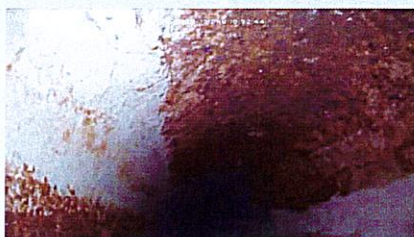
Le tronçon entre R3 et R4 est en contre pente, l'arrière sur R4 n'est pas étanche.

0,03 m réseau à 10 % de charge  
-contre pente

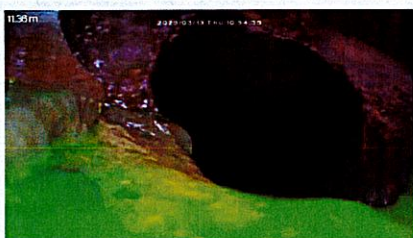
11,36 m fin contre pente arrivée  
sur R4 non étanche

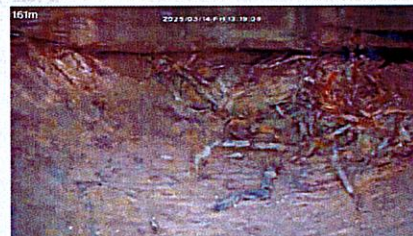
Le réseau au Van provenant des toilettes et obstruer par la présence de racelles importantes.

1n61 m réseau en charge ,  
racelle

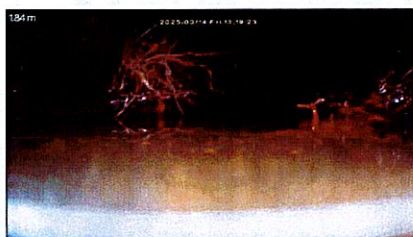
1,84 Radicelle

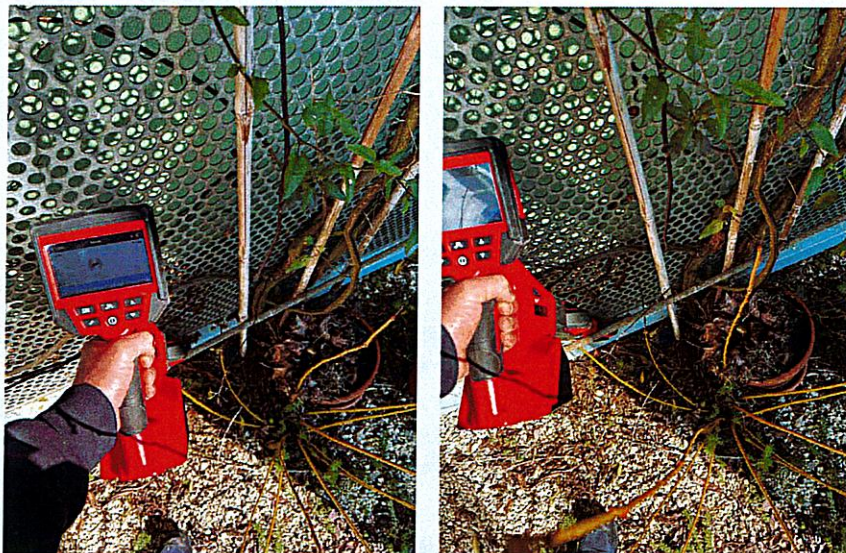
Emplacement des racinelles
