Cathédrale Saint Bénigne

21 - DIJON

Restauration de la flèche - PRO

PLANS DIAGNOSTIC

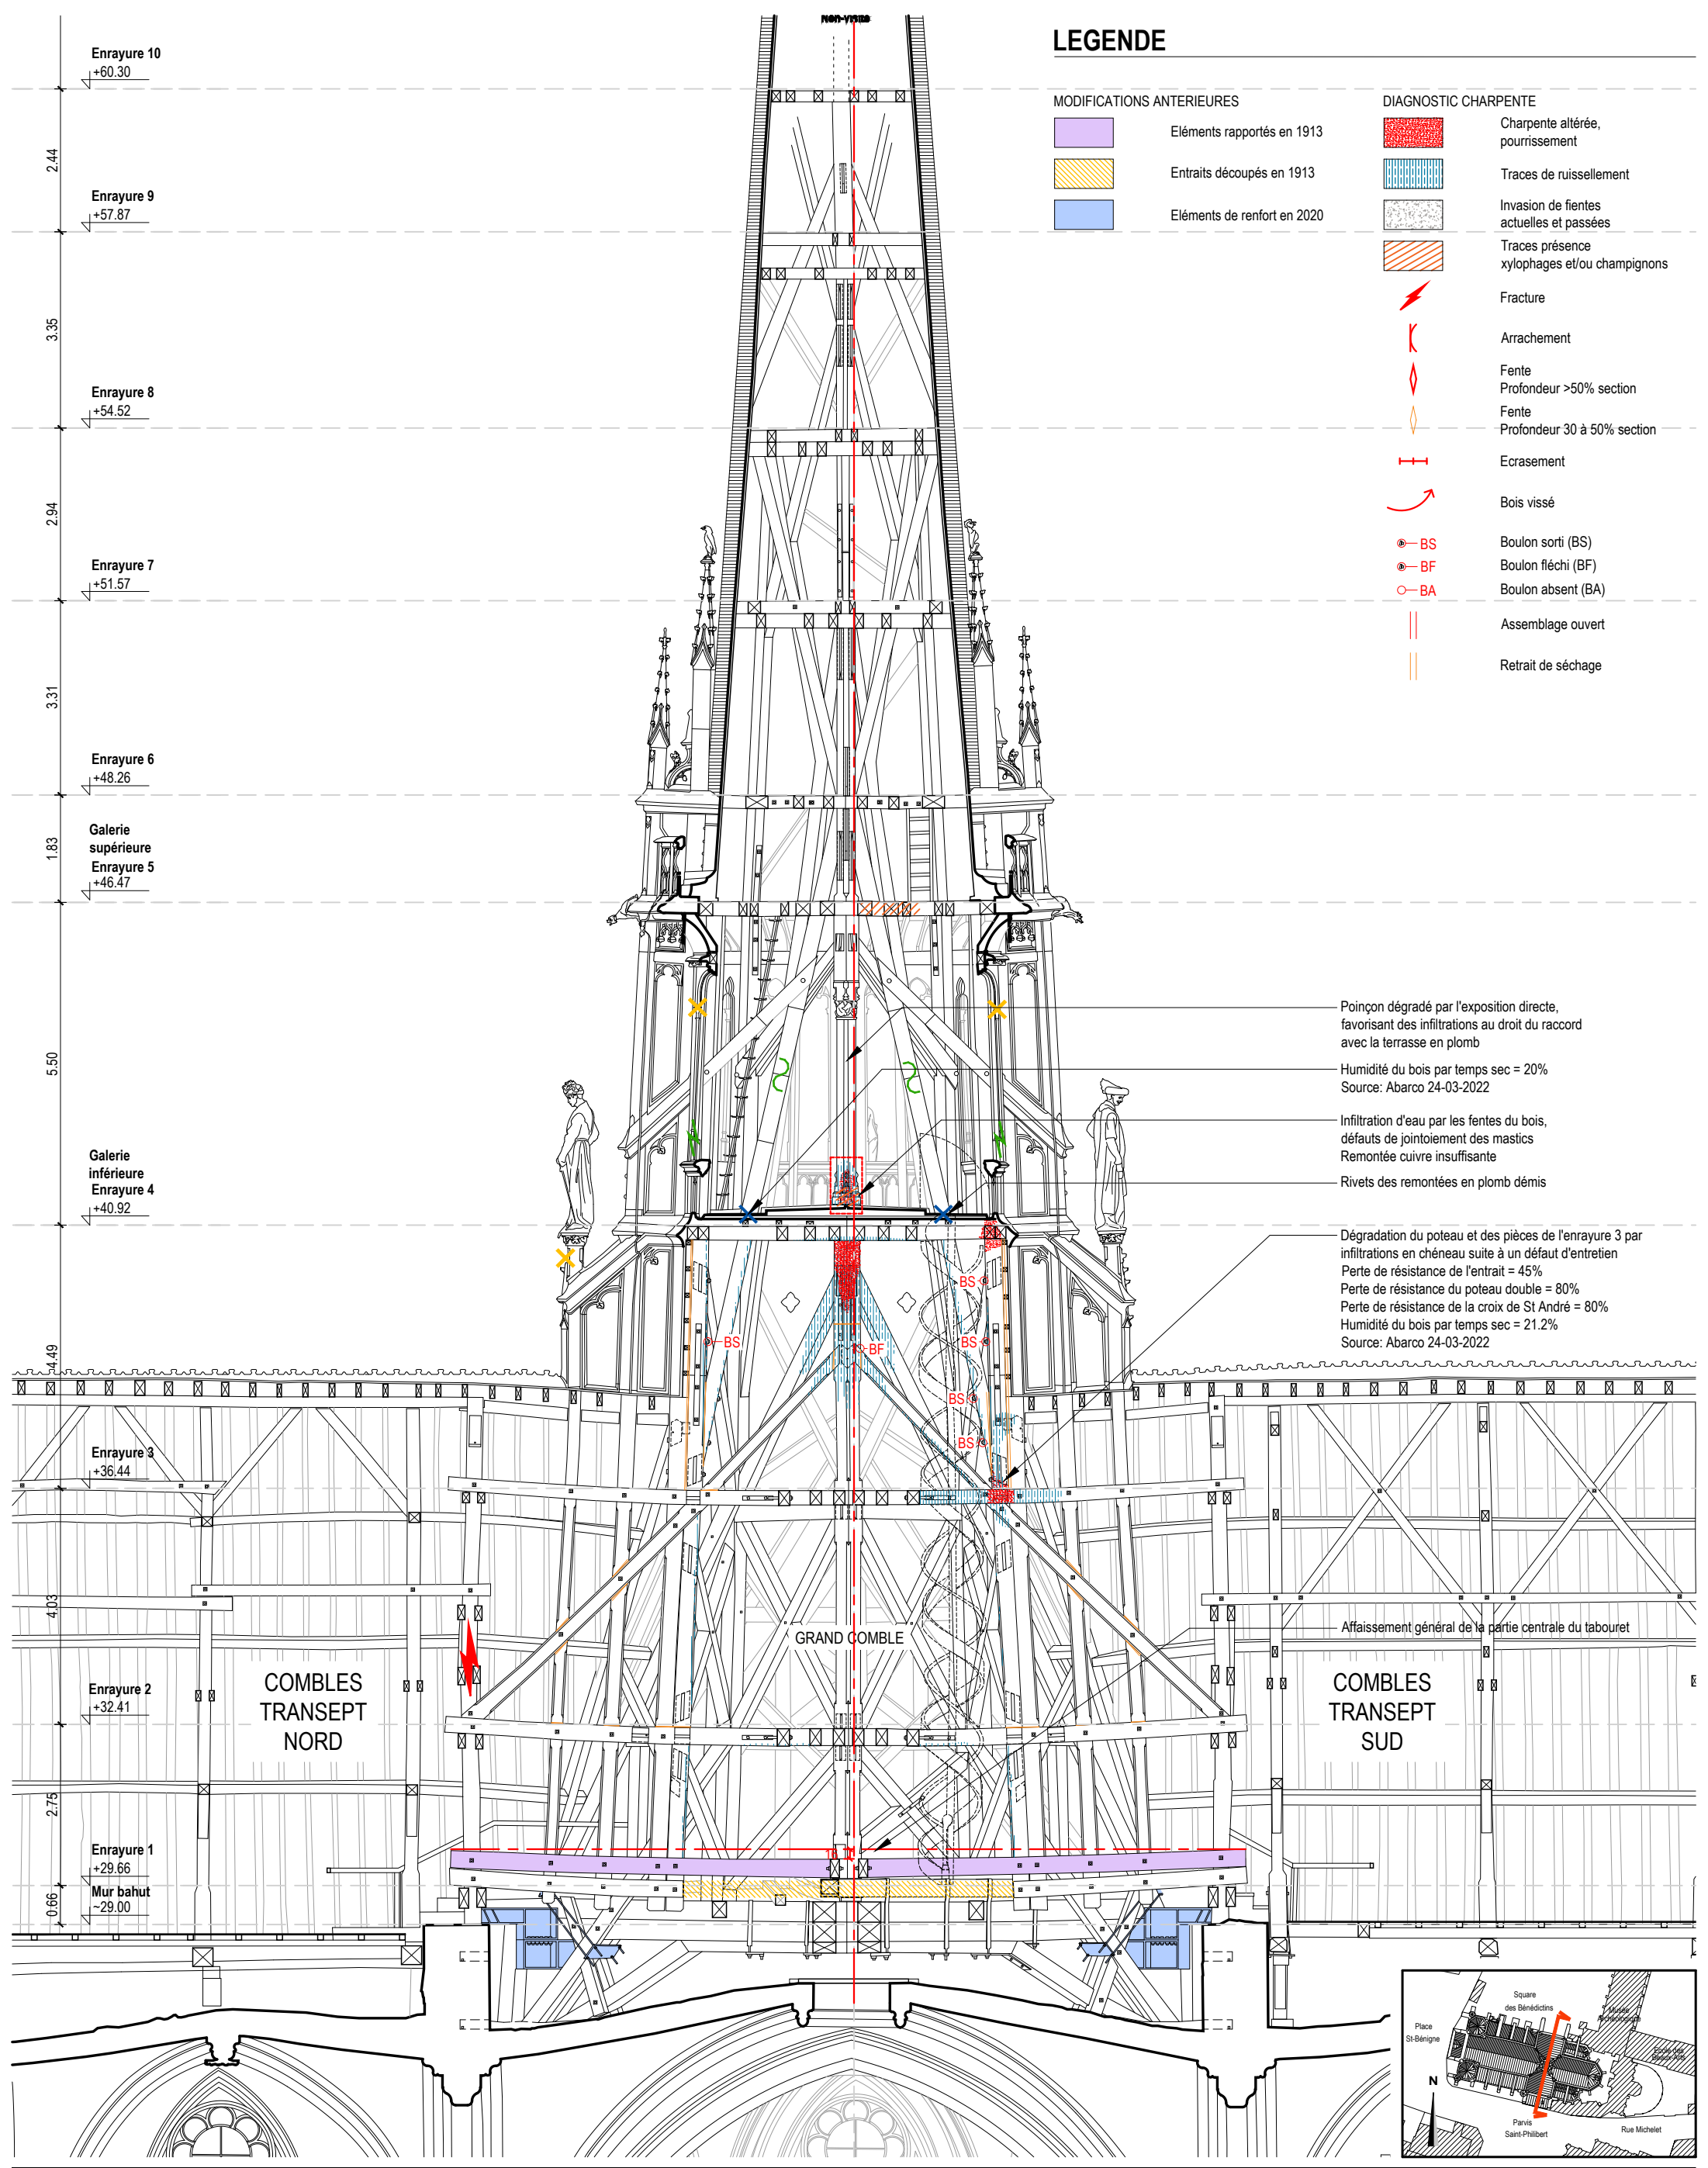
COUPE D'AXE
NORD-SUD

Poinçon dégradé par l'exposition directe, favorisant des infiltrations au droit du raccord avec la terrasse en plomb

Humidité du bois par temps sec = 20%
Source: Abarco 24-03-2022

Infiltration d'eau par les fentes du bois, défauts de jointoiement des mastics
Remontée cuivre insuffisante

Rivets des remontées en plomb démis

Dégradation du poteau et des pièces de l'enrayure 3 par infiltrations en chéneau suite à un défaut d'entretien
Perte de résistance de l'entrait = 45%
Perte de résistance du poteau double = 80%
Perte de résistance de la croix de St André = 80%
Humidité du bois par temps sec = 21.2%
Source: Abarco 24-03-2022

Affaissement général de la partie centrale du tabouret

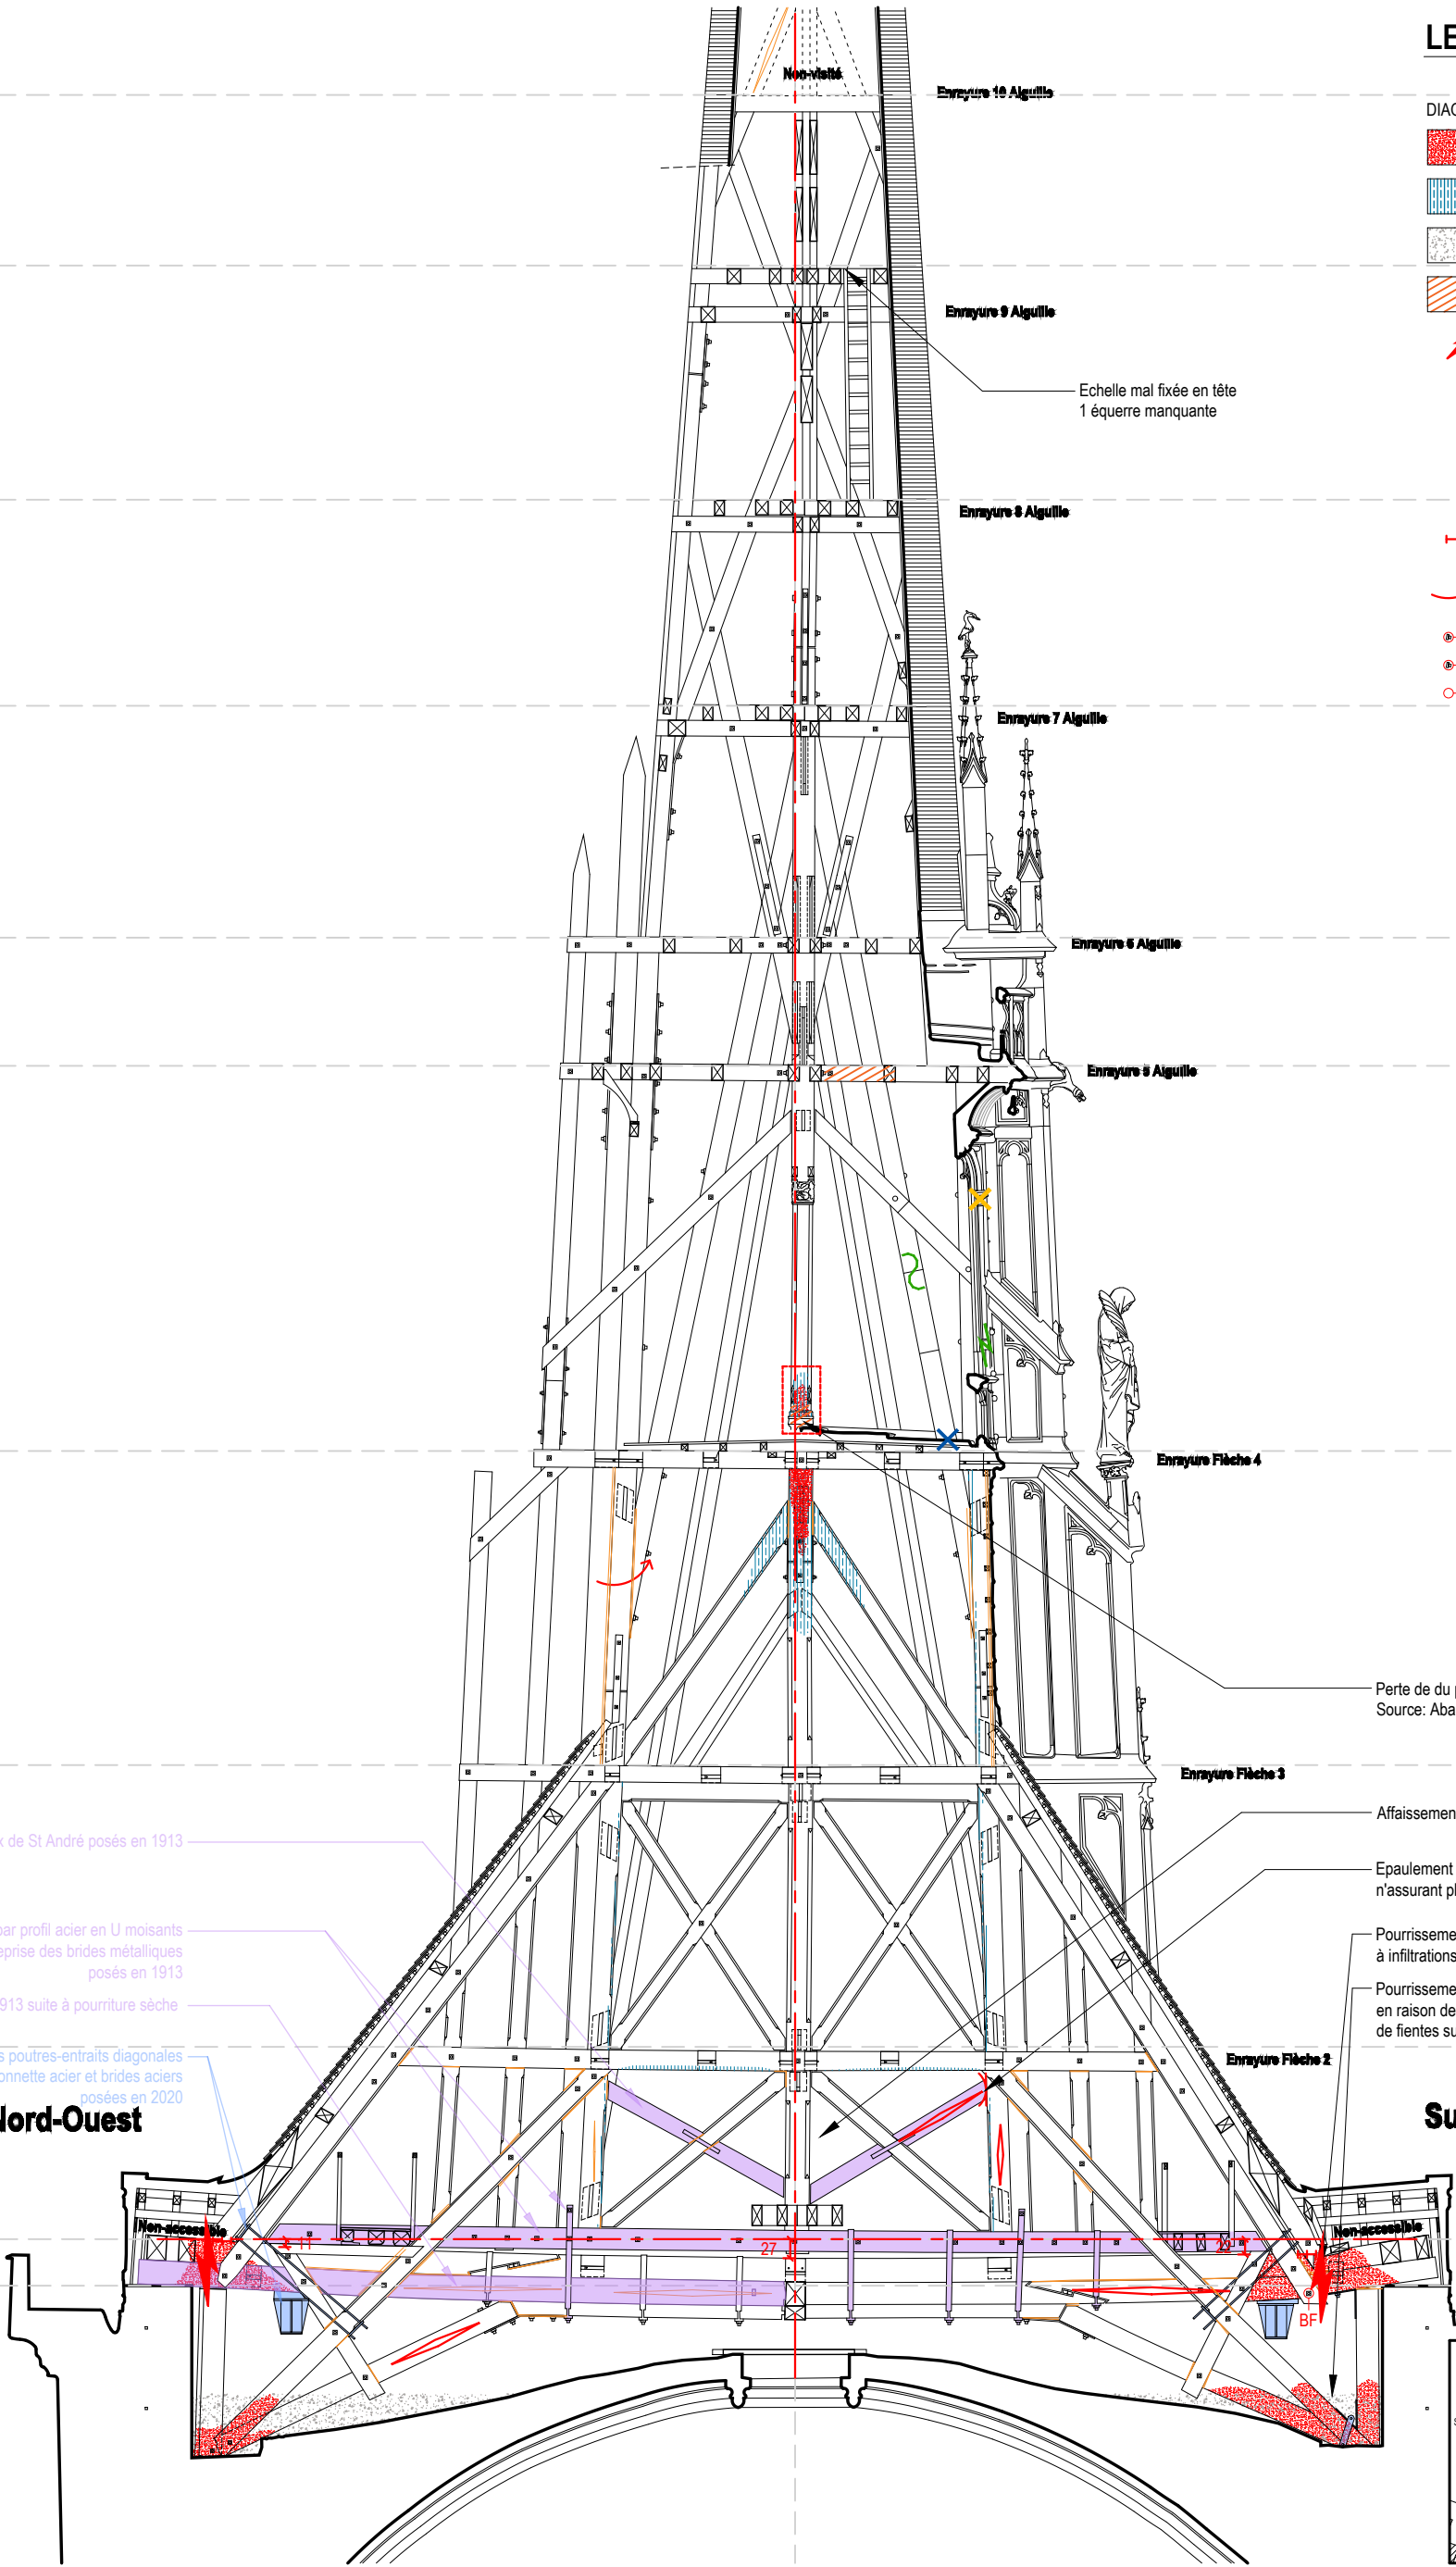
COUPE
DIAGONALE
NO-SE

Ajout de deux liens formant croix de St André posés en 1913

Renfort de la poutre-entrait par profil acier en U moisants et reprise des brides métalliques posés en 1913

Pièce d'entrait remplacée en 1913 suite à pourriture sèche

Reprise en sous-oeuvre des poutres-entrails diagonales par poutre en baionnette acier et brides aciers posées en 2020

Perte de du poinçon = 40%
Source: Abarco 24-03-2022

Affaissement et basculement général de la flèche

Epaulement de mortaise fissuré n'assurant plus son rôle structurel

Pourrissement et rupture des bouts d'entrait suite à infiltrations anciennes au niveau des lucarnes

Pourrissement des poteaux, décharges et jambe de force en raison des infiltrations, aggravées par accumulation de fientes sur l'extrados
