Rapport de visite

SSI Catégorie C/D/E

CROUS LORRAINE - RESTAURANT UNIVERSITAIRE
TECHNOPOLE

Visite : Annuelle du 21/06/2024

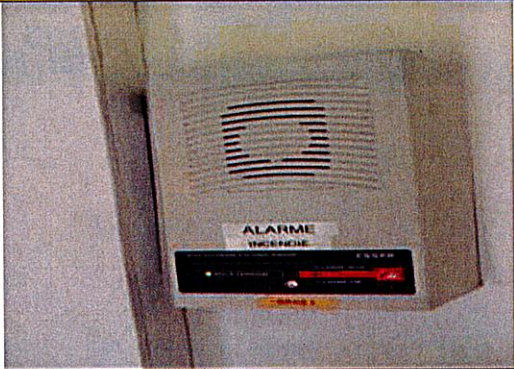
Centrale : Batiment entier	Modèle : Esser BAAS
Capacité (en zones) : 1	Dont (en zones équipées): 1
Localisation alimentation secteur : Inconnue
