Rapport de visite

SSI Catégorie C/D/E

CROUS LORRAINE - RESTAURANT UNIVERSITAIRE
TECHNOPOLE

Visite : Annuelle du 27/06/2024

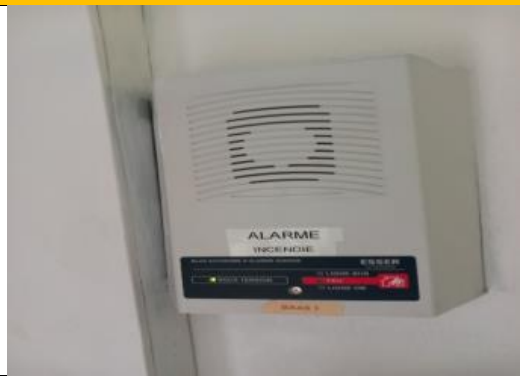
Centrale : Batiment entier	Modèle : Esser BAAS
Capacité (en zones) : 1	Dont (en zones équipées): 1
Localisation alimentation secteur : Inconnue
