Phase :	Désignation :
DIAG	MUR DE SOUTÈNEMENT RAMPE PARKING

Ce rapport rentre dans le cadre du projet de réfection des parements de façades de l'hôtel de police d'Avignon situé au 14 boulevard Saint-Roch.

Ce rapport a pour but d'étudier les désordres apparents sur le mur de soutènement longeant la rampe d'accès au parking sous-terrain. La finalité étant de diagnostiquer l'état du mur et de préconiser une méthodologie de réparation et de remise en état adaptée.

Il se base sur l'inspection visuelle réalisée le 20 décembre 2023.

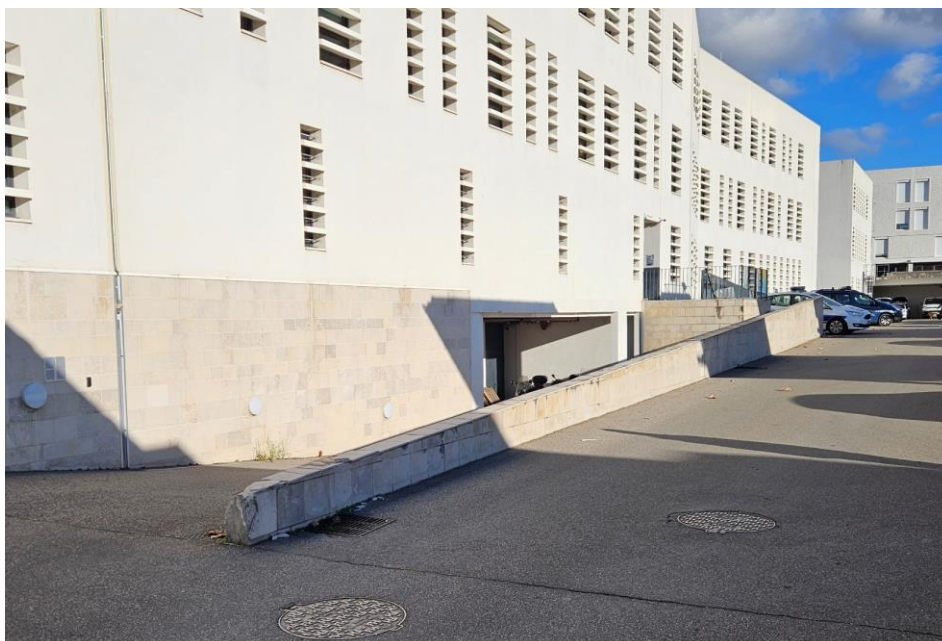
- Photo 1 : Vue globale du mur de soutènement

- Ce mur fait environ 30m de long. Il sert de soutènement le long de l'escalier et de la rampe d'accès au parking sous-terrain

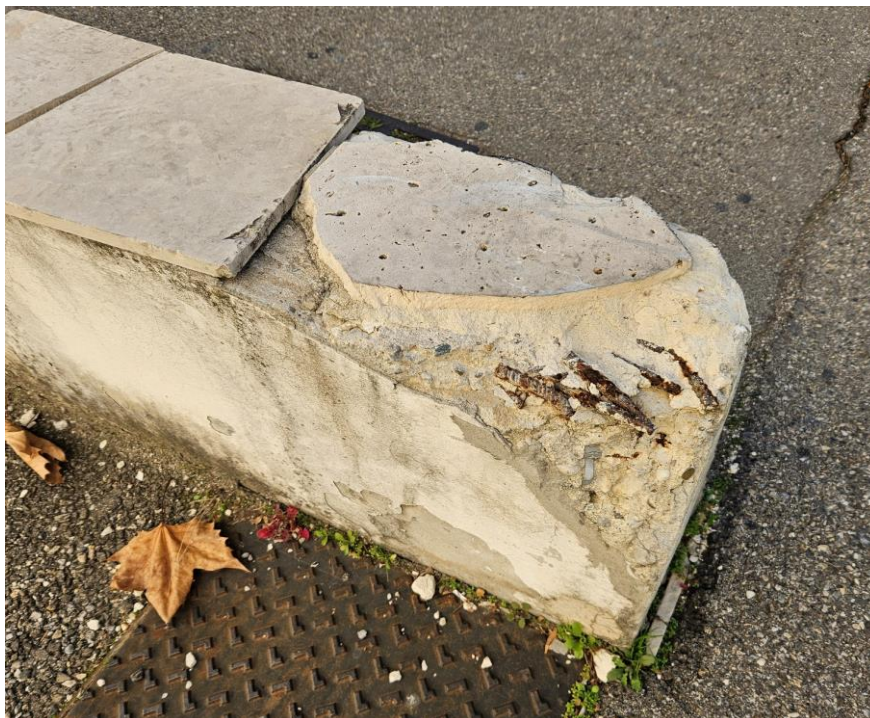
➤ Photo 2 : Nature du mur

➤ Ce mur est en béton armé

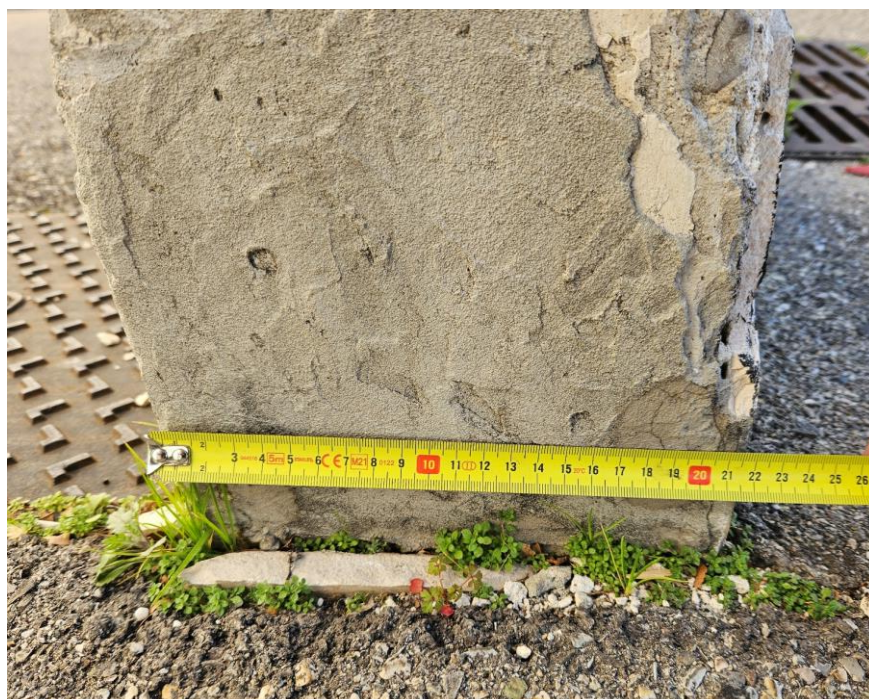
• Photo 3 : Mesure de l'épaisseur brute du mur sans parement

➤ Ce mur fait 20cm d'épaisseur (hors parement)

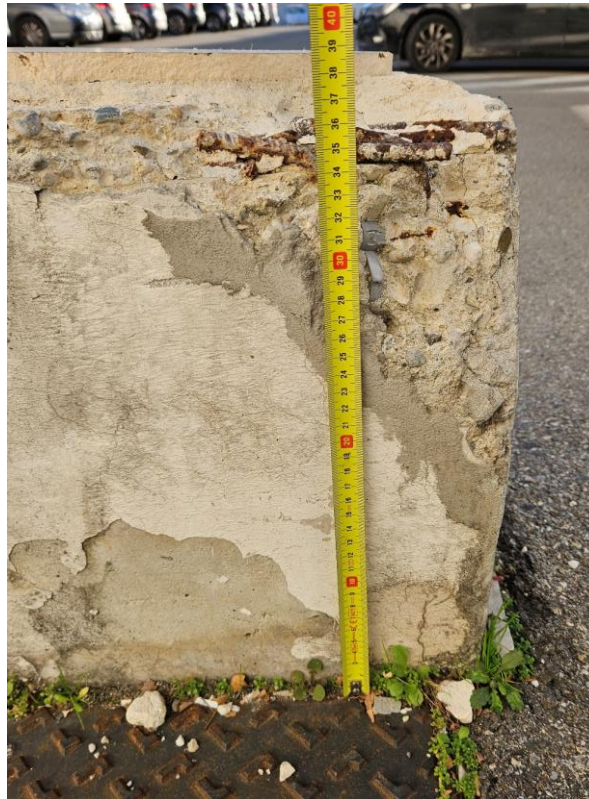
- Photo 4 : Hauteur du mur visible en haut de rampe

- Le mur fait au minimum 36cm de hauteur auxquels viennent s'ajouter 1cm de parement et 1cm de colle

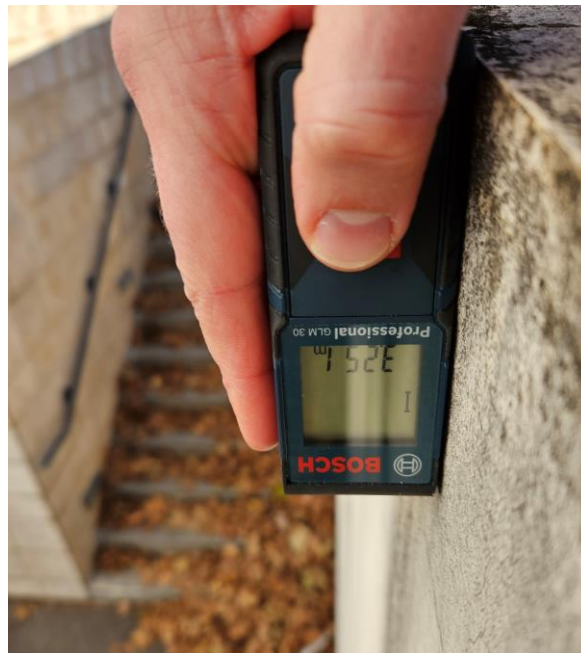
- Photo 5 : Hauteur du mur visible en bas de rampe (coté parking sous-terrain)

- Le mur fait environ 3m25 de hauteur au maximum

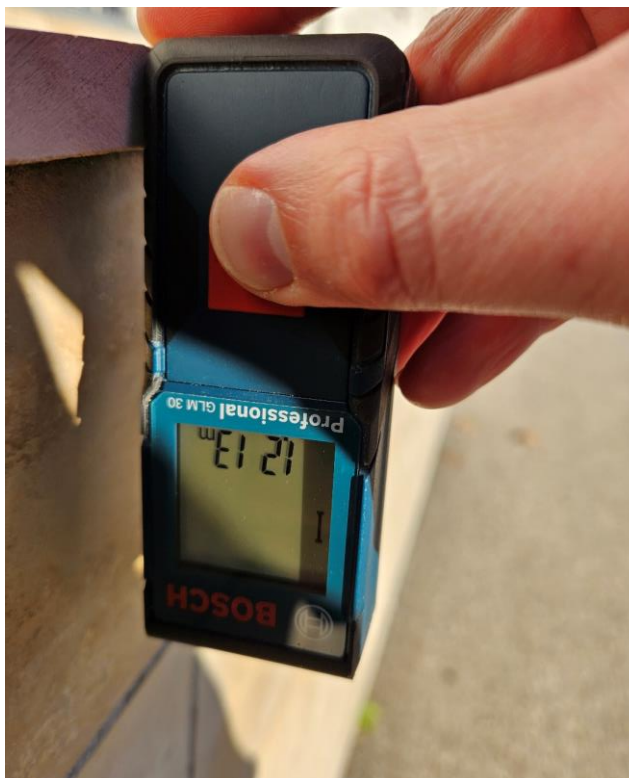
- Photo 6 : Hauteur du mur visible en bas de rampe (coté parking aérien)

- Au niveau du bas de rampe le mur forme un garde-corps d'environ 1m20 de hauteur
- Soit une hauteur de soutènement d'environ 2m (hors partie enterrée)

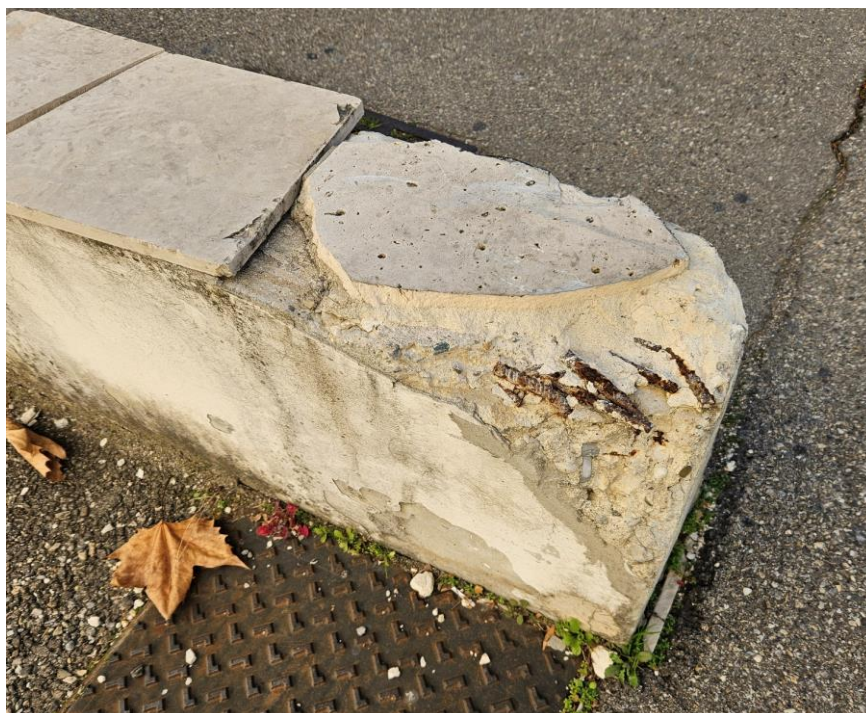
- Photo 1 : Extrémité ouest du mur en haut de rampe

- L'extrémité du mur est fortement abîmée. L'enrobage minimum des aciers n'a visiblement pas été respecté ce qui a provoqué le gonflement des aciers par oxydation et l'éclatement du béton

La réparation des désordres constatés pourra ensuite être réalisé avec l'agrafage des fissures existantes par scellement d'épingles en acier HA ainsi que le traitement des aciers oxydés et le ragréage de la zone de béton manquante avec scellement d'aciers.

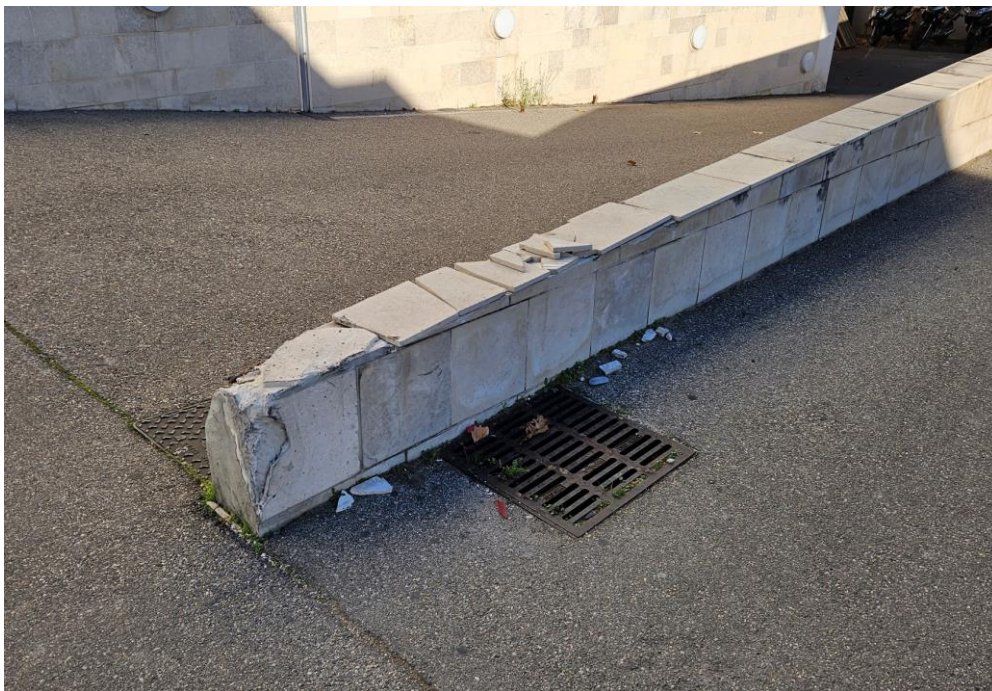
- Photo 2 : 1^{ère} photo du mur coté parking aérien

- L'extrémité du mur est fortement détériorée (cf photo précédente)
- Nombreux carreaux de pierre cassés et/ou décollés, notamment au-dessus

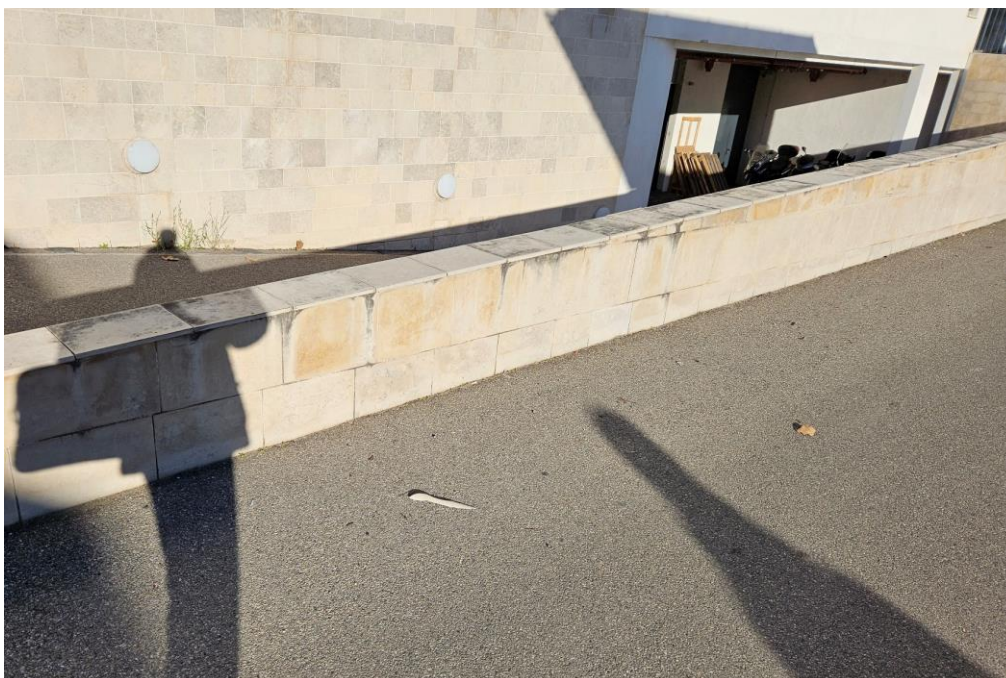
- Photo 3 : 2^{ème} photo du mur coté parking aérien

- Pas de désordre majeur sur cette zone
- Traces de coulure au droit des joints entre les carreaux du dessus du mur

Pour finir la remise en état du parement existant ou un nouveau parement devra respecter les fractionnements réalisés dans la structure et s'interrompre au droit de chaque fractionnement. Une couvertine ou chaperon en débord du mur devra être mis en œuvre afin d'assurer l'étanchéité en tête de mur et éviter les traces de coulures sur le mur.

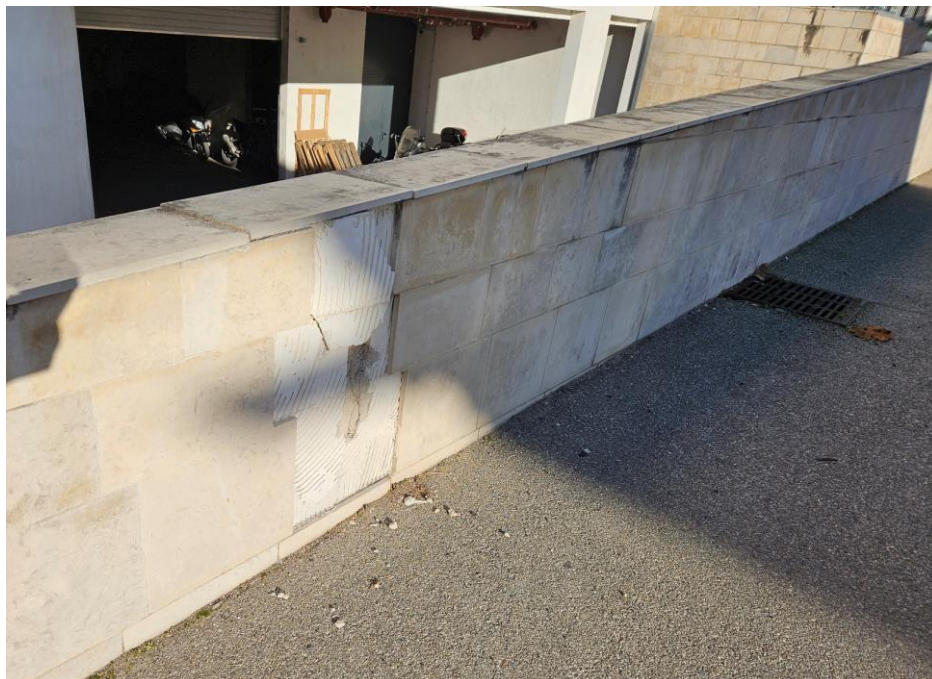
- Photos 4 : 3^{ème} photo du mur coté parking aérien

- Des carreaux alignés verticalement se sont cassés et/ou décollés

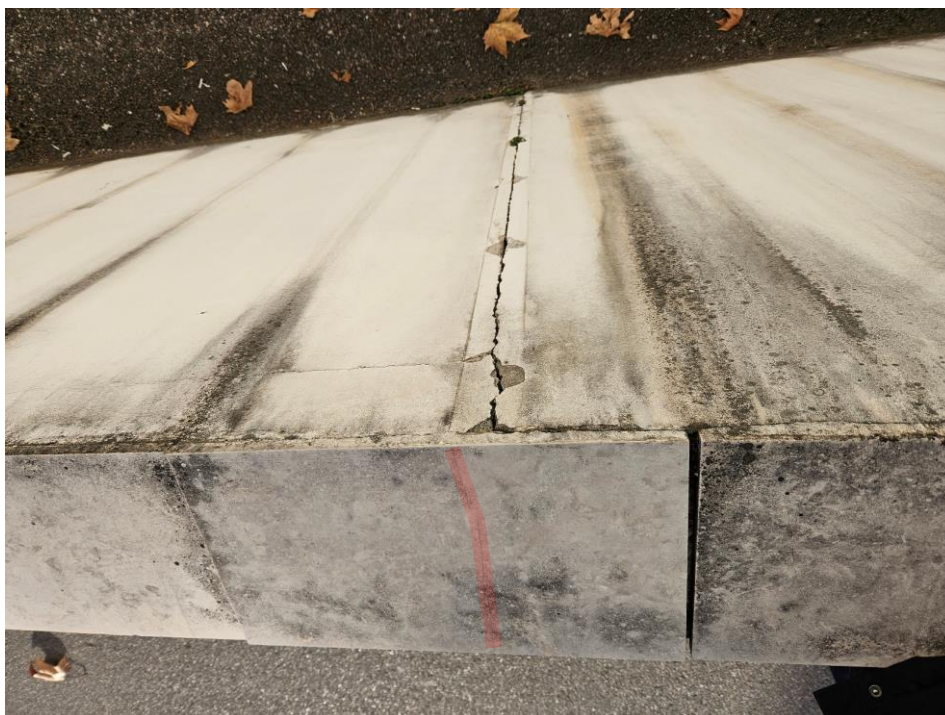
- Photo 5 : Photo à l'arrière sur ce décollement vertical

- Ce décollement est apparu sur un joint de fractionnement (JF2) réalisé sur toute la hauteur du mur
- Le carreau au-dessus du mur est fissuré () et décollé d'un côté

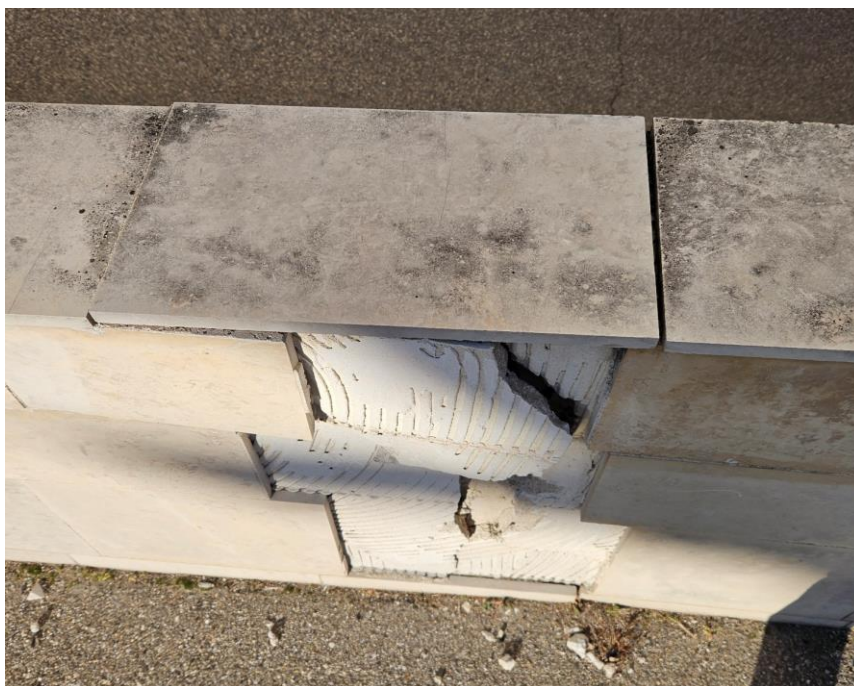
- Photo 6 : Photo sur ce décollement vertical au droit de JF2

- La colle sous les carreaux manquants est également décollée du mur
- La réalisation du parement n'a pas respecté les joints de fractionnement de la structure.
Les carreaux collés à cheval sur le joint de fractionnement n'ont pas toléré les mouvements différentiels du mur générés par la dilatation et le retrait du béton ainsi que le pianotage sous la poussée des terres.

Les désordres constatés dans les parements sont également liés aux joints de fractionnement car ils ont été recouverts lors de la réalisation des parements.

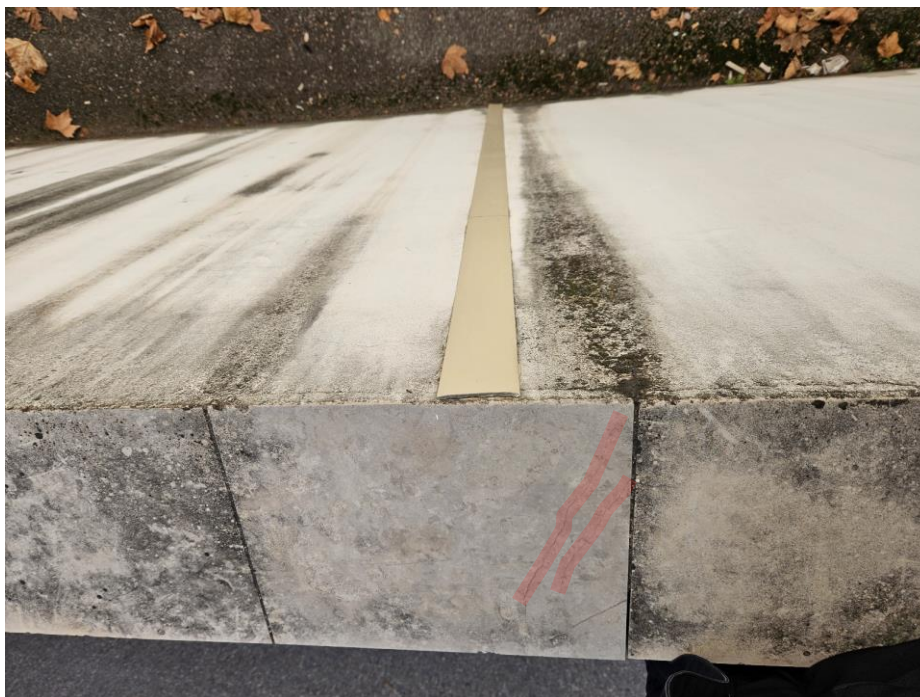
- Photo 7 : Photo à l'arrière du joint de fractionnement suivant JF3

- Le carreau au-dessus du mur est fissuré (

)

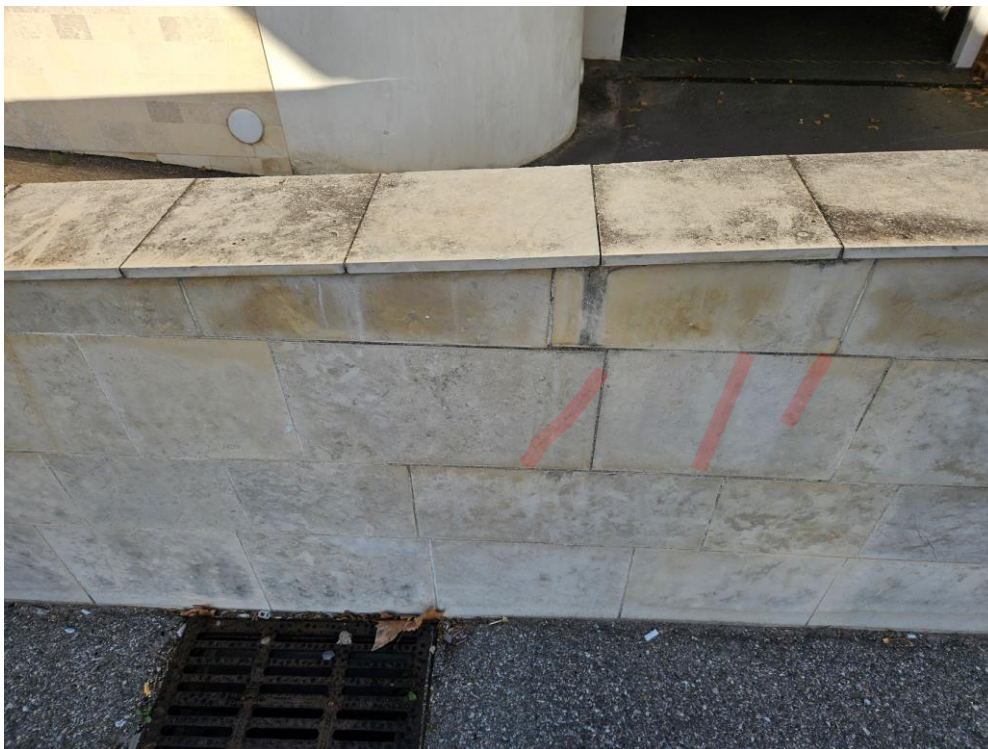
- Photo 8 : Photo à l'avant du joint de fractionnement suivant JF3

- Plusieurs carreaux sont fissurés (

)

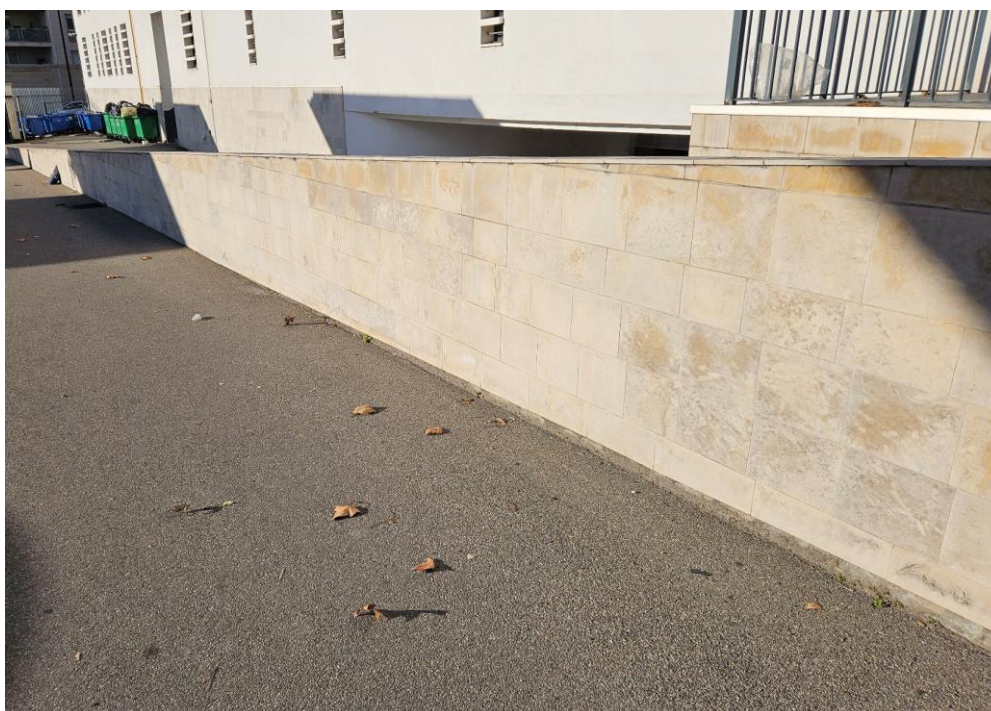
- Photo 9 : 4^{ème} photo du mur coté parking aérien

- Pas de désordre apparent sur cette zone

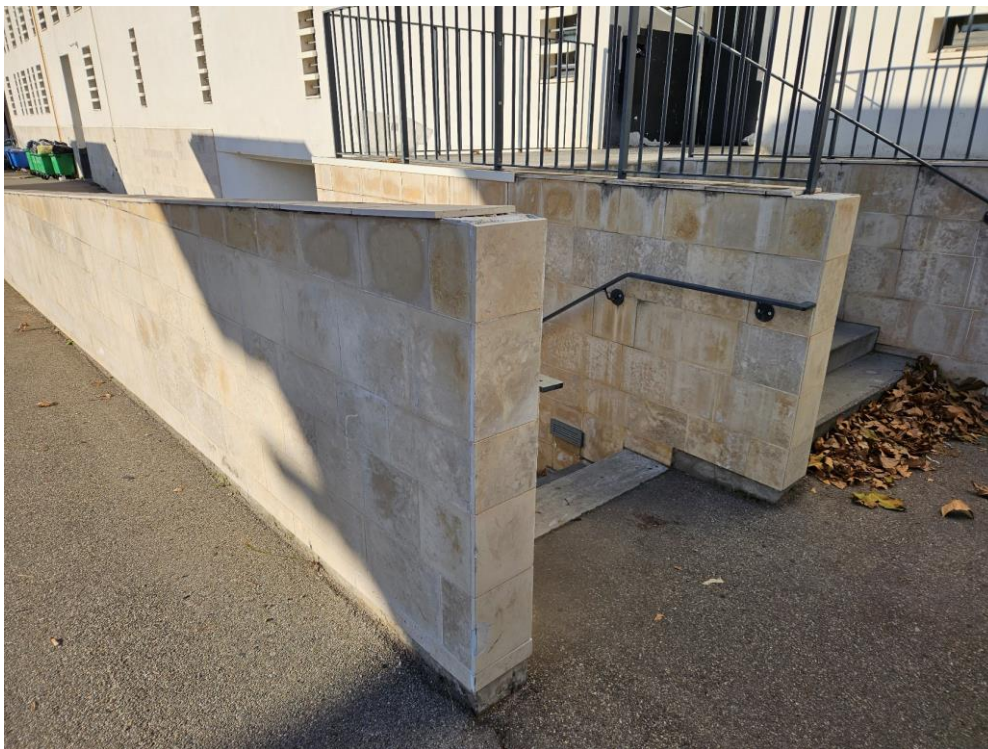
- Photo 10 : Photo du mur coté escalier

- Décollement d'un carreau au-dessus du mur
- Pas d'autre désordre apparent sur cette zone

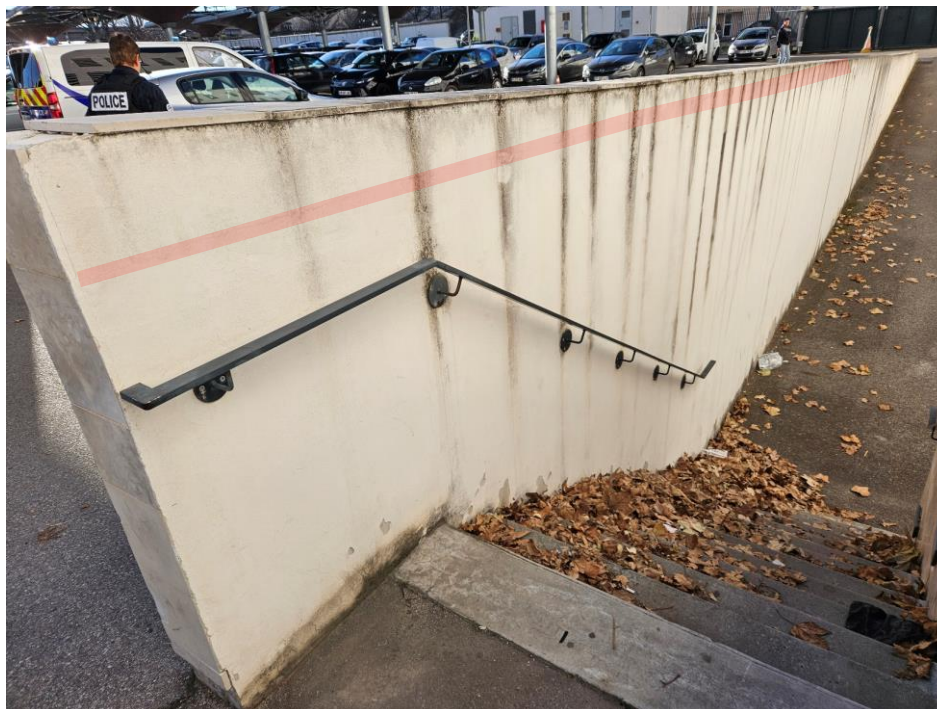
- Photo 11 : Photo du mur à l'intérieur de l'escalier

- Une microfissuration horizontale (—) est visible en tête de mur. Sa linéarité correspond sûrement à une reprise de bétonnage réalisée pour réhausser le mur

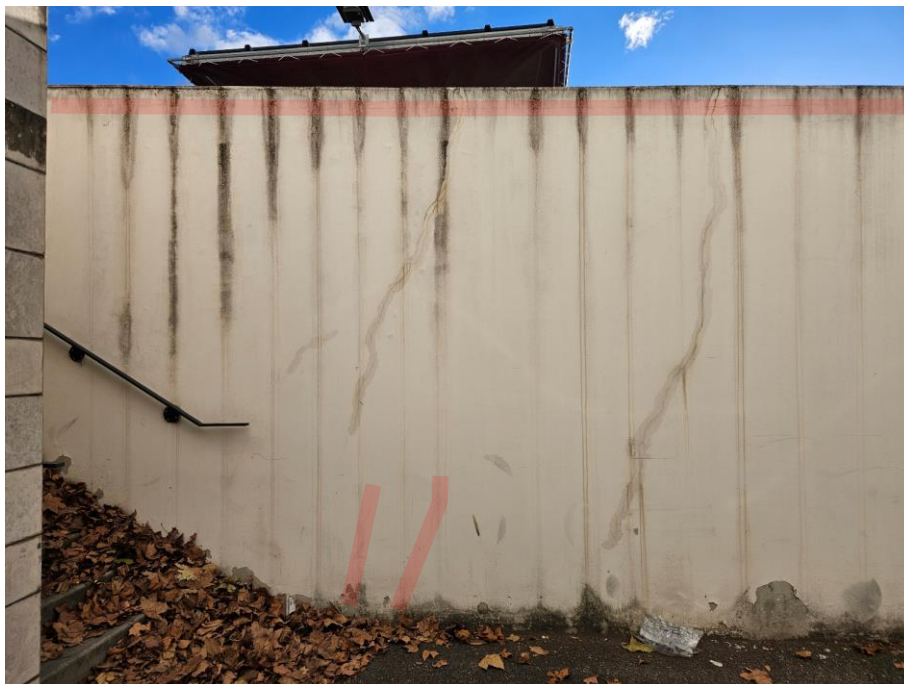
- Photo 12 : 1^{ère} photo du mur coté parking sous-terrain

- De multiples fissures verticales sont visibles (█)
- Microfissure horizontale en tête de mur (█)

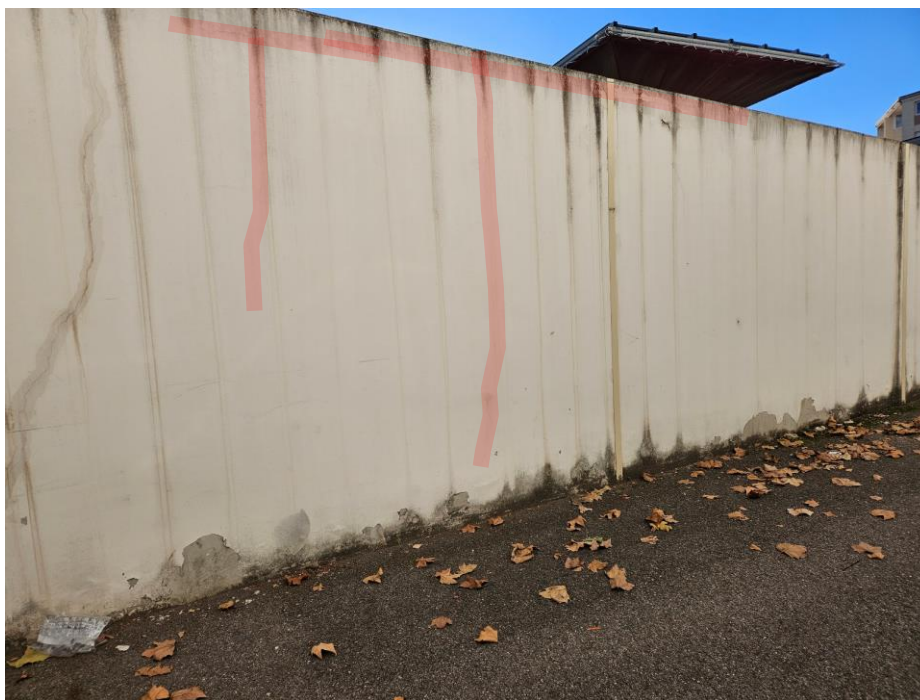
- Photo 13 : 2^{ème} photo du mur coté parking sous-terrain

- Une fissure verticale toute hauteur se situe à gauche du joint JF4 (█)
- Un départ de fissure horizontale (█) est visible en tête de mur entre JF3 et JF4 qui sont espacés d'environ 4m

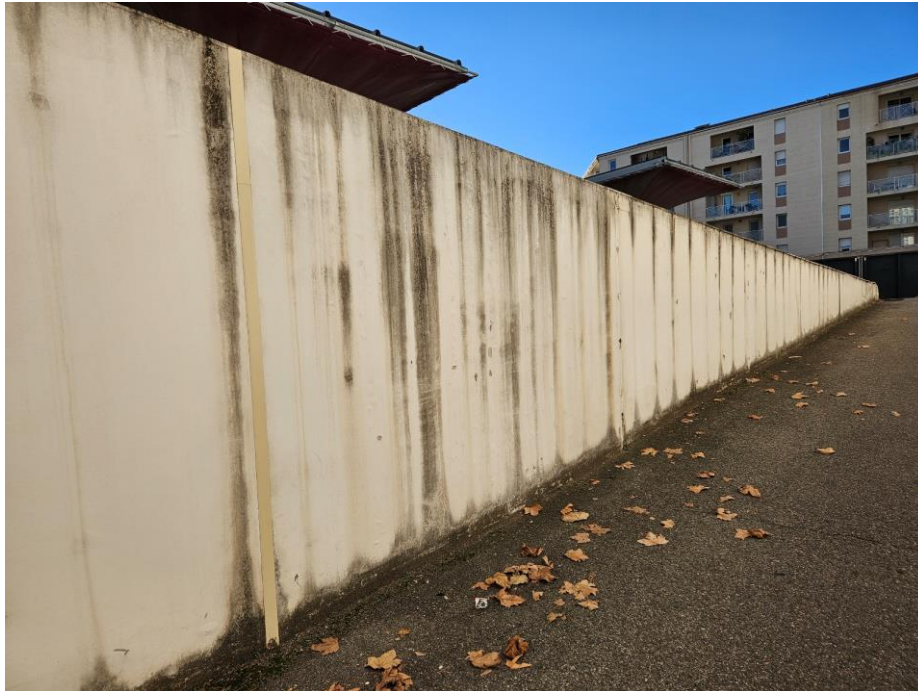
- Photo 14 : 3^{ème} photo du mur coté parking sous-terrain

- Pas de désordre à signaler entre JF2 et JF3 qui sont espacés d'environ 4m

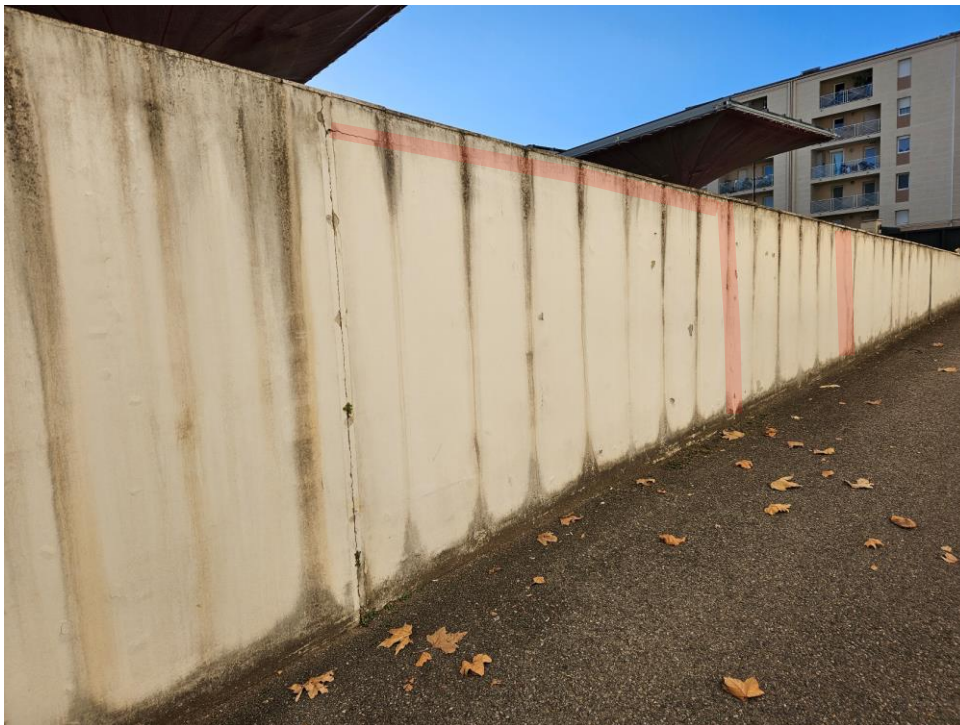
- Photo 15 : 4^{ème} photo du mur coté parking sous-terrain

- Fissures verticales et horizontales (■) entre JF1 et JF2 qui sont espacés d'environ 8m

Concernant les fissures structurelles on peut constater que le mur est fractionné de façon irrégulière. Les zones qui font moins de 4m entre joints de fractionnement ne présentent pas de fissuration verticale alors que les zones qui font plus de 8m sont sinistrées. Nous avons également constaté une microfissuration horizontale en tête de mur. Sa linéarité semble témoigner d'une reprise de bétonnage qui aurait pu être réalisée lors d'une rehausse du mur pour assurer la fonction de garde-corps.

Afin de maîtriser la fissuration du mur il est nécessaire de créer les joints de fractionnement manquants (tous les 5m maximum) par sciage sur une profondeur d'1/3 de l'épaisseur du mur sur ses faces visibles. Tous les fractionnements devront être traités de façon étanche.

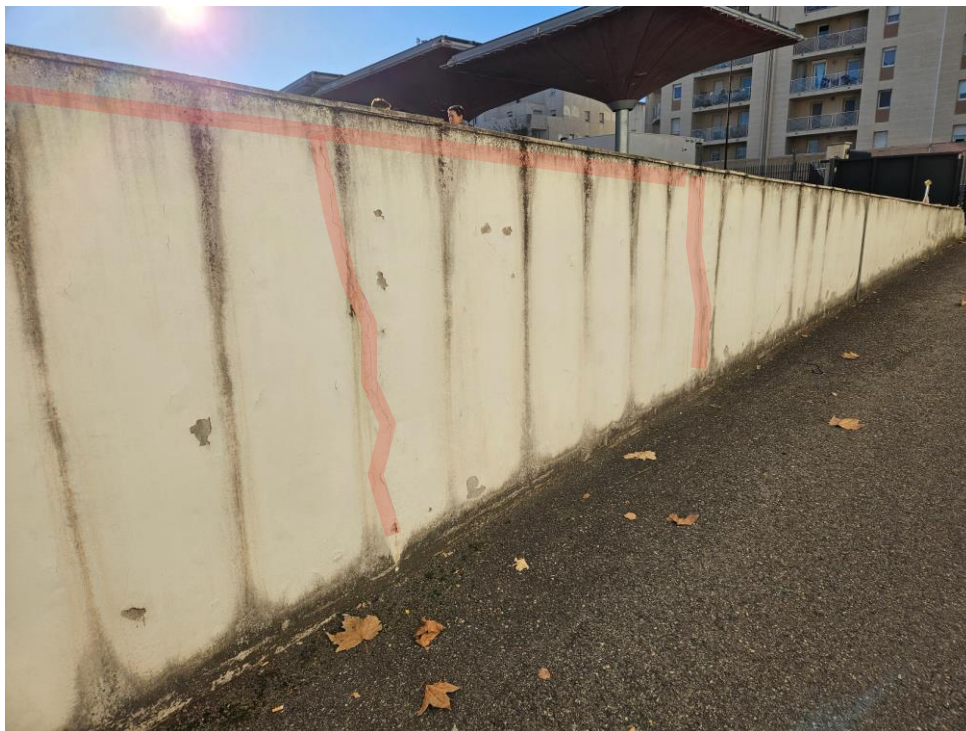
- Photo 16 : 5^{ème} photo du mur coté parking sous-terrain

- Fissures verticales et horizontales (

) entre JF1 et JF2 qui sont espacés d'environ 8m

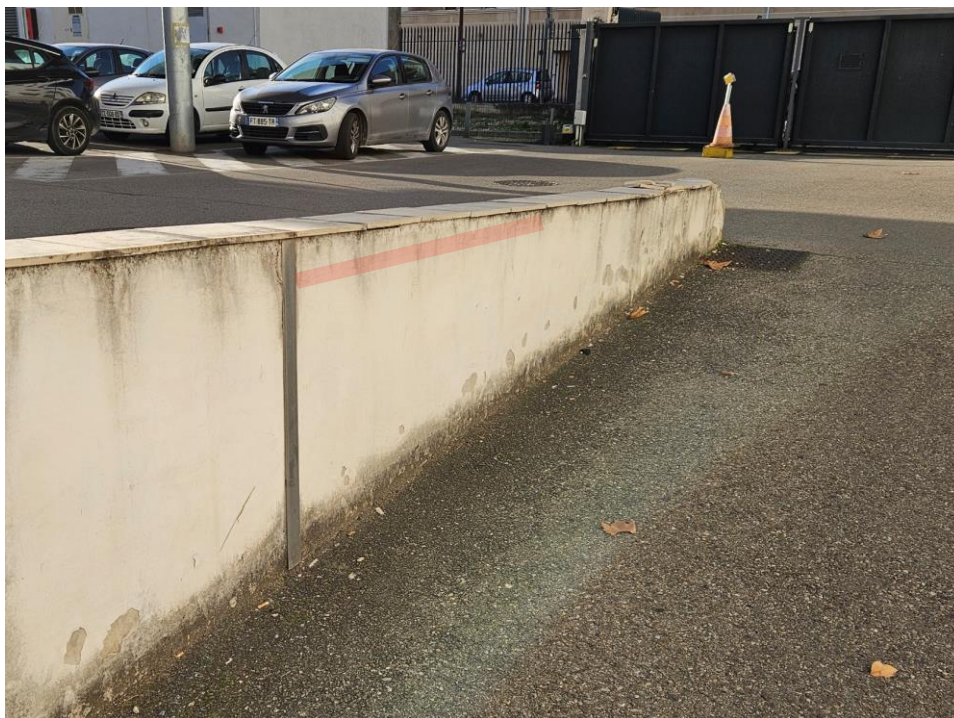
- Photo 17 : 6^{ème} photo du mur coté parking sous-terrain

- Microfissure horizontale à l'extrémité du mur

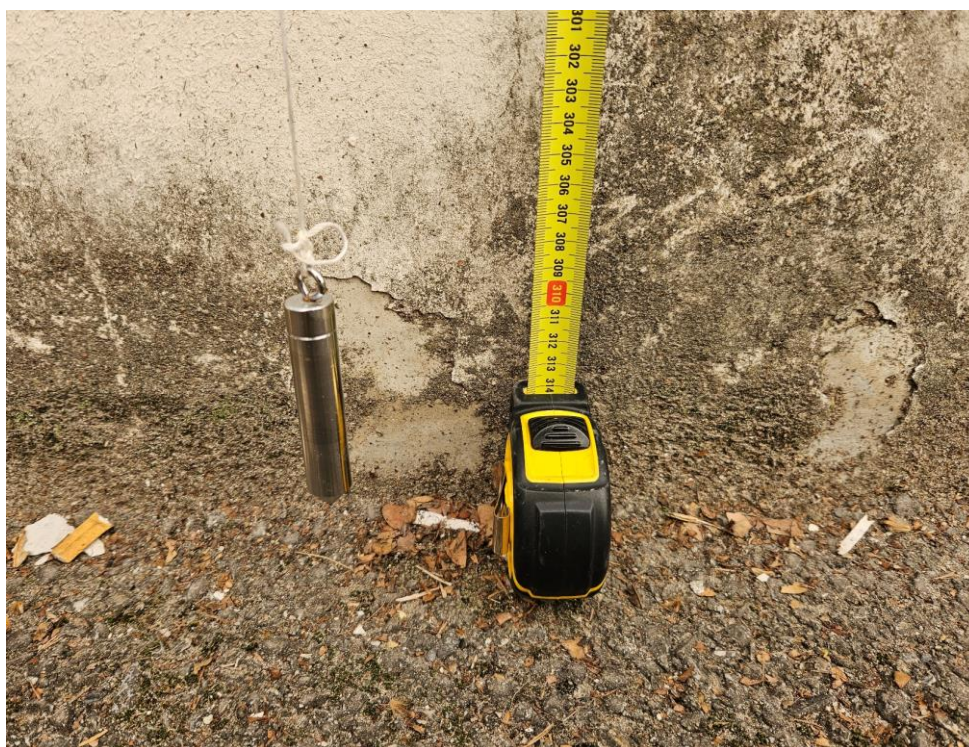
- Photo 1 : Fil à plomb où la hauteur du mur est maximale

- Le mur fait 3m20 de hauteur avec 1m20 de garde-corps, soit un soutènement maximum d'environ 2m

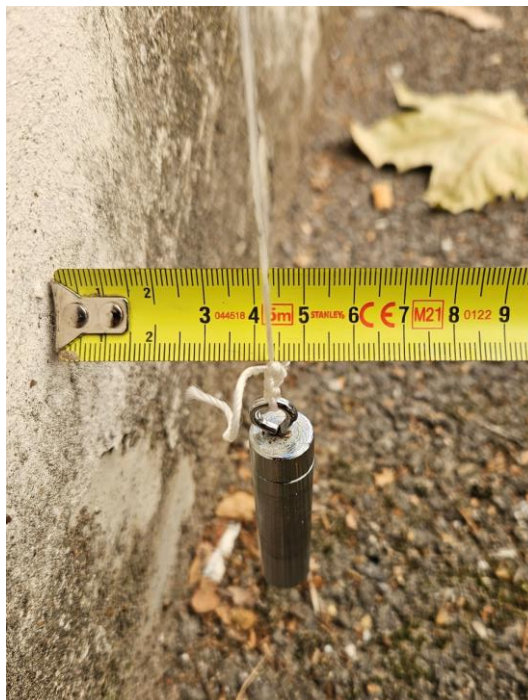
- Photo 2 : Mesure du faux aplomb du mur

- Le mur est incliné d'environ 4,3cm. Ce qui dépasse largement la flèche théorique qui est de l'ordre de 1cm

Pour finir, ce mur présente une inclinaison régulière le long du mur avec un faux-aplomb maximum de l'ordre de 4cm. Cela ne semble pas avoir évolué récemment car nous n'avons pas constaté de décollement de l'enrobé en tête de mur ou de pianotage du mur de part et d'autre des joints de fractionnement. Cette déformation doit donc être ancienne et ne remet pas en cause la stabilité du mur. Son comportement doit malgré tout rester sous surveillance et tout déplacement constaté du mur doit être une alerte pour une mise en sécurité immédiate.

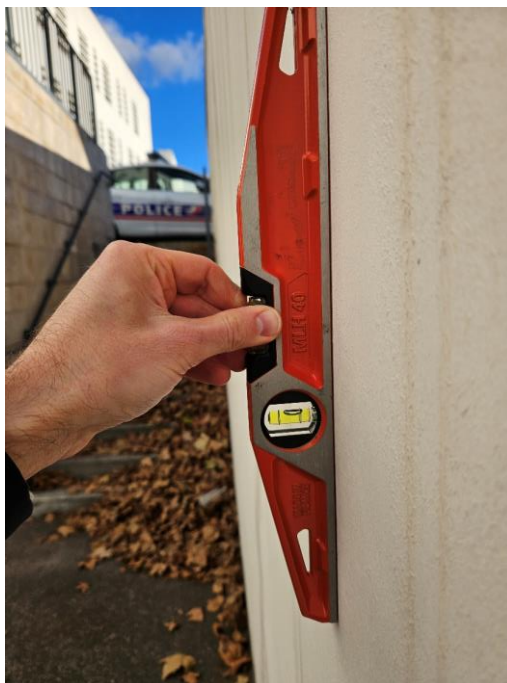
- Photo 3 : Niveau à bulle correspondant sur cette zone

- Le niveau à bulle indique une légère inclinaison du mur vers le parking sous-terrain, conformément au fil à plomb

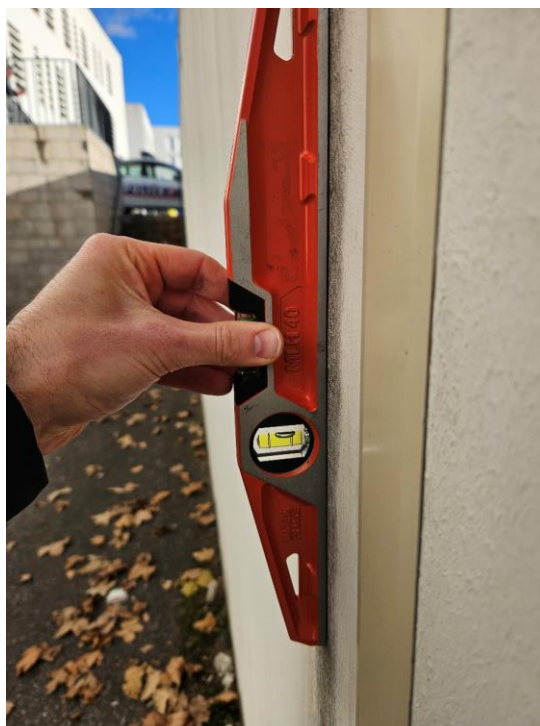
- Photo 4 : Niveau à bulle au niveau de JF3

- L'inclinaison du mur est du même ordre de grandeur que la mesure précédemment

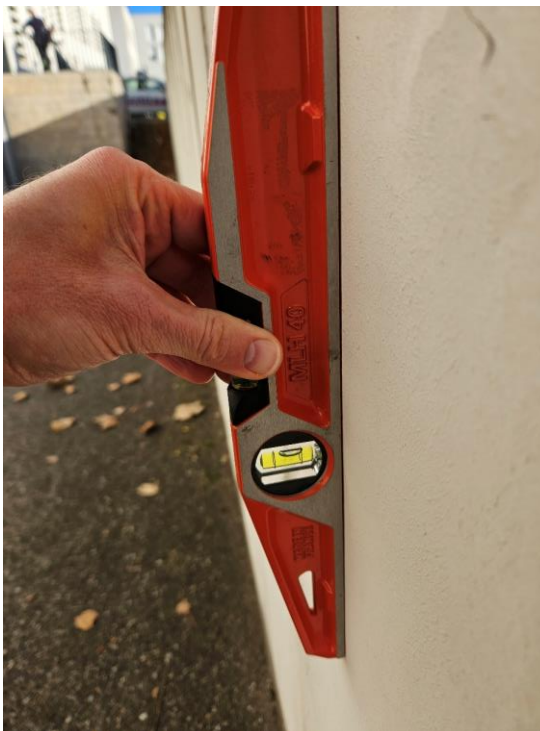
- Photo 5 : Niveau à bulle entre JF2 et JF3

- L'inclinaison du mur est de nouveau du même ordre de grandeur que les mesures précédentes
