**Rapport de repérage des matériaux et produits contenant de l'amiante avant réalisation de travaux**

**Date(s) du repérage :** le 08/10/2019**Nom du site :** site principal**Immeuble bâti objet du repérage :**

ENS - ROTONDE

**Numéro d'affaire :** 7321922**Référence du rapport :** 7321922/S1.1.2.R**Rédigé le :** 24/10/2019**Par l'opérateur de repérage :** Eric DEZENAIRE**Date de la commande :** 03/10/2019

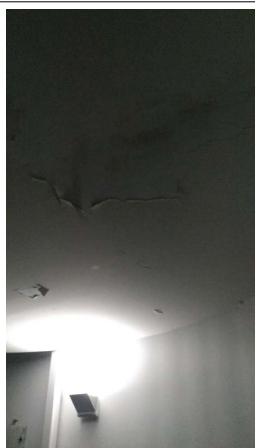
Prélèvement - P001 : R+0 / Rotonde K1 - Enduit- (Absence d'amiante)

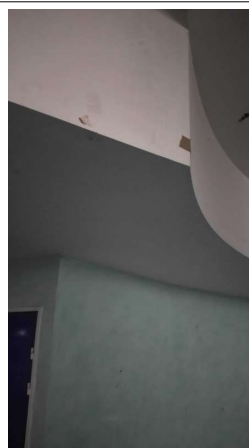
Prélèvement - P002 : R+0 / Rotonde K1 - Enduit- (Absence d'amiante)

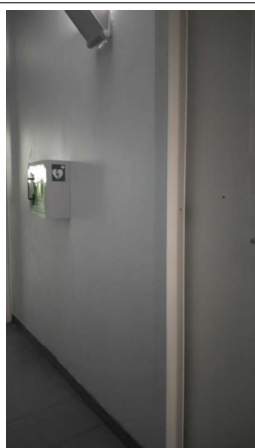
Prélèvement - P003 : R+0 / Rotonde K1 - Panneau de cloison- (Absence d'amiante)

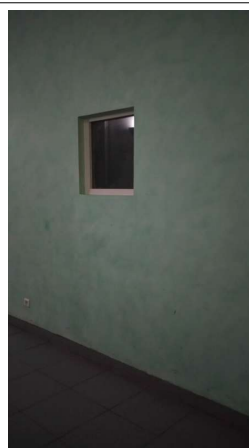
Prélèvement - P004 : R+0 / Rotonde K1 - Panneau de cloison- (Absence d'amiante)

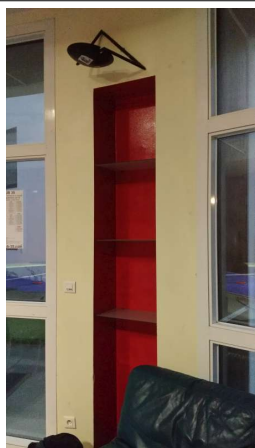
Prélèvement - P007 : R+0 / Cafétéria C1 - Panneau de cloison- (Absence d'amiante)

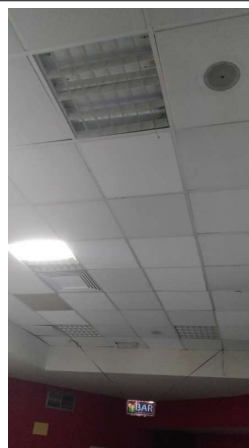
Prélèvement - P008 : R+0 / Cafétéria C1 - Faux plafond- (Absence d'amiante)

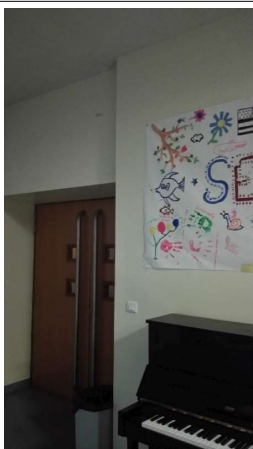
Prélèvement - P009 : R+0 / Cafétéria C1 - Panneau de cloison-  
(Absence d'amiante)

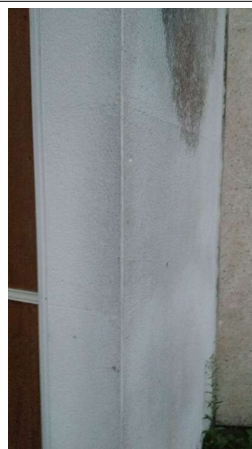
Prélèvement - P010 : R+0 / Façades rotonde - Enduit-  
(Absence d'amiante)

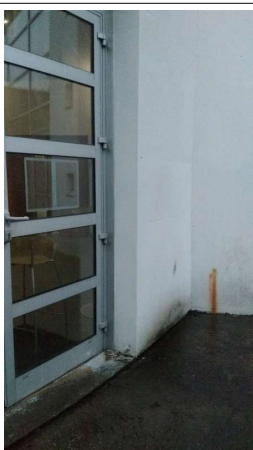
Prélèvement - P011 : R+0 / Façades rotonde - Enduit-  
(Absence d'amiante)

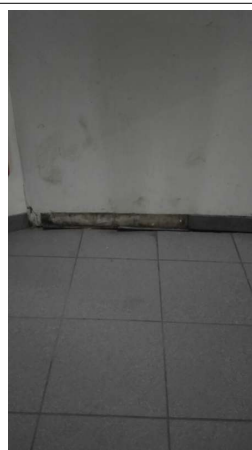
Prélèvement - P012 : R+0 / Rotonde K1 - Colle de plinthe-  
(Absence d'amiante)

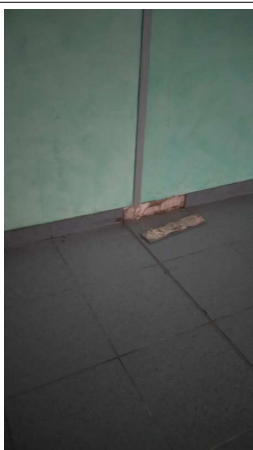
Prélèvement - P013 : R+0 / Circulation vers rotonde - Colle de  
plinthe- (Absence d'amiante)

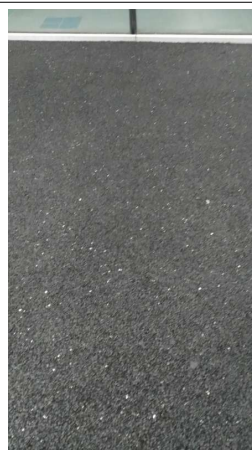
Prélèvement - P014 : R+0 / Façades rotonde - Enrobé  
bitumineux- (Absence d'amiante)

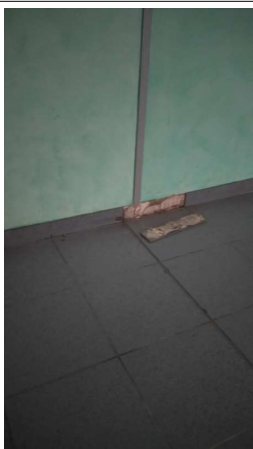
Prélèvement - P015 : R+0 / Circulation vers rotonde - Colle de  
carrelage- (Absence d'amiante)
