Rapport de mission de repérage des matériaux et produits contenant de l'amiante avant démolition

BATIMENT 0023
Avenue Jean Jaurès
Quartier Toussaint
47918 AGEN

Référence du dossier :
2109CNABO-095

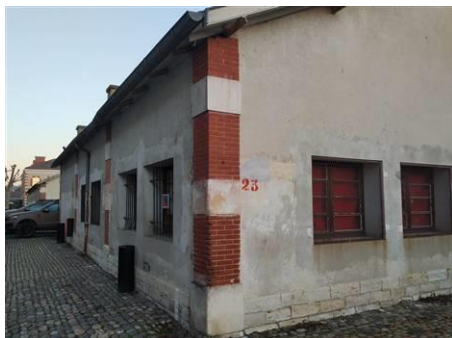
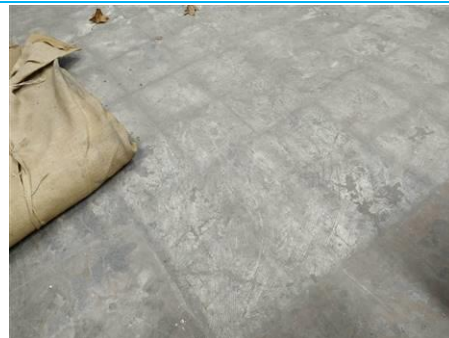
Matériaux : ZPSO-001
Prélèvement : P001
Description : Colle sol
Localisation : Rdc - Alvéole 1
Résultat : Absence d'amiante
Quantité :

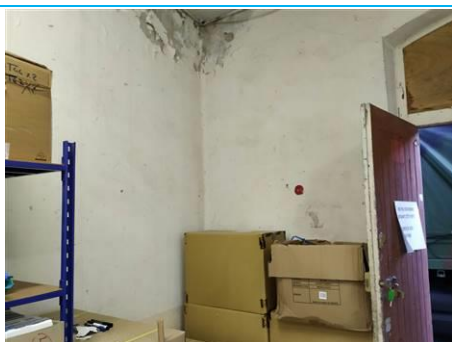
Matériaux : ZPSO-002
Prélèvement : P002
Description : Peinture, enduit
Localisation : Rdc - Alvéole 1
Résultat : Absence d'amiante
Quantité :

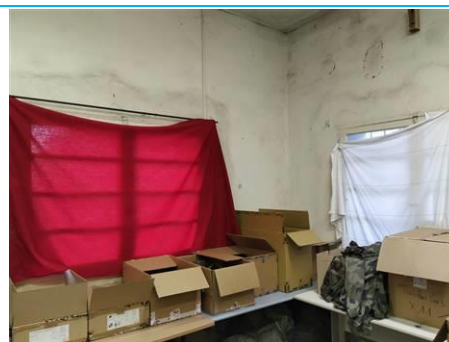
Matériaux : ZPSO-003
Prélèvement : P003
Description : Peinture, enduit
Localisation : Rdc - Alvéole 1
Résultat : Absence d'amiante
Quantité :

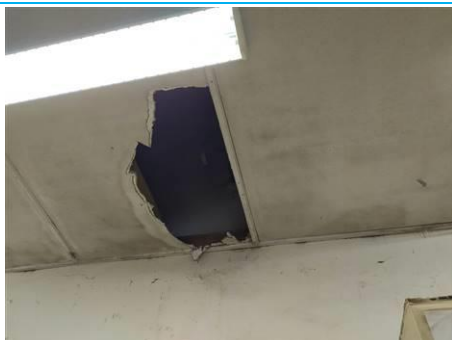
Matériaux : ZPSO-004
Prélèvement : P004
Description : Peinture, enduit
Localisation : Rdc - Alvéole 2
Résultat : Absence d'amiante
Quantité :

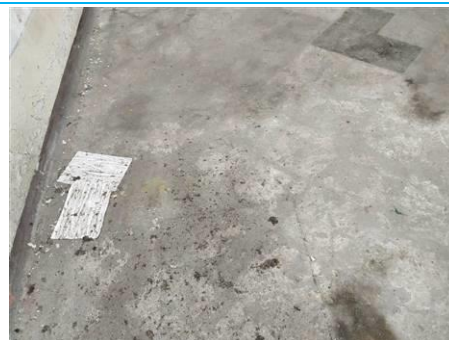
Matériaux : ZPSO-005
Prélèvement : P005
Description : Colle sol
Localisation : Rdc - Alvéole 2
Résultat : Absence d'amiante
Quantité :

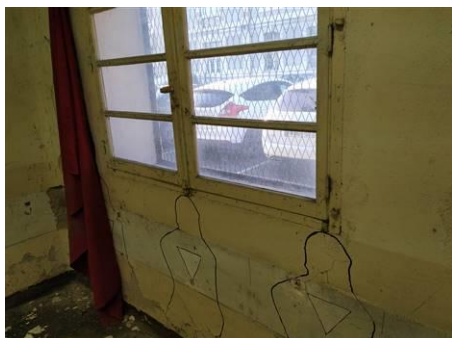
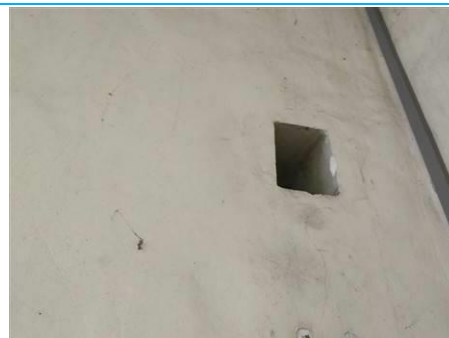
Matériaux : ZPSO-006
Prélèvement : P006
Description : Peinture, enduit
Localisation : Rdc - Alvéole 2
Résultat : Absence d'amiante
Quantité :

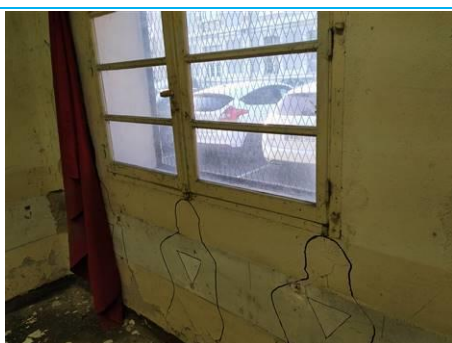
Matériaux : ZPSO-007
Prélèvement : P007
Description : Joint de mastic de vitrage
Localisation : Extérieur - Pignon Gauche
Résultat : Absence d'amiante
Quantité :

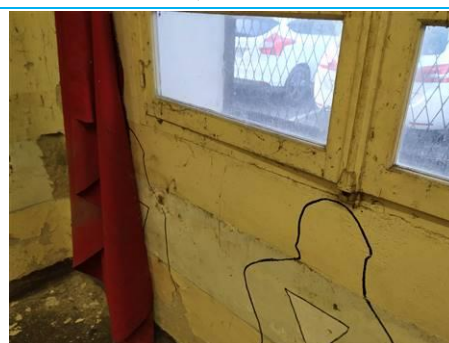
Matériaux : ZPSO-008
Prélèvement : P008
Description : Joint d'étanchéité bâti/maçonnerie
Localisation : Extérieur - Pignon Droit
Résultat : Absence d'amiante
Quantité :

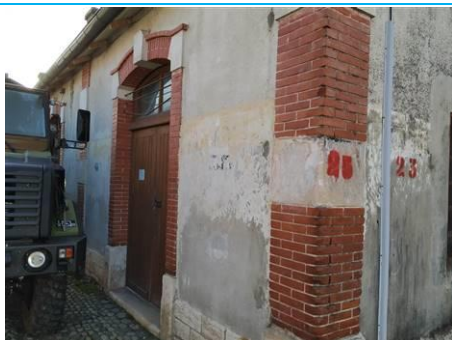
Matériaux : ZPSO-009
Prélèvement : P009
Description : Enduit, peinture
Localisation : Extérieur - Façade arrière
Résultat : Absence d'amiante
Quantité :

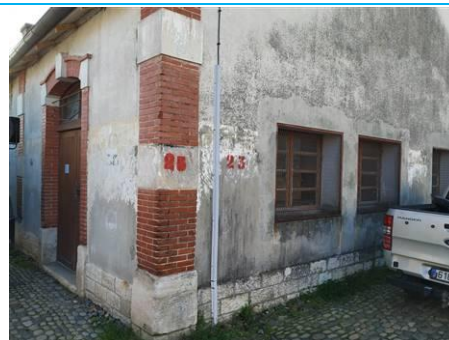
Matériaux : ZPSO-010
Prélèvement : P010
Description : Joint de mastic de vitrage
Localisation : Extérieur - Façade avant
Résultat : Absence d'amiante
Quantité :

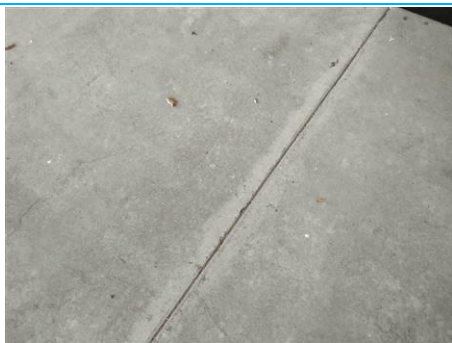
Matériaux : ZPSO-011
Prélèvement : P011
Description : Peinture de sol
Localisation : Rdc - Alvéole 3
Résultat : Absence d'amiante
Quantité :

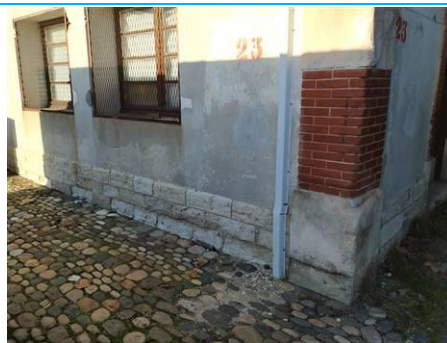
Matériaux : ZPSO-012
Prélèvement : P012
Description : Enduit, peinture
Localisation : Extérieur - Pignon Gauche
Résultat : Absence d'amiante
Quantité :
