DOSSIER DE DIAGNOSTIC TECHNIQUE

RÉFÉRENCES	DÉSIGNATION DU BIEN	PROPRIÉTAIRE
Référence dossier : 24GSA1262 Réalisé le : 07/11/2024 Référence bien : Bâtiments E - Toitures	INSPE Maxéville-Richard 5 rue Paul Richard 54320 MAXEVILLE	UNIVERSITE DE LORRAINE 34 Cours Léopold 54052 NANCY CEDEX

**REPÉRAGE AMIANTE
AVANT TRAVAUX**

Référence : 24GSA1262
Rapport du : 20/11/2024
Bâtiments E - Toitures

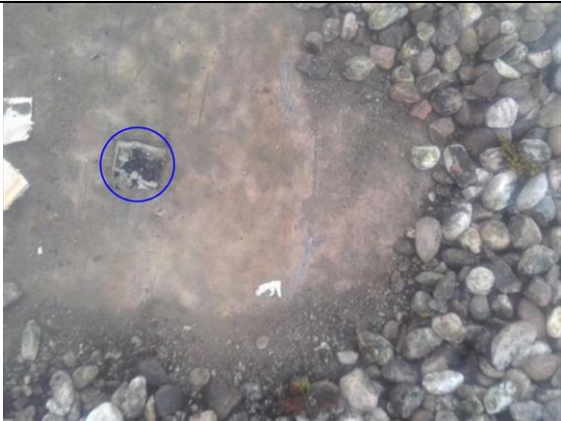
N° DE PRELEVEMENT	LOCALISATION	COMPOSANT DE LA CONSTRUCTION	DESCRIPTION	PHOTOS
P001	Toiture	1 - Couvertures, Toitures, Terrasses et étanchéités - Étanchéité de toiture terrasse	Relevé : revêtement bitumineux (bandes, lés...) supérieur

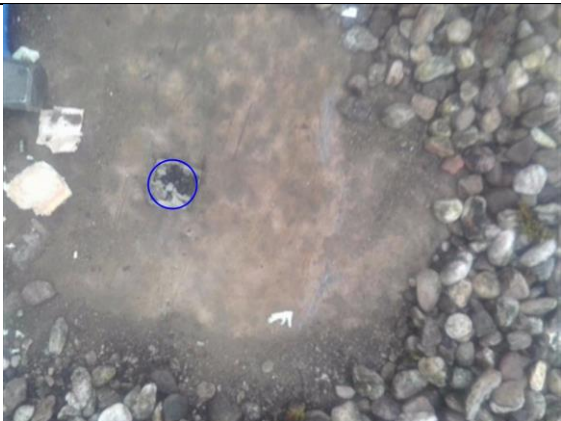
P002	Toiture	1 - Couvertures, Toitures, Terrasses et étanchéités - Étanchéité de toiture terrasse	Partie plane : chape bitumineux (bandes, lés...)

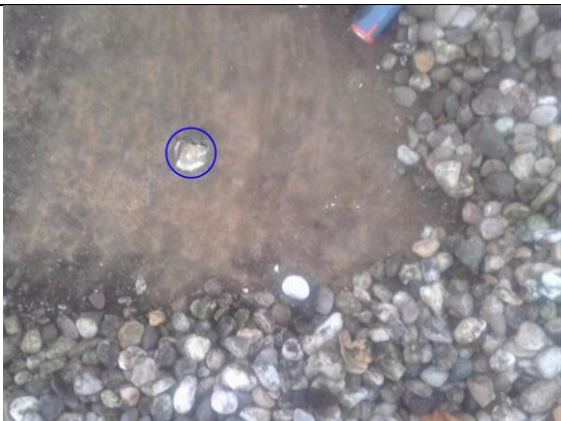
P003	Toiture	1 - Couvertures, Toitures, Terrasses et étanchéités - Étanchéité de toiture terrasse	Partie plane : revêtement bitumineux (bandes, lés...)

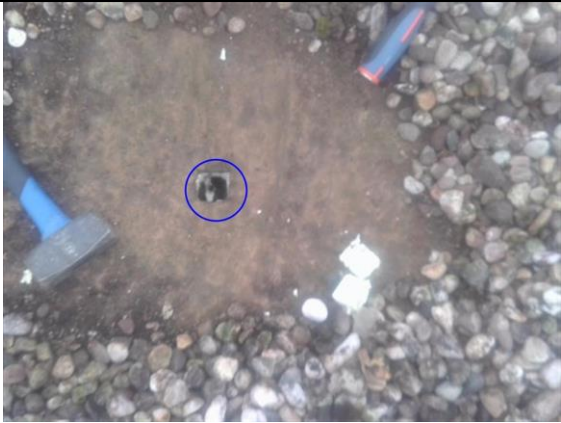
N° DE PRELEVEMENT	LOCALISATION	COMPOSANT DE LA CONSTRUCTION	DESCRIPTION	PHOTOS
P004	Toiture	1 - Couvertures, Toitures, Terrasses et étanchéités - Étanchéité de toiture terrasse	Partie plane : chape bitumineux (bandes, lés...)

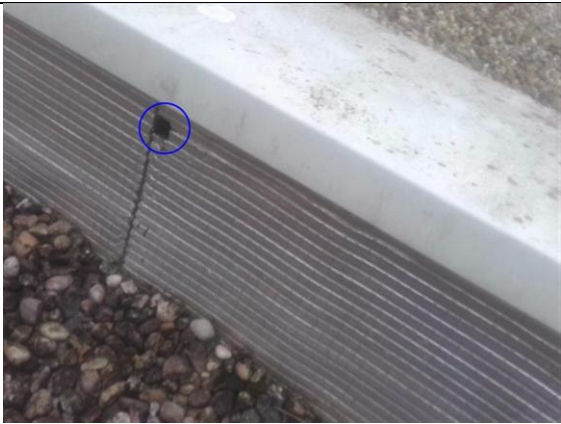
P005	Toiture	1 - Couvertures, Toitures, Terrasses et étanchéités - Étanchéité de toiture terrasse	Relevé : revêtement bitumineux (bandes, lés...)

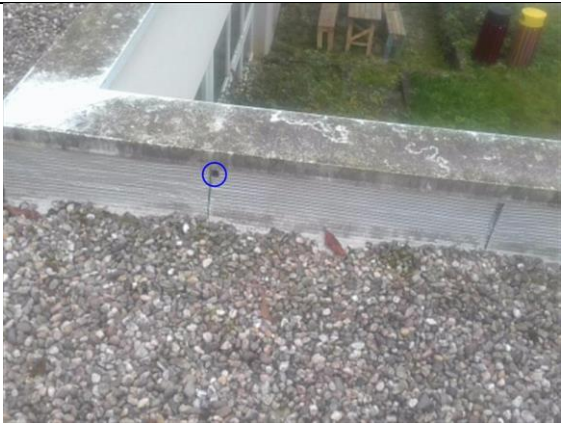
P006	Toiture	1 - Couvertures, Toitures, Terrasses et étanchéités - Étanchéité de toiture terrasse	Relevé : revêtement bitumineux (bandes, lés...)

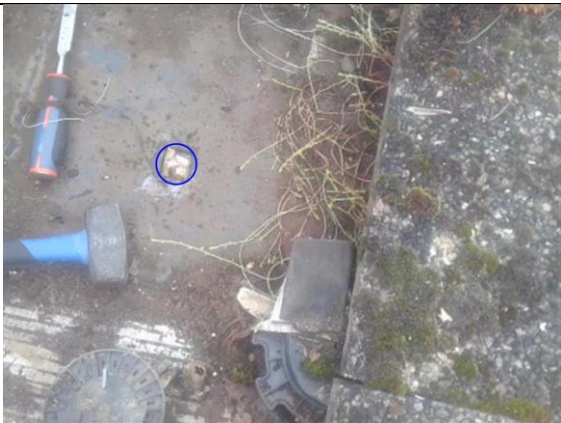
P007	Toiture	1 - Couvertures, Toitures, Terrasses et étanchéités - Étanchéité de toiture terrasse	Partie plane : revêtement bitumineux (bandes, lés...)

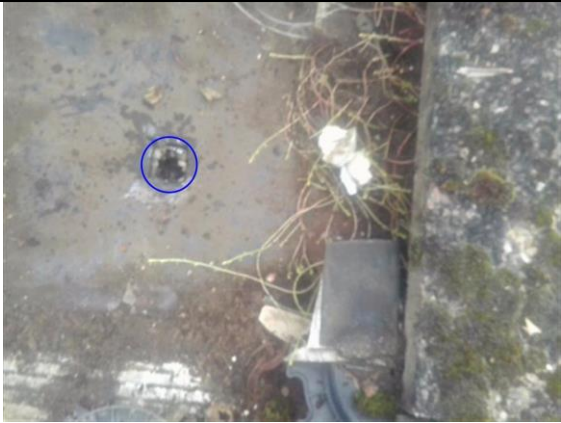
N° DE PRELEVEMENT	LOCALISATION	COMPOSANT DE LA CONSTRUCTION	DESCRIPTION	PHOTOS
P008	Toiture	1 - Couvertures, Toitures, Terrasses et étanchéités - Étanchéité de toiture terrasse	Partie plane : chape bitumineux (bandes, lés...)

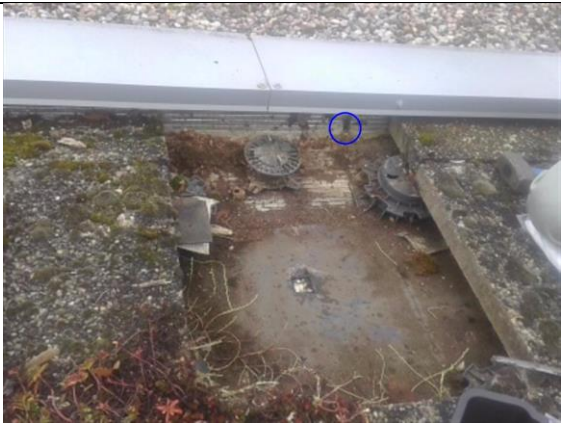
P009	Toiture	1 - Couvertures, Toitures, Terrasses et étanchéités - Étanchéité de toiture terrasse	Relevé : revêtement bitumineux (bandes, lés...)

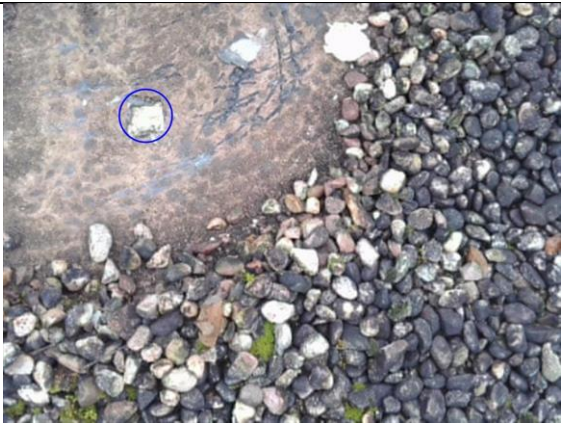
P010	Toiture	1 - Couvertures, Toitures, Terrasses et étanchéités - Étanchéité de toiture terrasse	Partie plane : revêtement bitumineux (bandes, lés...)

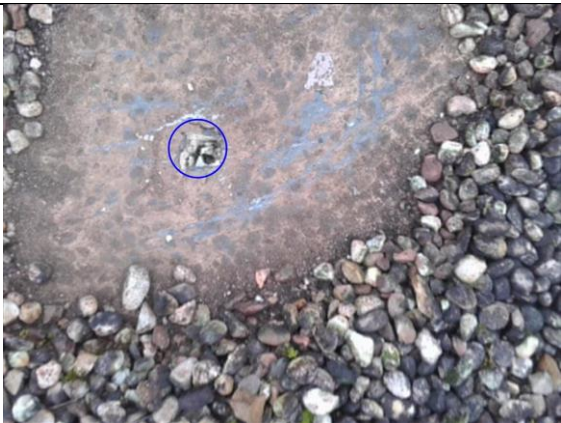
P011	Toiture	1 - Couvertures, Toitures, Terrasses et étanchéités - Étanchéité de toiture terrasse	Partie plane : chape bitumineux (bandes, lés...)

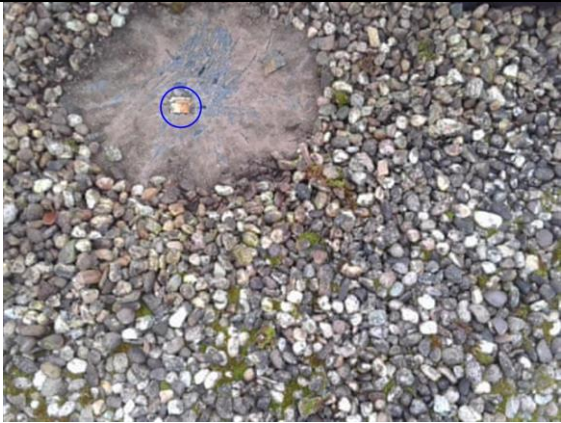
N° DE PRELEVEMENT	LOCALISATION	COMPOSANT DE LA CONSTRUCTION	DESCRIPTION	PHOTOS
P016	Toiture	1 - Couvertures, Toitures, Terrasses et étanchéités - Étanchéité de toiture terrasse	Partie plane : revêtement bitumineux (bandes, lés...)

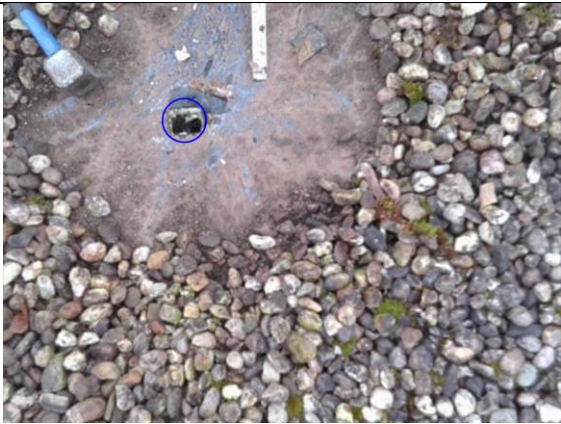
P017	Toiture	1 - Couvertures, Toitures, Terrasses et étanchéités - Étanchéité de toiture terrasse	Partie plane : chape bitumineux (bandes, lés...)

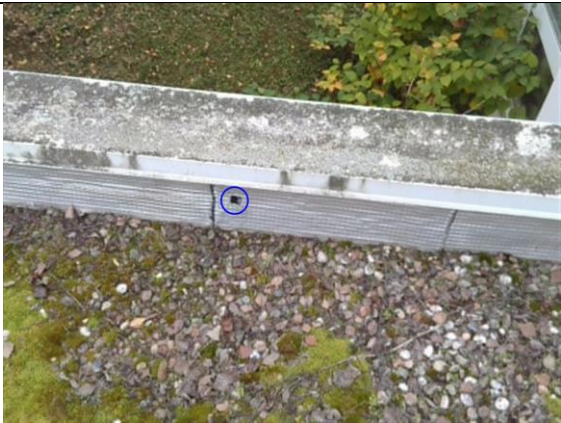
P018	Toiture	1 - Couvertures, Toitures, Terrasses et étanchéités - Étanchéité de toiture terrasse	Relevé : revêtement bitumineux (bandes, lés...)

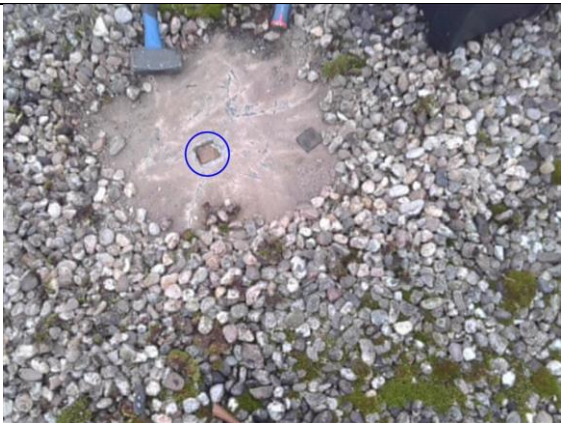
P019	Toiture	1 - Couvertures, Toitures, Terrasses et étanchéités - Étanchéité de toiture terrasse	Partie plane : revêtement bitumineux (bandes, lés...)

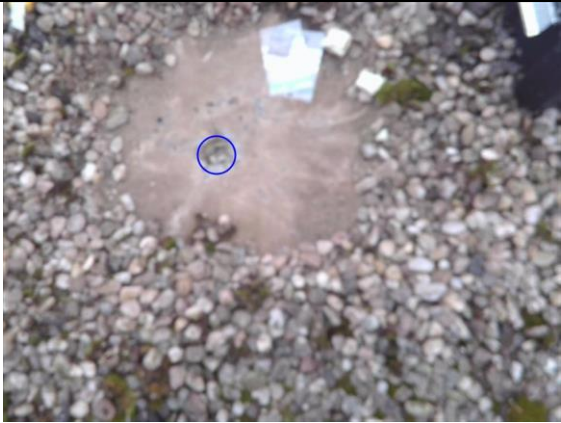
N° DE PRELEVEMENT	LOCALISATION	COMPOSANT DE LA CONSTRUCTION	DESCRIPTION	PHOTOS
P020	Toiture	1 - Couvertures, Toitures, Terrasses et étanchéités - Étanchéité de toiture terrasse	Partie plane : chape bitumineux (bandes, lés...)

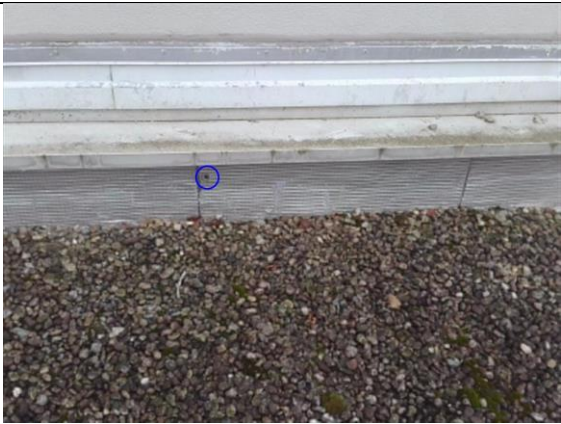
P021	Toiture	1 - Couvertures, Toitures, Terrasses et étanchéités - Étanchéité de toiture terrasse	Relevé : revêtement bitumineux (bandes, lés...)

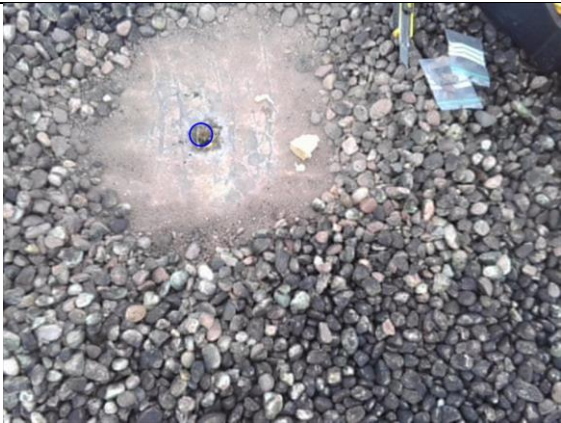
P022	Toiture	1 - Couvertures, Toitures, Terrasses et étanchéités - Étanchéité de toiture terrasse	Partie plane : revêtement bitumineux (bandes, lés...)

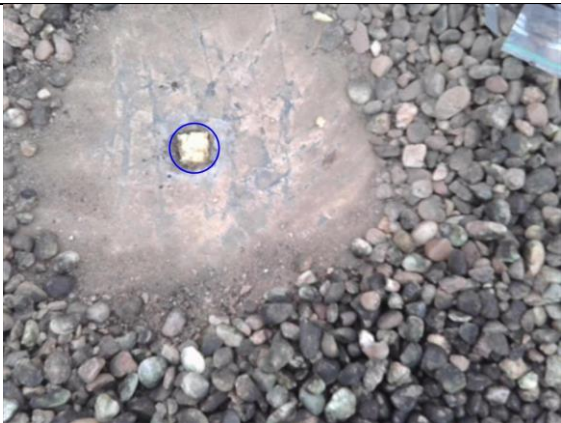
P023	Toiture	1 - Couvertures, Toitures, Terrasses et étanchéités - Étanchéité de toiture terrasse	Partie plane : chape bitumineux (bandes, lés...)

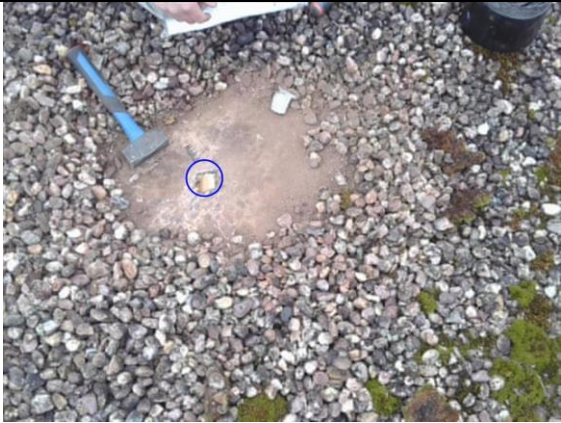
N° DE PRELEVEMENT	LOCALISATION	COMPOSANT DE LA CONSTRUCTION	DESCRIPTION	PHOTOS
P028	Toiture	1 - Couvertures, Toitures, Terrasses et étanchéités - Étanchéité de toiture terrasse	Partie plane : revêtement bitumineux (bandes, lés...)

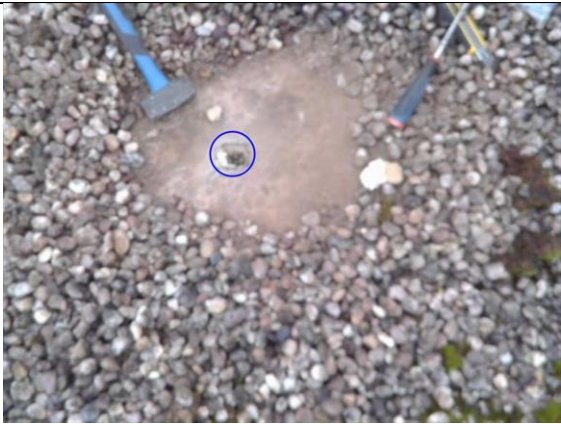
P029	Toiture	1 - Couvertures, Toitures, Terrasses et étanchéités - Étanchéité de toiture terrasse	Partie plane : chape bitumineux (bandes, lés...)

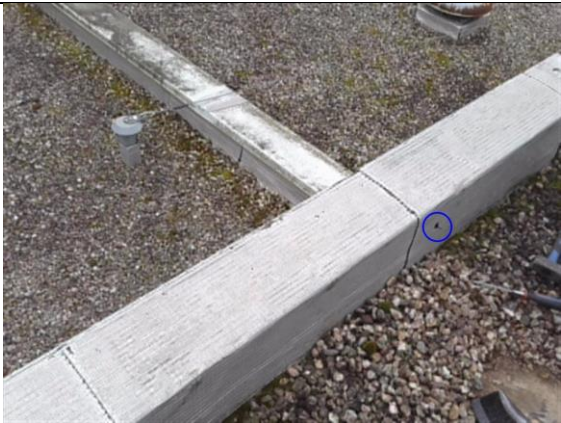
P030	Toiture	1 - Couvertures, Toitures, Terrasses et étanchéités - Étanchéité de toiture terrasse	Relevé : revêtement bitumineux (bandes, lés...)

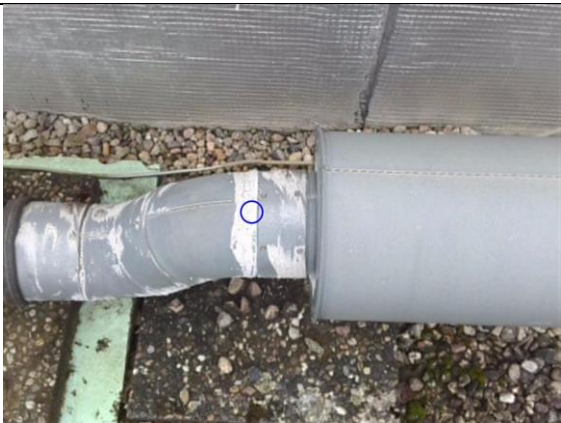
P031	Toiture	1 - Couvertures, Toitures, Terrasses et étanchéités - Éléments associés à la toiture	Mastic de Conduit de ventilation

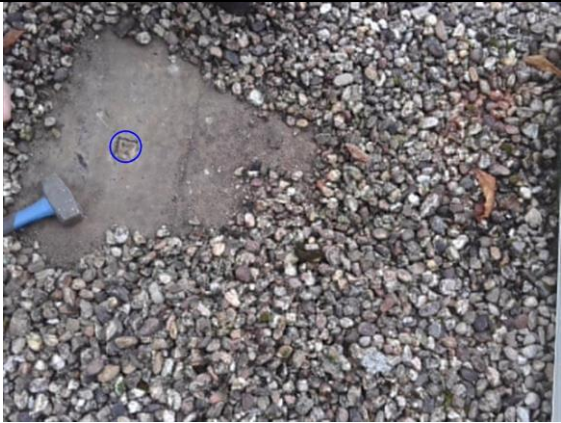
N° DE PRELEVEMENT	LOCALISATION	COMPOSANT DE LA CONSTRUCTION	DESCRIPTION	PHOTOS
P036	Toiture	1 - Couvertures, Toitures, Terrasses et étanchéités - Étanchéité de toiture terrasse	Partie plane : revêtement bitumineux (bandes, lés...)

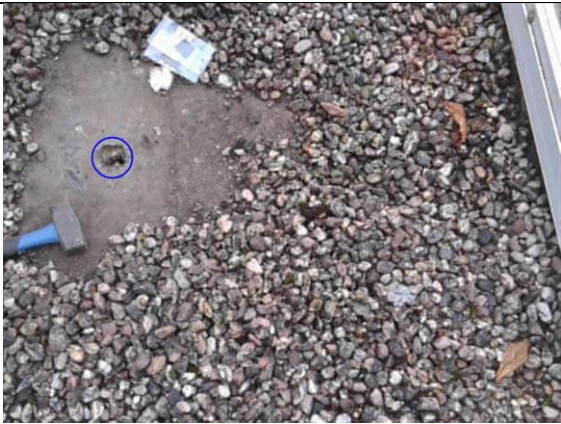
P037	Toiture	1 - Couvertures, Toitures, Terrasses et étanchéités - Étanchéité de toiture terrasse	Partie plane : revêtement bitumineux (bandes, lés...)

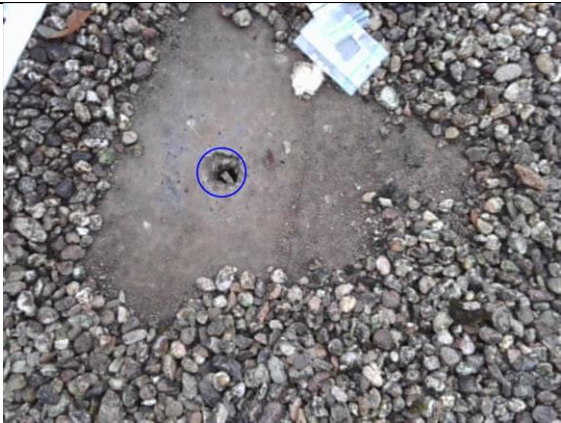
P038	Toiture	1 - Couvertures, Toitures, Terrasses et étanchéités - Étanchéité de toiture terrasse	Partie plane : chape bitumineux (bandes, lés...)

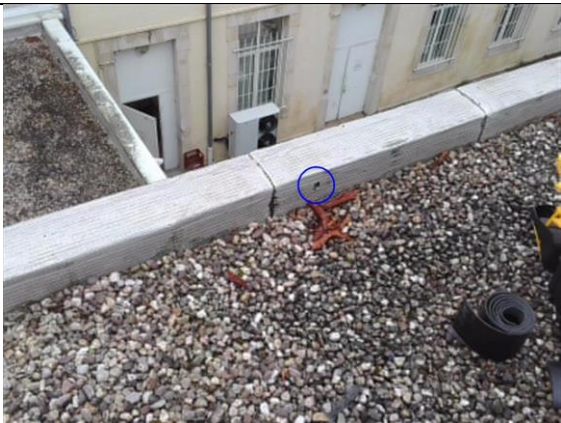
P039	Toiture	1 - Couvertures, Toitures, Terrasses et étanchéités - Étanchéité de toiture terrasse	Relevé : revêtement bitumineux (bandes, lés...)

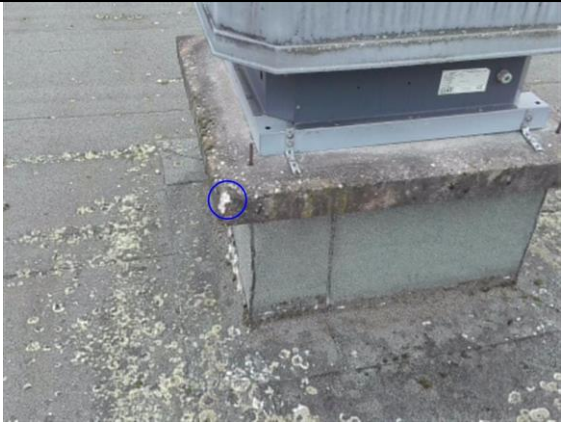
N° DE PRELEVEMENT	LOCALISATION	COMPOSANT DE LA CONSTRUCTION	DESCRIPTION	PHOTOS
P044	Toiture	1 - Couvertures, Toitures, Terrasses et étanchéités - Éléments associés à la toiture	Massif béton

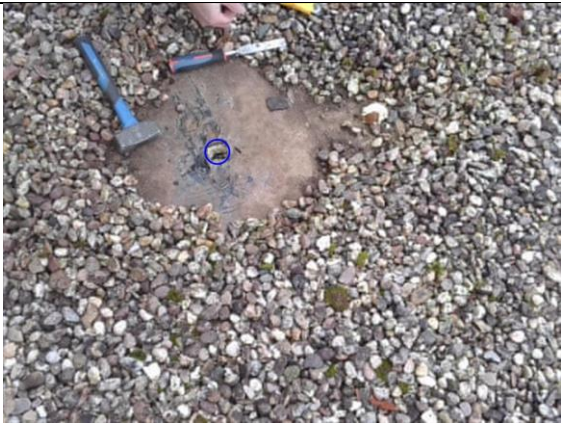
P045	Toiture	1 - Couvertures, Toitures, Terrasses et étanchéités - Étanchéité de toiture terrasse	Partie plane : revêtement bitumineux (bandes, lés...)

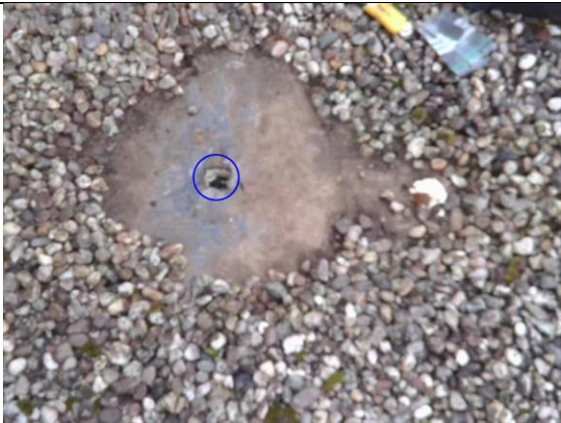
P046	Toiture	1 - Couvertures, Toitures, Terrasses et étanchéités - Étanchéité de toiture terrasse	Partie plane : chape bitumineux (bandes, lés...)

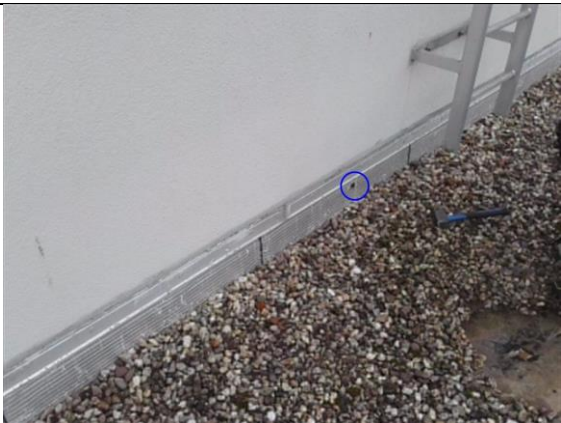
P047	Toiture	1 - Couvertures, Toitures, Terrasses et étanchéités - Étanchéité de toiture terrasse	Relevé : revêtement bitumineux (bandes, lés...)

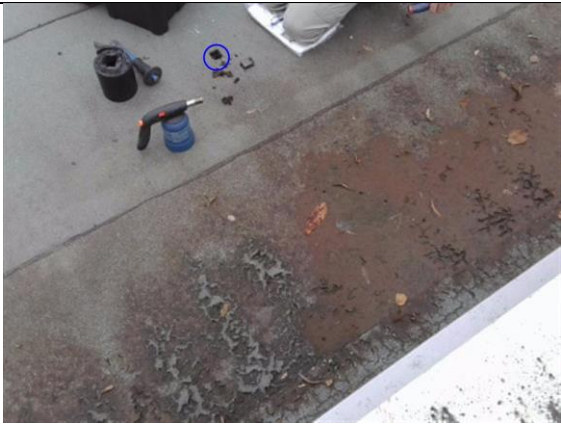
N° DE PRELEVEMENT	LOCALISATION	COMPOSANT DE LA CONSTRUCTION	DESCRIPTION	PHOTOS
P048	Toiture	2 - Parois verticales extérieures et Façades - Façades lourdes y compris poteaux	Couche1: Enduit extérieur (projeté, lissé ou taloché) + Couche2: Enduit ciment	 
P049	Toiture	1 - Couvertures, Toitures, Terrasses et étanchéités - Étanchéité de toiture terrasse	Partie plane : revêtement bitumineux (bandes, lés...)

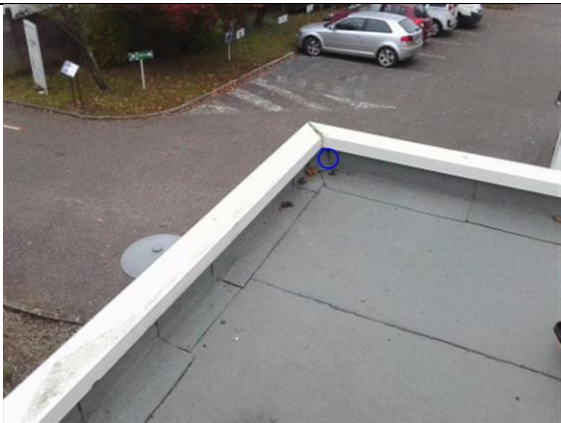
P050	Toiture	1 - Couvertures, Toitures, Terrasses et étanchéités - Étanchéité de toiture terrasse	Partie plane : revêtement bitumineux (bandes, lés...)	 
P051	Toiture	1 - Couvertures, Toitures, Terrasses et étanchéités - Étanchéité de toiture terrasse	Relevé : revêtement bitumineux (bandes, lés...)

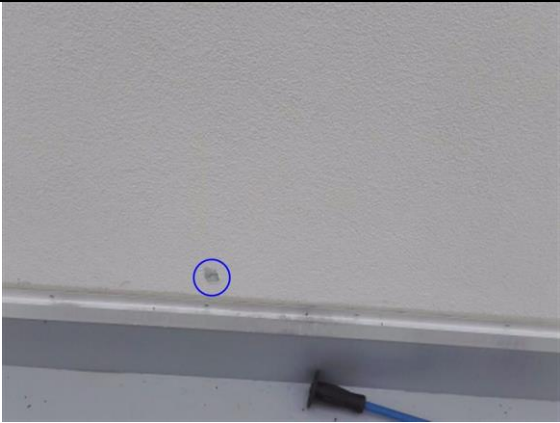
N° DE PRELEVEMENT	LOCALISATION	COMPOSANT DE LA CONSTRUCTION	DESCRIPTION	PHOTOS
P052	Toiture	2 - Parois verticales extérieures et Façades - Façades lourdes y compris poteaux	Couche1: Enduit extérieur (projeté, lissé ou taloché) + Couche2: Enduit ciment
