# A75 - Buse Turbosider à Espalem n°1

## Inspection Détaillée Périodique et Auscultation

### RAPPORT D'ÉTUDE

Mai 2024

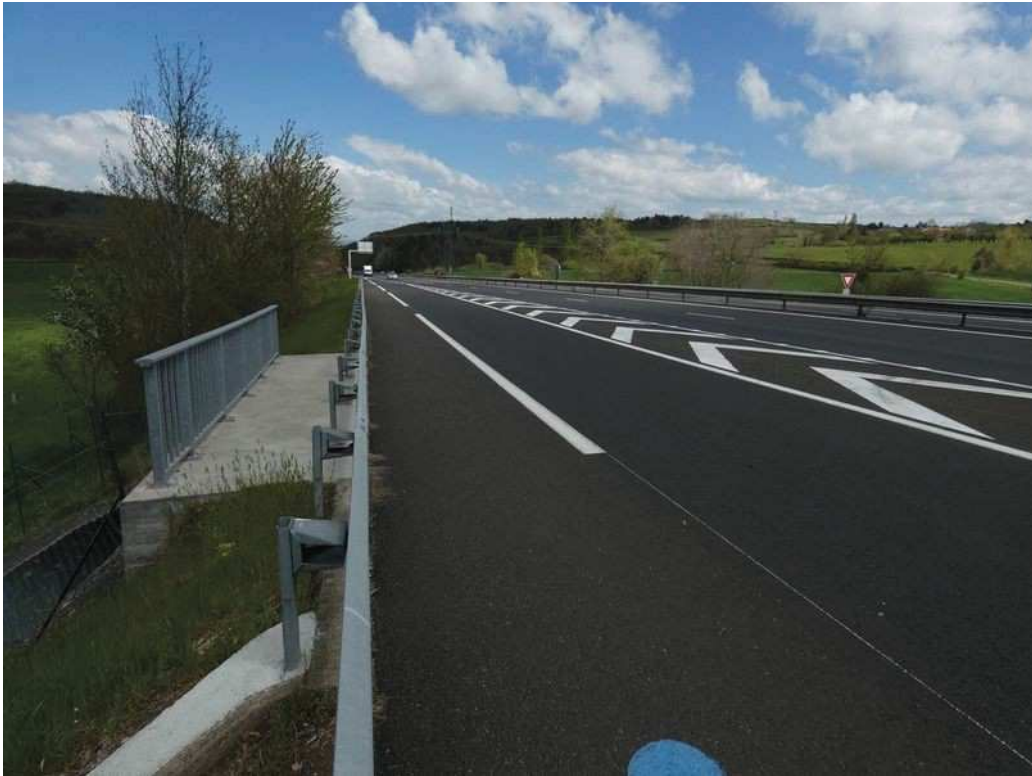
*Photo 1 : Vue générale sur voie portée (sens Issoire->Massiac)*

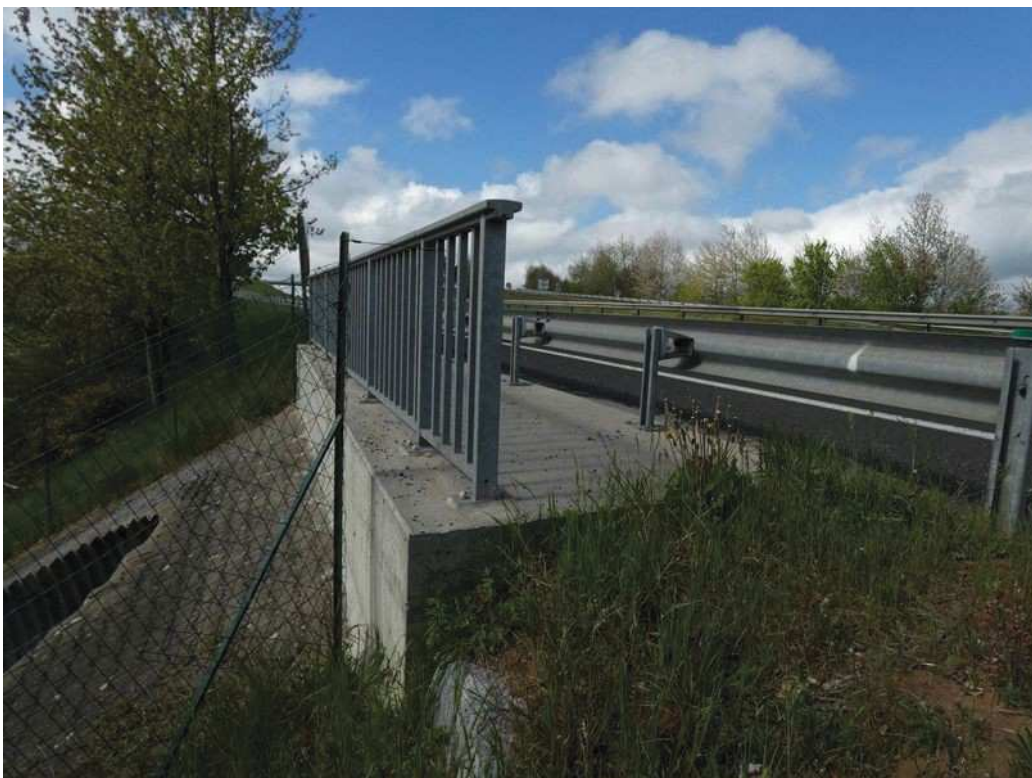
L'étanchement des accotements par la mise en place de dalle supportant les gardes corps n'a pas suffi à ralentir le phénomène de corrosion qui se manifeste essentiellement dans les zones de recouvrement des tôles.

*Photo 2 : Mise en place d'une dalle+garde corps pour sécuriser la zone surplombant l'exutoire de la buse*

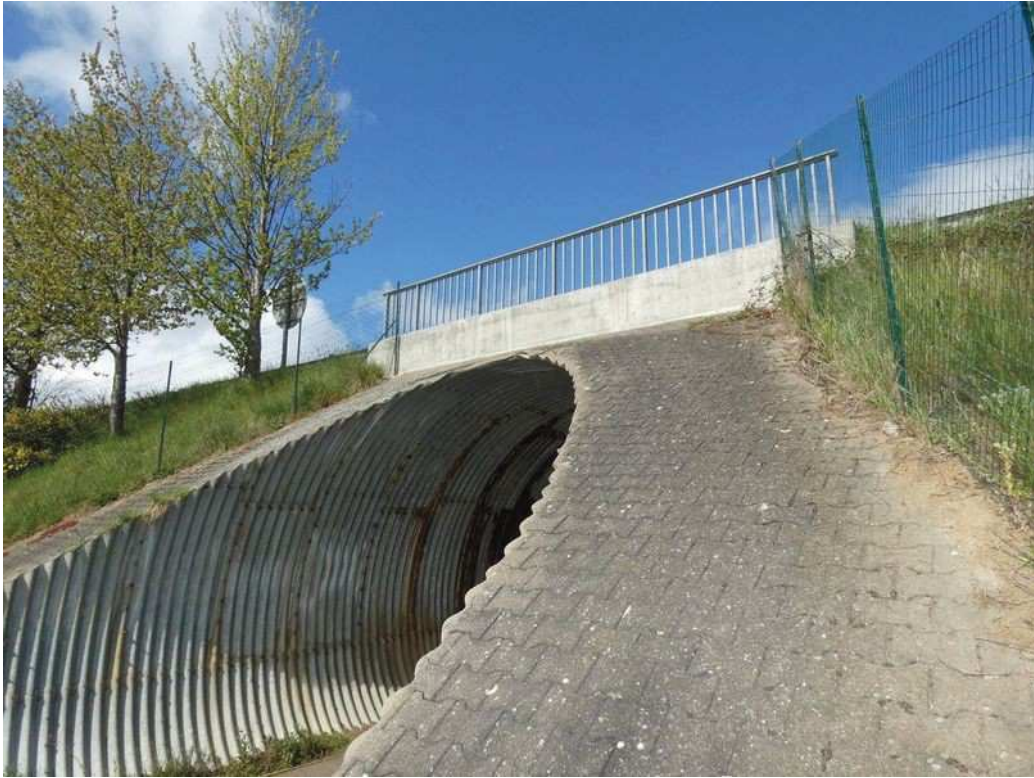
*Photo 3 : Mise à niveau des grillages pour sécuriser les 2 sifflets de buse*

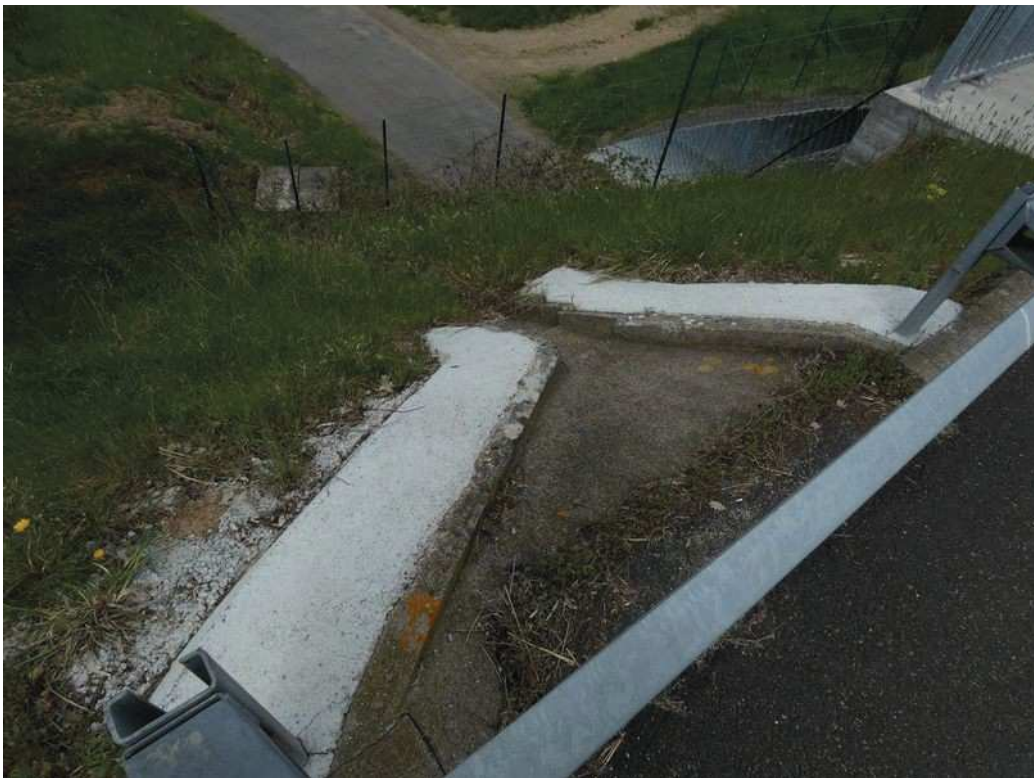
*Photo 4 : Descente d'eau côté Espalem*

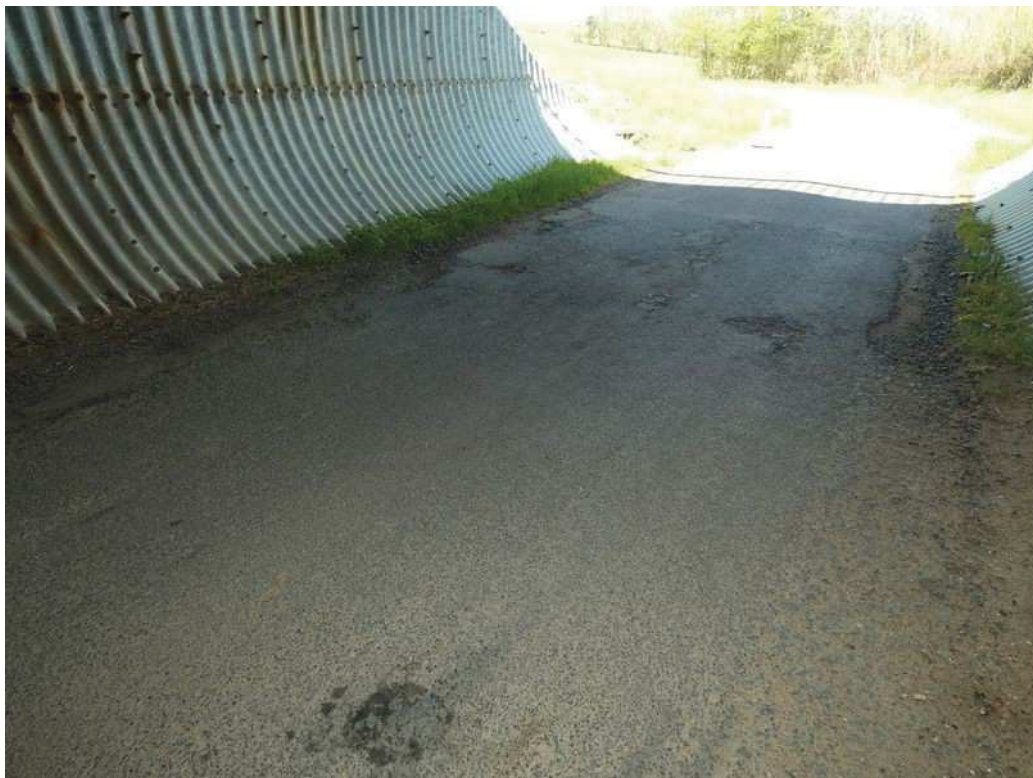
- L'absence de grille de protection au niveau de deux des trois avaloirs en béton présents dans les fossés de la voie franchie (côté Est et Ouest de l'ouvrage).
- La dégradation de la chaussée sous ouvrage avec présence de nids de poule, plumage et faïençage.
- Le décollement du mortier de finition entre les pavés autobloquants des perrés et la buse, avec notamment sa fissuration en clé constituant probablement un risque de chute d'éclats côté Brioude.

*Photo 5 : Vue générale sur voie franchie (nids de poule, plumage, fissuration)*

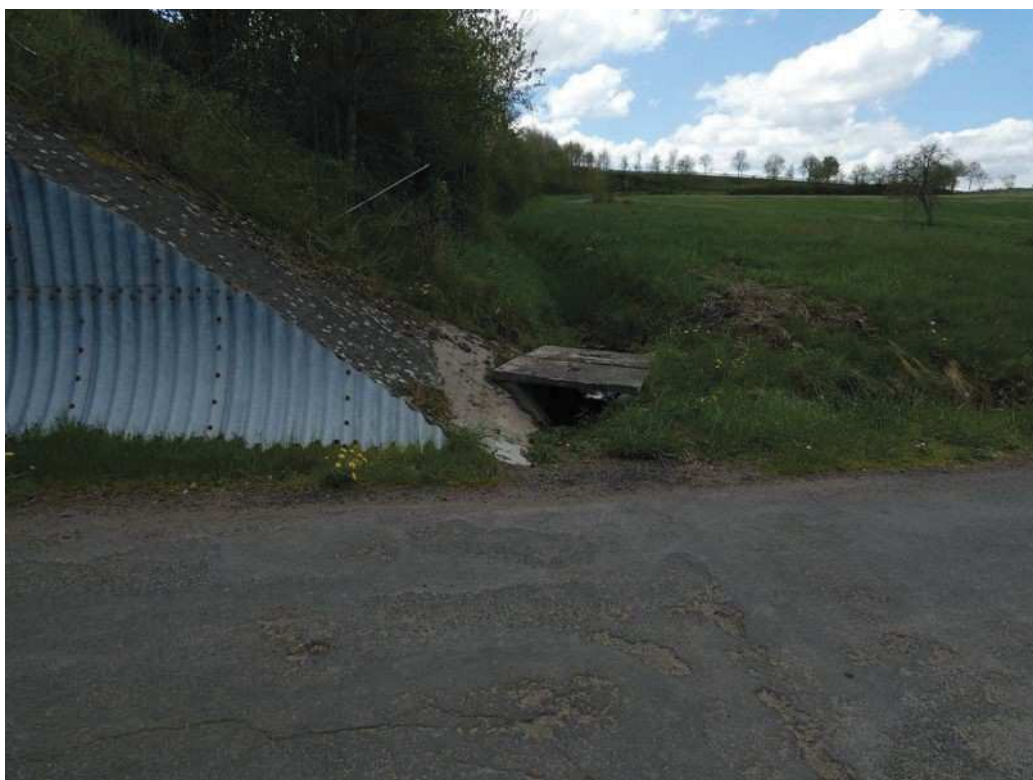
*Photo 6 : Absence de protection au niveau de l'avaloir côté Espalem*

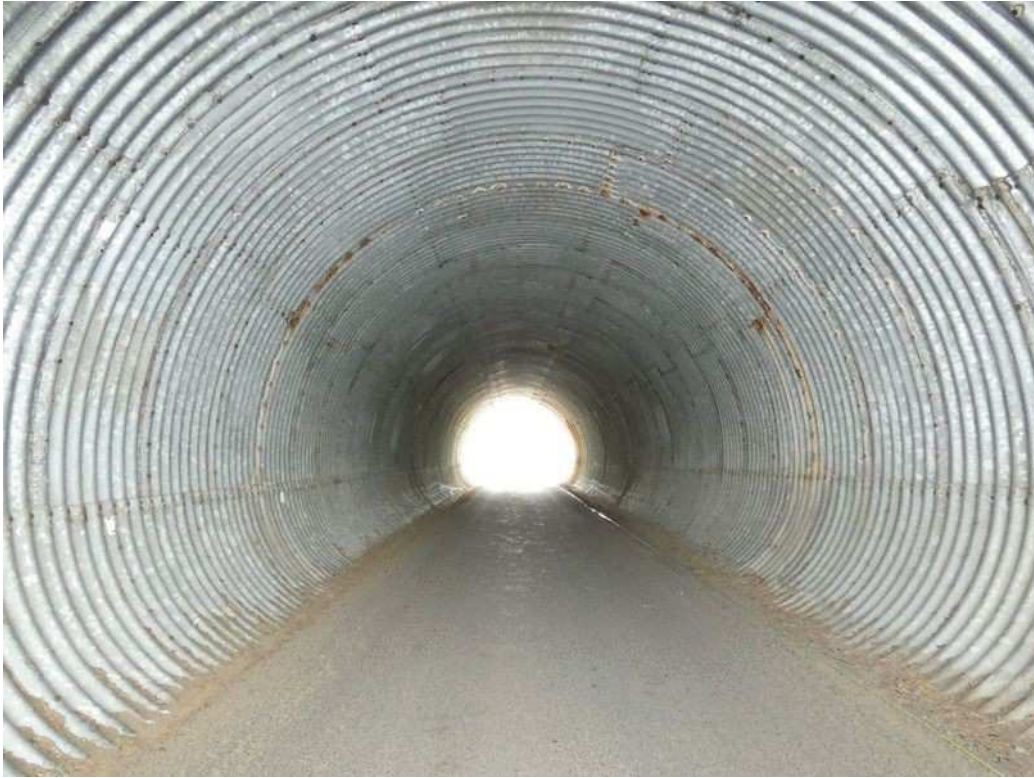
*Photo 7 : Vue générale sur voûte*

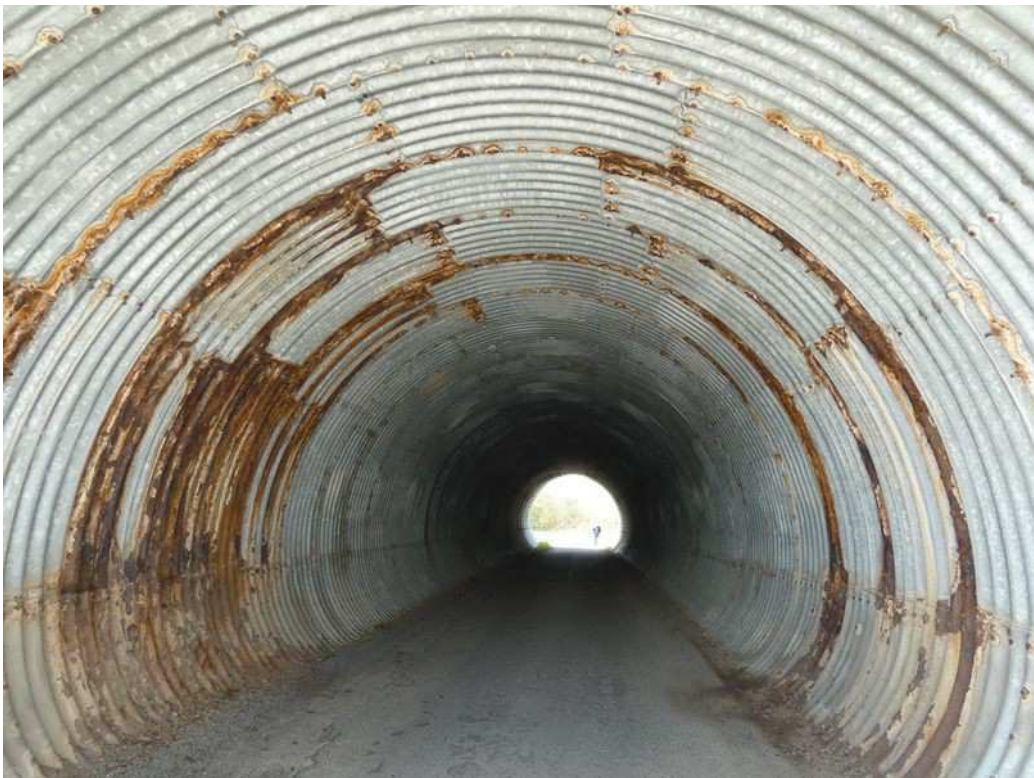
*Photo 8 : Vue générale sur voûte corrodée profil 10 m*

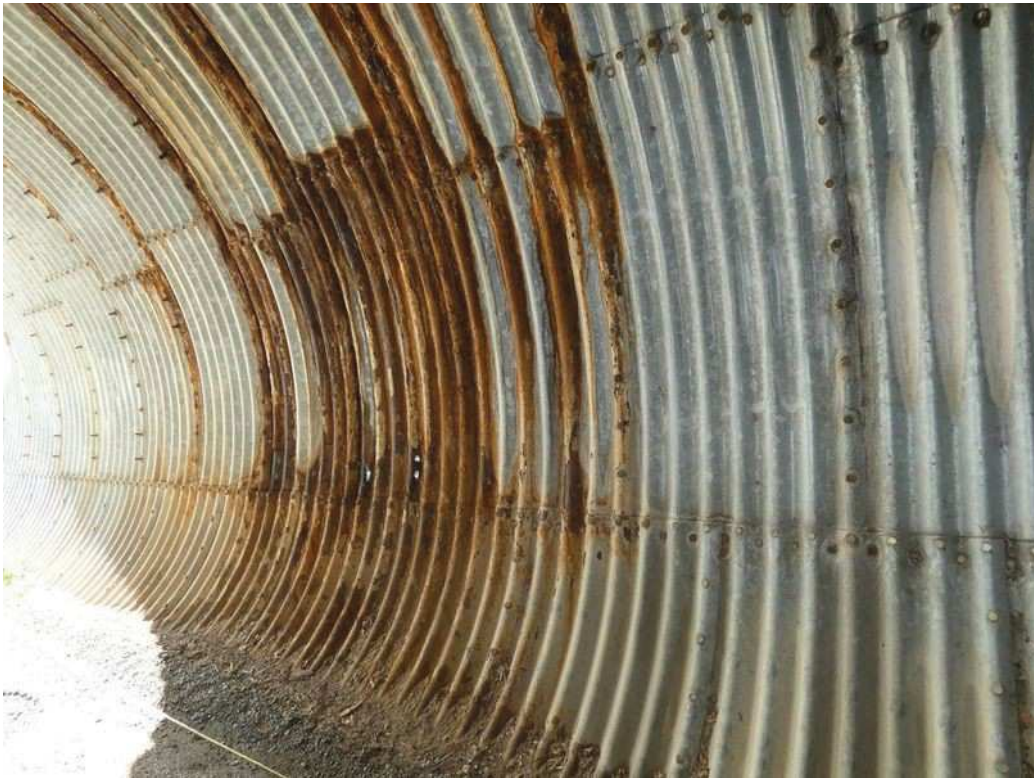
*Photo 9 : Vue générale sur zone corrodée (profil 10 m /côté Massiac=zone 4)*

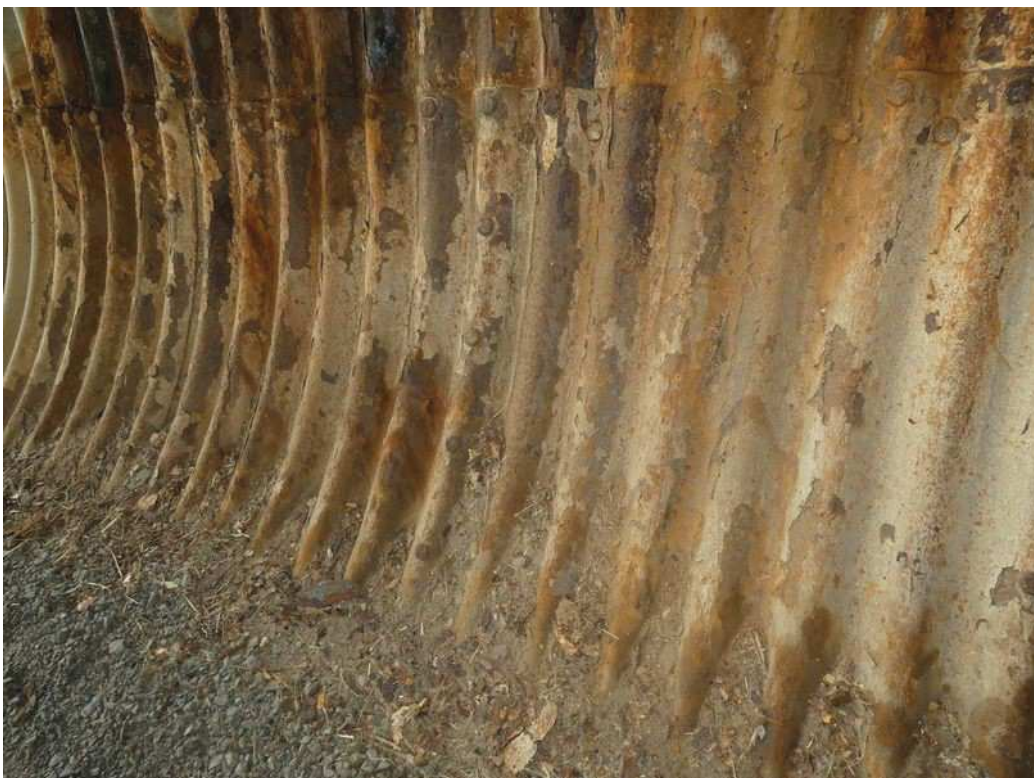
*Photo 10 : plaques de coin corrodées (zone 4)*

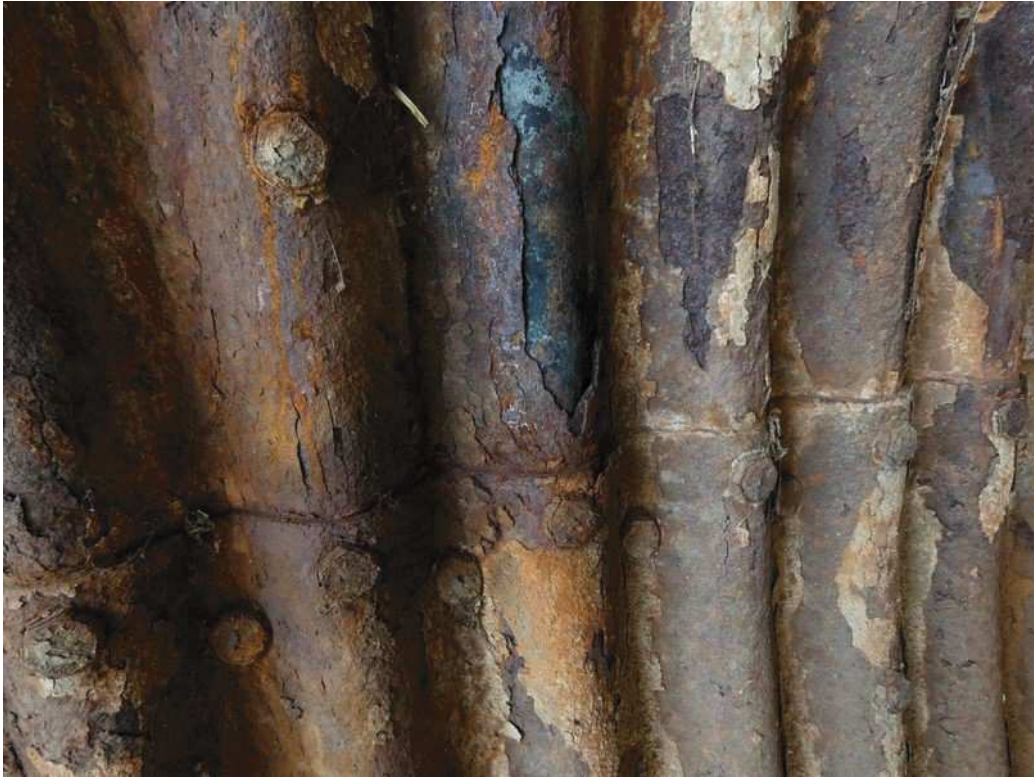
*Photo 11 : Zoom sur zone de recouvrement corrodée(zone 4)*

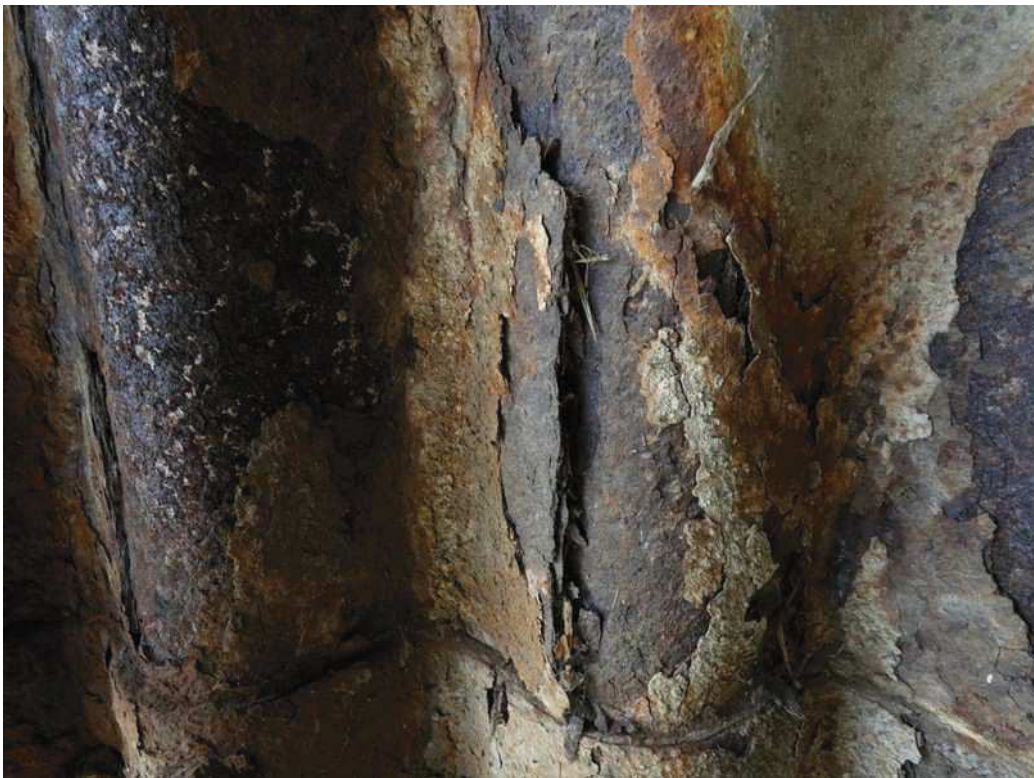
*Photo 12 : Zoom sur feuilletage des tôles (zone4)*

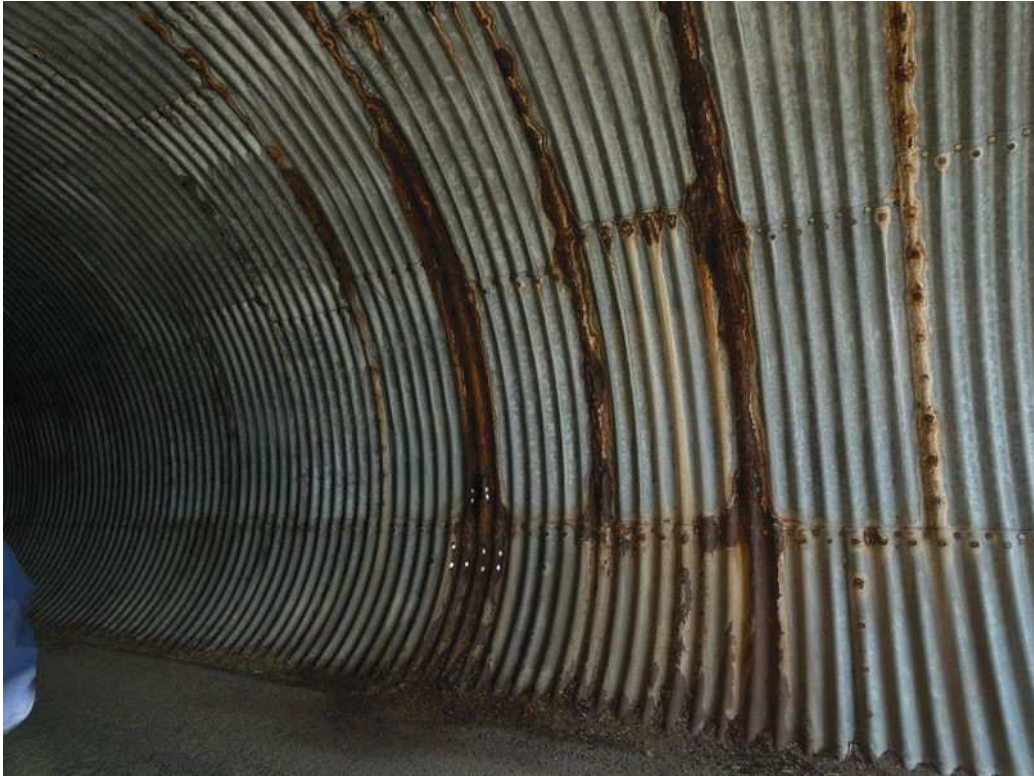
*Photo 13 : Vue générale sur zone corrodée (profil 10 m /côté Clermont-Fd =zone 5)*

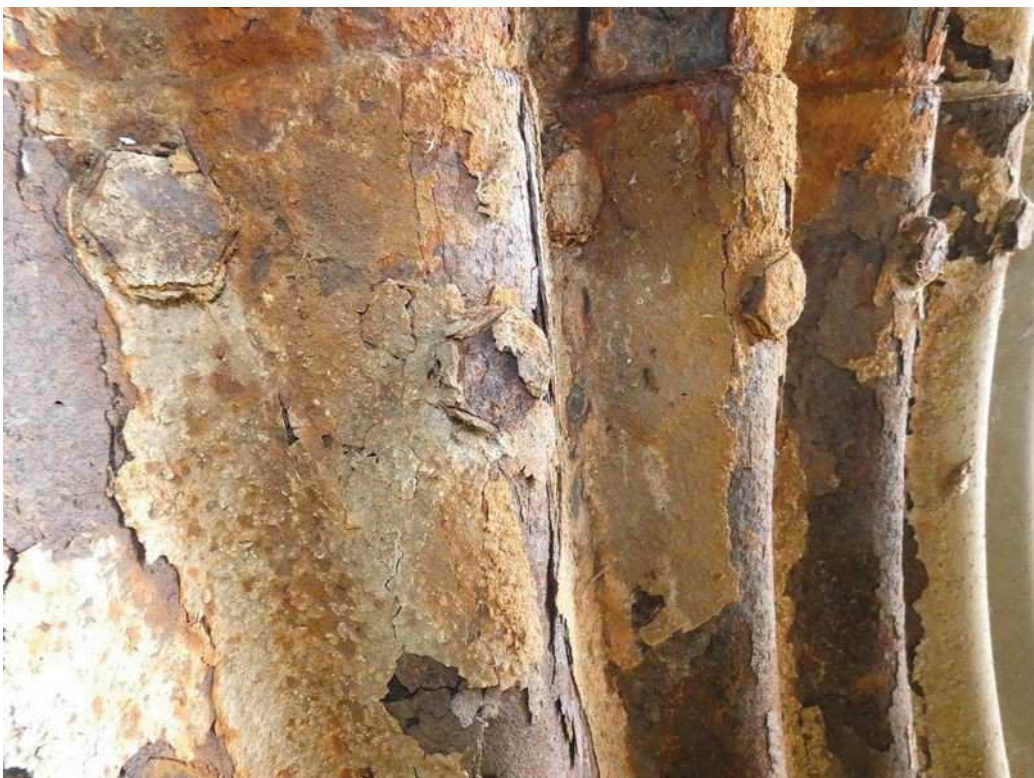
*Photo 14 : Zoom sur corrosion avec feuilletage des tôles (zone 5)*

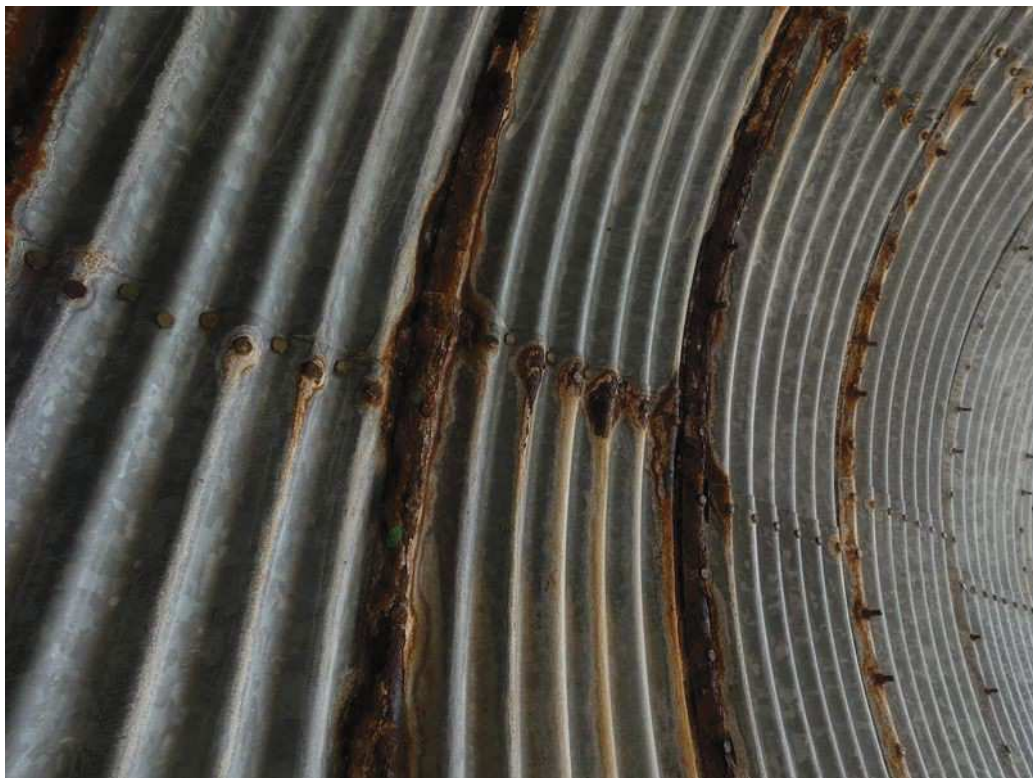
Photo 15 : Corrosion sur zone de recouvrement (zone 5)

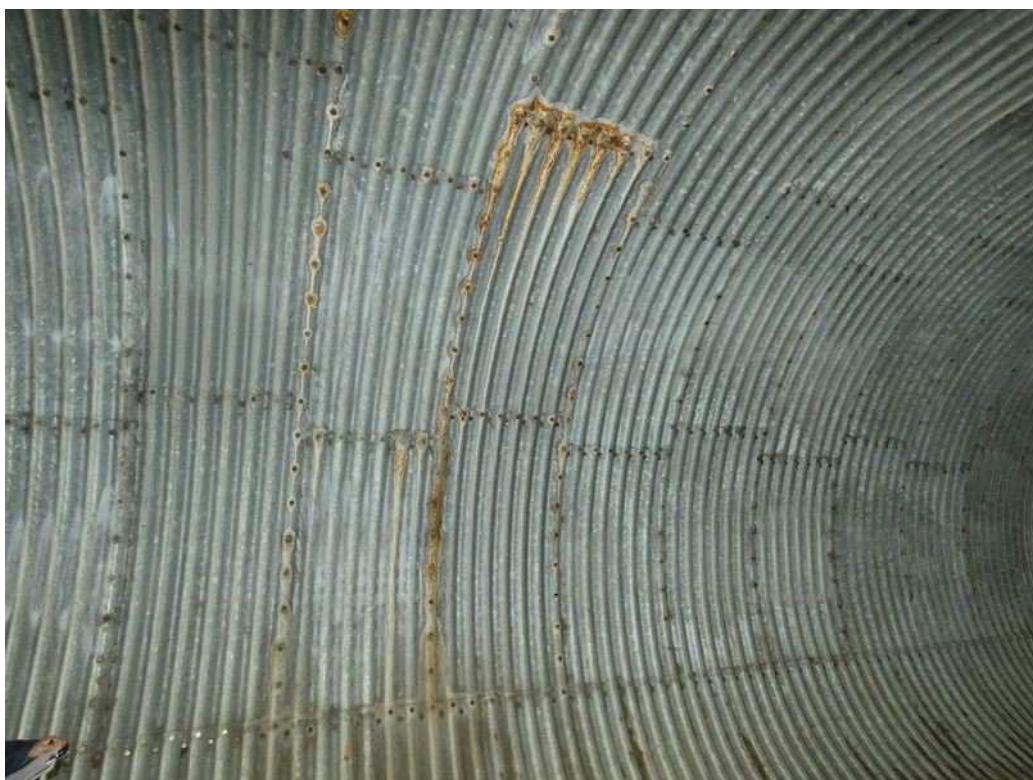
Photo 16 : Présence d'oxyde de zinc sur zone de recouvrement (profil 24 m/ côté Massiac = zone 2)

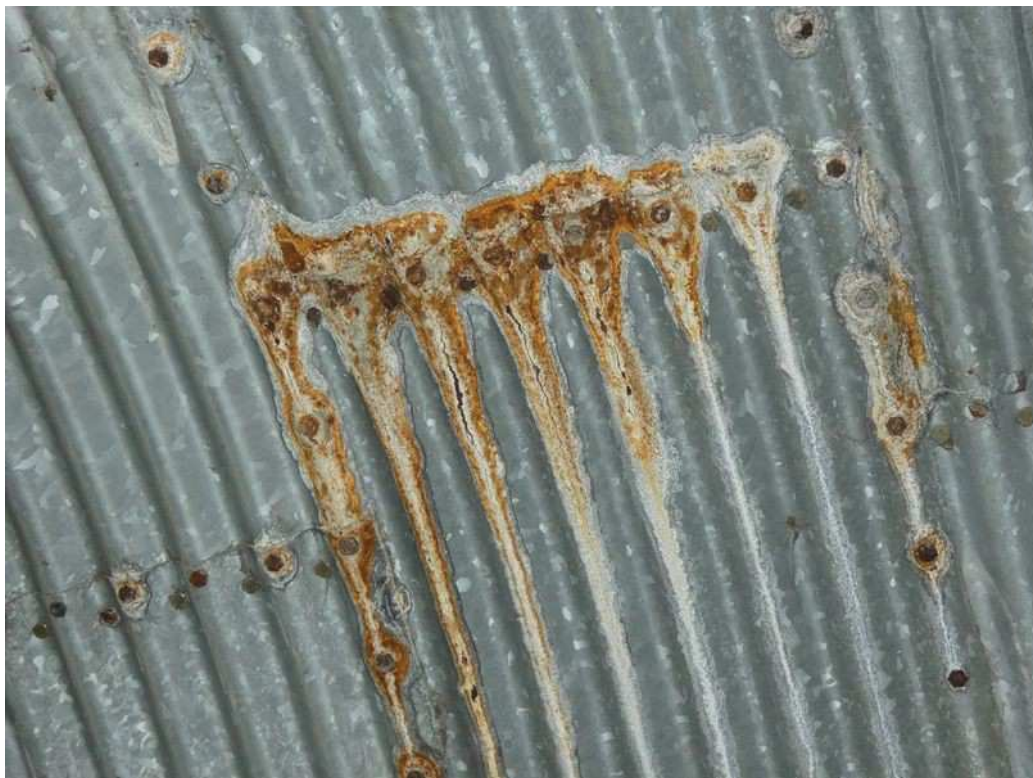
*Photo 17 : Zoom sur zone de recouvrement avec oxyde de zinc et rouille (zone 2)*

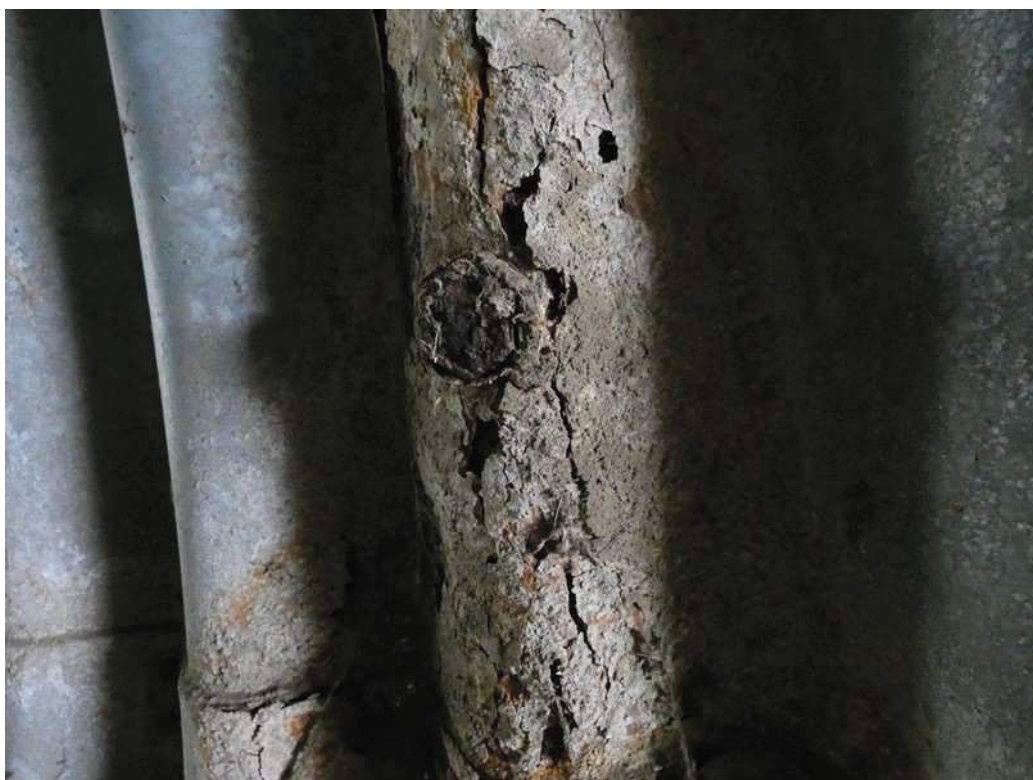
*Photo 18 : Feuilletage de la tôle, oxyde de zinc et boulonnerie attaquée (zone 2)*

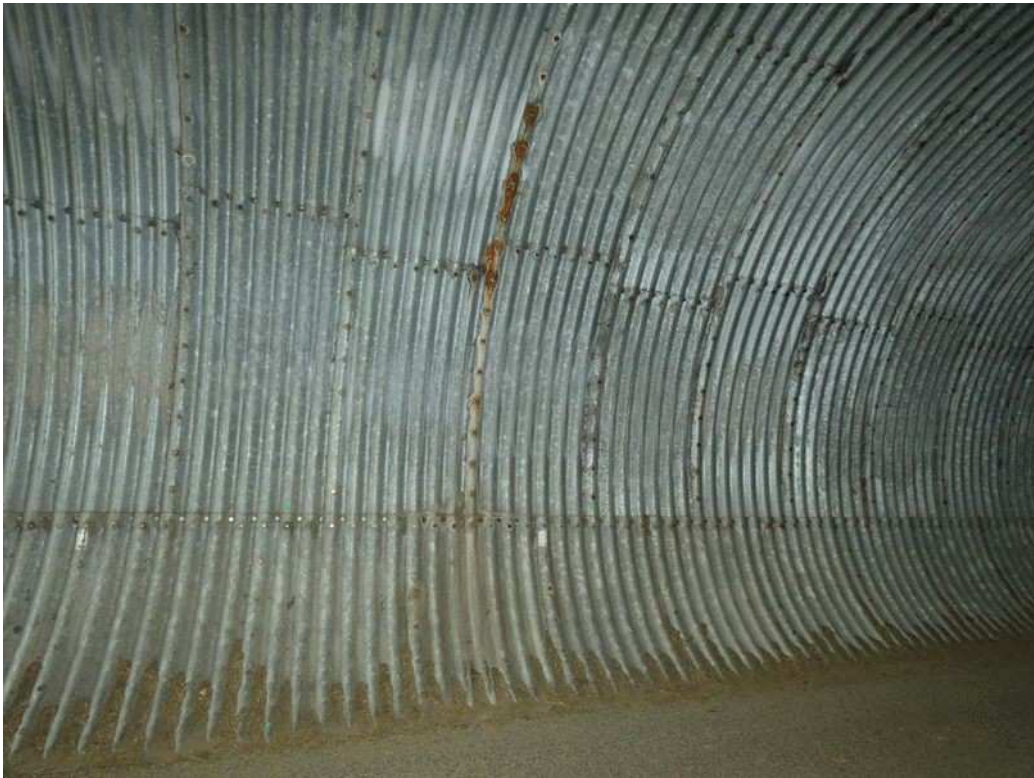
*Photo 19 : Vue générale sur profil 36 m avec oxyde de zinc et corrosion sur les zones de recouvrement*

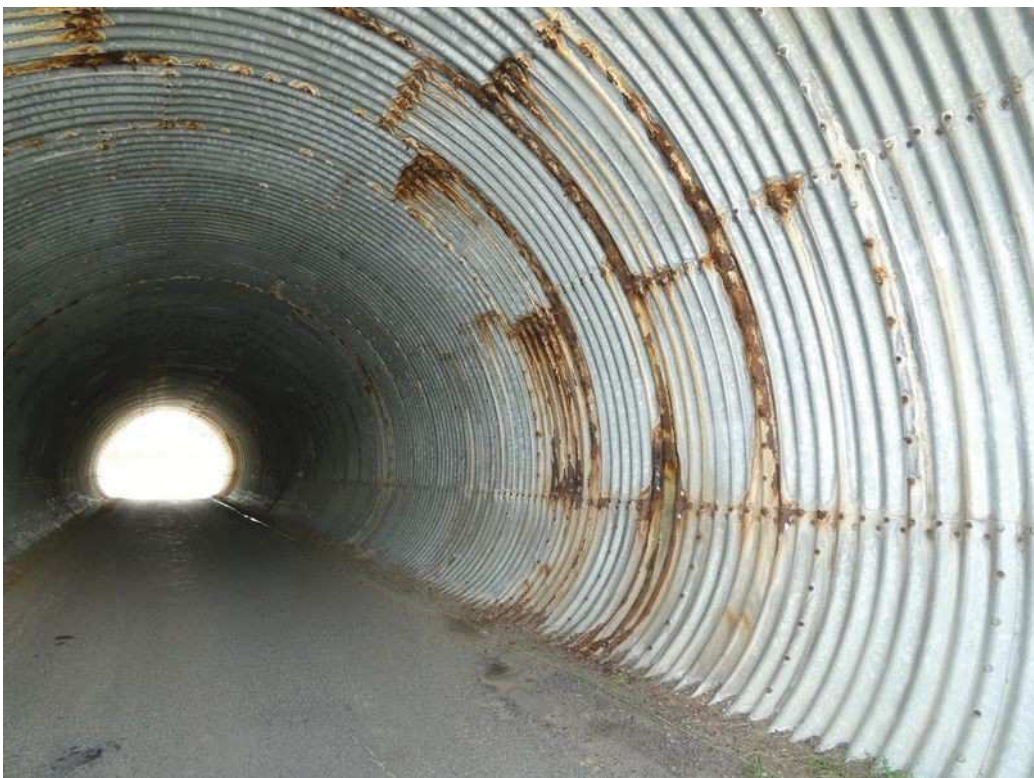
*Photo 20 : Vue générale sur profil 42 m côté Clermont-Fd*

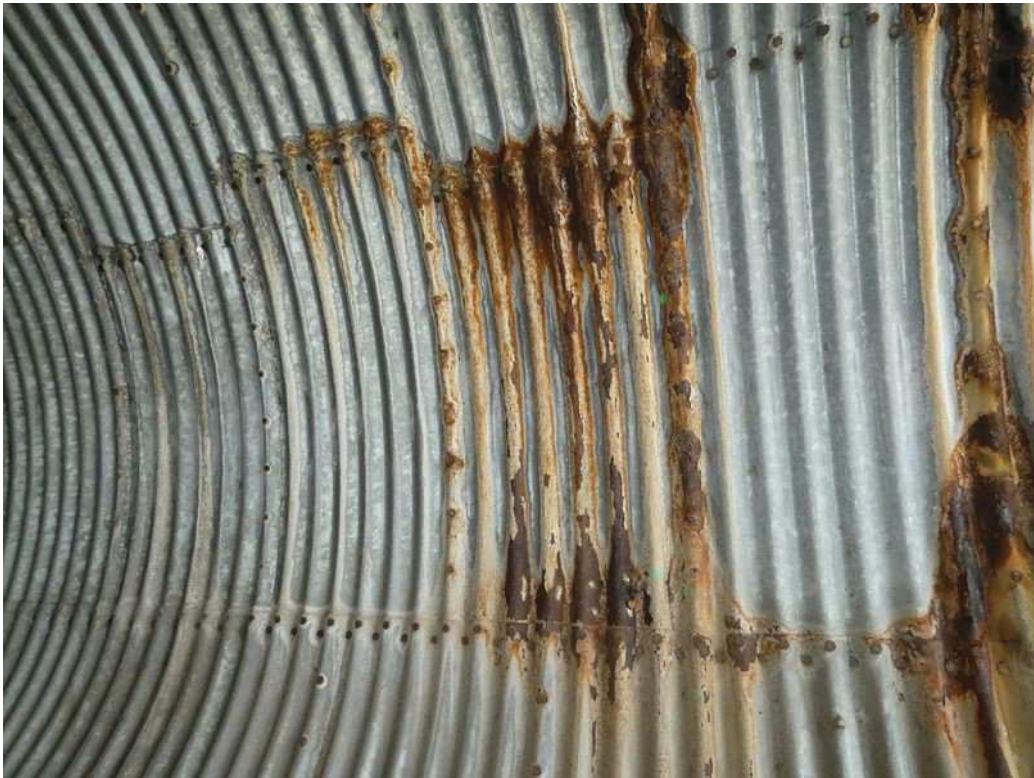
*Photo 21 : Zoom sur corrosion dans les zones de recouvrement*

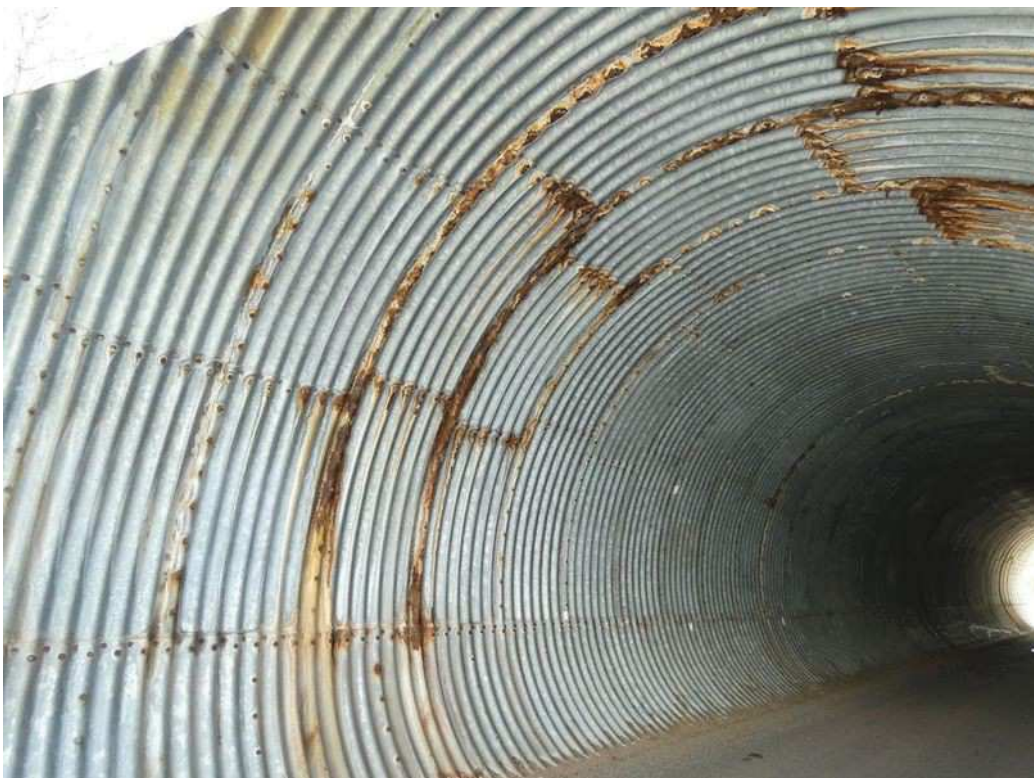
*Photo 22 : Vue générale sur profil 42 m côté Massiac= zone 1*

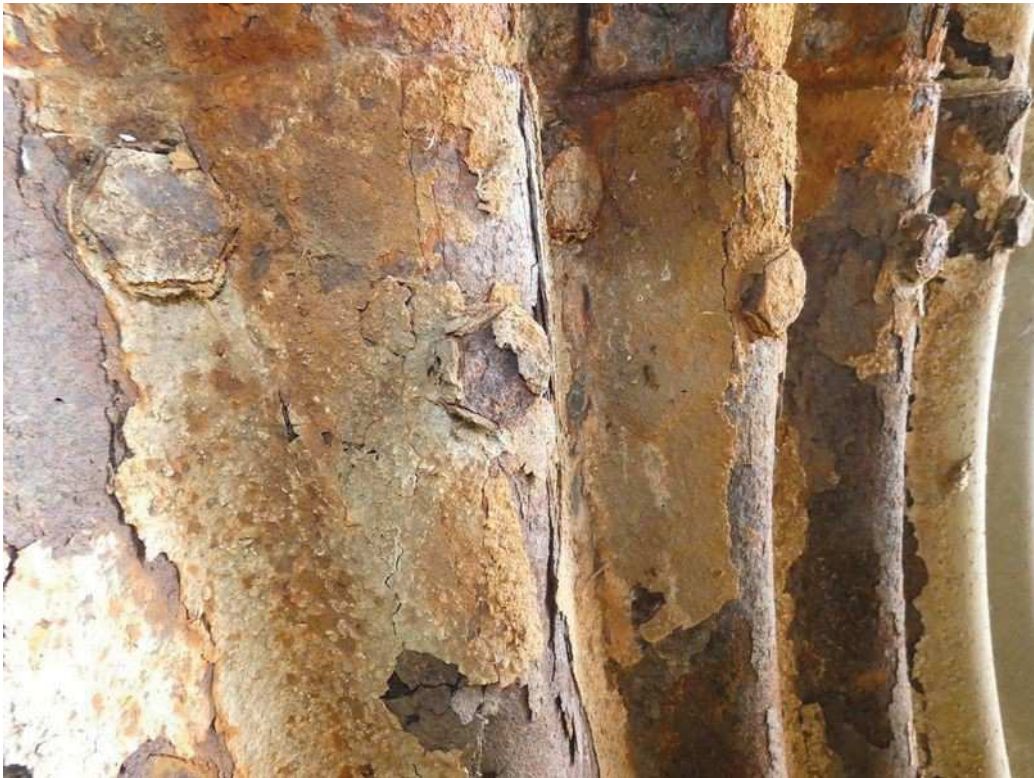
Désordres :		Commentaires 2011	Commentaires complémentaires 2023	Photos
<b>4.4.6 Joints et organes d'assemblage</b>				
Coulures au niveau des joints	Ras	Ras		
Altération des boulons	Oxydation de la boulonnerie - Cf cartographie des désordres.	Oxydations de la boulonnerie		23
Absence ou desserrage des boulons	Ras	Ras

*Photo 23 : Détail sur corrosion avec feuilletage et oxydation boulonnerie zone 1*

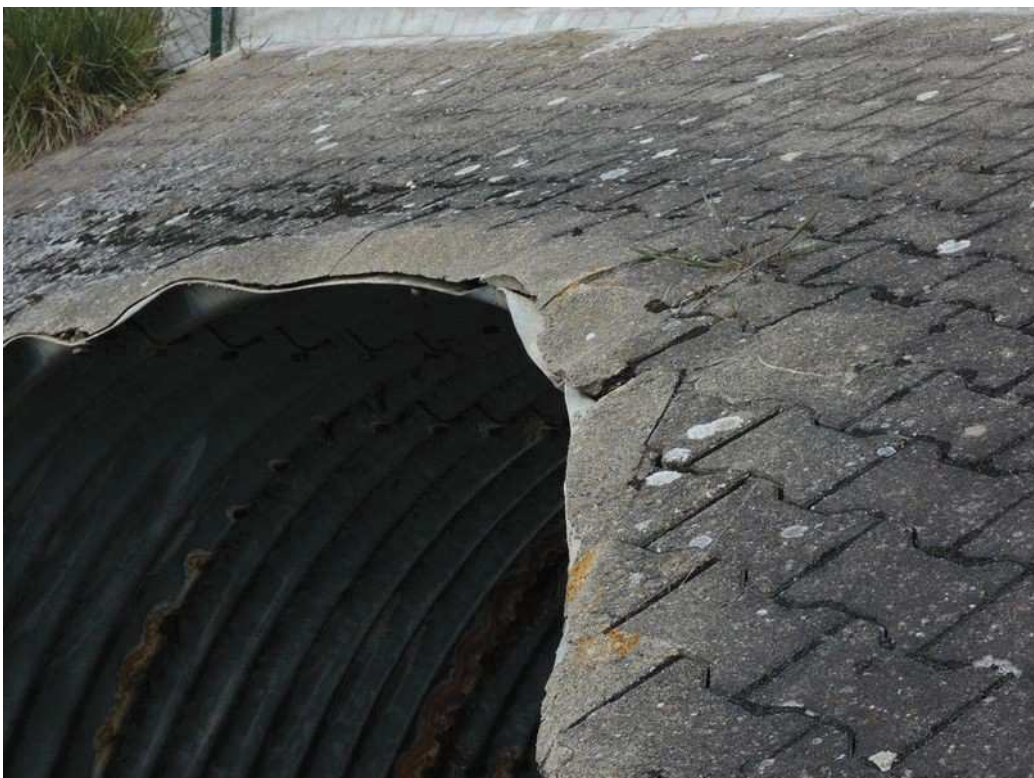
*Photo 24 : Décollement mortier interface buse/perré*

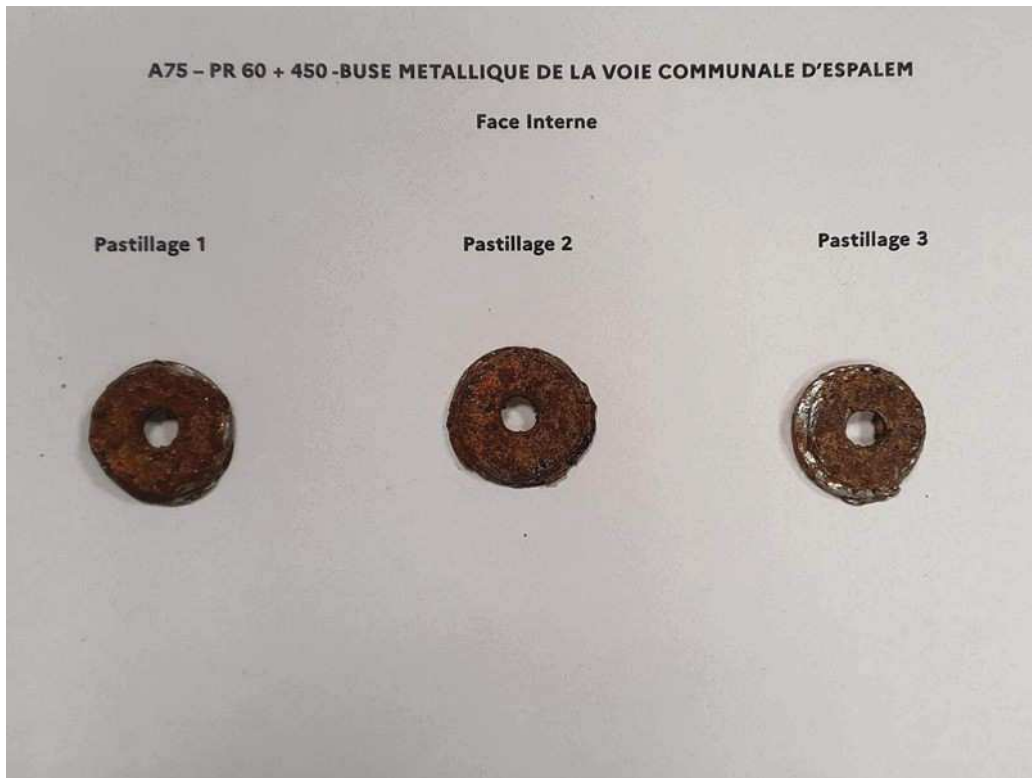
Trois pastillages ont été réalisés, et ceci afin de compléter les mesures d'épaisseurs par ultrasons (photos 25 et 26).

*Photo 25 : Pastillage face interne*

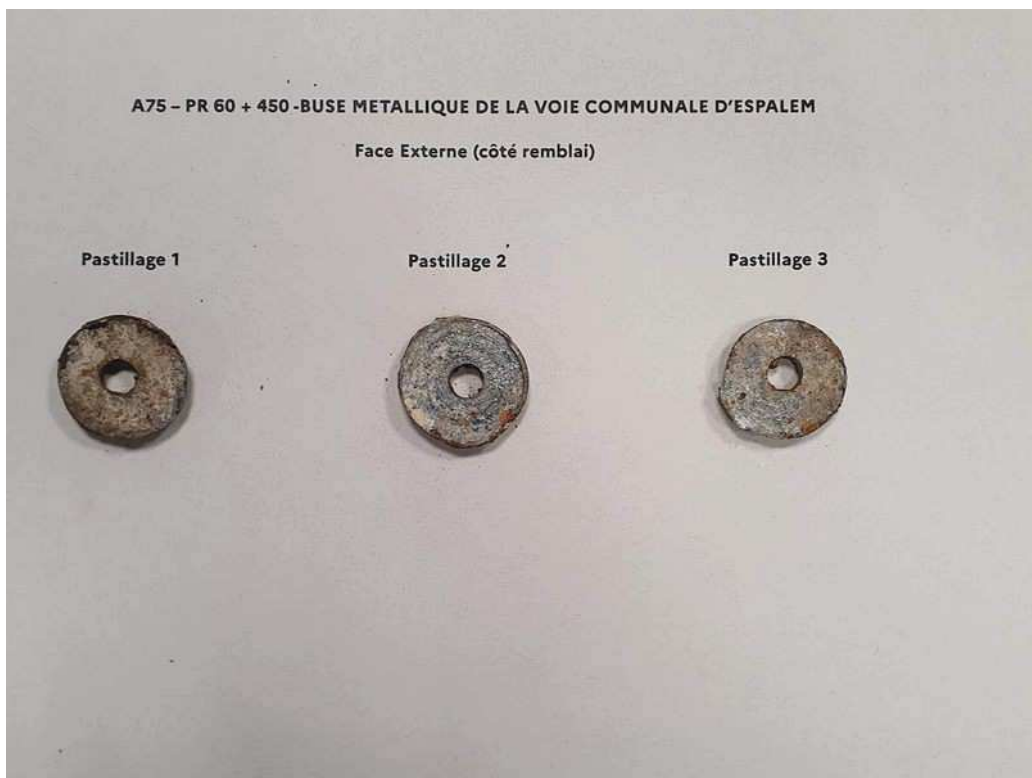
*Photo 26 : Pastillages face externe*
