Rapport de repérage des matériaux et produits contenant de l'amiante avant réalisation de travaux dans un immeuble bâti

Nom du site : DDFIP DE L OISE

DDFIP
2 rue Molière
60000 BEAUVAIS

Référence du rapport : 20459047/S3.5.2.R

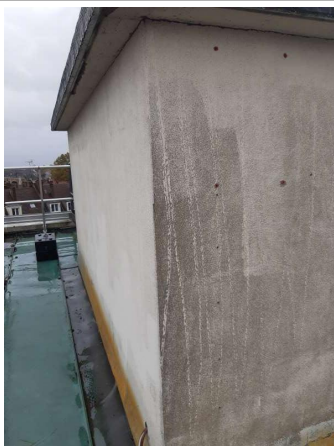
Prélèvement - P001 : Toiture C / Édicule - Enduit- (Absence d'amiante)

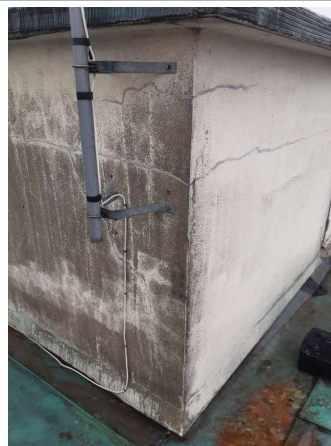
Prélèvement - P002 : Toiture C / Édicule - Enduit- (Absence d'amiante)

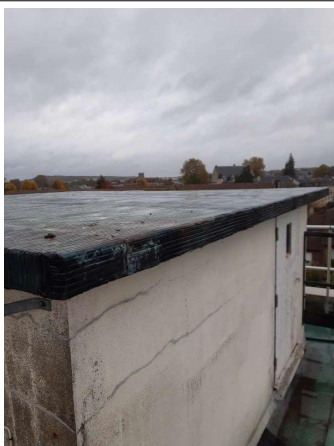
Prélèvement - P003 : Toiture C / Édicule - Revêtement d'étanchéité- (Absence d'amiante)

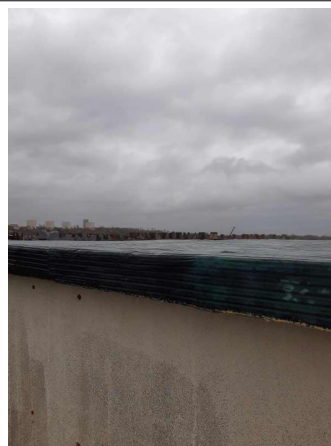
Prélèvement - P004 : Toiture C / Édicule - Revêtement d'étanchéité- (Absence d'amiante)

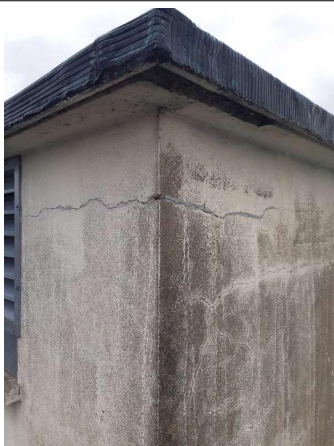
Prélèvement - P005 : Toiture C / Édicule - Mastic- (Absence d'amiante)

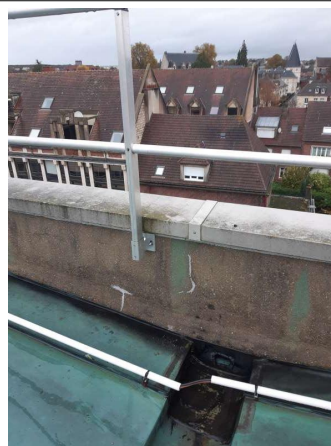
Prélèvement - P006 : Toiture C - Enduit taloché- (Absence d'amiante)

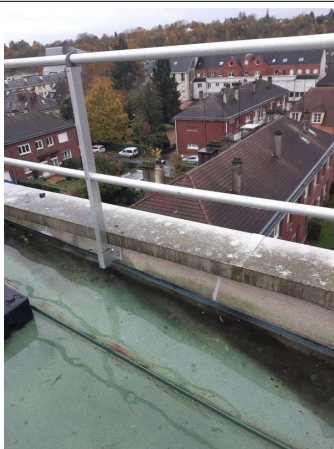
Prélèvement - P007 : Toiture C - Enduit taloché- (Absence d'amiante)

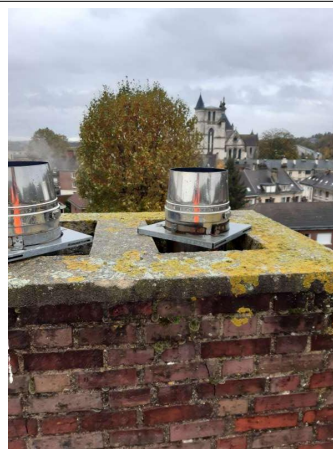
Prélèvement - P008 : Toiture C - Enduit lissé- (Absence d'amiante)

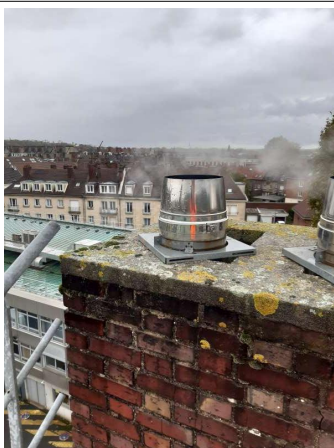
Prélèvement - P009 : Toiture C - Enduit lissé- (Absence d'amiante)

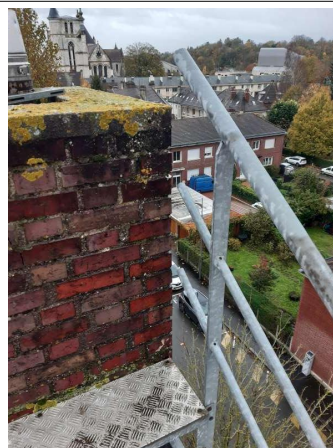
Prélèvement - P010 : Toiture C - Joint d'assemblage- (Absence d'amiante)

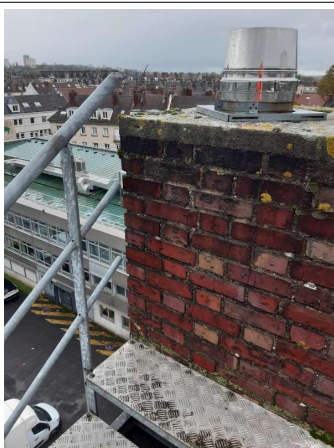
Prélèvement - P011 : Toiture C - Joint d'assemblage- (Absence d'amiante)

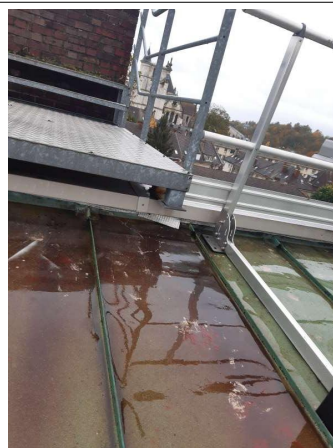
Prélèvement - P012 : Toiture C - Relevé d'étanchéité- (Absence d'amiante)

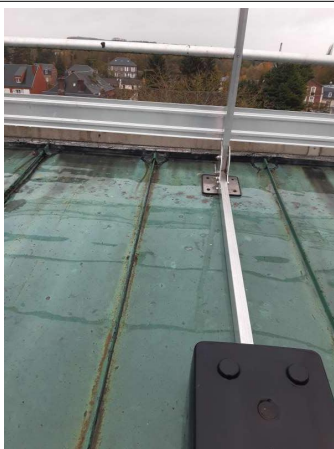
Prélèvement - P013 : Toiture C - Relevé d'étanchéité- (Absence d'amiante)

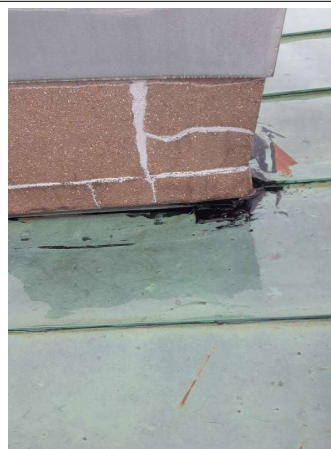
Prélèvement - P014 : Toiture C - Enduit- (Absence d'amiante)

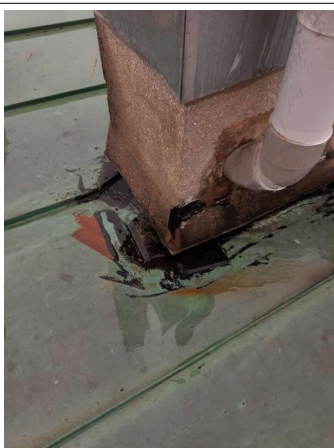
Prélèvement - P015 : Toiture C - Peinture- (Absence d'amiante)

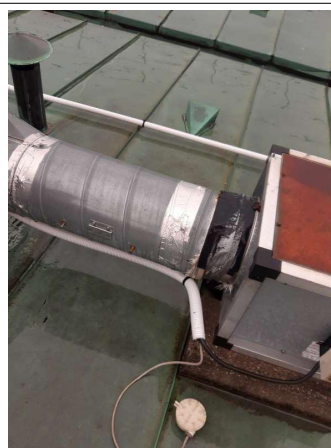
Prélèvement - P016 : Toiture C - Tresse- (Absence d'amiante)

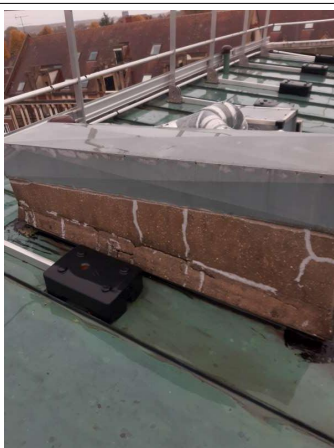
Prélèvement - P017 : Toiture C - Enduit- (Absence d'amiante)

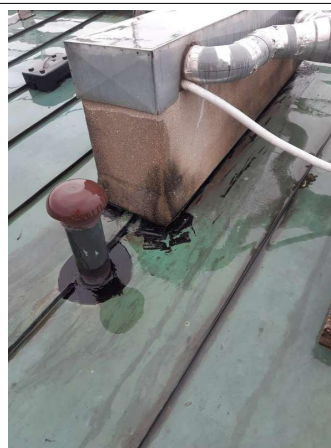
Prélèvement - P018 : Toiture C - Peinture- (Absence d'amiante)

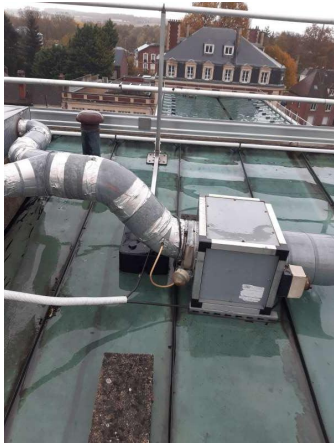
Prélèvement - P019 : Toiture C - Tresse- (Absence d'amiante)

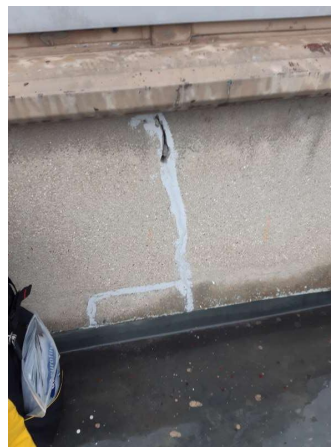
Prélèvement - P021 : Toiture D - Mastic- (Absence d'amiante)

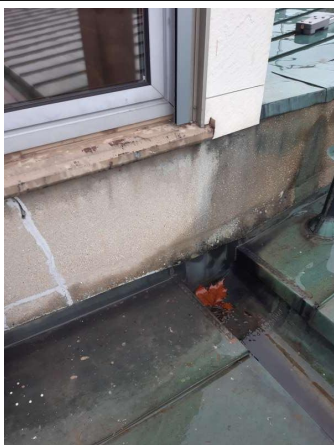
Prélèvement - P022 : Toiture D - Enduit lissé- (Absence d'amiante)

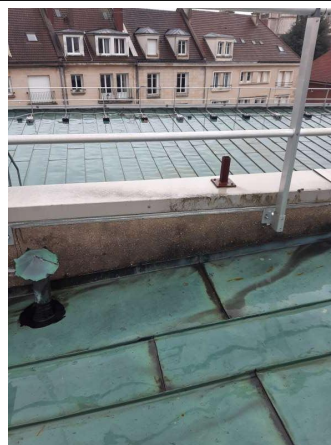
Prélèvement - P023 : Toiture D - Enduit lissé- (Absence d'amiante)

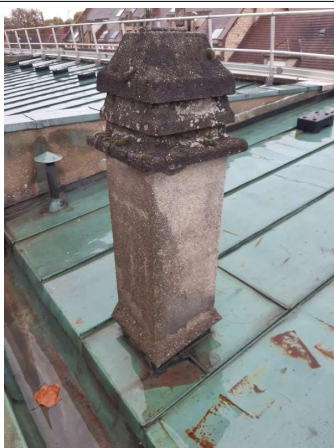
Prélèvement - P024 : Toiture D - Enduit lissé- (Absence d'amiante)

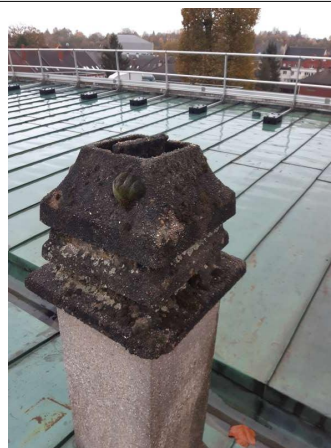
Prélèvement - P025 : Toiture D - Accessoire de couverture- (Absence d'amiante)

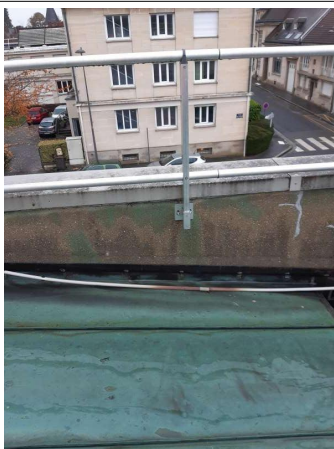
Prélèvement - P026 : Toiture B - Enduit lissé- (Absence d'amiante)

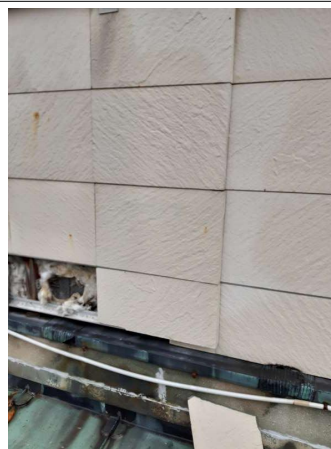
Prélèvement - P027 : Toiture B - Parement- (Absence d'amiante)

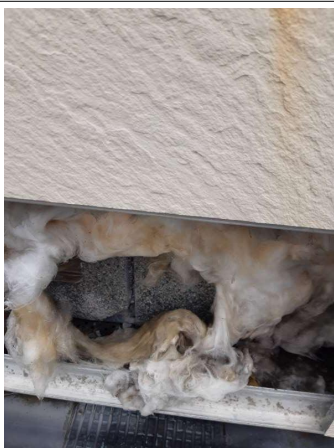
Prélèvement - P028 : Toiture B - Enduit taloché- (Absence d'amiante)

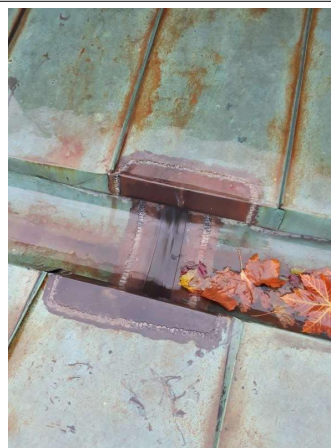
Prélèvement - P029 : Toiture B - Joint de dilatation- (Absence d'amiante)

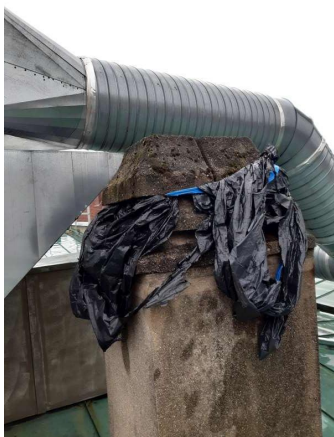
Prélèvement - P030 : Toiture B - Accessoire de couverture- (Absence d'amiante)

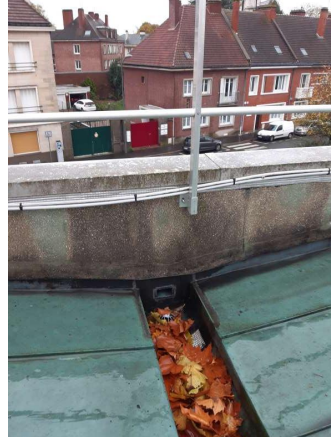
Prélèvement - P031 : Toiture B - Enduit lissé- (Absence d'amiante)

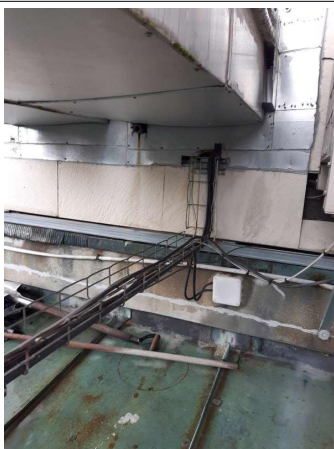
Prélèvement - P032 : Toiture B - Parement- (Absence d'amiante)

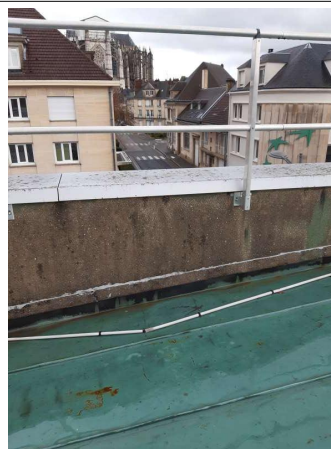
Prélèvement - P033 : Toiture A - Enduit lissé- (Absence d'amiante)

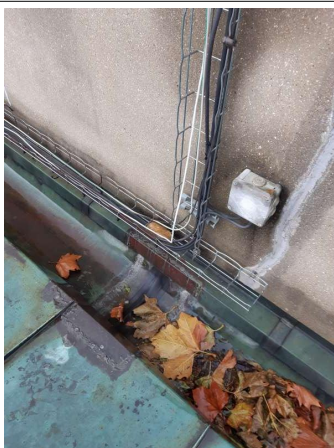
Prélèvement - P034 : Toiture A - Joint de dilatation- (Absence d'amiante)

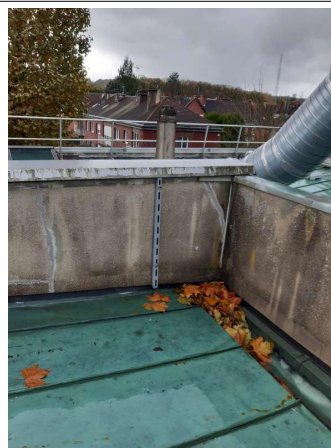
Prélèvement - P035 : Toiture A - Enduit lissé- (Absence d'amiante)

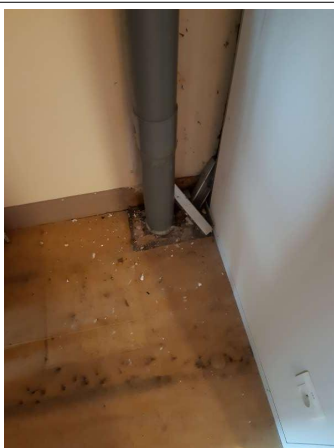
Prélèvement - P036 : Archives 1 - Sol coulé- (Absence d'amiante)

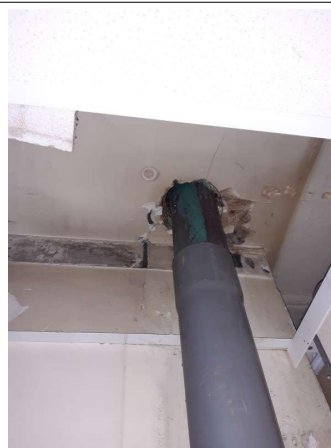
Prélèvement - P037 : Archives 1 - Enduit- (Absence d'amiante)

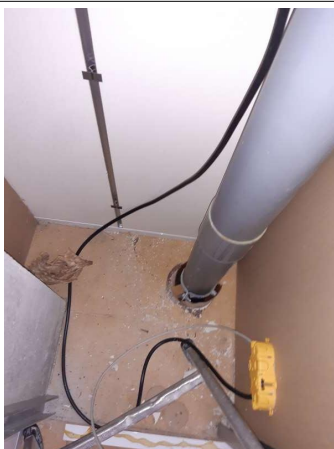
Prélèvement - P038 : Bureau 5 - Sol coulé- (Absence d'amiante)

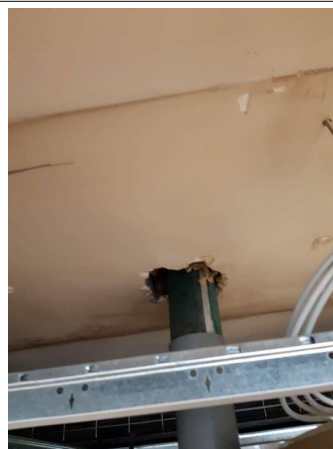
Prélèvement - P039 : Bureau 5 - Enduit- (Absence d'amiante)
