PRE-RAPPORT DE MISSION DE REPERAGE DES MATERIAUX ET PRODUITS CONTENANT DE L'AMIANTE AVANT REALISATION DE TRAVAUX

DOSSIER DA-200437-001-DG01

ETABLISSEMENT FRANÇAIS DU SANG SITE DE BELLEVUE

25 boulevard Pasteur
42023 SAINT ETIENNE

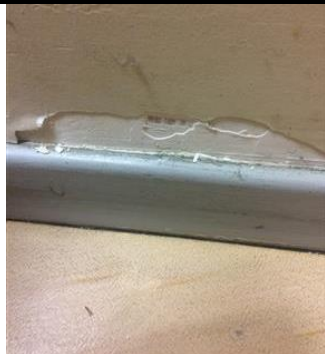
Etanchéité extérieure des fondations	Hors champs de la mission					
	Peintures intumescentes, bitumineuses, décoratives	Hors champs de la mission					
3 - Parois verticales intérieures							
Murs et cloisons 'en dur'	EN-001 Enduits à base de plâtre ou ciment ou autres projetés, lissés ou talochés Enduit plâtre + peinture (sur cloison briques) (liste B)	Oui	non	Z1: Bâtiment EFS BELLEVUE > Niveau 0 : Local 48 Examen 1.	Prélèvement : 296458 Bâtiment EFS BELLEVUE > Niveau 0 : Local 48 Examen 1	Non

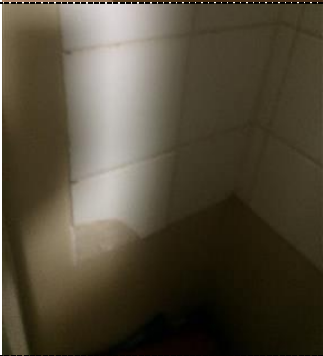
CL-005 Colles de faïences Colle faïence (Faïence murale blanche dans placard) (liste C)	Oui	non	Z1: Bâtiment EFS BELLEVUE > Niveau 0 : Local 51 Médecin.	Prélèvement : 296480 Bâtiment EFS BELLEVUE > Niveau 0 : Local 51 Médecin	Non

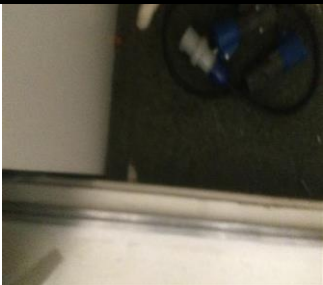
Composants de la construction	Partie du composant à inspecter ou à sonder	Présent	Présence amiante	ZPSO	Prélèvement /sondage	Présence Amiante (Prélèvement /sondage)	Photo
5 - Planchers et planchers techniques							
Revêtements de sol	DS-001 Dalles moquettes avec entre-couche Moquette (dans placard) (liste C)	Oui	non	Z1: Bâtiment EFS BELLEVUE > Niveau 0 : Local 51 Médecin.	Prélèvement : 296479 Bâtiment EFS BELLEVUE > Niveau 0 : Local 51 Médecin	Non
