Adresse : 14 RUE ROBERT DE LUZARCHES
Modification système de chauffage et aménagement
des combles

Commune : 80000 AMIENS

SYNTHESE DE L'EXPERTISE N° M00010672/FLB_A+P

Rapport de mission de repérage du plomb avant travaux

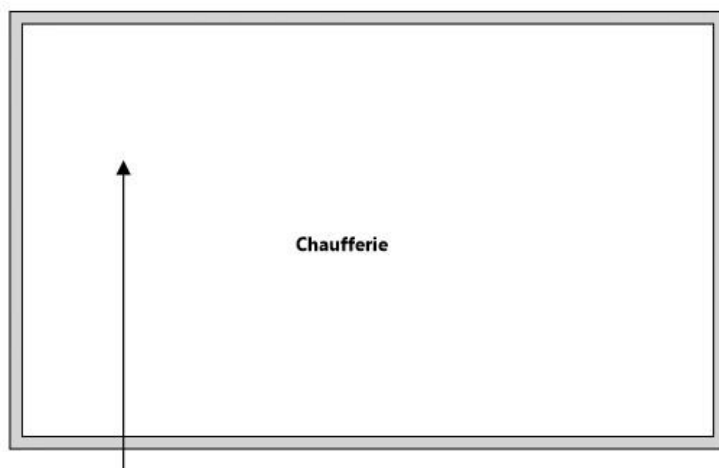
Echantillon: 10672 FB014
Matériaux: M014
Absence d'amiante
