Amiens - Département de la Somme
Palais de Justice - Édifice inscrit MH en 1994

RESTAURATION DES COUVERTURES ET DES FAÇADES DONNANT SUR LA COUR A ET B

PRO DCE
04.2025

DOSSIER GRAPHIQUE

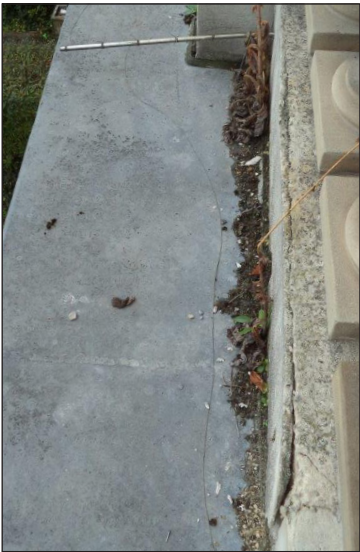
VÉTUSTÉ DE LA COUVERTINE EN ZINC AU DROIT DES BANDEAUX EN SAILLIE - DÉGRADATION DU SOLIN - INEFFICACITÉ DU SYSTÈME ANTI-VOLATILE

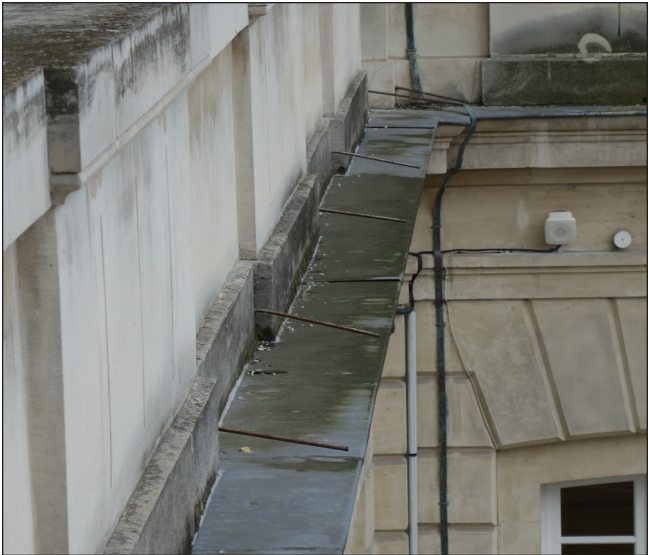
VÉTUSTÉ DE LA COUVERTINE EN ZINC AU DROIT DES BANDEAUX EN SAILLIE - DÉGRADATION DU SOLIN - INEFFICACITÉ DU SYSTÈME ANTI-VOLATILE

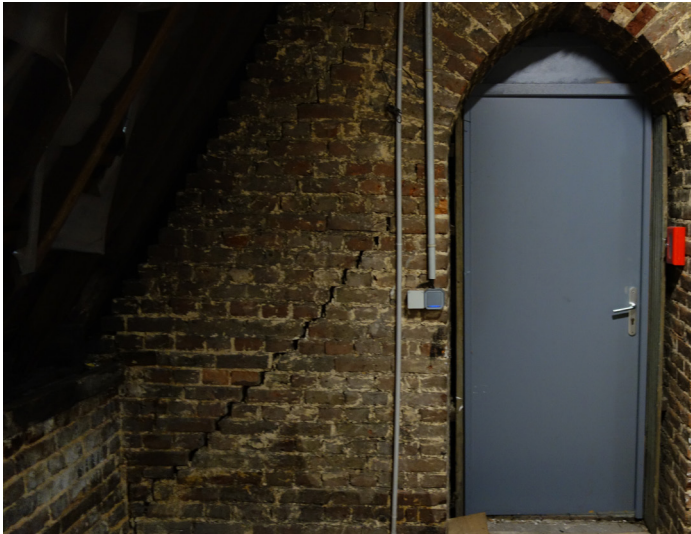
Des traces d'humidité apparaissent dans les noues et aux appuis, comme en témoignent les chéneaux en zinc dégradés et les fissures visibles dans les murs de refend en brique. Aucune trace de présence de champignons n'est visible.

Fissure sur mur de refend

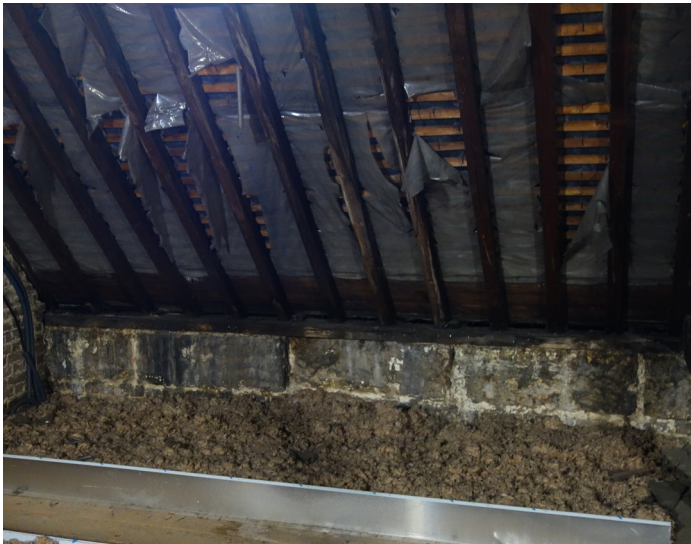
Trace d'humidité sur les murs d'arase

Les pannes sablières reposant sur les murs d'arases devront faire l'objet d'une attention particulière. En effet, les traces d'humidité visibles sur les murs d'arases en briques pourraient suggérer que les éléments de charpente en bois qui y reposent présentent également des désordres. L'état des pannes sablières sera donc vérifié.

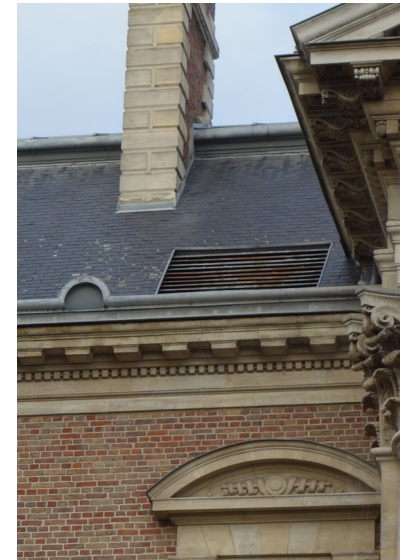
Lucarne et tabatière existantes (sur cour d'honneur). La restitution des lucarnes en remplacement des tabatières est préconisée pour restituer le rythme originel des façades, comme visible sur les cartes postales

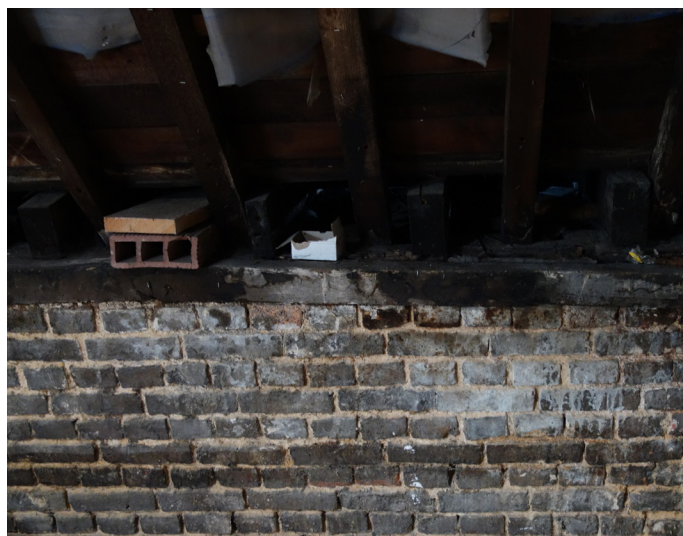
Trace d'humidité sur la maçonnerie des murs d'arases

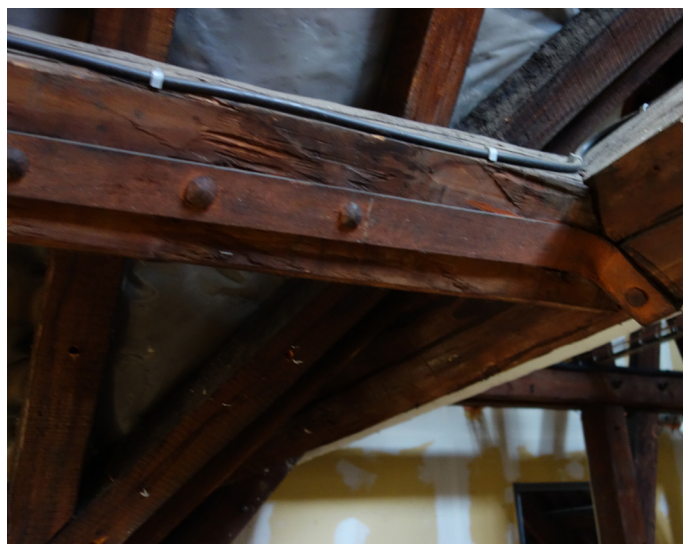
Utilisation de fer dans les assemblages de charpente

Nous constatons également que les éléments de charpente sont assemblés à l'aide de boulons métalliques et de fers plats. La présence ponctuelle de fers pour consolider certains assemblages bois sera conservée si l'état sanitaire de ces éléments est satisfaisant. En revanche, s'ils ne remplissent plus leur rôle structurant, ils seront déposés et remplacés à l'identique.

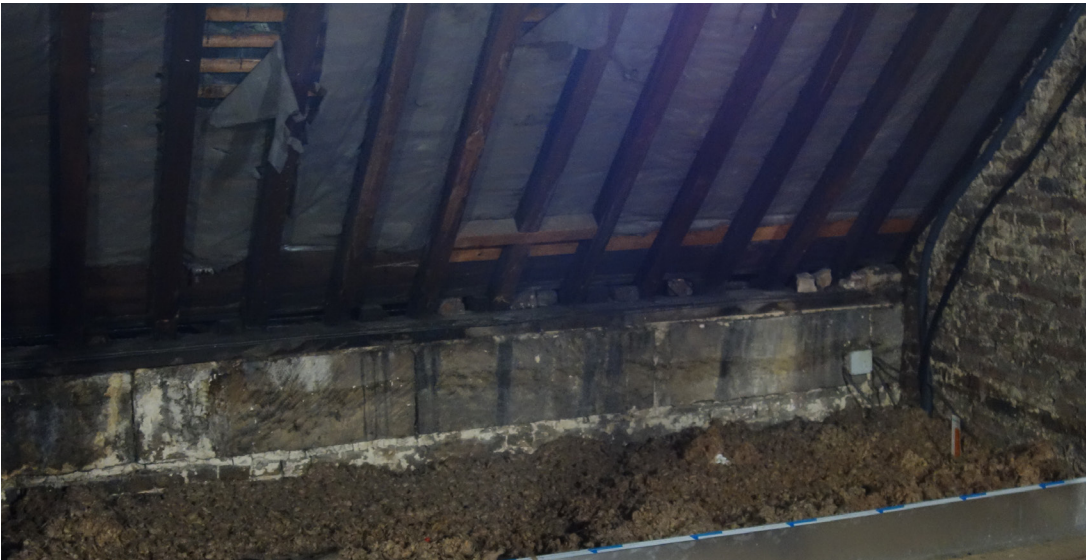
Humidité des pannes sablières, à remplacer ponctuellement selon état sanitaire

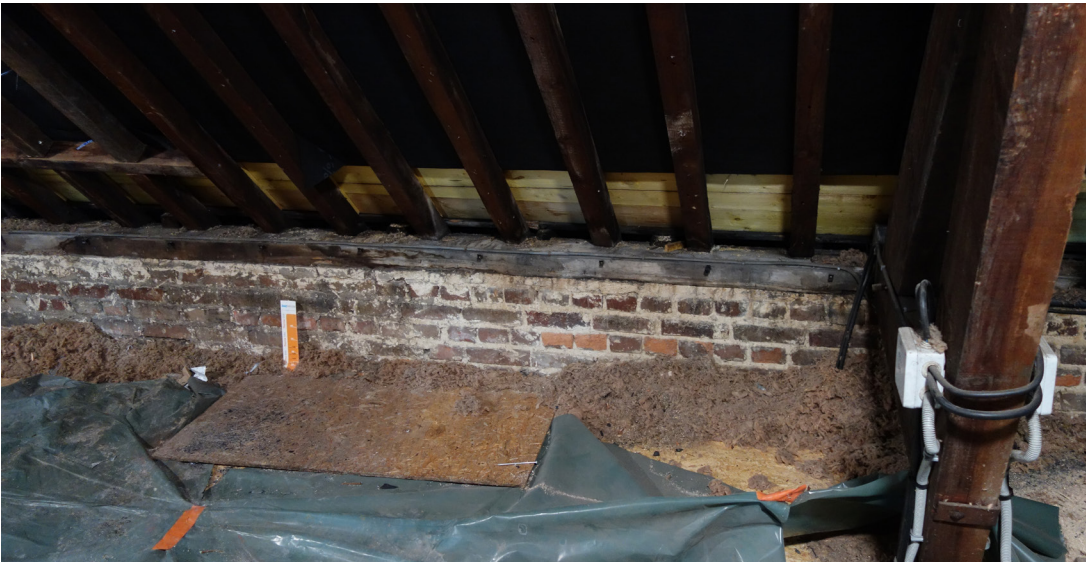
Lacune d'isolant à compléter

Nous avons constaté que les combles sont actuellement isolés à l'aide de flocons de laine minérale, mis en place par soufflage. Il est d'usage d'avoir environ 30 cm d'épaisseur de cet isolant pour atteindre des performances satisfaisantes. Nous avons également observé qu'il manque de la matière à certains endroits, rendant l'isolation partiellement inefficace. Nous recommandons donc de compléter ces manques en ajoutant des flocons de laine minérale dans les combles là où cela est nécessaire.

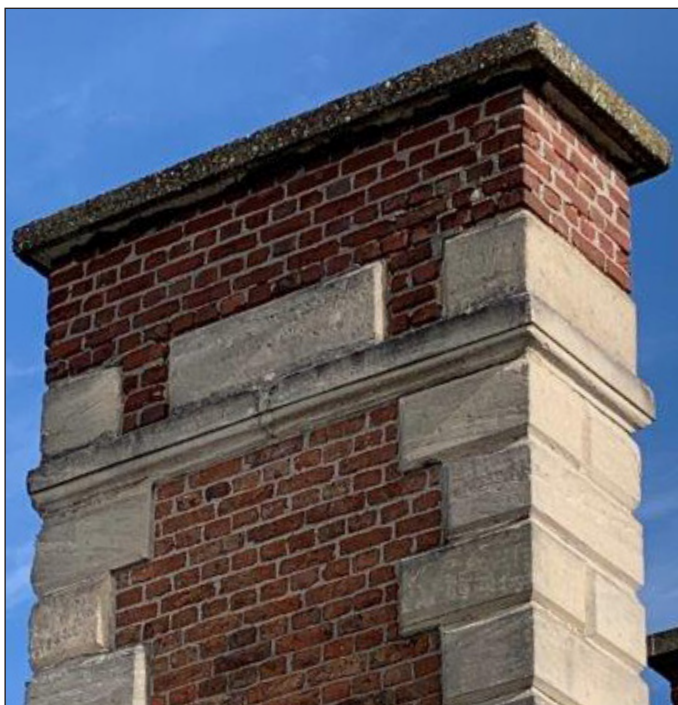
Concernant les pathologies, nous constatons l'érosion avancée de certaines pierres de taille ainsi que des briques. Les joints sont parfois absents ou très dégradés. Le couronnement en béton est recouvert d'une patine biologique. Les ancrages métalliques sont oxydés. Nous préconisons :

Couronnement de cheminée, état existant

- le remplacement des pierres les plus dégradées après validation du calepinage et présentation d'échantillons de pierre accompagnés de leurs fiches techniques
- la dépose en démolition du couronnement brique / béton et sa restitution en pierre de taille de St Maximin fine, selon photos anciennes, réparation des fissures par injection d'une résine adaptée et l'application d'un produit hydrofuge
- l'application d'un produit biocide et son rinçage à l'eau et le nettoyage par micro-abrasion de l'ensemble
- la traitement des ancrages métalliques (brossage, passivation et mise en peinture - RAL 7015)
- le remplacement des briques les plus dégradées par des briques ayant les mêmes caractéristiques
- la purge des joints en totalité et leur réfection à la chaux
- l'application d'une patine d'harmonisation sur les pierres et briques neuves

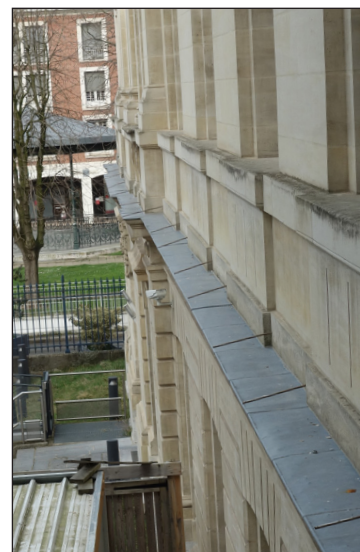
Concernant les pathologies, nous constatons la vétusté des protections en zinc. De plus, les solins sont dégradés et ils se détachent du support maçonné. Enfin, le système anti-volatiles est vétuste et inefficace. Nous préconisons :

VÉTUSTÉ DE LA COUVERTINE EN ZINC AU DROIT DES BANDEAUX EN SAILLIE - DÉGRADATION DU SOLIN - INEFFICACITÉ DU SYSTÈME ANTI-VOLATILE

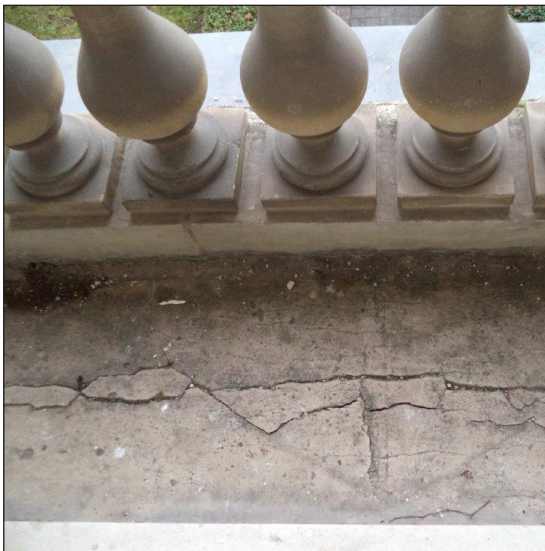
Concernant les pathologies, nous constatons l'absence de protection au droit du sol avec l'apparition de fractures dans le support. En revanche, les balustres paraissent être en bon état. Nous préconisons :

SOL FRACTURÉ À RESTAURER ET À PROTÉGER PAR UNE COUVERTINE EN PLOMB, POSITION D'UNE PISSETTE

- la réparation des fractures par injection après dégagement des zones fissurées pour vérifier la présence d'éléments métalliques corrodés

- la réfection par mortier de chaux, la réalisation d'une forme en plâtre, la pose d'un papier anglais et le recouvrement en plomb du sol y compris des deux «pissettes» permettant l'évacuation des eaux pluviales

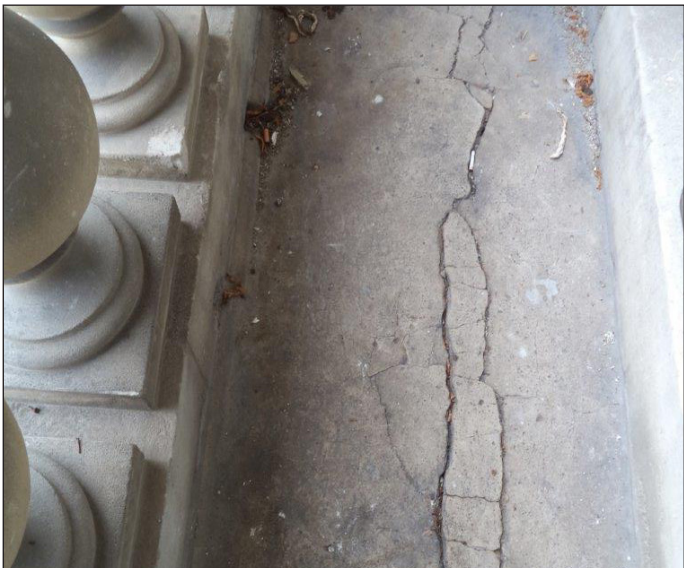
RÉPARATION DU SOL FRACTURÉ PAR INJECTION, POSITION D'UNE PISSETTE

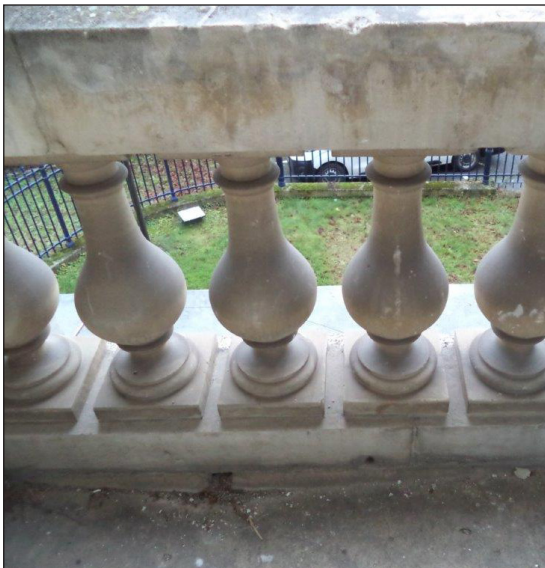
BALUSTRE EN RELATIVEMENT BON ÉTAT
