Rapport de repérage des matériaux et produits contenant de l'amiante avant démolition

Rapport n° 2024-059-211/278652-2

Bâtiment Colbert
Voies Navigables de France – Port Colbert rue de
Courcelles
51100 REIMS

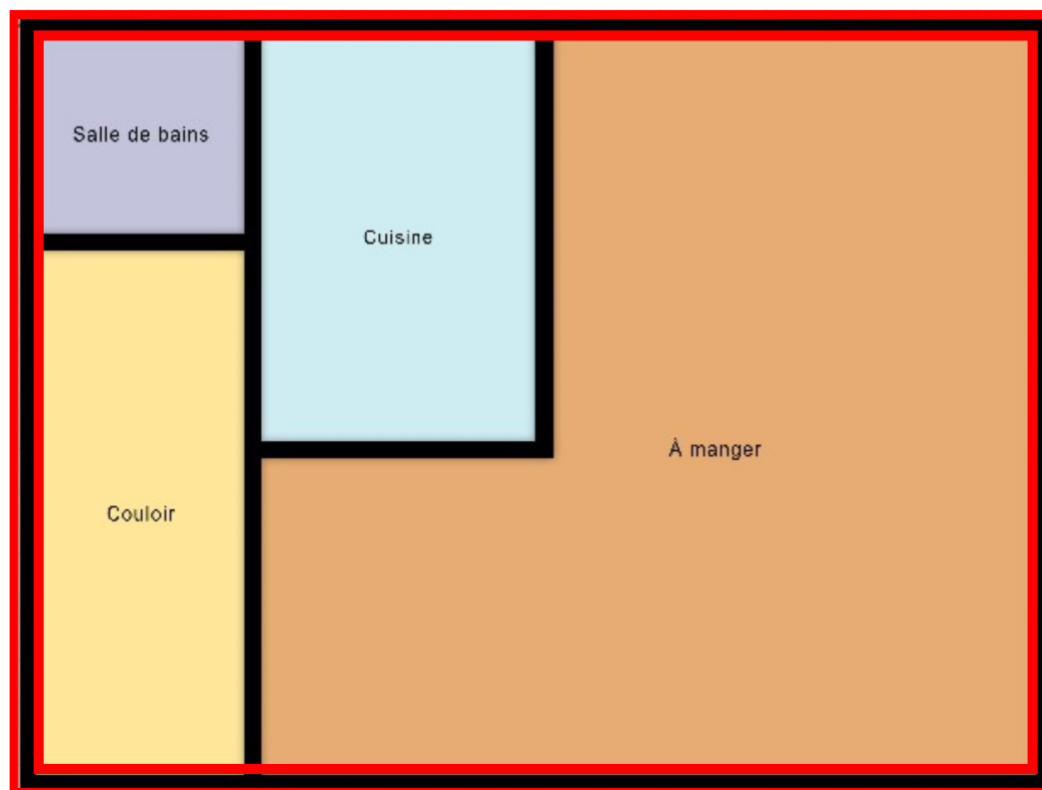
ONTROLE <small>ANALYSE ET CONTRÔLE</small>	Planche de repérage de localisation des étendues		
Titre :	N.R.		
Type :	Croquis	Date :	24/10/24
Description	N.R.

Panneaux fibres
ciment amiantés

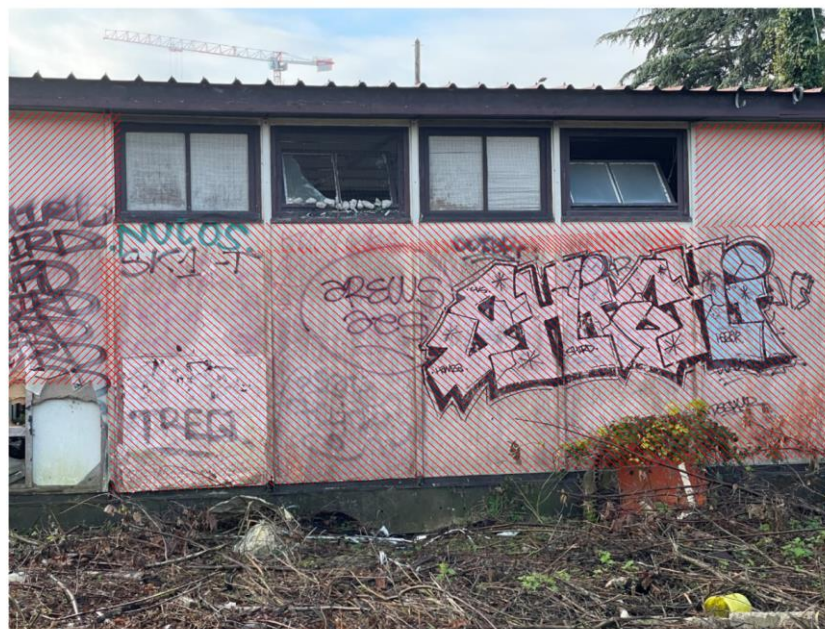
Planche de repérage de localisation des étendues		
Titre :	N.R.		
Type :	Croquis	Date :	24/10/24
Description	N.R.

Plaques fibres
ciment amiantées

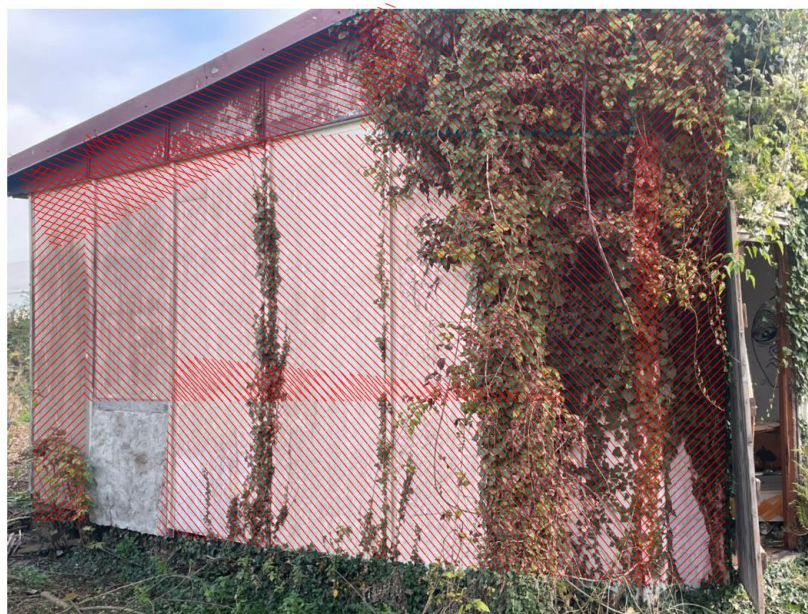
Planche de repérage de localisation des étendues		
Titre :	N.R.		
Type :	Croquis	Date :	24/10/24
Description	N.R.

Plaques fibres
ciment amiantées
