Groupement Atelier Lutet-Toti mandataire/Atelier Mariotti

Rapport d'intervention présenté à la Drac Ile de France:
Restauration de « Mort de Monseigneur Affre », signé daté J.E Lafon, 1849. Peinture à l'huile sur toile conservée dans le bureau des Chanoines de la Cathédrale Notre Dame de Paris
Inv. NDP n°757

Remise en ordre du support de toile et de la couche picturale

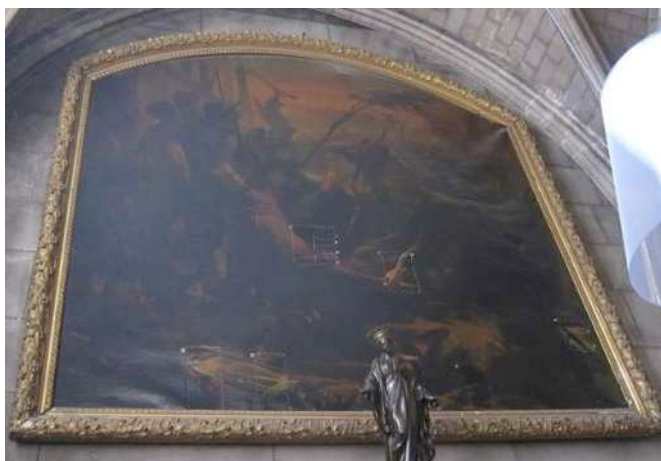
Avant intervention

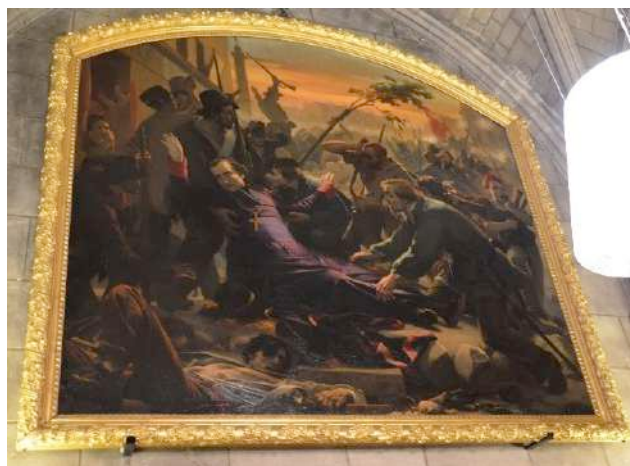
Après intervention

Tableau et cadre restaurés.
Pattes de soutien installées

Le tableau a été placé légèrement plus bas et légèrement incliné pour une meilleure lisibilité.

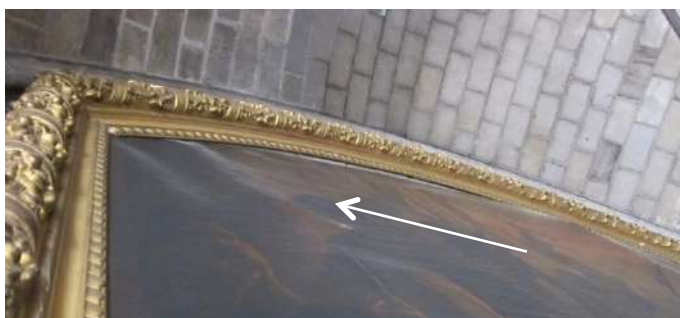
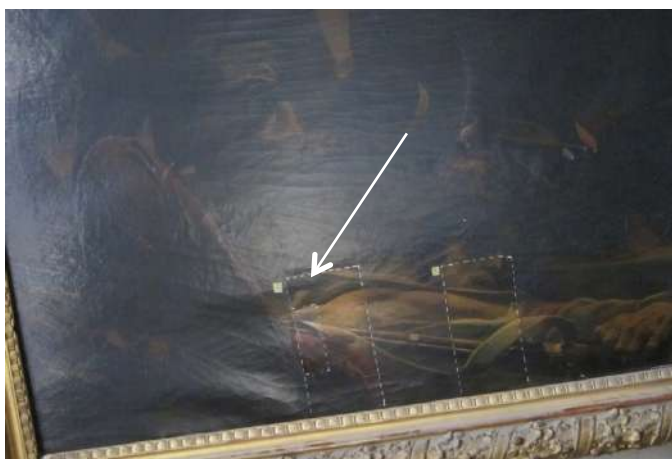
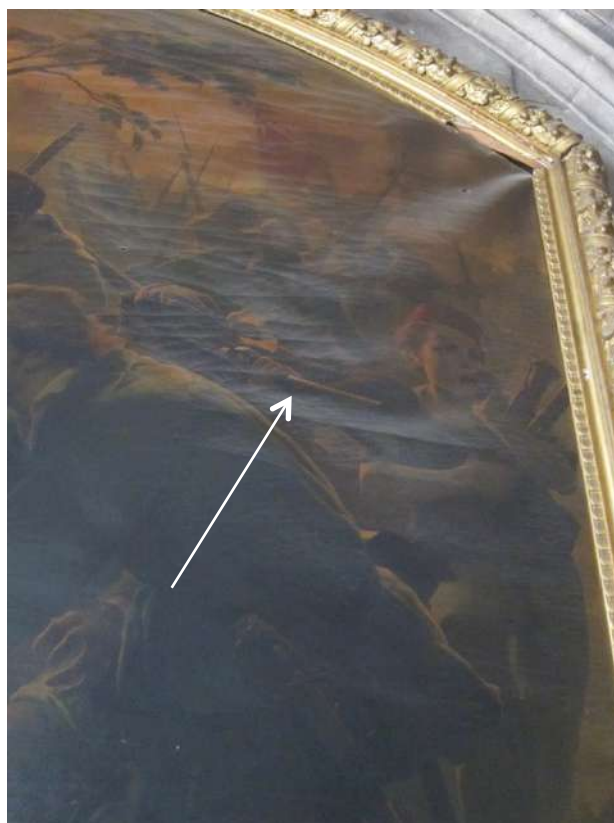
A l'observation difficile du revers en regardant par les côtés, nous pouvons néanmoins préciser que le **câble** de sustentation en excès a été enroulé :

Cet enroulement appuie fortement sur le revers de la toile en partie haute et crée la déformation importante en pointe observable par la face.

- L'ensemble est assez empoussiéré et présente de multiples altérations
- **La toile apparaît détendue de façon anisotrope :**
 - Affaissement en partie haute senestre avec ventre de déformation conséquent en partie basse
 - Godets de tension aux angles du cintre sur les verticales,
 - Fluage en partie dextre inférieure avec déformations,

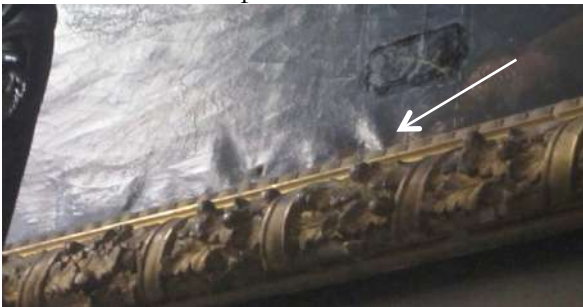
Partie haute sénestre

On observe aussi quelques percements et griffures avec arrachements et pertes de matière picturale

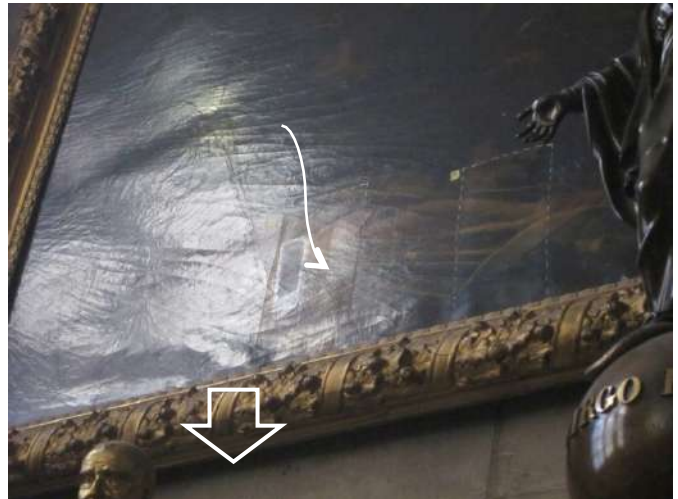
Festons le long du bord inférieur avec affaissement et déformation le long de la feuillure du cadre

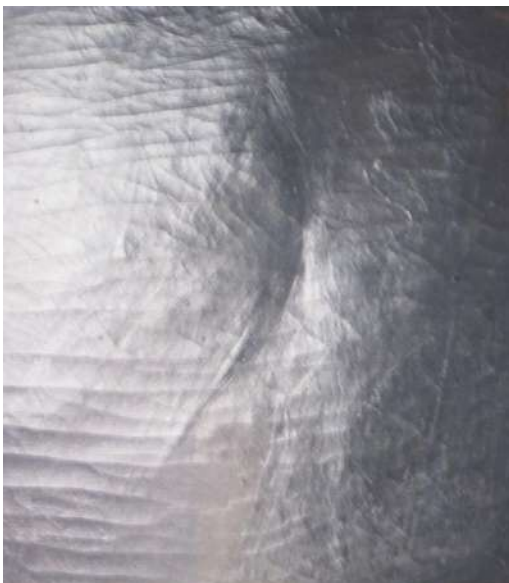
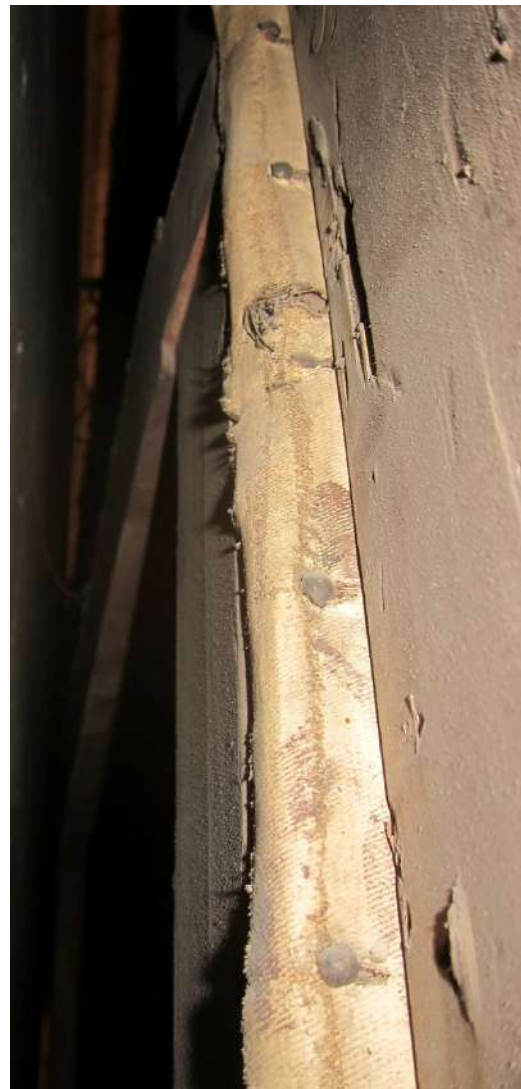
On observe que le réseau de craquelures d'âge
est assez orienté horizontalement et délimite
de larges écailles.

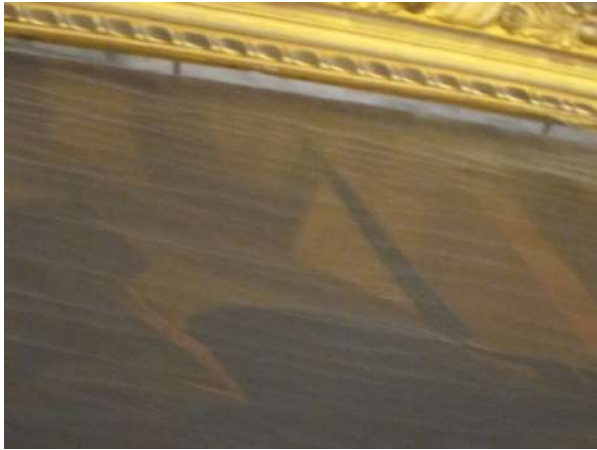
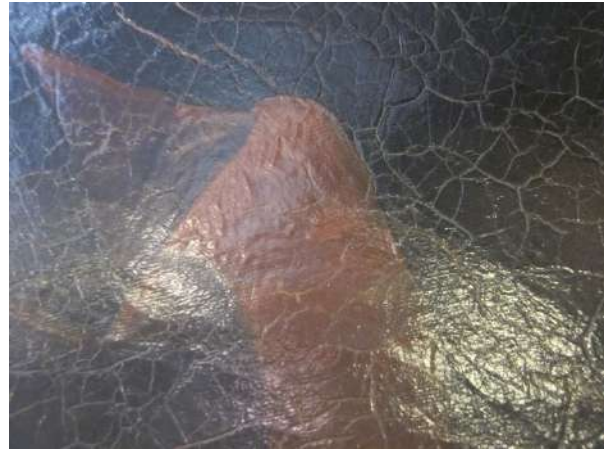
La couche picturale est assombrie par la présence d'un épais vernis jauni et encrassé.

Elle est l'objet de nombreuses craquelures d'âge liées à l'affaissement et de craquelures prématurées gênantes pour une bonne lisibilité des certaines zones.

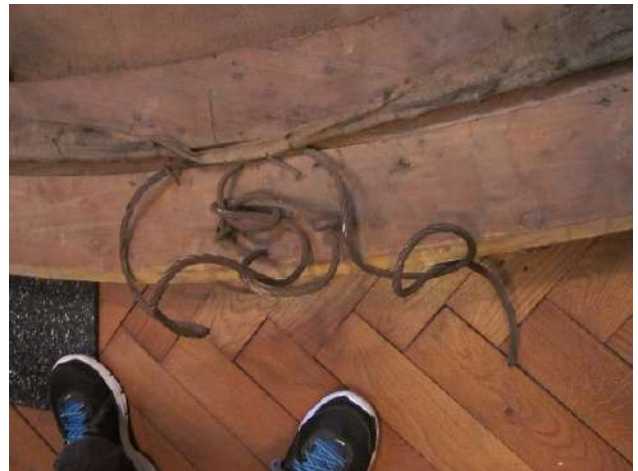
Cable de gros diamètre enroulé au revers déformant la toile.

- **Mise en extension modérée** sur bâti de travail extensible
- **Résorption progressive** et lente du fluage et des déformations : godets, fluage, affaissement, festons, rétractions, déformations nombreuses le long du bord inférieur dues aux scrupules. La **zone haute d'appui du câble**, (les fils de la toile ont été très fortement étirés et agressés par les brins d'acier du câble d'accrochage.) ; assouplissement en phase légèrement humide, mise sous presse, repassage doux, opération répétée jusqu'à la récupération de la planéité de référence

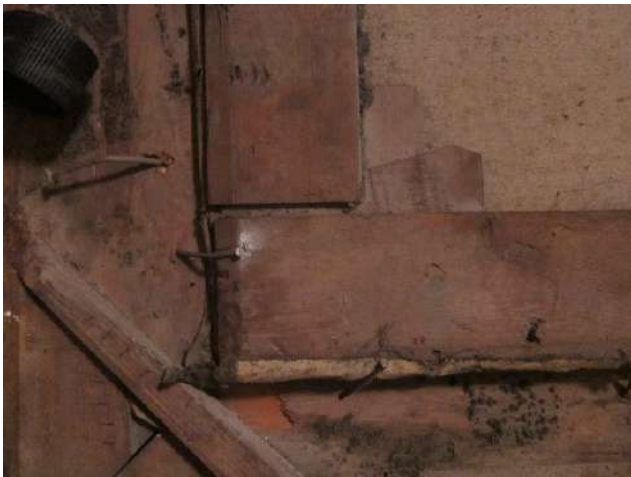
Maintien du tableau par des clous recourbés dans le cadre

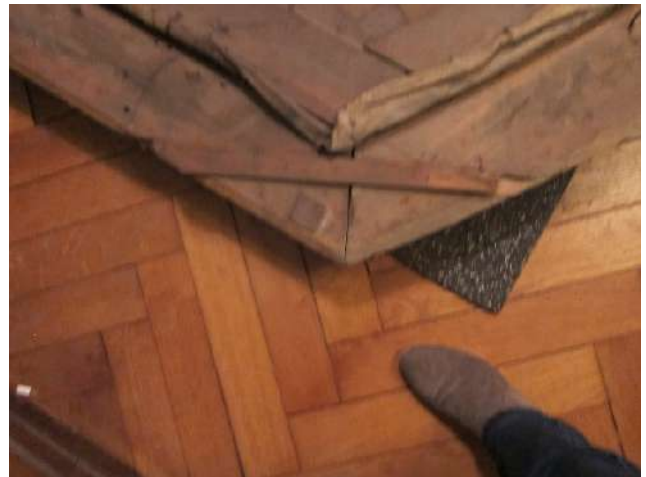
Cadre voilé

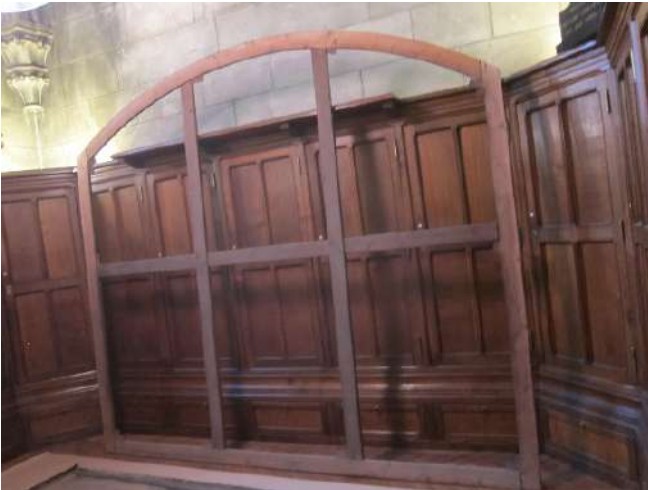
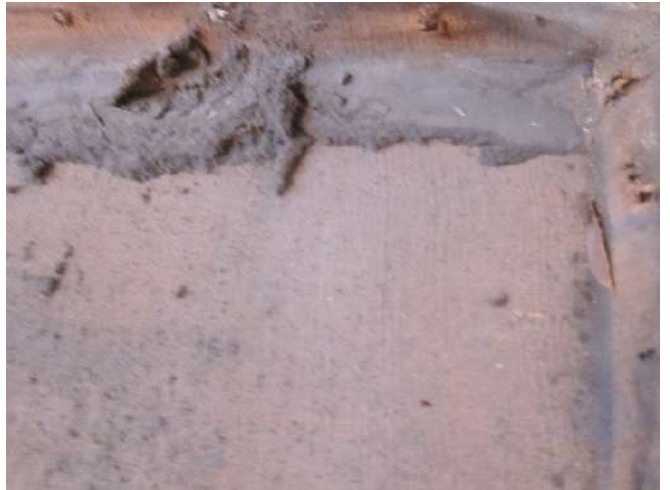
Poussière épaisse accumulée sous le châssis avec différents scrupules (clous, vis, gravas, ...)

- Le châssis est relevé et nous procédons au nettoyage par brossage/aspiration du revers de la toile très empoussiérée. Les scrupules coincés entre toile et châssis en partie basse sont aussi éliminés.

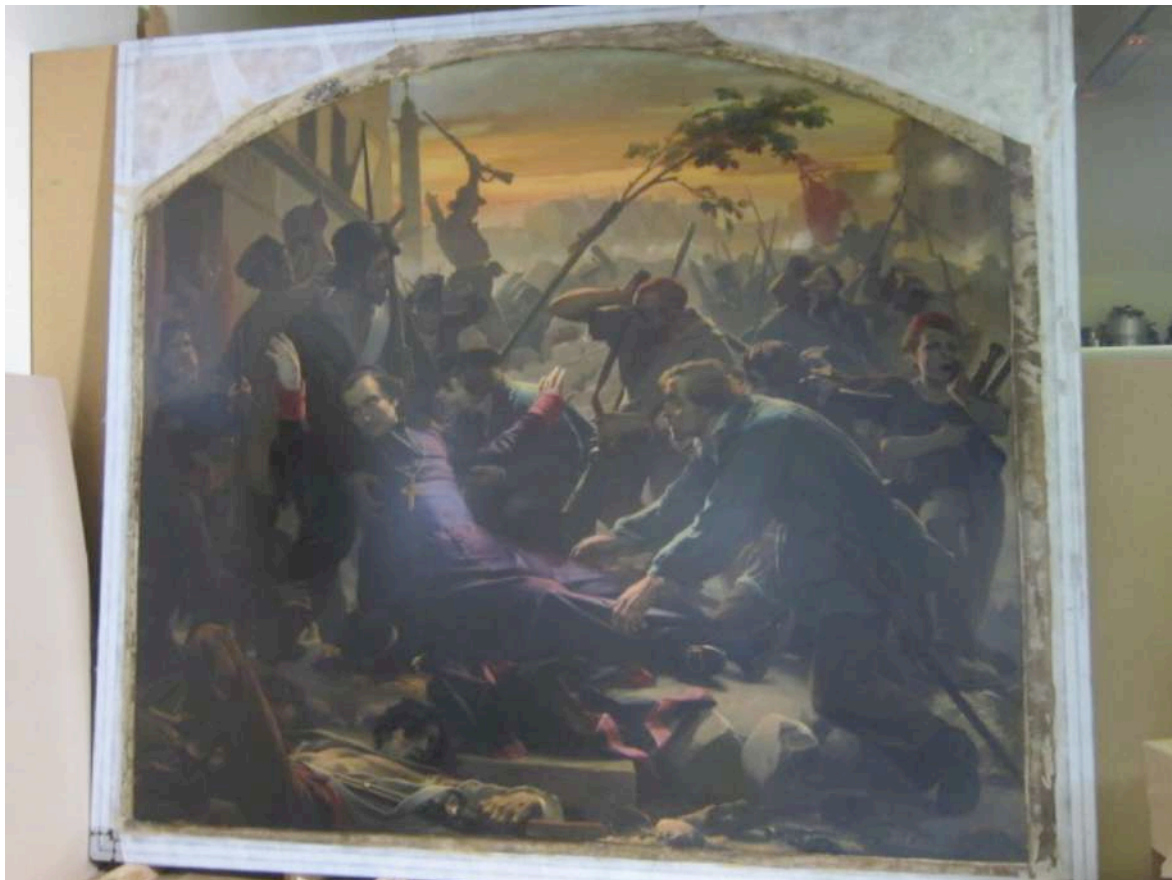
L'œuvre en extension, fluage et déformations en cours de résorption,
en cours d'allègement du vernis

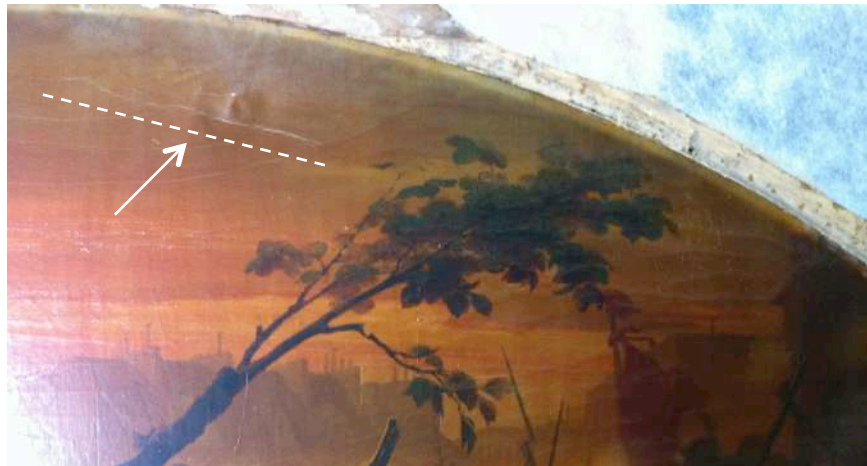
Zone supérieure très déformée par le câble, partiellement résorbée lors de la première phase support,
Ligne de craquelure et d'étirement des fils de la toile sous la poussée du câble

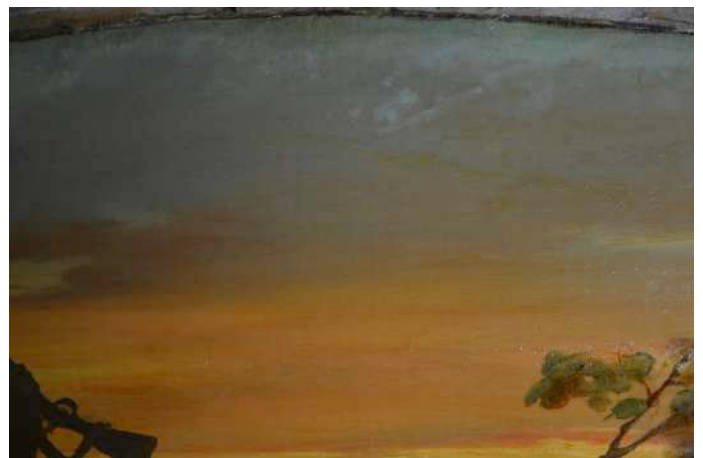
Après la deuxième d'intervention support et l'allègement du vernis, la récupération est totale sans perte

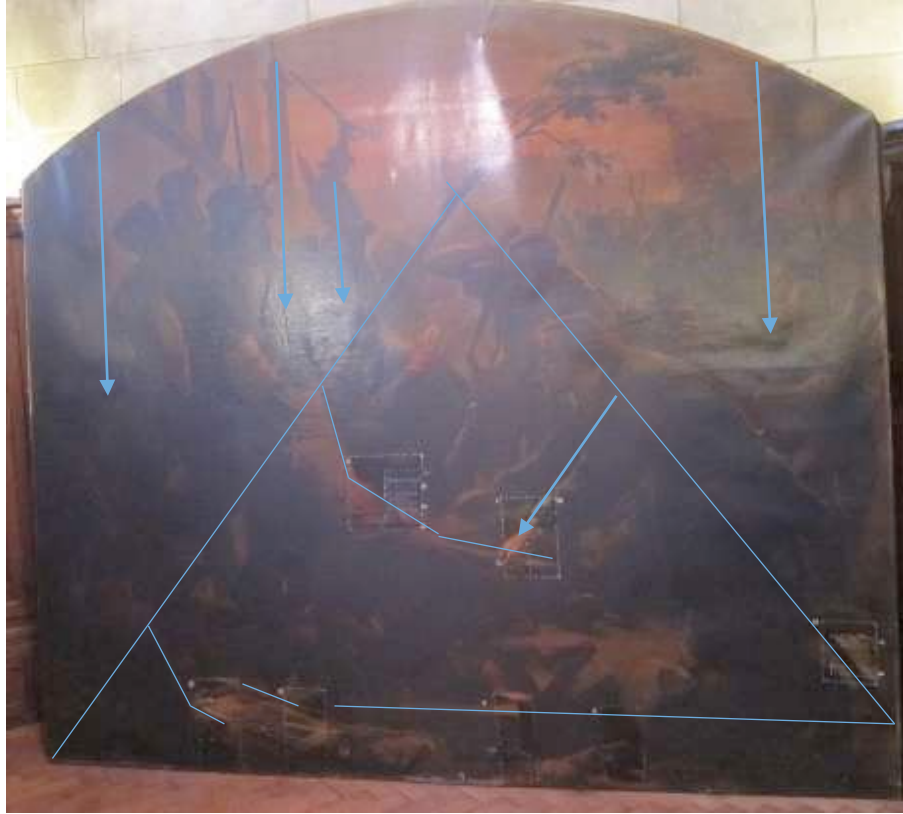
Ensemble avant intervention

L'ensemble présente un aspect très sombre et mordoré, les essais d'allègement de l'étude permettent de visualiser la tonalité d'origine sous-jacente et le degré de jaunissement intense du vernis lié à son oxydation.

L'échelle des contrastes est désaccordée, la tonalité d'ensemble est quasiment entièrement brune, et dans les dégradés de rouge à jaune, les tons froids semblent « englués » dans cette tonalité chaude.

Le vernis est très brillant malgré le fort encrassement, la trame de la toile est assez fine et disparaît sous l'épaisseur du vernis, conférant au tableau un aspect encore plus brillant.

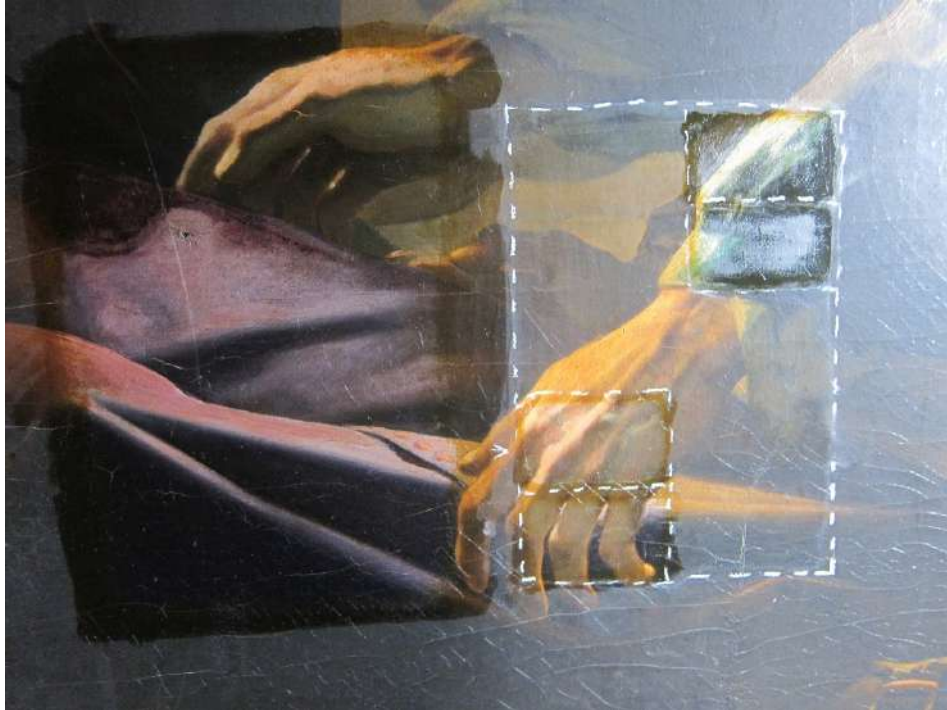
La soutane quasiment brune réapparaît violette à l'allègement, son ton est plus froid réalisé avec des laques en mélange avec des blancs dans les rehauts de lumière

Les mains retrouvent un ton rosé plus froid et la chemise d'ouvrier de verts bleutés .

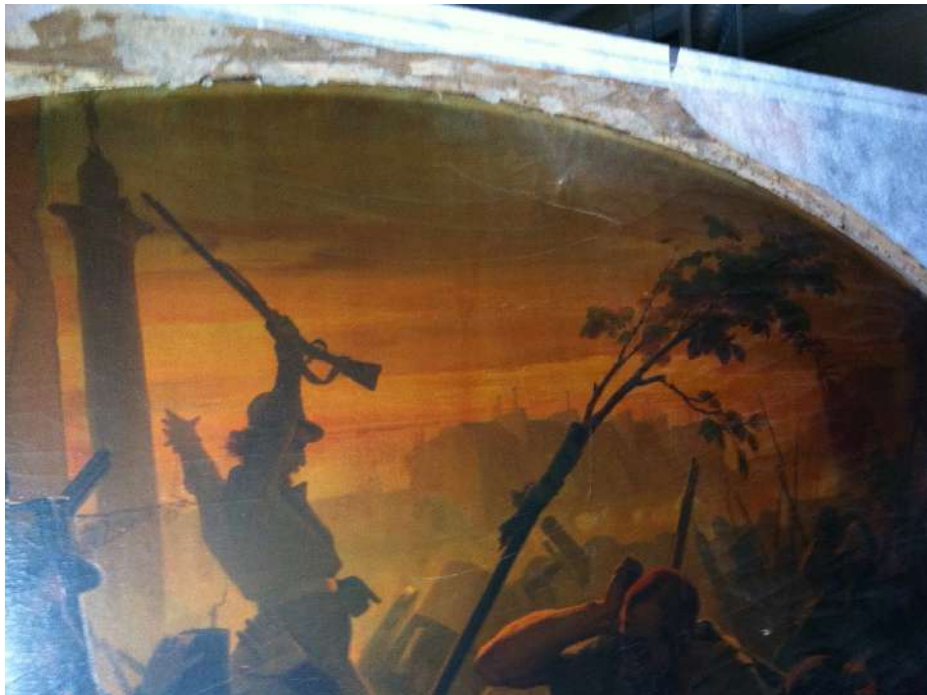
Tableau en extension : Partie supérieure, le ciel très orangé et les bâtiments de l'arrière plan sans doute de tons plus froids sous l'épaisseur du vernis

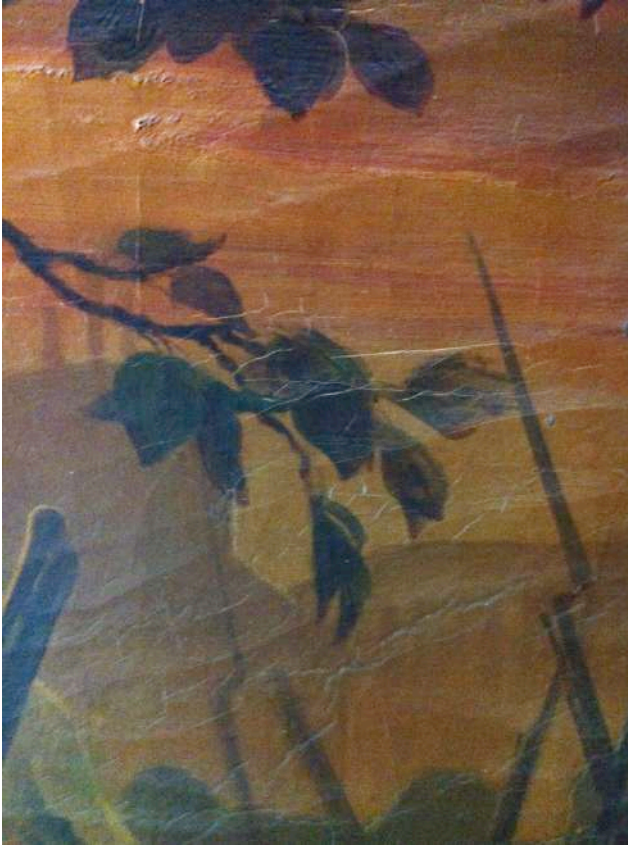
Jaunissement du vernis sur une couche picturale comportant déjà des tonalités jaunes orangées et rouges très marquées.
Craquelures ouvertes (fond jaune très clair).

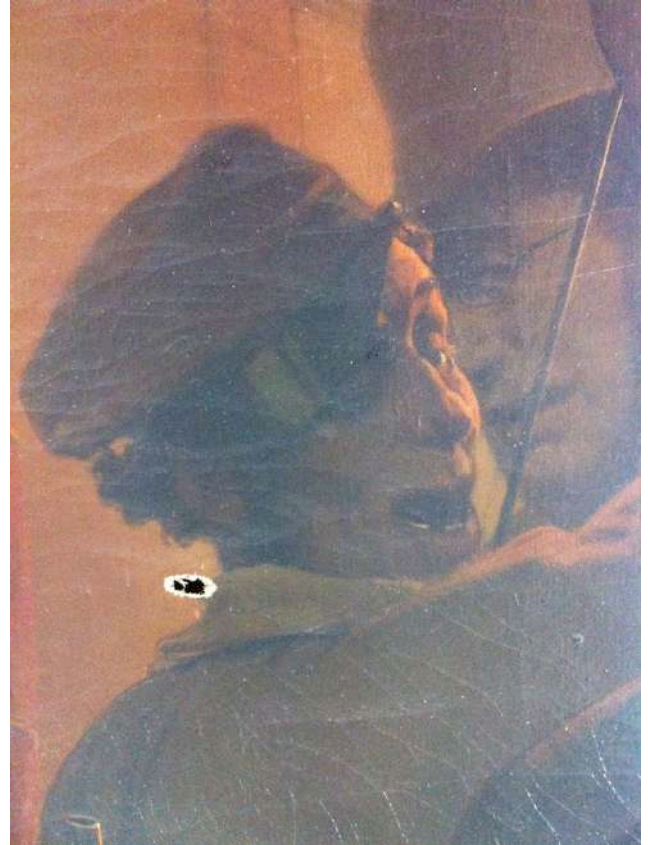
Fort encrassement produisant un voile gris par-dessus le vernis

Décrassage : Il est réalisé au TAC (Tricitrates d'ammonium) dans l'eau déminéralisée à 2%.
Un second passage est renouvelé après rinçage et essuyage.

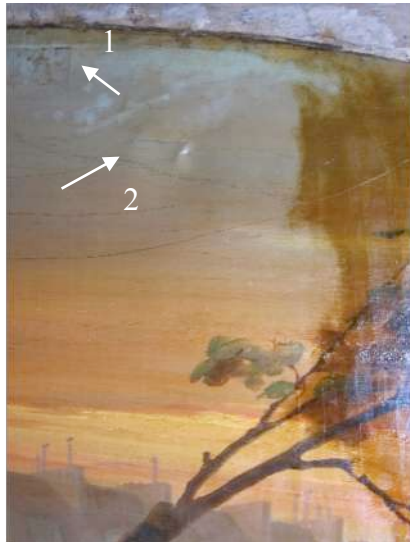
1 : Trace d'une ancienne étiquette

Les traces de l'étiquette anciennement collée sur la face au centre du bord supérieur sont repiquées.

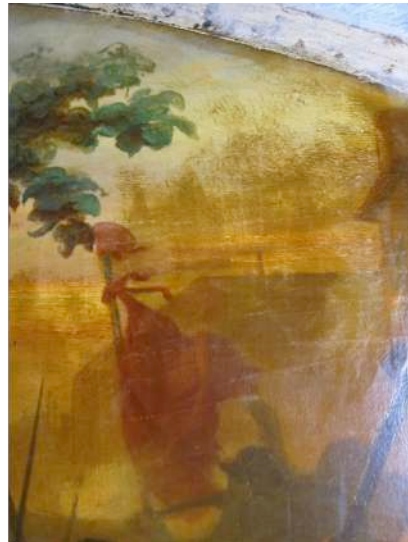
2 : Déformation liée au câble d'accrochage

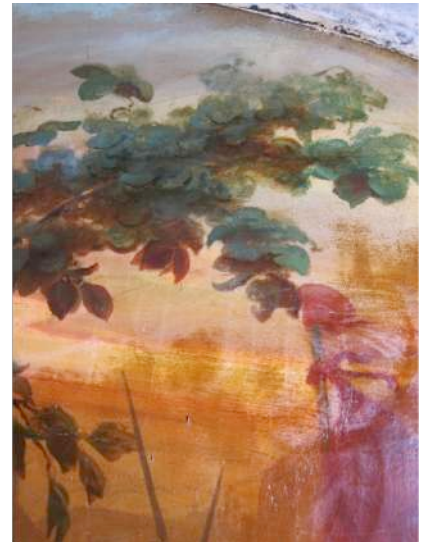
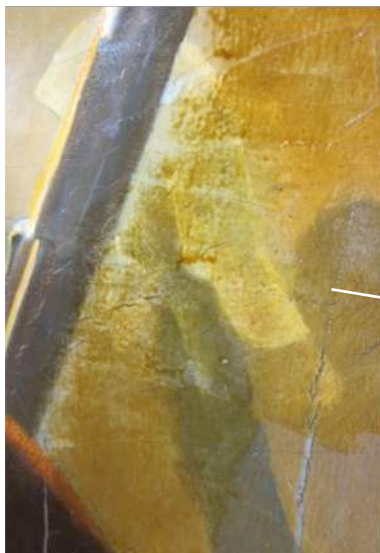
Vernis oxydé épais irrégulier

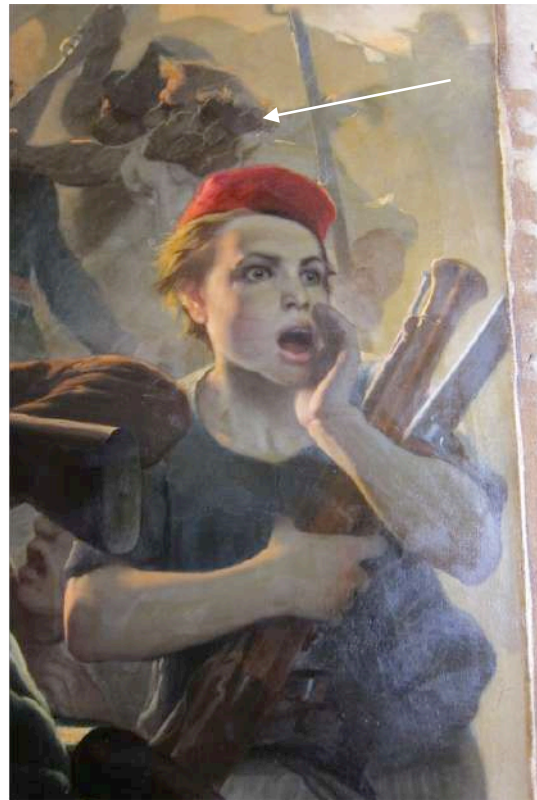
Restes de vernis oxydé encore présents. Véhiculage du dernier vernis non achevé.
Les craquelures prématurés deviennent plus visibles, ce vernis probablement teinté a été appliqué pour atténuer les craquelures ouvertes et les retouches et usures situées dans les zones sombres.

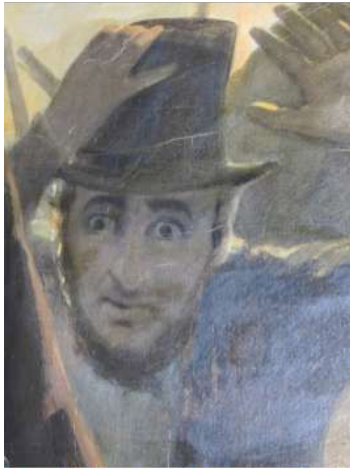
- Une sorte de **chien** entre les personnages est un repeint indéfini :
Il est décidé de le conserver
- Des usures sont présentes dans le **costume et le chapeau haut de forme** de l'homme qui nous fait face. Elles étaient camouflées par un léger jus et seront repiquées.

Usures et craquelures
ouvertes dans les noirs

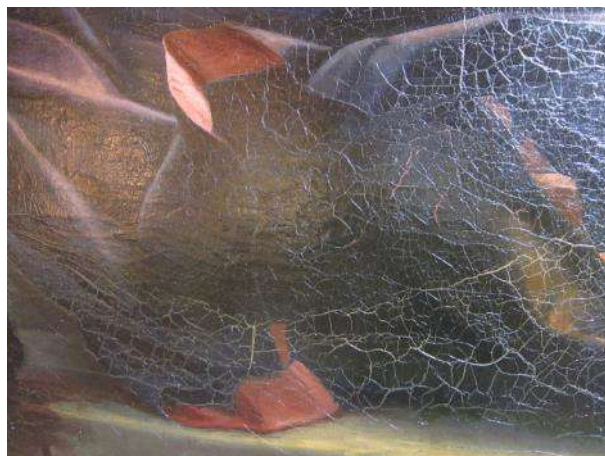
Craquelures prématurées après allègement

Les craquelures prématurées sont retouchées dans le fond de leurs ouvertures également à la Mairie Restauro, au ton de chaque zone concernée :

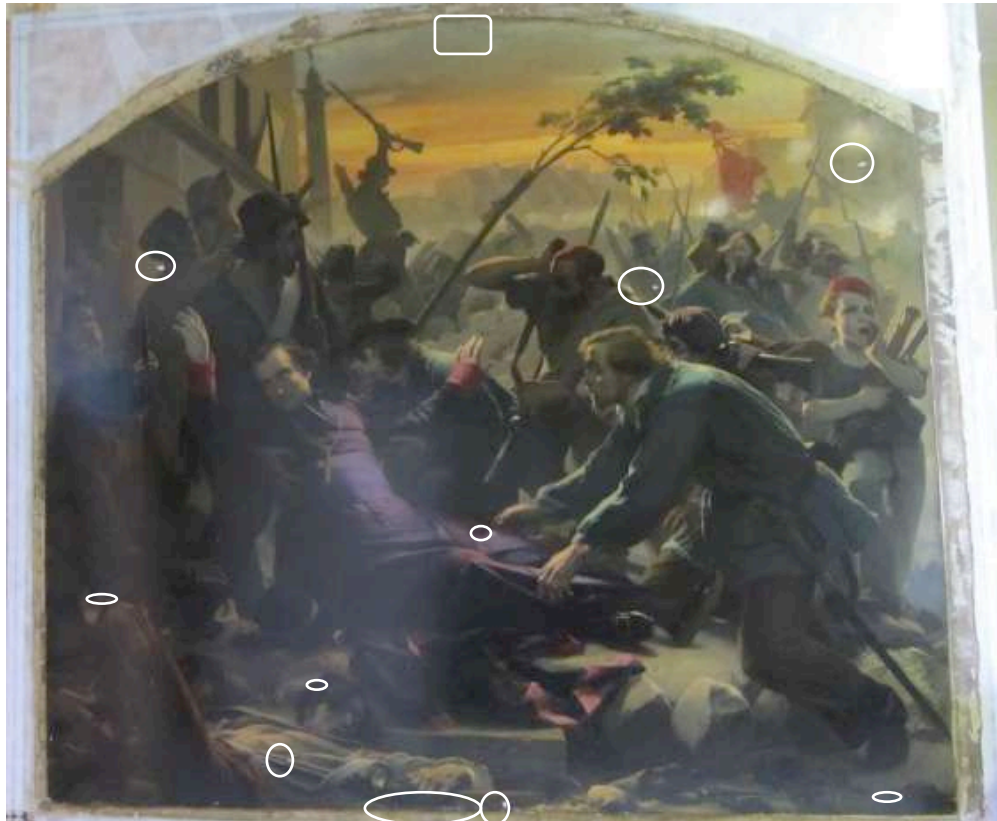
Anciennes lacunes mastiquées encerclées, localisation de l'ancienne étiquette (rectangle).

Les lacunes sont mastiquées au Modostuc et l'enduit est structuré à l'identique de la matière originale pour une bonne continuité visuelle. :

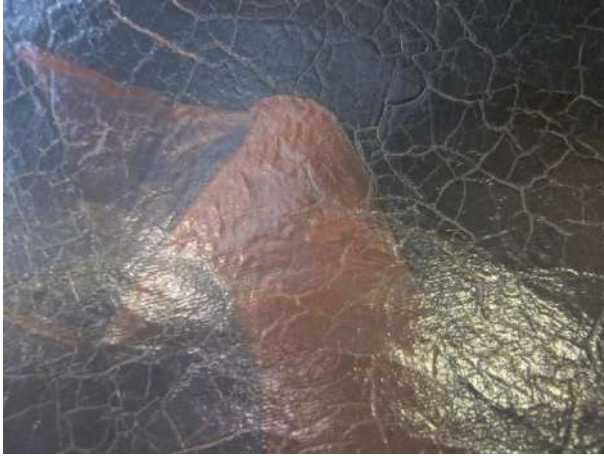
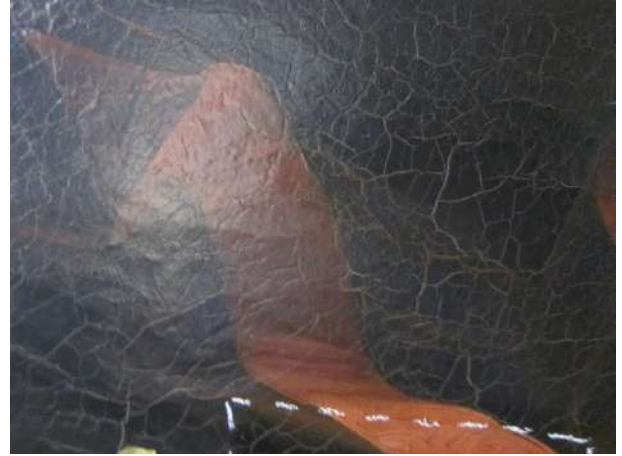
Craquelures prématurées ouvertes avant intervention

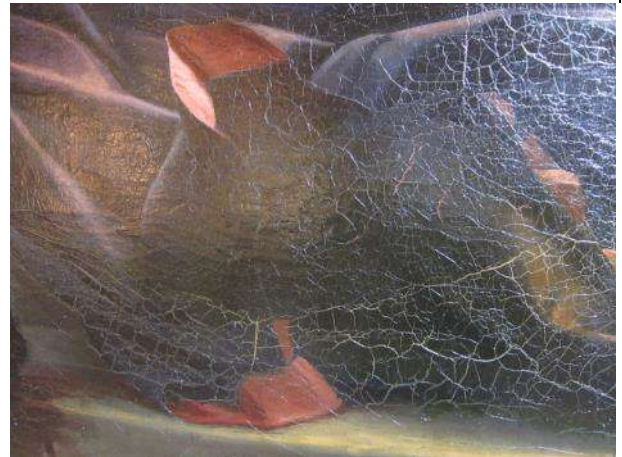
Après allègement et traitement du support :
Réintégration des fonds de craquelures en cours
