Marie PARANT-ANDALORO
Restauratrice de tableaux
Diplômée d'Etat
 37 rue de Charonne
 75011 PARIS
 Tél. 01.48.06.56.51
 N° SIRET 381 505 999 00015- Code APE 923 A
Membre d'une association de gestion agréée
Règlement par chèque accepté

RAPPORT D'INTERVENTION **DOSSIER-PHOTO** du 24 janvier 2014

<p>« Portrait en pied de Mgr Sibour » Huile sur toile. Hauteur: 3,60 m; Largeur: 2,45 Trésor de la cathédrale, sacristie du Chapitre Cathédrale Notre Dame de Paris</p>	<p>« Portrait en pied de Mgr Quelin » Huile sur toile. Hauteur: 3,50 m; Largeur: 2,35 Trésor de la cathédrale, sacristie du Chapitre Cathédrale Notre Dame de Paris</p>

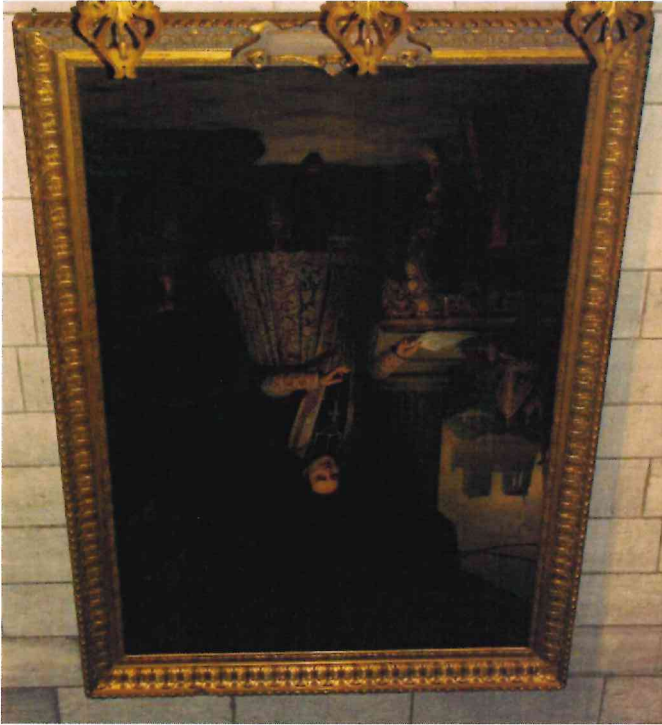
Tableau avant intervention

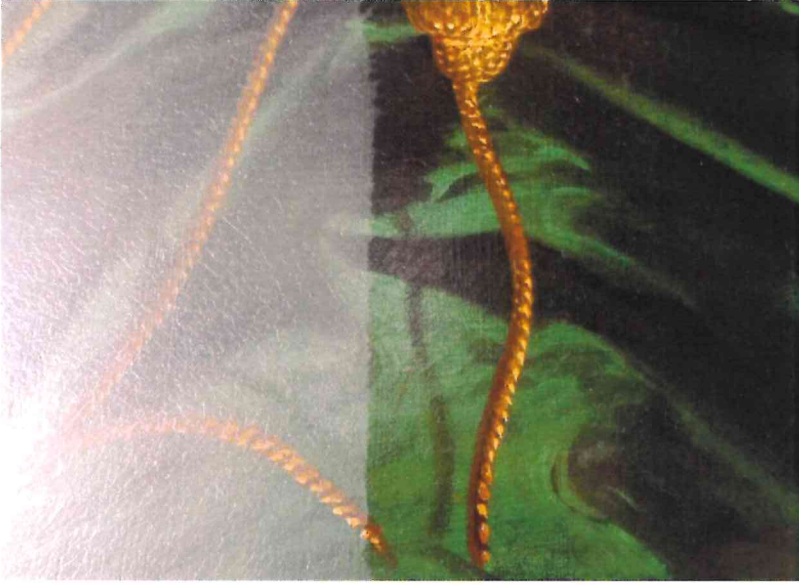
Après dépoussiérage, test de décrassage.

Constat d'état :
Des craquelures prématurées sont présentes,
elles laissent voir la préparation claire.

Un dépoussiérage mécanique à l'aide d'un tissu microfibre a été effectué sur toute la surface de l'œuvre. Des tests préalables ont été faits. Le décrassage a été réalisé à l'eau déminéralisée. Son action est sans effet sur le vernis.

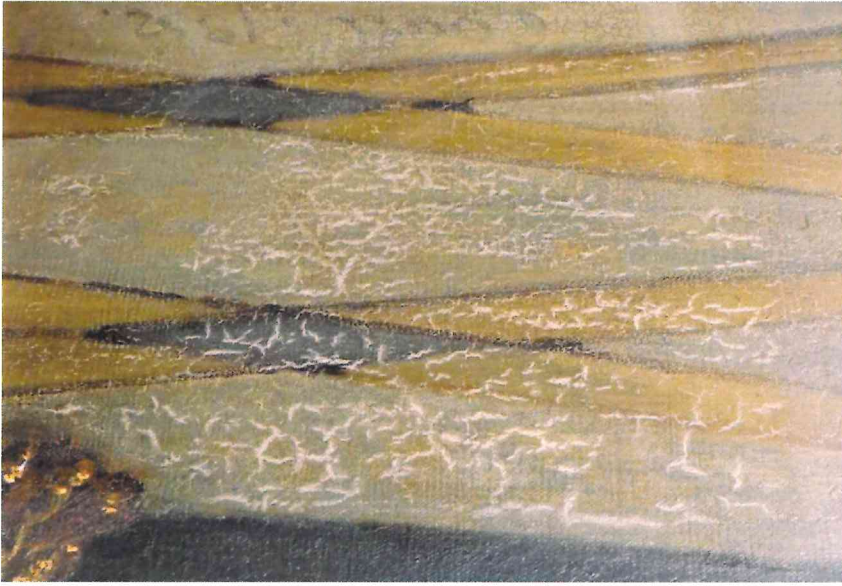
Test de dépoussiérage, de décrassage

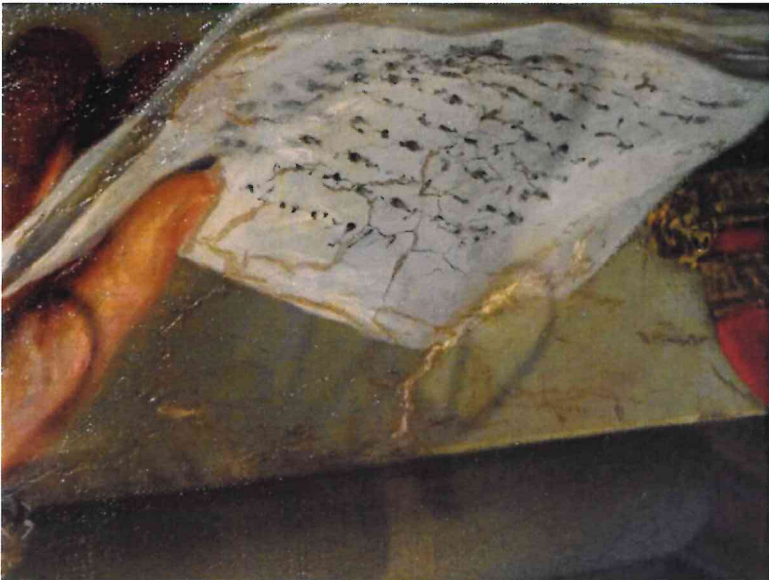
Certaines craquelures ont été restaurées, elles sont aujourd'hui foncées.

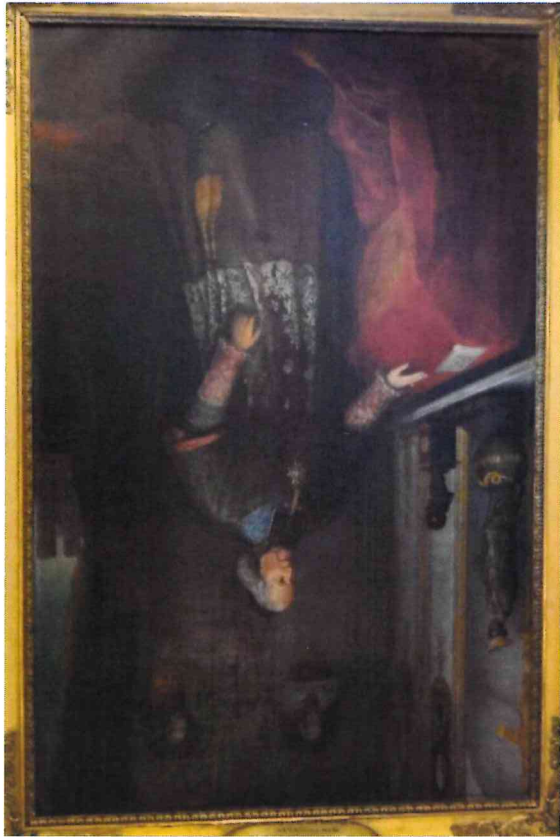
Tableau avant intervention.

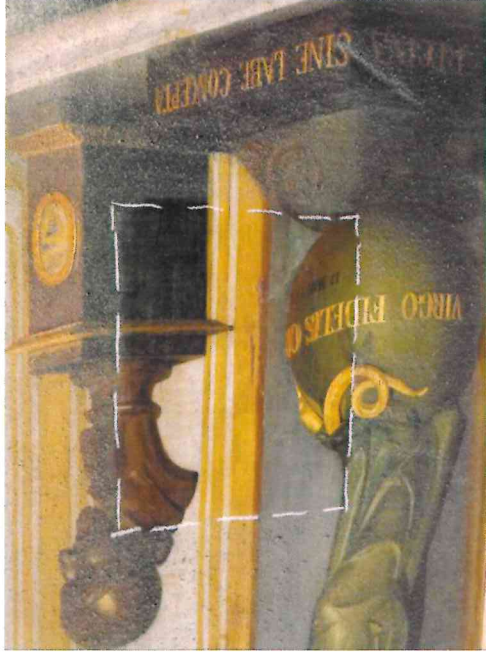
Test de décrassage

Détail après dépoussiérage mécanique et dégrassage.

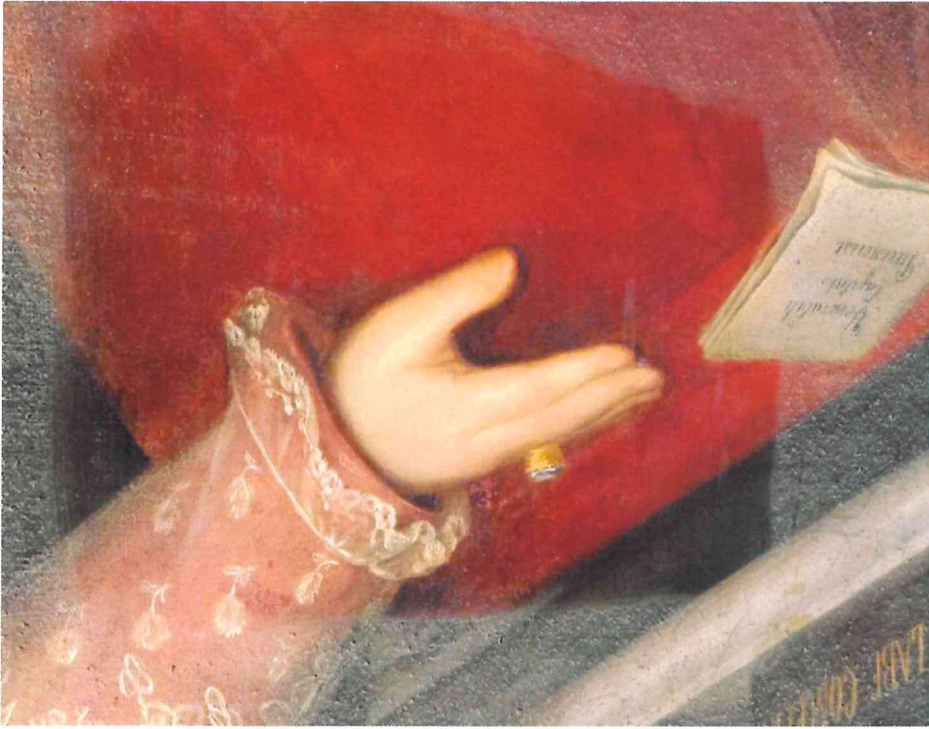
Détail avant intervention

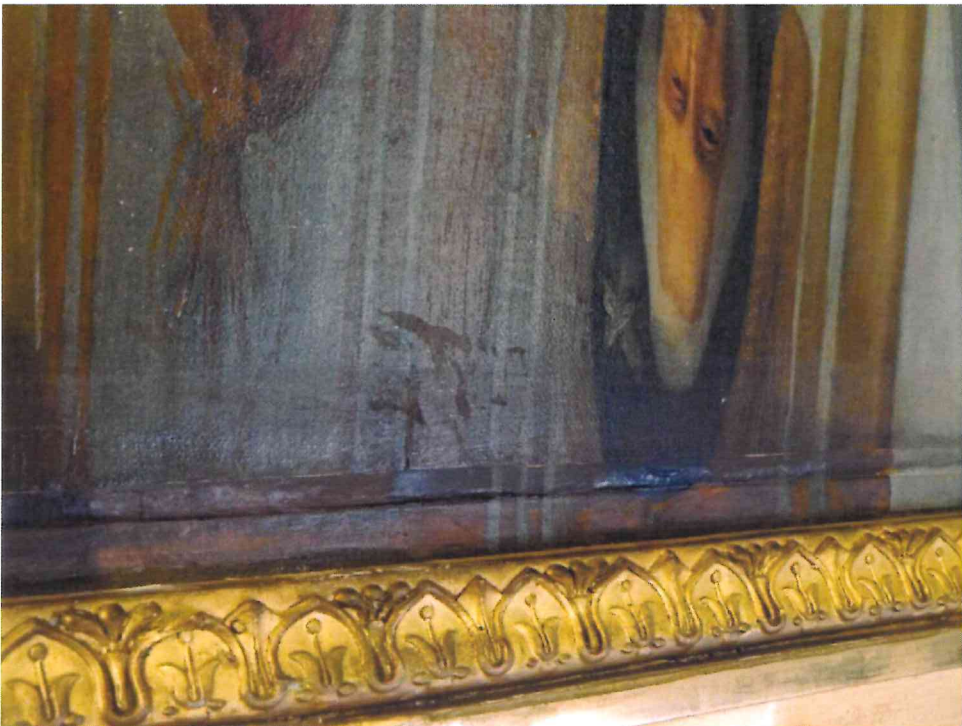
Constat d'état:
Il y a en partie haute un nombre important d'anciennes restaurations aujourd'hui foncées

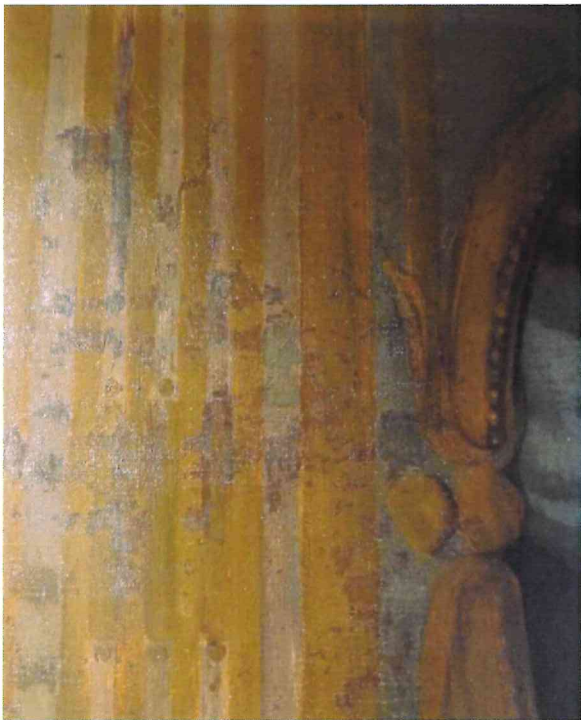
Une ancienne restauration aujourd'hui foncée réalisée sur un mastic lisse et brillant.

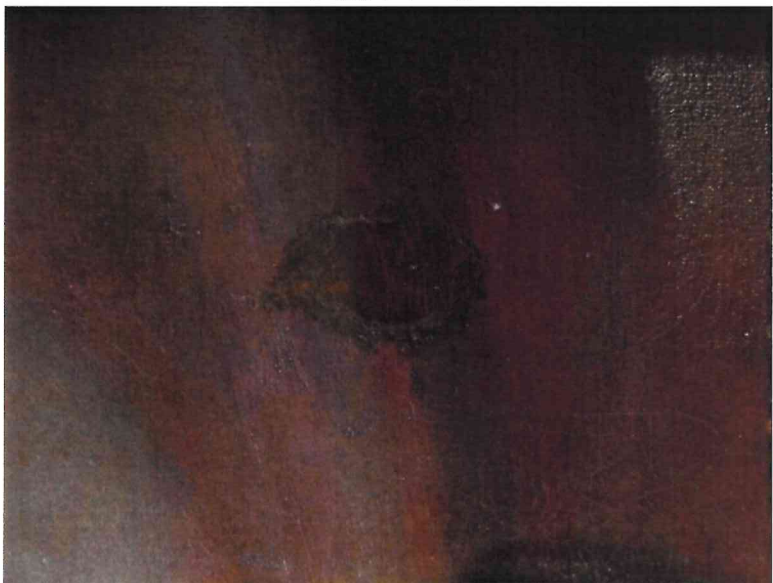
En lumière frissante on peut observer une incrustation aujourd'hui mate.

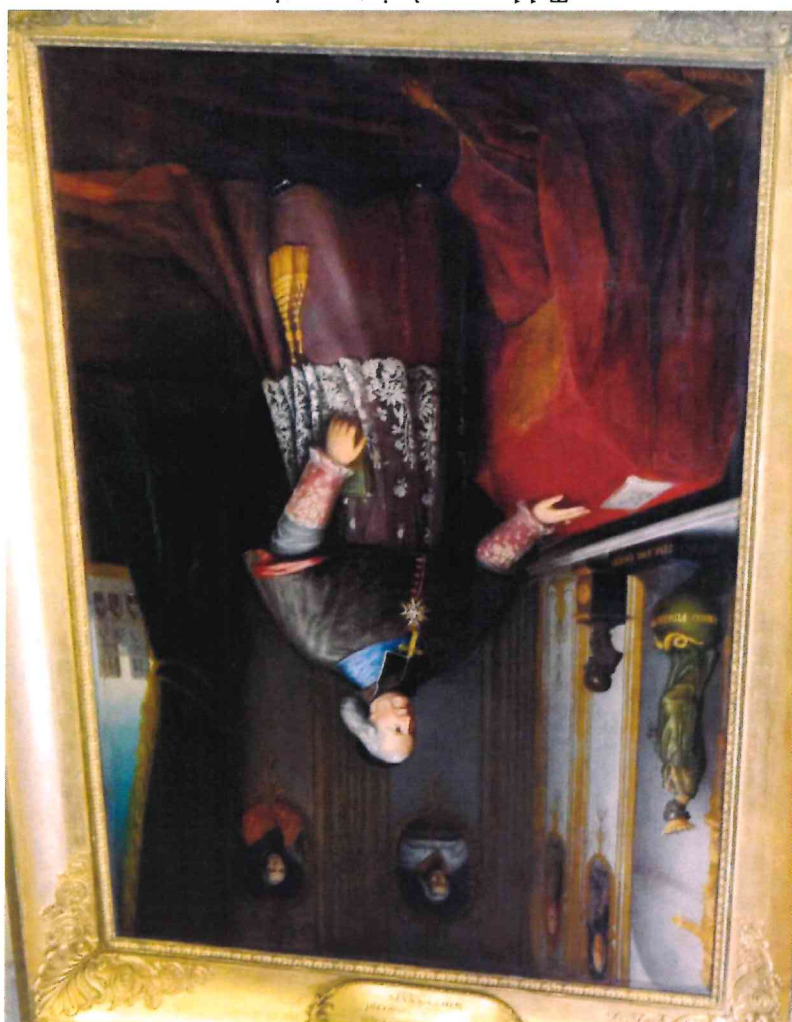
Tableau après intervention.
