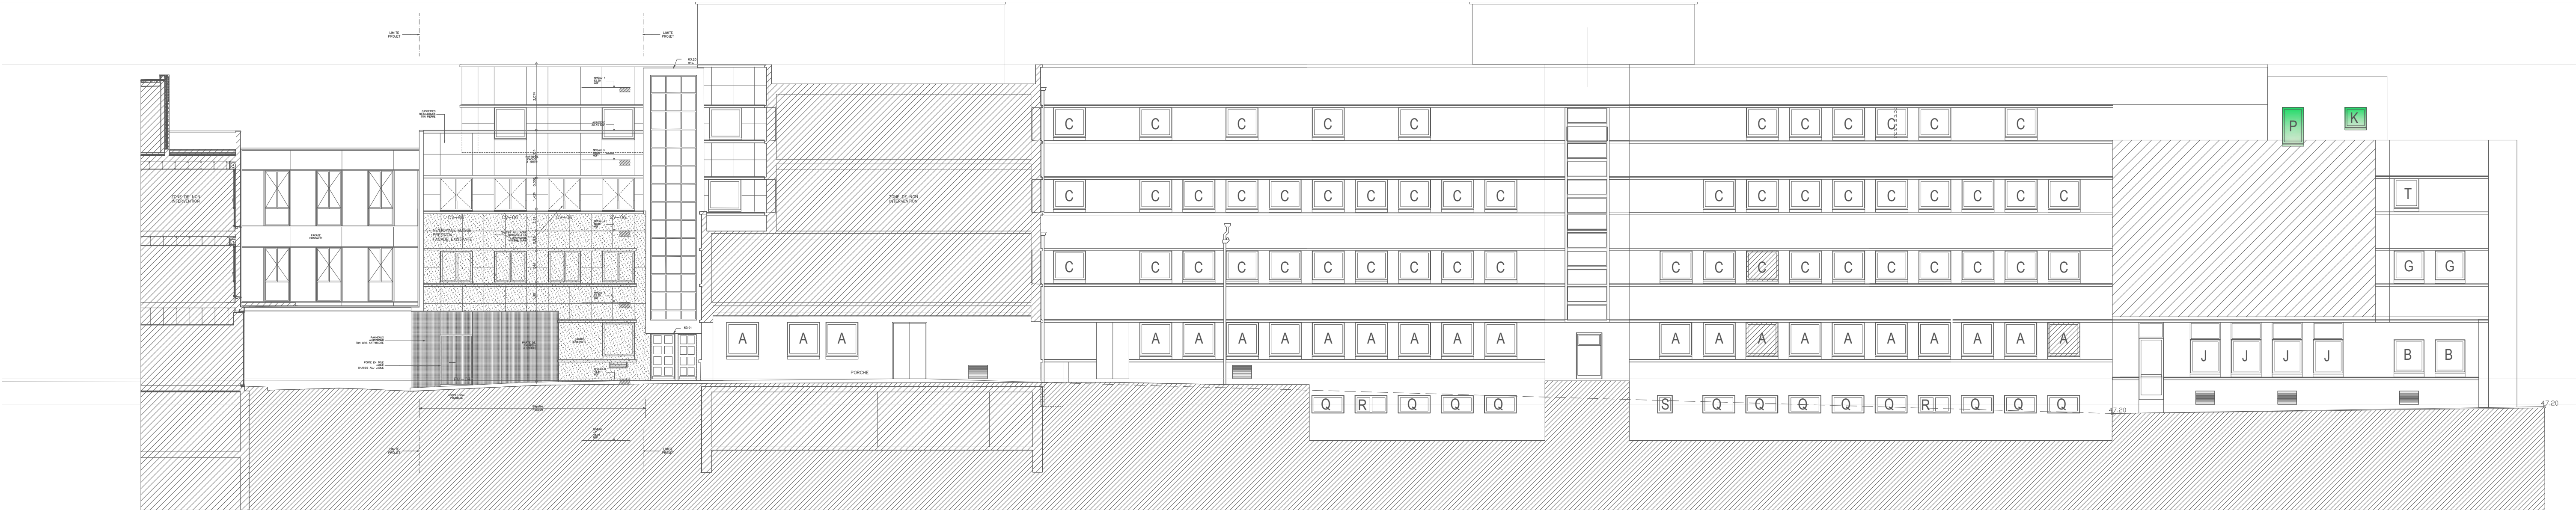
façade ouest

Fenêtre occultée
-

Présence d'amiante (joint vitrage)
