Rapport de mission de repérage des matériaux et produits contenant de l'amiante avant réalisation de travaux

Bâtiment C16 - Clocheville - PREST 244327

Numéro de rapport	81052-161891 A
Propriétaire	CHRU DE TOURS
Donneur d'ordre	CHRU DE TOURS
Adresse de l'immeuble	49 boulevard Béranger 37044 TOURS
Type de bien	Bâtiment C16
Date de la commande	27/08/2024
La (ou les) date(s) d'exécution du repérage	30/09/2024
Date d'émission du rapport de repérage	10/10/2024
Référence du programme de travaux défini par le donneur d'ordre	Non défini

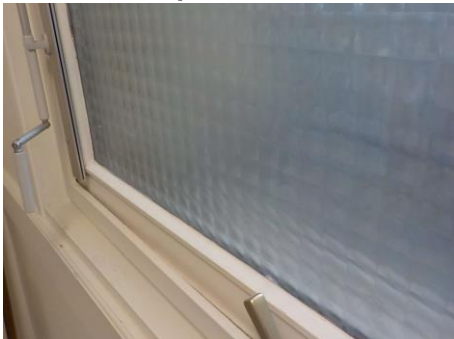
PRELEVEMENT : P001			
Emplacement :

Nom du client CHRU DE TOURS	Numéro de dossier 81052-161891 49 boulevard Béranger 37044	Pièce ou local – Composant Lot n° Aile gauche - RDC - Façade Ouest - Fenêtre n°01 -	
Nom de l'opérateur MICIELSKI Julien	Date de prélèvement 02/10/2024	Partie de composant Joint de vitrage	
Résultat amiante : Absence d'amiante			
DESCRIPTION DU PRELEVEMENT :			
Objet		Planche de croquis n° :	
Joint de vitrage			
DETAIL DES COUCHES DU PRELEVEMENT :			
Référence Couche	Description visuelle	Epaisseur (cm)	Conclusion amiante
J01-COUCHE	Matériau de type peinture (blanc) ; matériau semi-dur de type joint (gris)	0	Fibres d'amiante non détectées

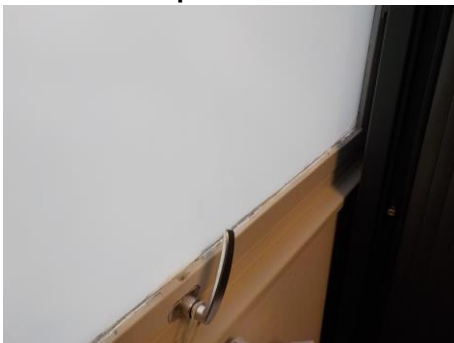
PRELEVEMENT : P002			
Emplacement :

Nom du client CHRU DE TOURS	Numéro de dossier 81052-161891 49 boulevard Béranger 37044	Pièce ou local – Composant Lot n° Aile centrale - RDC - Façade Ouest - Fenêtre n°11 -	
Nom de l'opérateur MICIELSKI Julien	Date de prélèvement 02/10/2024	Partie de composant Joint de vitrage	
Résultat amiante : Absence d'amiante			
DESCRIPTION DU PRELEVEMENT :			
Objet		Planche de croquis n° :	
Joint de vitrage

DETAIL DES COUCHES DU PRELEVEMENT :			
Référence Couche	Description visuelle	Epaisseur (cm)	Conclusion amiante
J01-COUCHE	Matériau de type système d'enduit peinture (blanc) ; matériau semi-dur de type joint (beige) ; matériau (brillant) (gris)	0	Fibres d'amiante non détectées

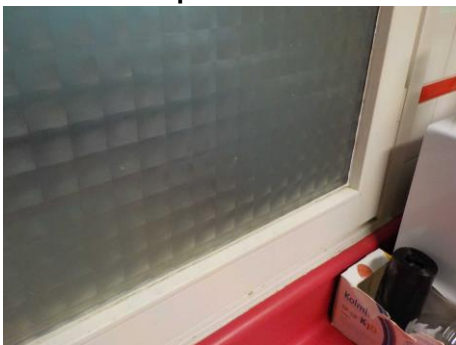
PRELEVEMENT : P003			
<p align="center">Emplacement :</p>

Nom du client CHRU DE TOURS	Numéro de dossier 81052-161891 49 boulevard Béranger 37044	Pièce ou local – Composant Lot n° Aile droite - RDC - Façade Ouest - Fenêtre n°01 -	
Nom de l'opérateur MICIELSKI Julien	Date de prélèvement 02/10/2024	Partie de composant Joint de vitrage	
Résultat amiante : Absence d'amiante			
DESCRIPTION DU PRELEVEMENT :			
Objet	Planche de croquis n° :		
Joint de vitrage			
DETAIL DES COUCHES DU PRELEVEMENT :			
Référence Couche	Description visuelle	Epaisseur (cm)	Conclusion amiante
J01-COUCHE	Matériau de type peinture (blanc) ; matériau souple de type joint (transparent)	0	Fibres d'amiante non détectées

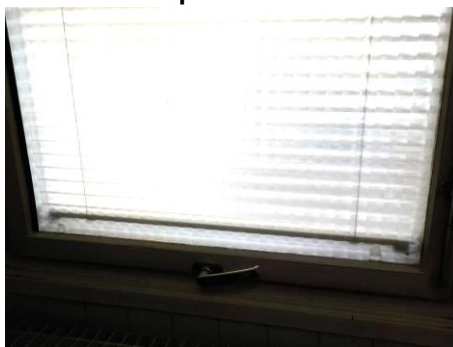
PRELEVEMENT : P004
Emplacement :

Nom du client CHRU DE TOURS	Numéro de dossier 81052-161891 49 boulevard Béranger 37044	Pièce ou local – Composant Lot n° Aile droite - RDC - Façade Sud - Fenêtre n°08 -
Nom de l'opérateur MICIELSKI Julien	Date de prélèvement 02/10/2024	Partie de composant Joint de vitrage

Résultat amiante : Absence d'amiante

Référence Couche	Description visuelle	Epaisseur (cm)	Conclusion amiante
J01-COUCHE	Matériau de type système d'enduit peinture (blanc) ; matériau semi-dur de type joint (beige) ; matériau (brillant) (gris)	0	Fibres d'amiante non détectées

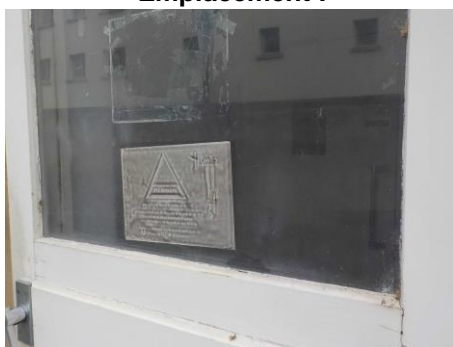
PRELEVEMENT : P005
Emplacement :

Nom du client CHRU DE TOURS	Numéro de dossier 81052-161891 49 boulevard Béranger 37044	Pièce ou local – Composant Lot n° Aile centrale - RDC - Façade Ouest - Porte -
Nom de l'opérateur MICIELSKI Julien	Date de prélèvement 02/10/2024	Partie de composant Joint de vitrage

Résultat amiante : Absence d'amiante

DETAIL DES COUCHES DU PRELEVEMENT :			
Référence Couche	Description visuelle	Epaisseur (cm)	Conclusion amiante
J01-COUCHE	Matériau de type peinture (blanc) ; matériau semi-dur de type joint (blanc) ; matériau (gris)	0	Fibres d'amiante non détectées

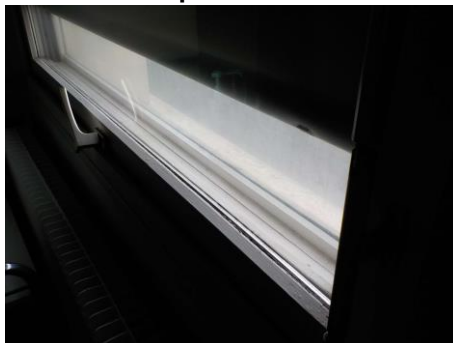
PRELEVEMENT : P006
Emplacement :

Nom du client CHRU DE TOURS	Numéro de dossier 81052-161891	Pièce ou local – Composant Lot n° Aile centrale - R+1 - Façade Ouest - Fenêtre n°09 -
	49 boulevard Béranger 37044	
Nom de l'opérateur MICIELSKI Julien	Date de prélèvement 02/10/2024	Partie de composant Mastic sur double vitrage

Résultat amiante : Absence d'amiante

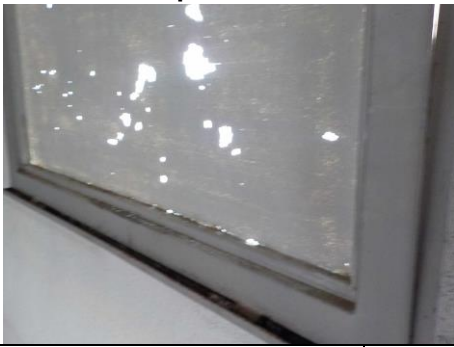
PRELEVEMENT : P008			
Emplacement :

Nom du client CHRU DE TOURS	Numéro de dossier 81052-161891 49 boulevard Béranger 37044		Pièce ou local – Composant Lot n° Aile gauche - R+3 - Façade Ouest - Fenêtre n°02 -
Nom de l'opérateur MICIELSKI Julien	Date de prélèvement 02/10/2024		Partie de composant Joint de vitrage
Résultat amiante : Présence d'amiante (Fibres d'amiante de type chrysotile)			
DESCRIPTION DU PRELEVEMENT :			
Objet Joint de vitrage		Planche de croquis n° :

DETAIL DES COUCHES DU PRELEVEMENT :			
Référence Couche	Description visuelle	Epaisseur (cm)	Conclusion amiante
J01-COUCHE	Matériau de type peinture (blanc) ; matériau semi-dur de type joint (gris) ; matériau semi-dur (marron)	0	Fibres d'amiante de type chrysotile

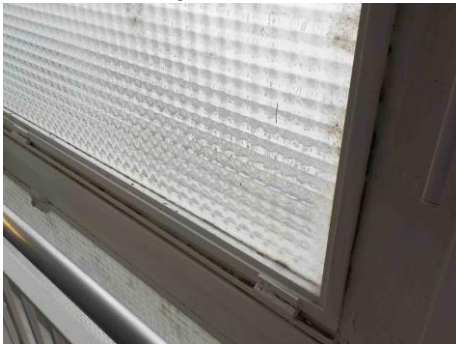
PRELEVEMENT : P009														
<p align="center">Emplacement :</p>

Nom du client CHRU DE TOURS	Numéro de dossier 81052-161891 49 boulevard Béranger 37044	Pièce ou local – Composant Lot n° Aile centrale - R+3 - Façade Ouest - Fenêtre n°07 -												
Nom de l'opérateur MICIELSKI Julien	Date de prélèvement 02/10/2024	Partie de composant Joint de vitrage												
Résultat amiante : Absence d'amiante														
DESCRIPTION DU PRELEVEMENT :														
Objet Joint de vitrage	Planche de croquis n° :

DETAIL DES COUCHES DU PRELEVEMENT :				Référence Couche	Description visuelle	Epaisseur (cm)	Conclusion amiante	J01-COUCHE	Matériau de type peinture (blanc) ; matériau semi-dur de type joint (beige) ; matériau semi-dur (gris)	0	Fibres d'amiante non détectées
DETAIL DES COUCHES DU PRELEVEMENT :														
Référence Couche	Description visuelle	Epaisseur (cm)	Conclusion amiante											
J01-COUCHE	Matériau de type peinture (blanc) ; matériau semi-dur de type joint (beige) ; matériau semi-dur (gris)	0	Fibres d'amiante non détectées

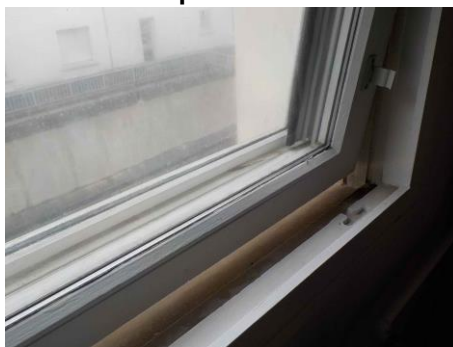
PRELEVEMENT : P010
Emplacement :

Nom du client CHRU DE TOURS	Numéro de dossier 81052-161891 49 boulevard Béranger 37044	Pièce ou local – Composant Lot n° Aile centrale - R+1 - Façade Ouest - Fenêtre n°06 -
Nom de l'opérateur MICIELSKI Julien	Date de prélèvement 02/10/2024	Partie de composant Mastic sur double vitrage

Résultat amiante : Absence d'amiante

Référence Couche	Description visuelle	Epaisseur (cm)	Conclusion amiante
J01-COUCHE	Matériau de type peinture (blanc) ; matériau semi-dur fibreux de type bois, copeaux (marron) ; matériau souple de type mastic (collant) (gris) ; matériau (noir) ; matériau (marron)	0	Fibres d'amiante non détectées

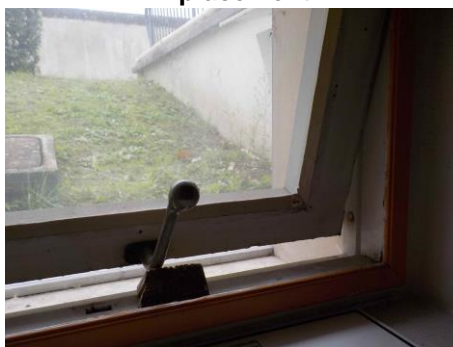
PRELEVEMENT : P011
Emplacement :

Nom du client CHRU DE TOURS	Numéro de dossier 81052-161891 49 boulevard Béranger 37044	Pièce ou local – Composant Lot n° Aile centrale - R-1 - Façade Ouest - Fenêtre n°09 -
Nom de l'opérateur MICIELSKI Julien	Date de prélèvement 02/10/2024	Partie de composant Joint de vitrage

Résultat amiante : Absence d'amiante
