Date de la commande : 09/04/2021
Rapport N°: 10642553/OS219
Rapport établie le : 17/05/2021

PRE-RAPPORT de repérage des matériaux et produits contenant de l'amiante avant réalisation de travaux

Immeuble : Composant : G2D :	BASE FUSCO ET DIVERS BAT EPHREME 560098503DG554	Propriétaire :	ESID DE BREST 29240 BREST
Adresse :	BASE FUSCO 56600 LANESTER	Donneur d'ordre :	ESID DE BREST 29240 BREST
Date du constat :	Du 12/04/2021 au 14/04/2021	Accompagnateur	Aucun
Liste locaux concernés par les travaux :	Voir paragraphe 1.3	 	
Diagnosticteur :	Monsieur Florian RIO

DESCRIPTION SUCCINCTE DU PROGRAMME DES TRAVAUX
Réfection totale du bâtiment.

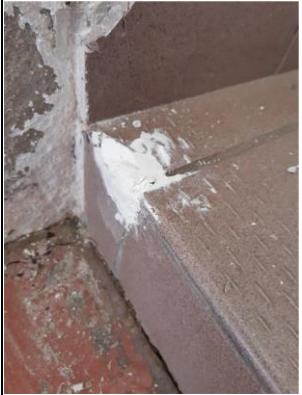
ETAGE	LOCAL	OUVRAGE	MATERIAU / PRODUIT	CRITERE DECISION	N° PRELEVEMENT	N° SONDAGE	PRESENCE D'AMIANTE	ESTIMATION DE LA QUANTITE	PHOTO
RDC	005 Préau	Marches	Colle - Carrelage	R	P072		Non

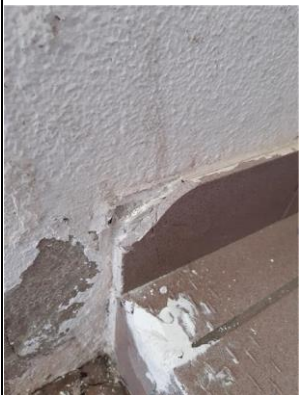
Plinthes	Colle - Carrelage	R	P073		Non

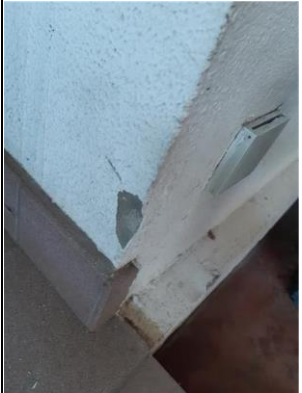
ÉTAGE	LOCAL	OUVRAGE	MATÉRIAU / PRODUIT	CRITÈRE DECISION	N° PRELEVEMENT	N° SONDAGE	PRÉSENCE D'AMIANTE	ESTIMATION DE LA QUANTITÉ	PHOTO
		Mur	Peinture + enduit	R	P074		Non

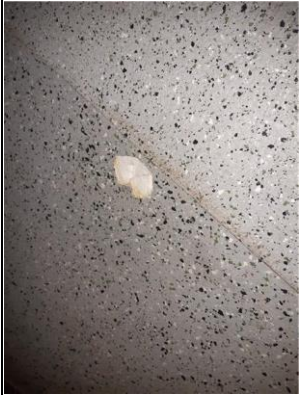
ÉTAGE	LOCAL	OUVRAGE	MATÉRIAU / PRODUIT	CRITÈRE DECISION	N° PRELEVEMENT	N° SONDAGE	PRÉSENCE D'AMIANTE	ESTIMATION DE LA QUANTITÉ	PHOTO
		Cloisons	Peinture pailletée + enduit plâtre	R	P030		Non

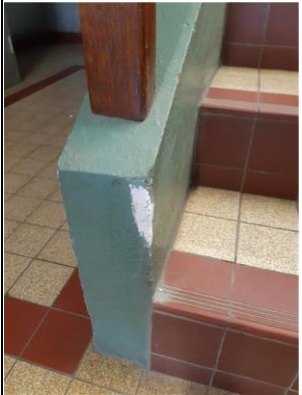
Limon	Peinture sur béton	R	P031		Non

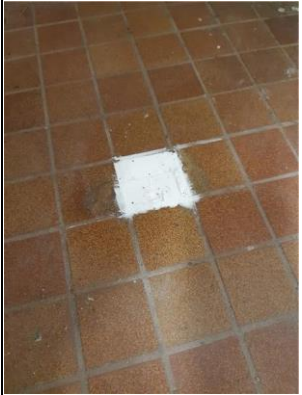
ÉTAGE	LOCAL	OUVRAGE	MATERIAU / PRODUIT	CRITERE DECISION	N° PRELEVEMENT	N° SONDAGE	PRESENCE D'AMIANTE	ESTIMATION DE LA QUANTITE	PHOTO
RDC	013 Sanitaires	Plancher	Colle - Carrelage	R	P023		Non

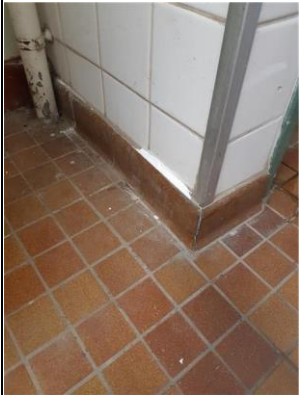
Plinthes	Colle - Carrelage	R	P024		Non

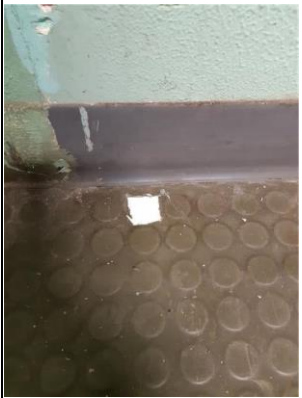
ÉTAGE	LOCAL	OUVRAGE	MATERIAU / PRODUIT	CRITERE DECISION	N° PRELEVEMENT	N° SONDAGE	PRESENCE D'AMIANTE	ESTIMATION DE LA QUANTITE	PHOTO
RDC	015 Armurerie	Plancher	Lé souple + colle jaune + ragréage	R	P014		Non

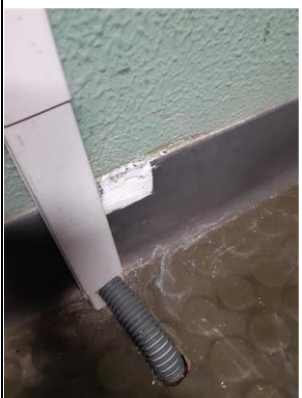
Plinthes	Colle jaune	R	P015		Oui

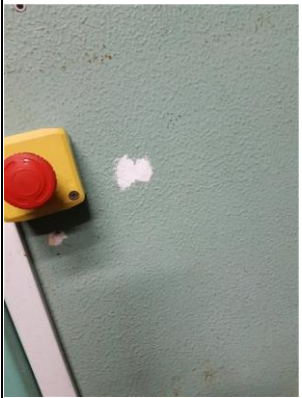
ÉTAGE	LOCAL	OUVRAGE	MATÉRIAU / PRODUIT	CRITÈRE DECISION	N° PRELEVEMENT	N° SONDAGE	PRÉSENCE D'AMIANTE	ESTIMATION DE LA QUANTITÉ	PHOTO
		Mur	Peinture + enduit	R	P016		Non

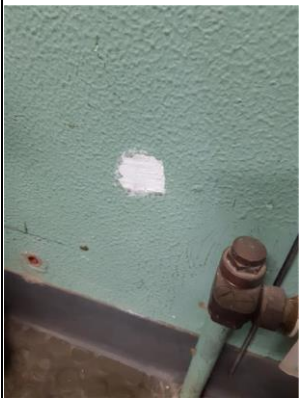
Mur cloison	Peinture + enduit	R	P017		Non

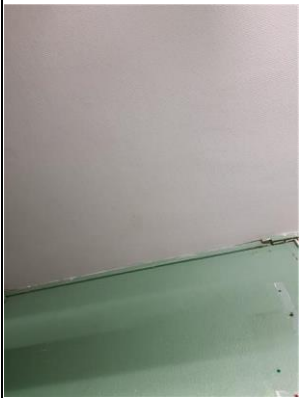
ÉTAGE	LOCAL	OUVRAGE	MATERIAU / PRODUIT	CRITERE DECISION	N° PRELEVEMENT	N° SONDAGE	PRESENCE D'AMIANTE	ESTIMATION DE LA QUANTITE	PHOTO
		Plafond	Peinture + enduit	R	P018		Non

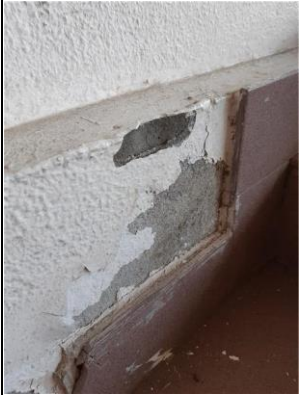
ÉTAGE	LOCAL	OUVRAGE	MATÉRIAU / PRODUIT	CRITÈRE DECISION	N° PRELEVEMENT	N° SONDAGE	PRÉSENCE D'AMIANTE	ESTIMATION DE LA QUANTITÉ	PHOTO
		Murs	Peinture + enduit	R	P065		Non

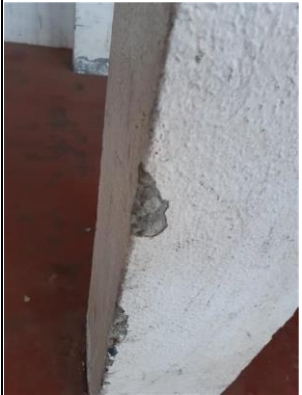
Poteaux	Peinture + enduit	R	P067		Non

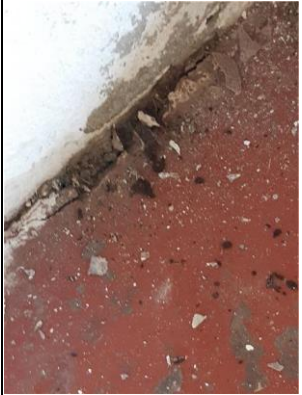
ÉTAGE	LOCAL	OUVRAGE	MATERIAU / PRODUIT	CRITERE DECISION	N° PRELEVEMENT	N° SONDAGE	PRESENCE D'AMIANTE	ESTIMATION DE LA QUANTITE	PHOTO
		Plancher	Peinture sur béton	R	P066		Non

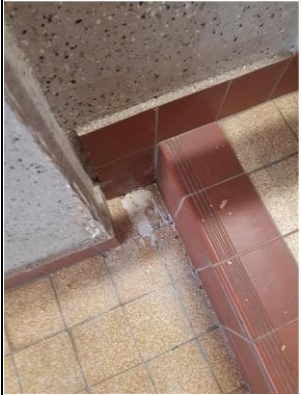
ÉTAGE	LOCAL	OUVRAGE	MATERIAU / PRODUIT	CRITERE DECISION	N° PRELEVEMENT	N° SONDAGE	PRESENCE D'AMIANTE	ESTIMATION DE LA QUANTITE	PHOTO
RDC	021 Dégagement	Plancher	Colle - Carrelage	R	P021		Non

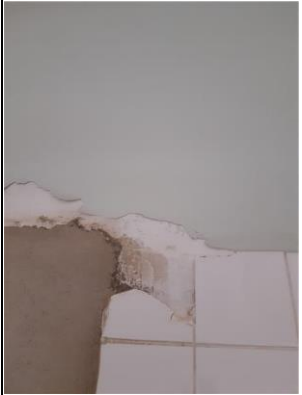
ÉTAGE	LOCAL	OUVRAGE	MATÉRIAU / PRODUIT	CRITÈRE DECISION	N° PRELEVEMENT	N° SONDAGE	PRÉSENCE D'AMIANTE	ESTIMATION DE LA QUANTITÉ	PHOTO
		Mur	Peinture + enduit	R	P010		Non

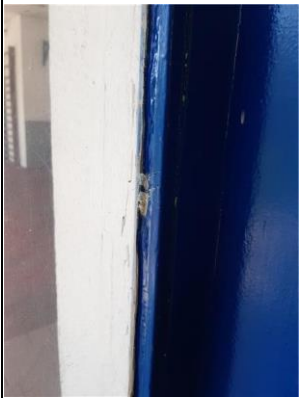
Porte vitrée	Mastic vitrié	R	P022		Non

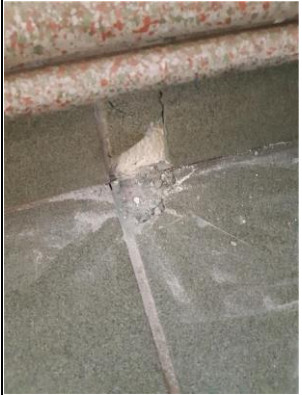
ÉTAGE	LOCAL	OUVRAGE	MATERIAU / PRODUIT	CRITERE DECISION	N° PRELEVEMENT	N° SONDAGE	PRESENCE D'AMIANTE	ESTIMATION DE LA QUANTITE	PHOTO
RDC	028 Salle de cours	Plancher	Colle - Carrelage	R	P001		Non

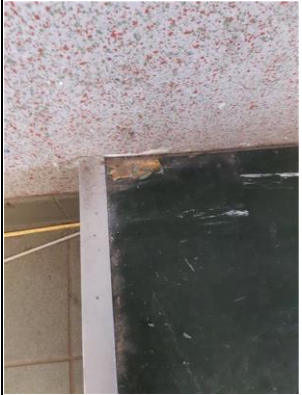
ÉTAGE	LOCAL	OUVRAGE	MATERIAU / PRODUIT	CRITERE DECISION	N° PRELEVEMENT	N° SONDAGE	PRESENCE D'AMIANTE	ESTIMATION DE LA QUANTITE	PHOTO
		Plancher	Dalles de sol + colle jaune	R	P006		Oui

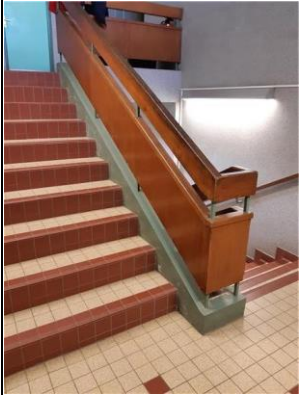
ÉTAGE	LOCAL	OUVRAGE	MATERIAU / PRODUIT	CRITERE DECISION	N° PRELEVEMENT	N° SONDAGE	PRESENCE D'AMIANTE	ESTIMATION DE LA QUANTITE	PHOTO
RDC à R+1	Cage d'escaliers n°2	Limon	Peinture sur béton	R	P048		Non

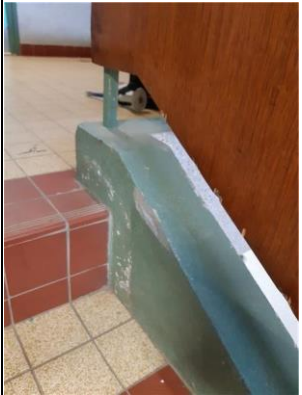
Limon	Peinture sur béton	R	P049		Non

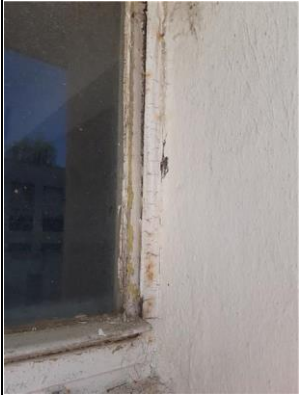
ÉTAGE	LOCAL	OUVRAGE	MATERIAU / PRODUIT	CRITERE DECISION	N° PRELEVEMENT	N° SONDAGE	PRESENCE D'AMIANTE	ESTIMATION DE LA QUANTITE	PHOTO
EXTERIEU R	Façades	Fenêtres	Mastic vitré	R	P068		Non

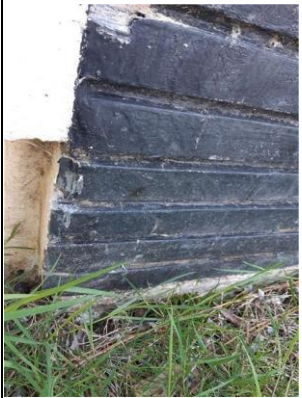
ÉTAGE	LOCAL	OUVRAGE	MATÉRIAU / PRODUIT	CRITÈRE DECISION	N° PRELEVEMENT	N° SONDAGE	PRÉSENCE D'AMIANTE	ESTIMATION DE LA QUANTITÉ	PHOTO
		Pignons n°3	Ardoises + colle	R	P081		Non

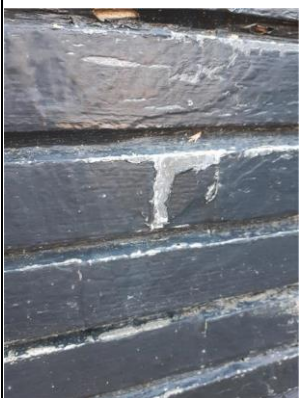
Pignons n°3	Peinture noire sur ardoises	R	P082		Non

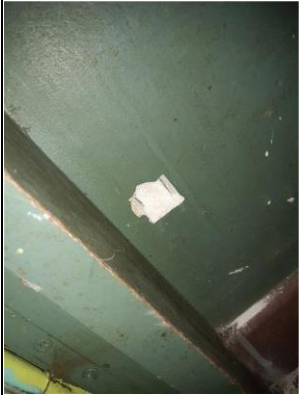
ÉTAGE	LOCAL	OUVRAGE	MATÉRIAU / PRODUIT	CRITÈRE DECISION	N° PRELEVEMENT	N° SONDAGE	PRÉSENCE D'AMIANTE	ESTIMATION DE LA QUANTITÉ	PHOTO
R+1	01 116 Chambre	Murs	Peinture + enduit	R	P038		Non

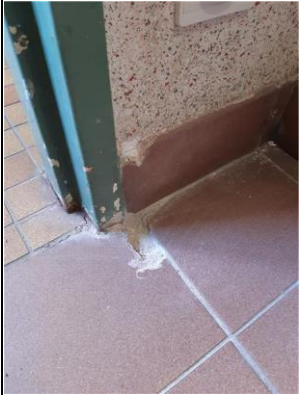
ÉTAGE	LOCAL	OUVRAGE	MATÉRIAU / PRODUIT	CRITÈRE DECISION	N° PRELEVEMENT	N° SONDAGE	PRÉSENCE D'AMIANTE	ESTIMATION DE LA QUANTITÉ	PHOTO
		Plinthes	Colle - Carrelage	R	P033		Non

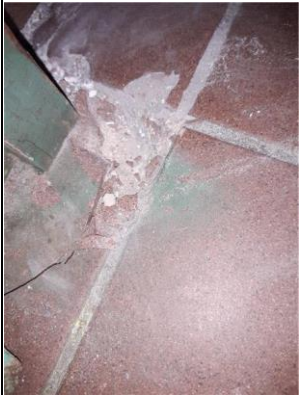
R+1	01 124 Chambre	Plancher	Colle - Carrelage	R	P050		Non

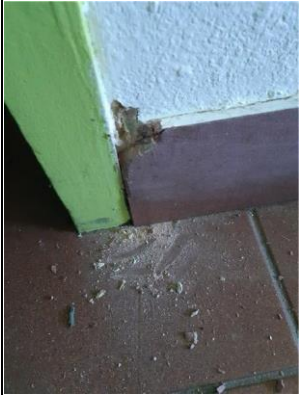
ÉTAGE	LOCAL	OUVRAGE	MATERIAU / PRODUIT	CRITERE DECISION	N° PRELEVEMENT	N° SONDAGE	PRESENCE D'AMIANTE	ESTIMATION DE LA QUANTITE	PHOTO
		Plinthes	Colle - Carrelage	R	P051		Non

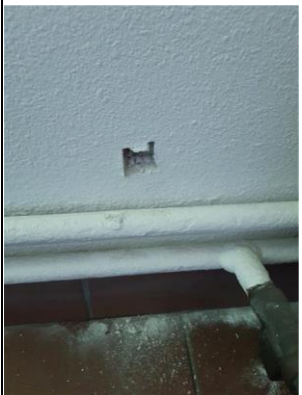
Murs	Peinture + enduit plâtre	R	P052		Non

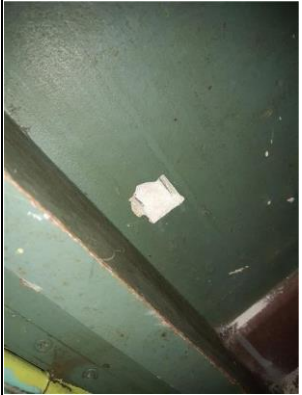
ÉTAGE	LOCAL	OUVRAGE	MATÉRIAU / PRODUIT	CRITÈRE DECISION	N° PRELEVEMENT	N° SONDAGE	PRÉSENCE D'AMIANTE	ESTIMATION DE LA QUANTITÉ	PHOTO
		Murs	Peinture + enduit plâtre	R	P053		Non

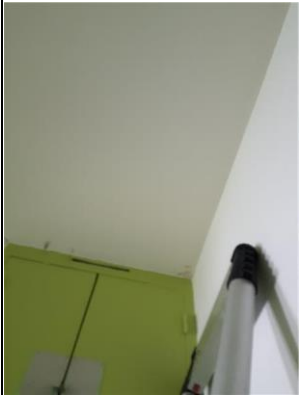
Plafond	Peinture + enduit plâtre	R	P054		Non

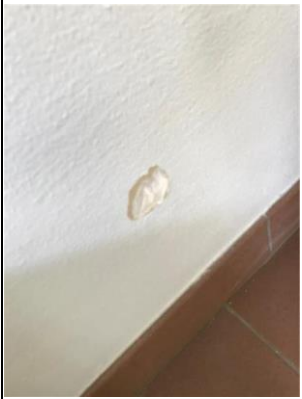
ÉTAGE	LOCAL	OUVRAGE	MATÉRIAU / PRODUIT	CRITÈRE DECISION	N° PRELEVEMENT	N° SONDAGE	PRÉSENCE D'AMIANTE	ESTIMATION DE LA QUANTITÉ	PHOTO
R+1	01 143 Chambre	Mur	Peinture pailletée + enduit plâtre	R	P085		Non

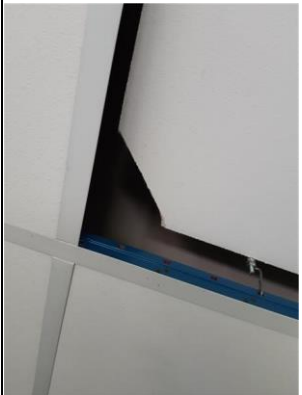
Plafond	Dalles de faux-plafond	R	P035		Non

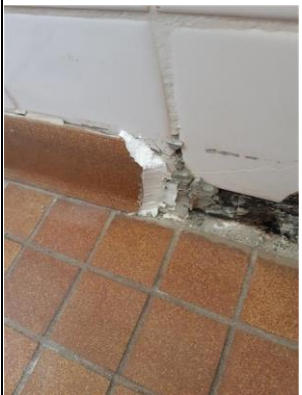
Plinthes	Colle - Carrelage	R	P041		Non

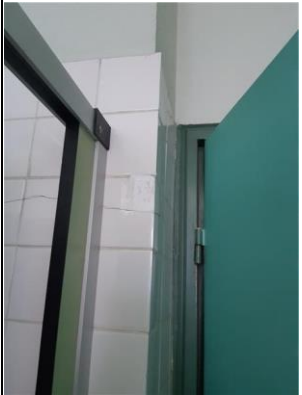
Mur	Colle - Faïence	R	P043		Non

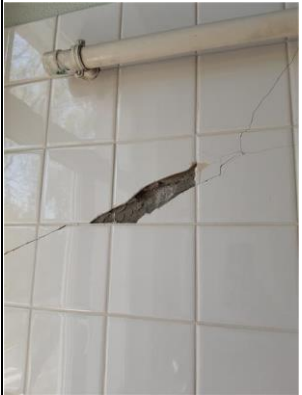
Mur	Colle - Faïence	R	P058		Non

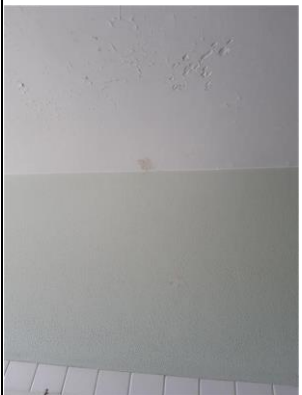
Plafond	Peinture + enduit plâtre	R	P060		Oui
