SYNTHESES DES CARTOGRAPHIES DE LOCALISATION DES MATERIAUX ET DES PRODUITS CONTENANT DE L'AMIANTE SUIVANT LES RAPPORTS DE REPERAGE ETABLIS PAR BUREAU VERITAS ET BRETS CONTRÔLE

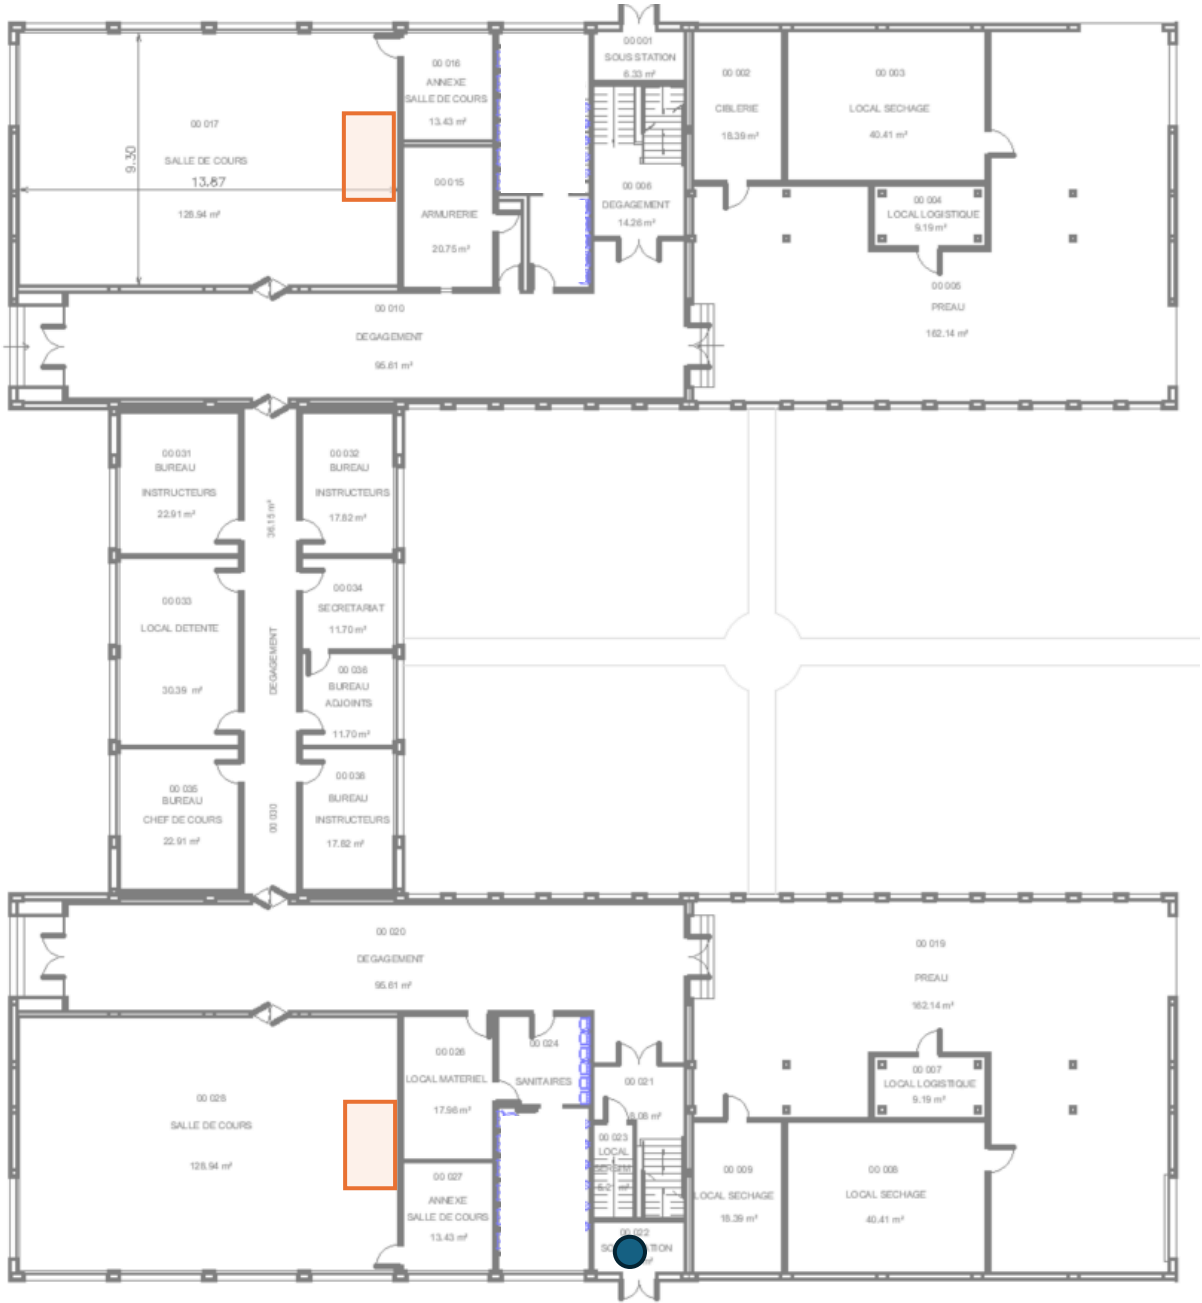
CARTOGRAPHIE MPCA - EPHERME – RDC – SOL

Enduits sur poteaux

Dalles de sols + colles

Conduit AC

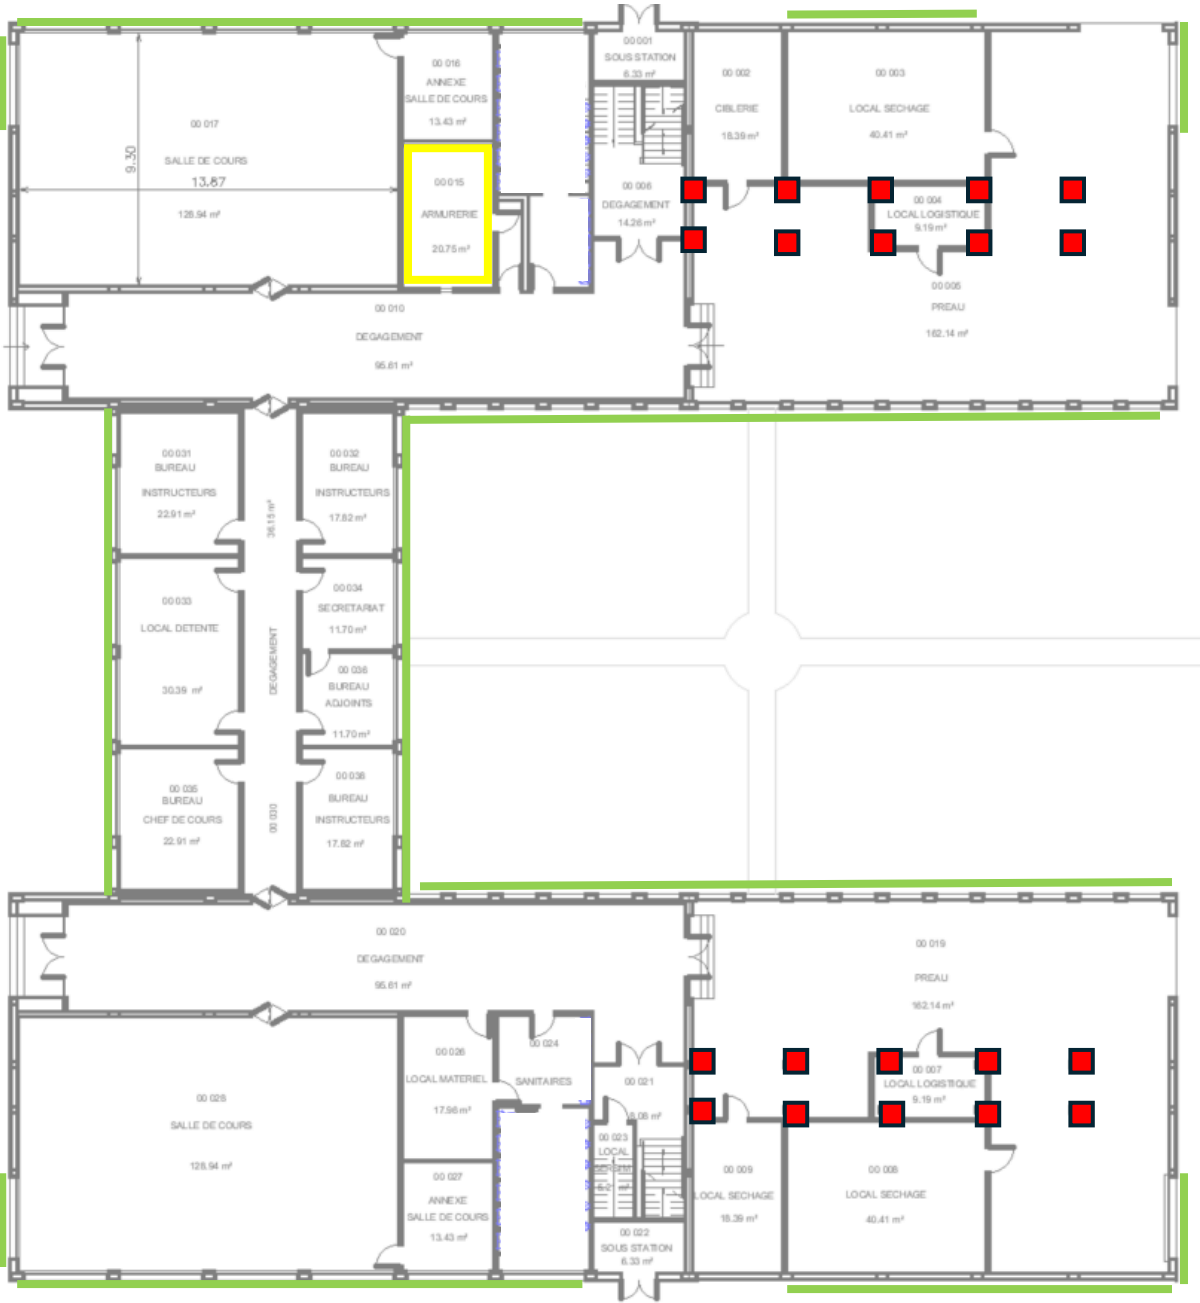
CARTOGRAPHIE MPCA - EPHERME – RDC - VOILE

Enduits sur poteaux
-

Dalles de sols + colles
-

Plinthes + colles
-

Joint d'étanchéité entre menuiseries et structures et reprise d'étanchéité

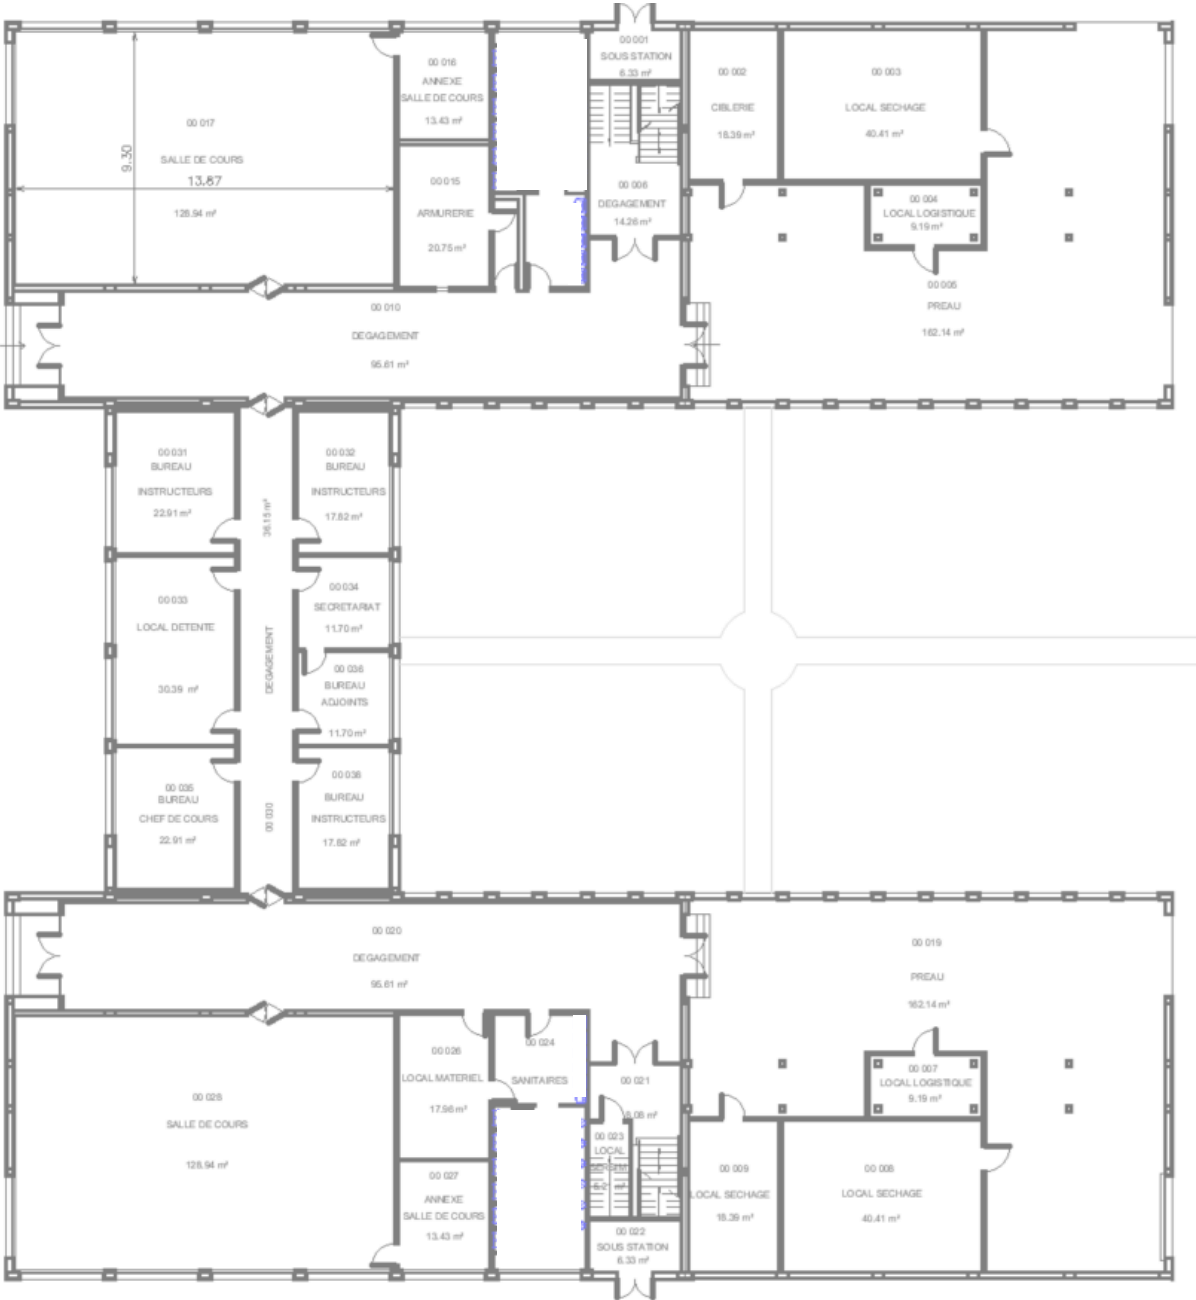
CARTOGRAPHIE MPCA - EPHERME – RDC – PLAFOND

Pas de matériaux et de produits contenant de l'amiante identifié.

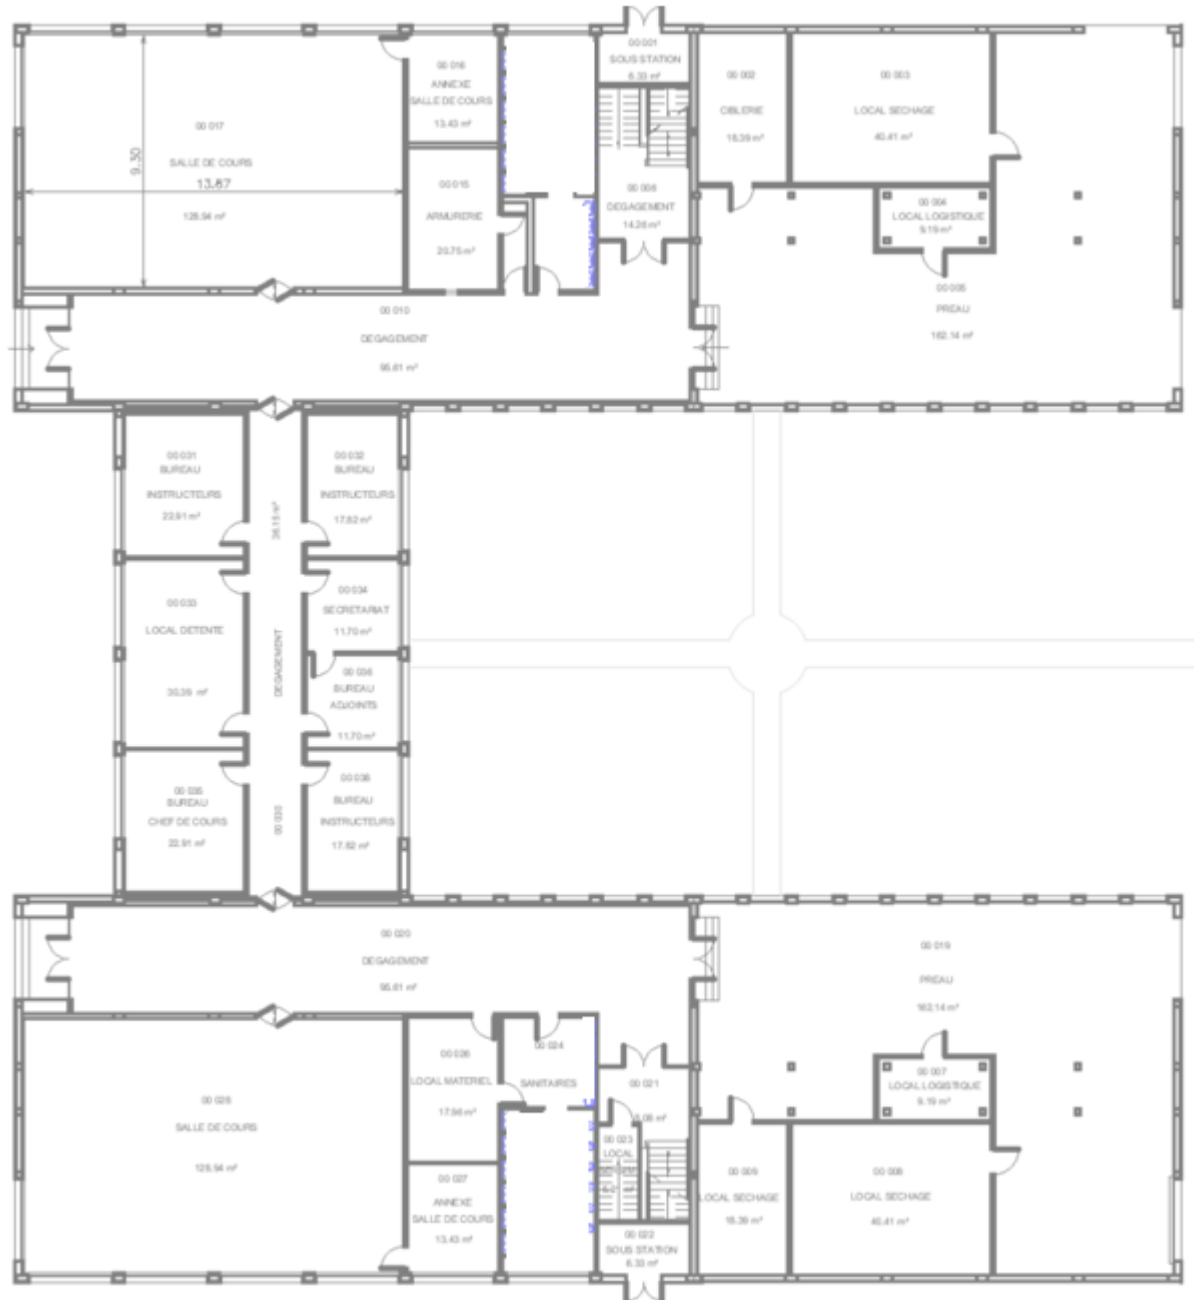
CARTOGRAPHIE MPCA - EPHERME – R+1 – SOL

Pas de matériaux et de produits contenant de l'amiante identifié dans les rapports de repérage amiante avant travaux.

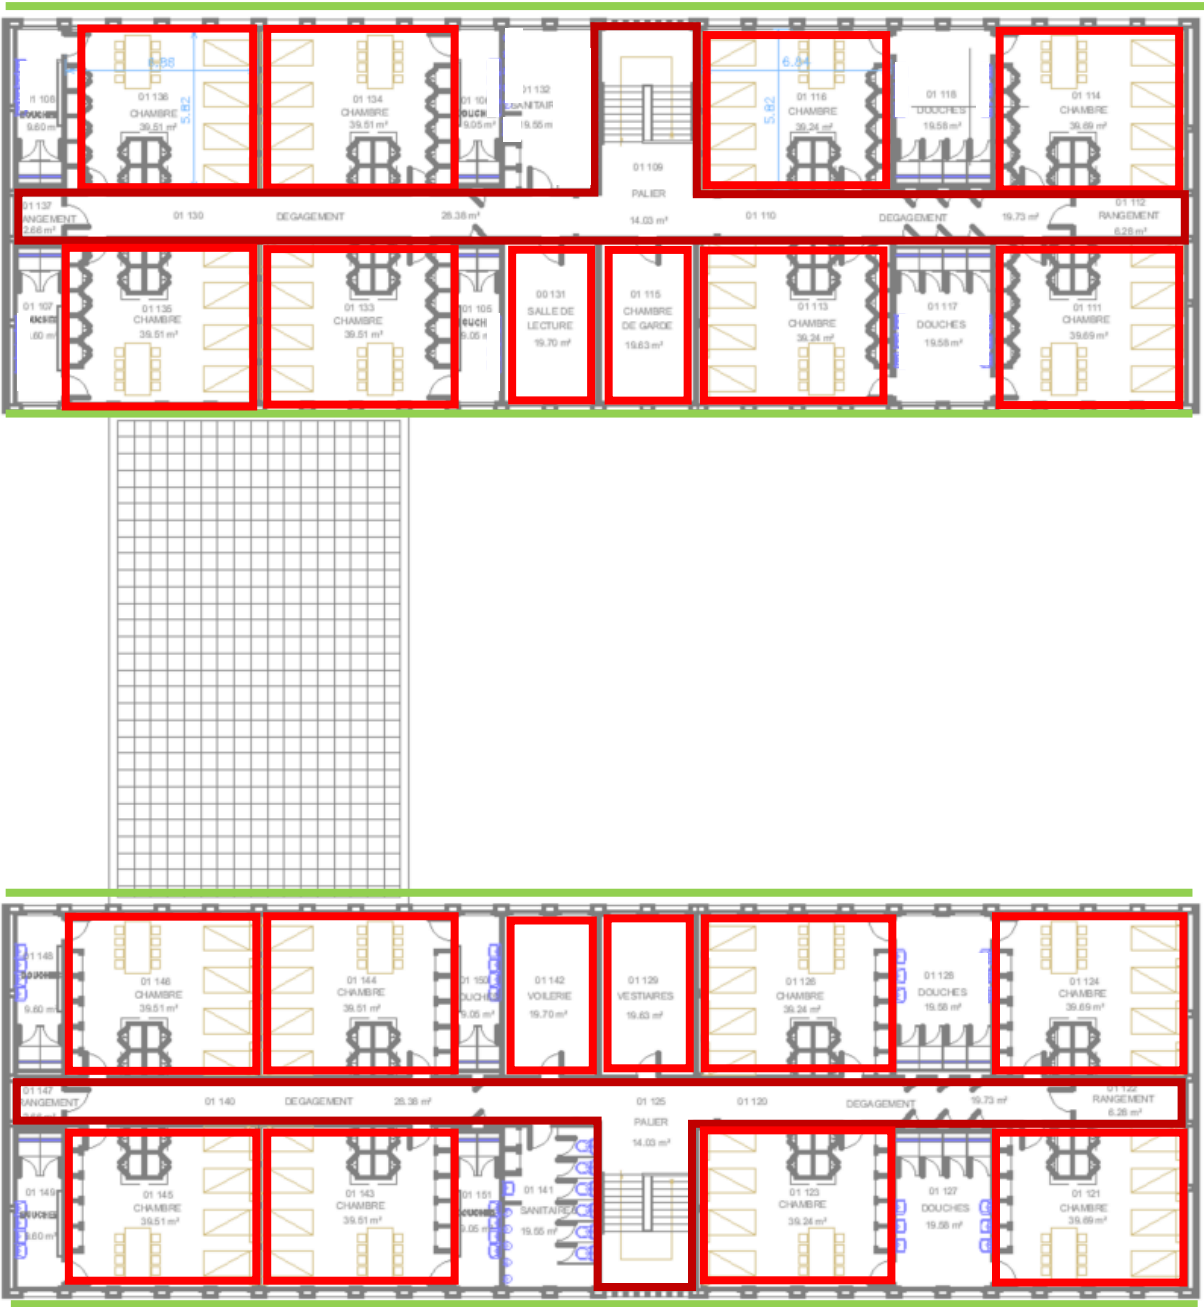
CARTOGRAPHIE MPCA - EPHERME – R+1 - VOILE

Joint d'étanchéité et joint de dormants amiantés des menuiseries extérieures
-

Enduit de surface à base de plâtre avec peinture
-

Enduit de surface à base de plâtre avec peinture pailleté amianté

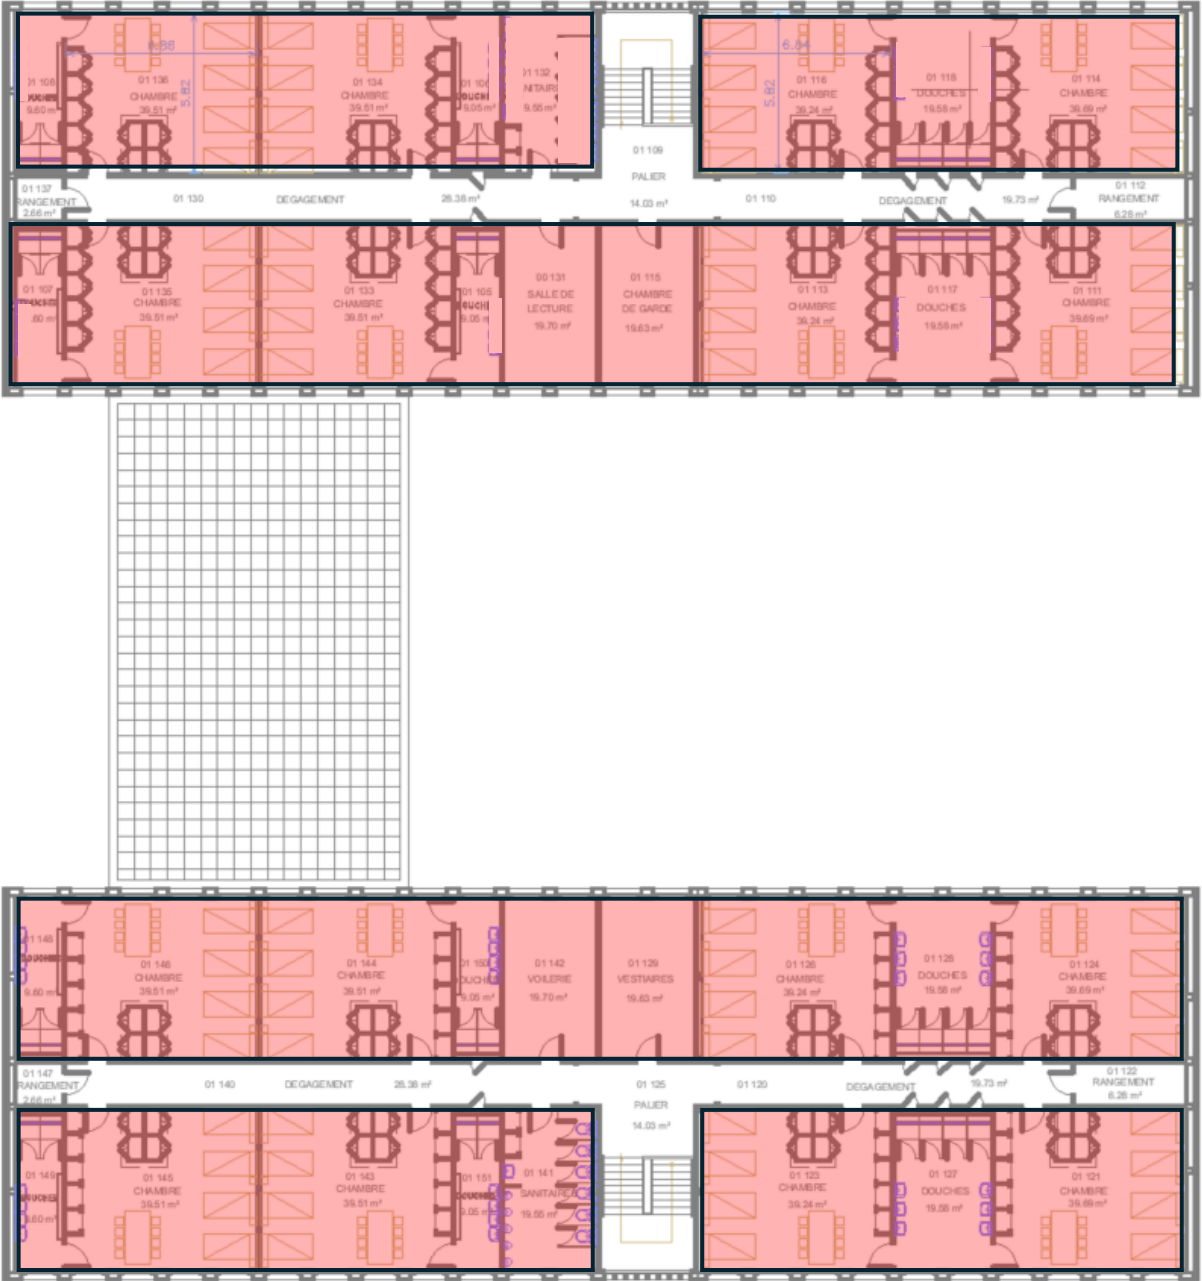
CARTOGRAPHIE MPCA - EPHERME – R+1 - PLAFOND

Enduits à base de plâtre lissé aux plafonds

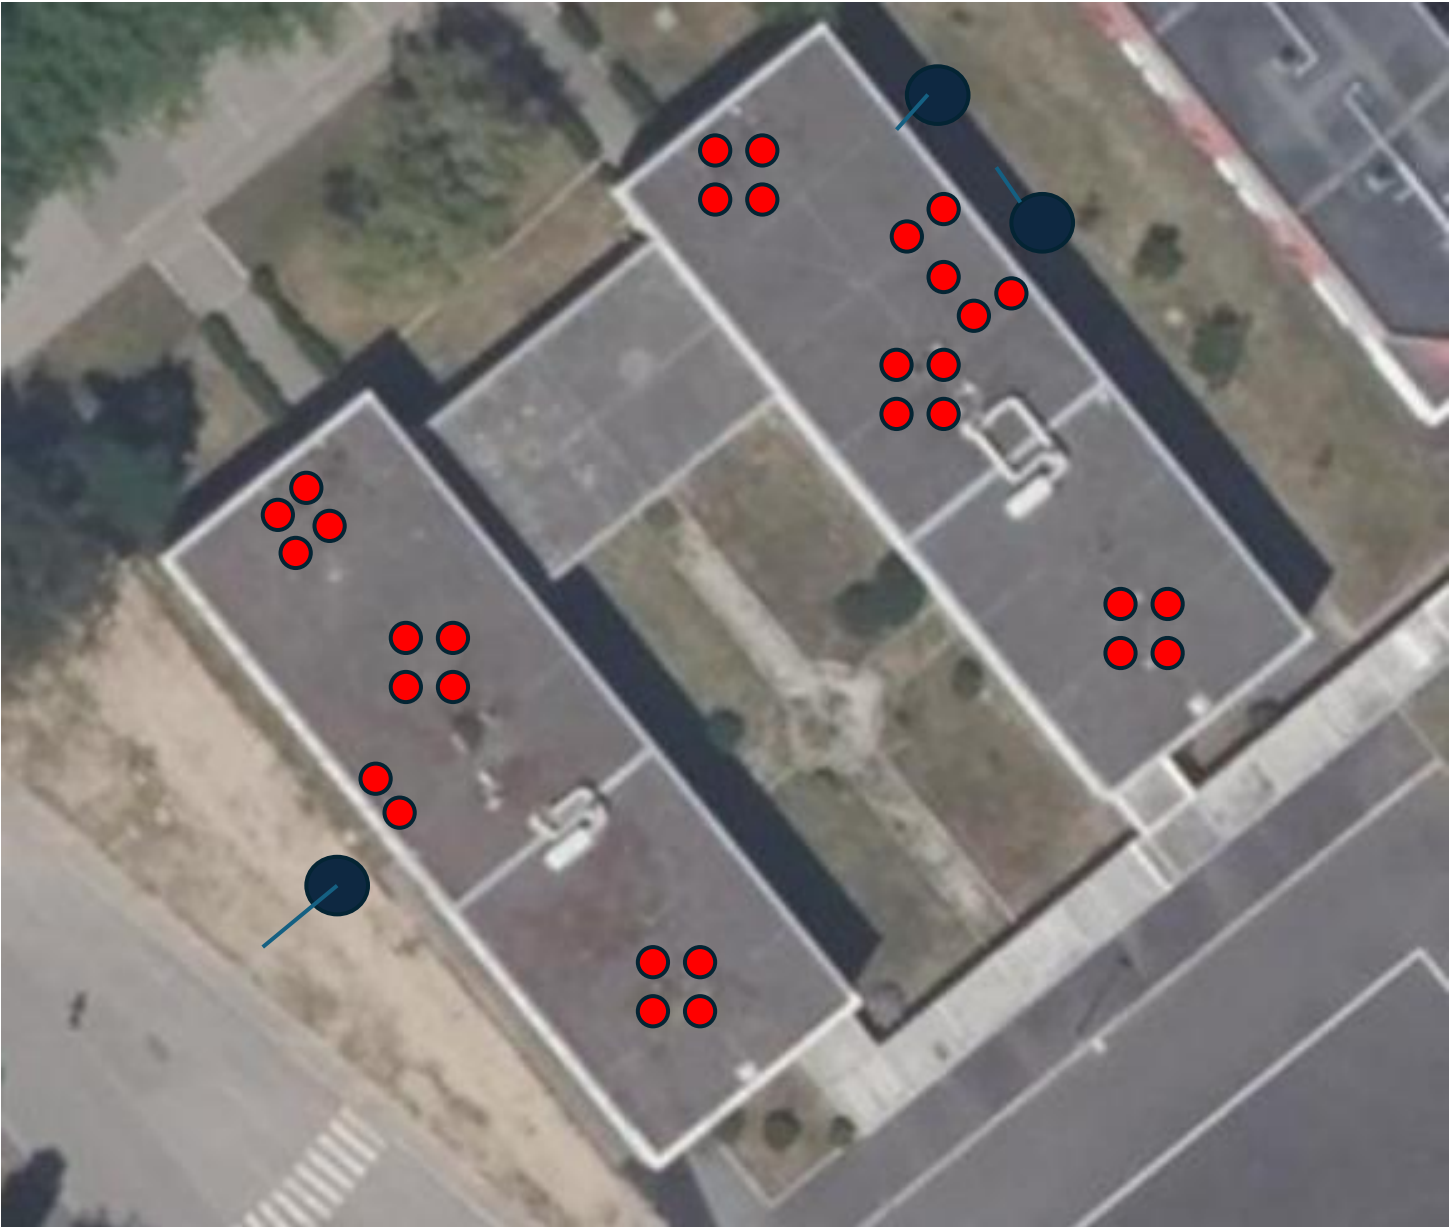
- Mitrons et conduit traversant en toiture (environ 32 unités)
- Conduit en réseaux enterrés en amiante ciment
