**SYNTHESES DES CARTOGRAPHIES DE LOCALISATION DES MATERIAUX ET DES PRODUITS CONTENANT DE L'AMIANTE SUIVANT LES RAPPORTS DE REPERAGE ETABLIS PAR BUREAU VERITAS ET BRETS CONTRÔLE**

## **BATIMENT MUTEL** – Façade

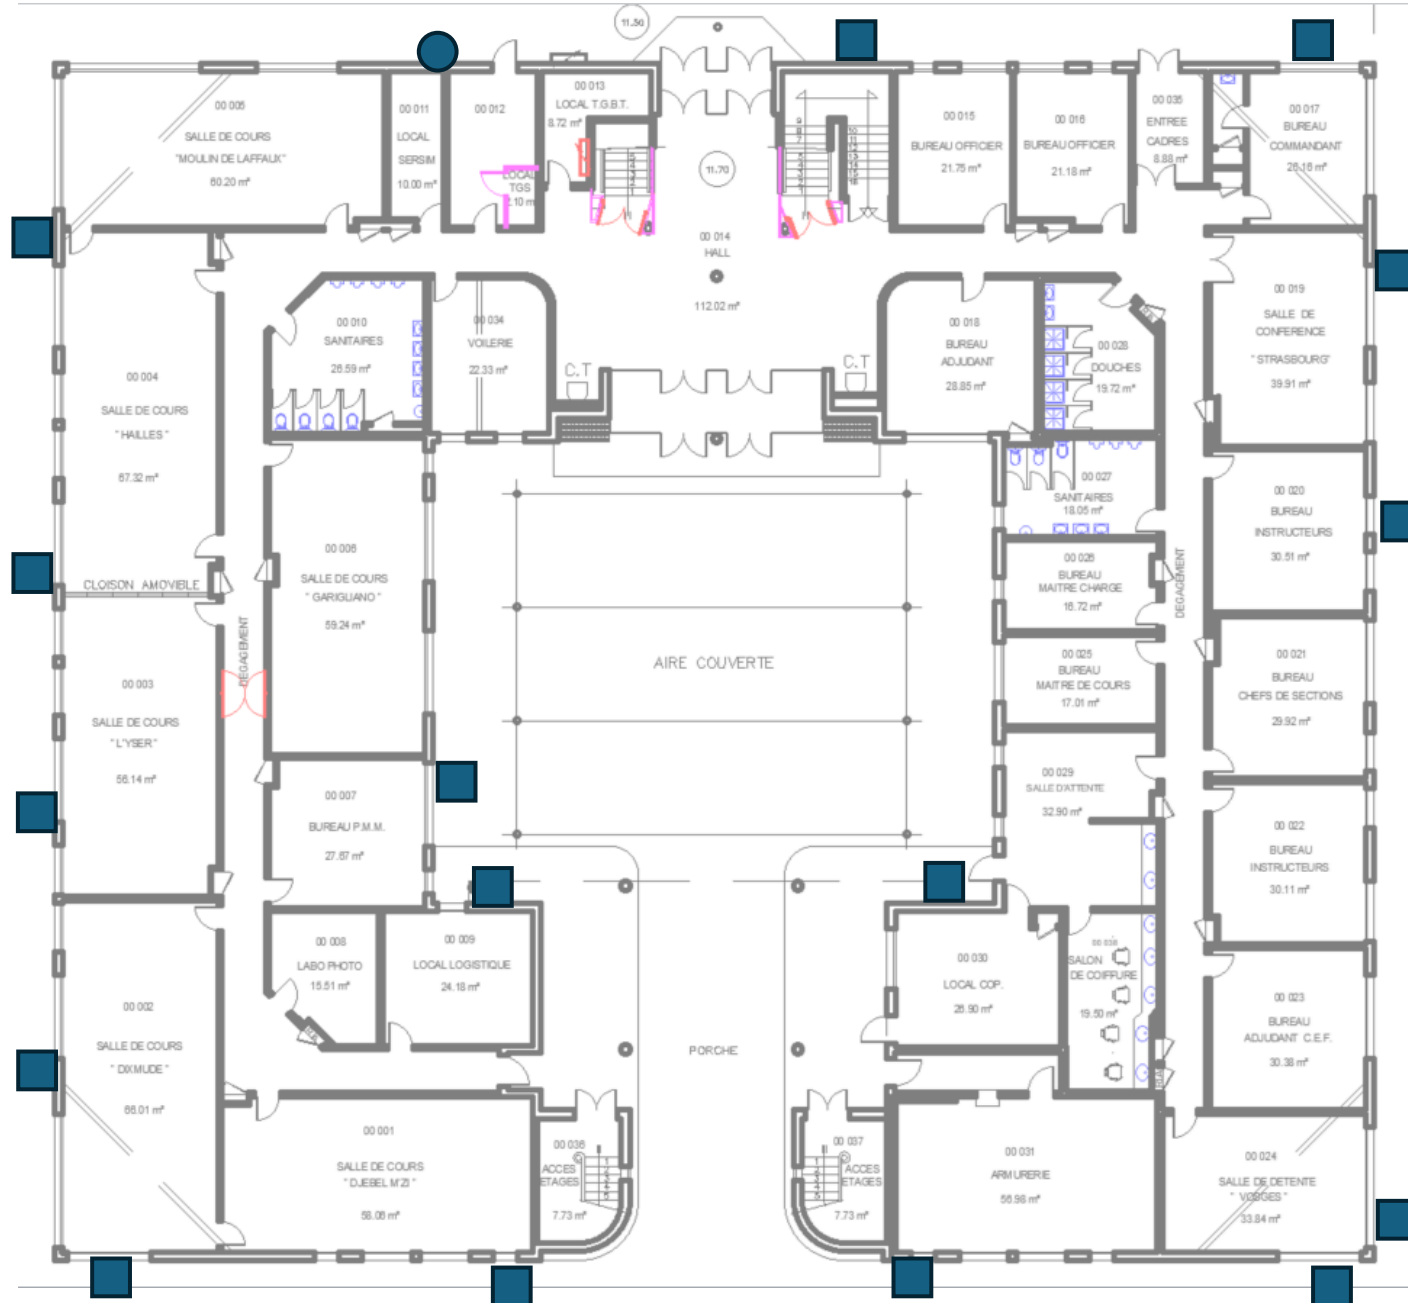
- Conduit de ventilation ( vide-sanitaire / Extérieur)
- Fourreau amiante ciment ( câble électrique)

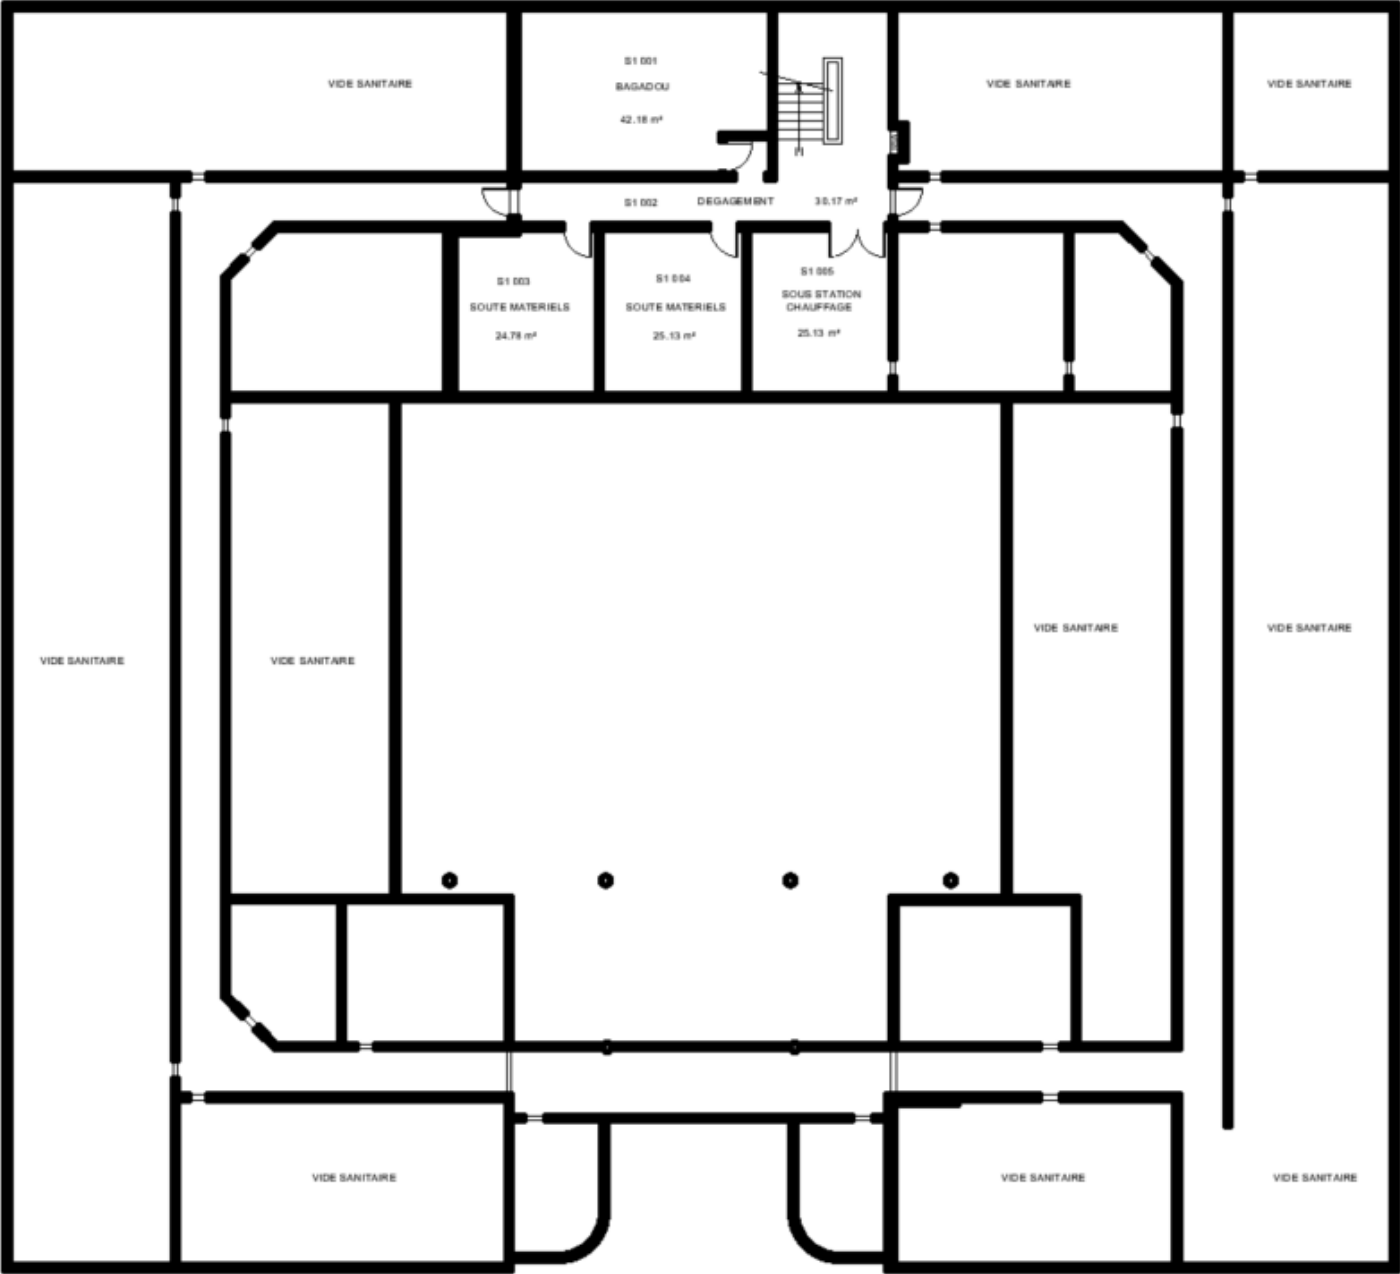
**BATIMENT Mutuel** – Sous-sol (sol / voile / plafond)

*Absence de matériaux et de produits contenant de l'amiante*

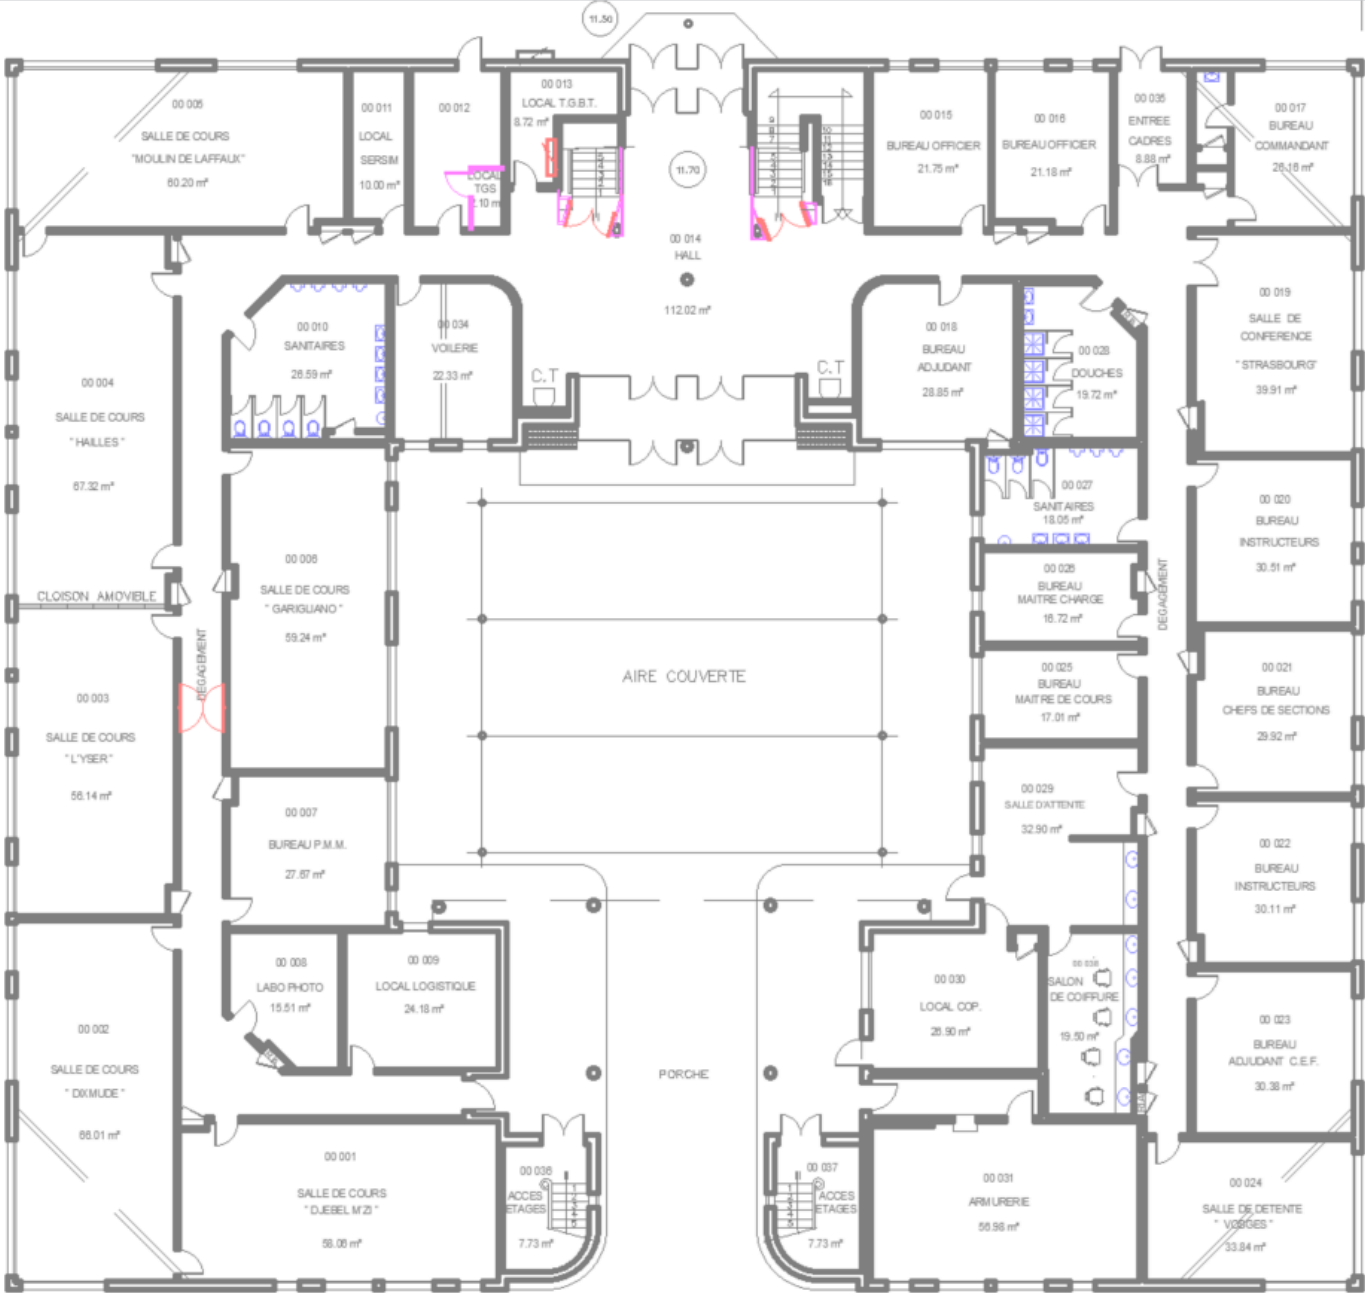
**BATIMENT MUTEL** – Niveau RDC (sol / voile / plafond)

*Absence de matériaux et de produits contenant de l'amiante*

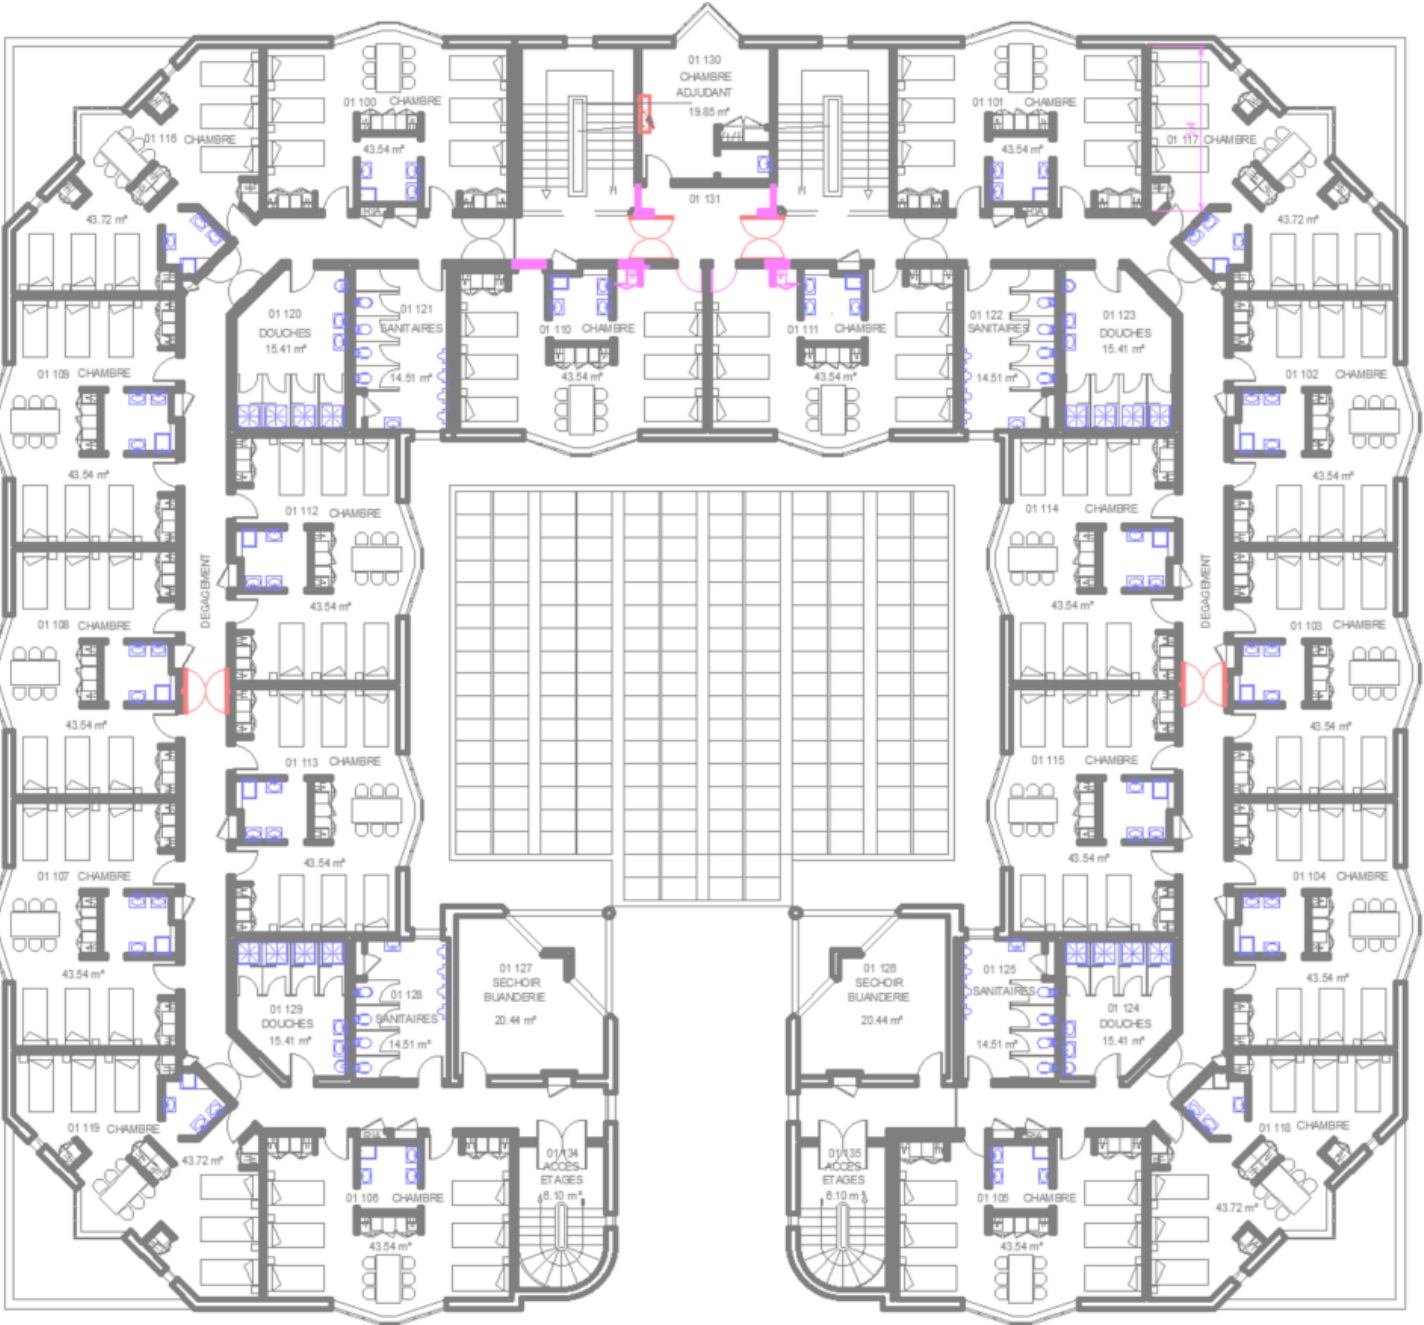
**BATIMENT MUTEL** – Niveau R+1 (sol / voile / plafond)

*Absence de matériaux et de produits contenant de l'amiante*

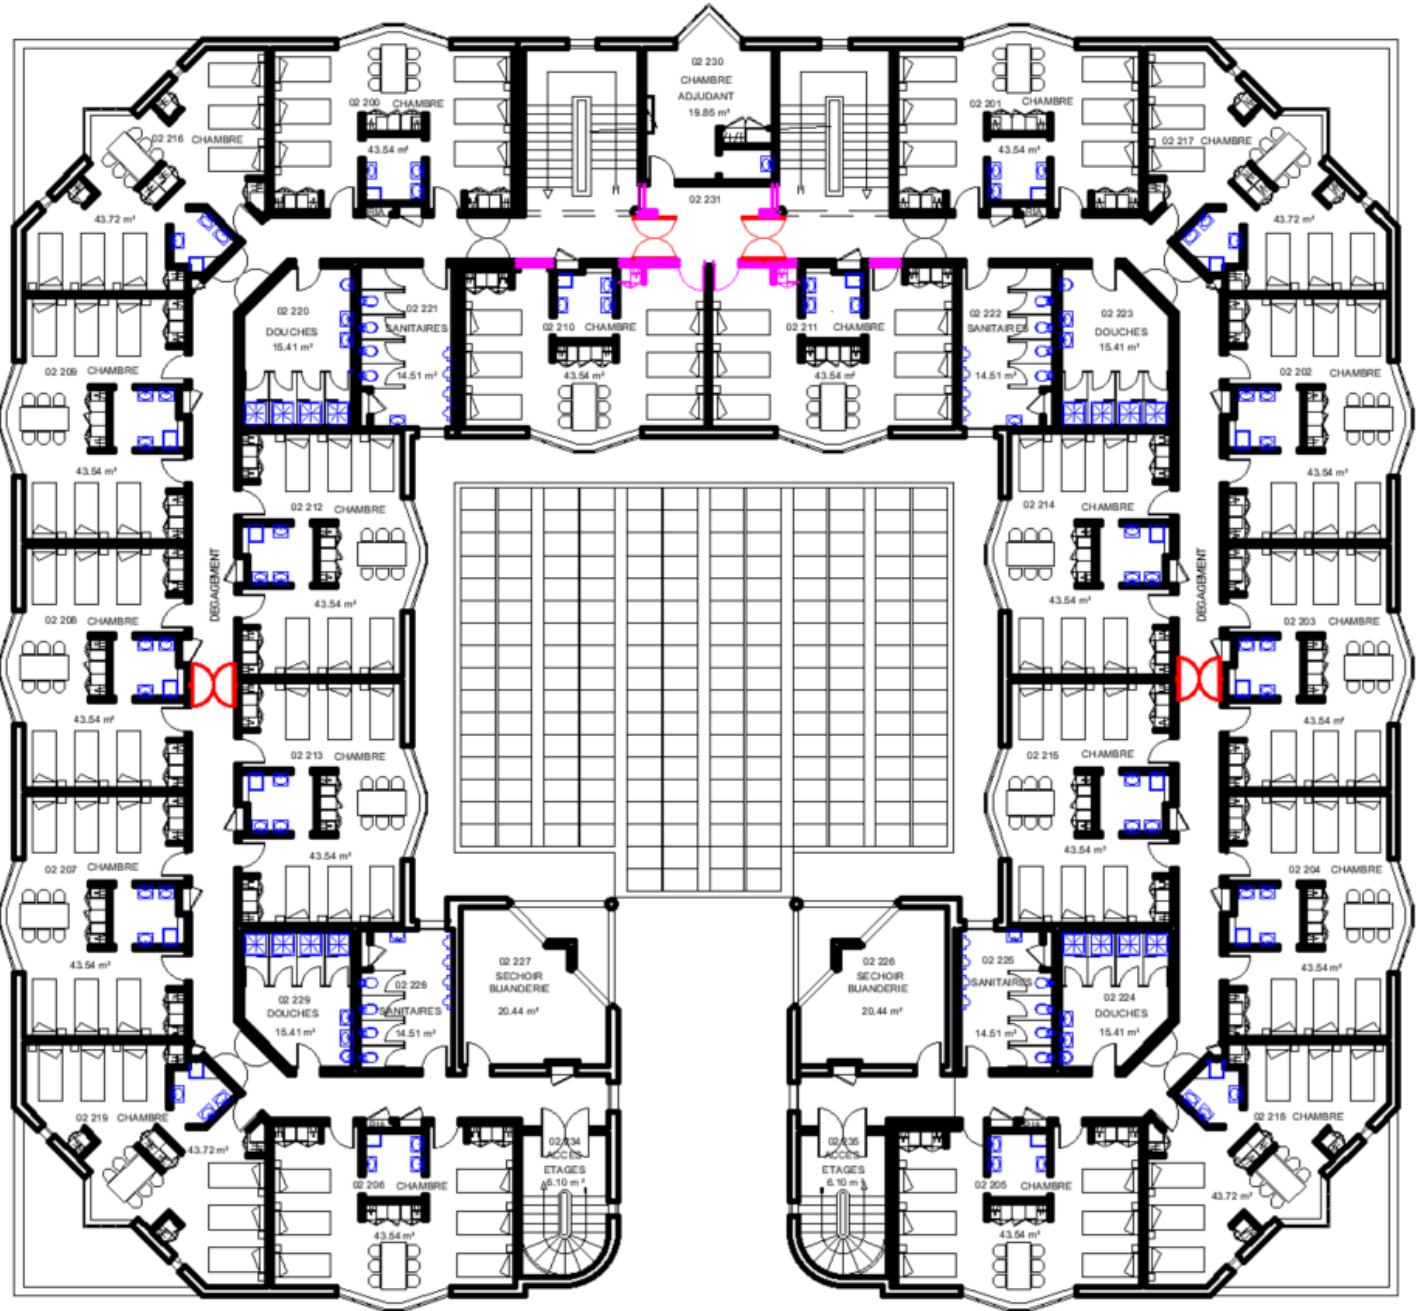
**BATIMENT MUTEL** – Niveau R+2 (sol / voile / plafond)

*Absence de matériaux et de produits contenant de l'amiante*

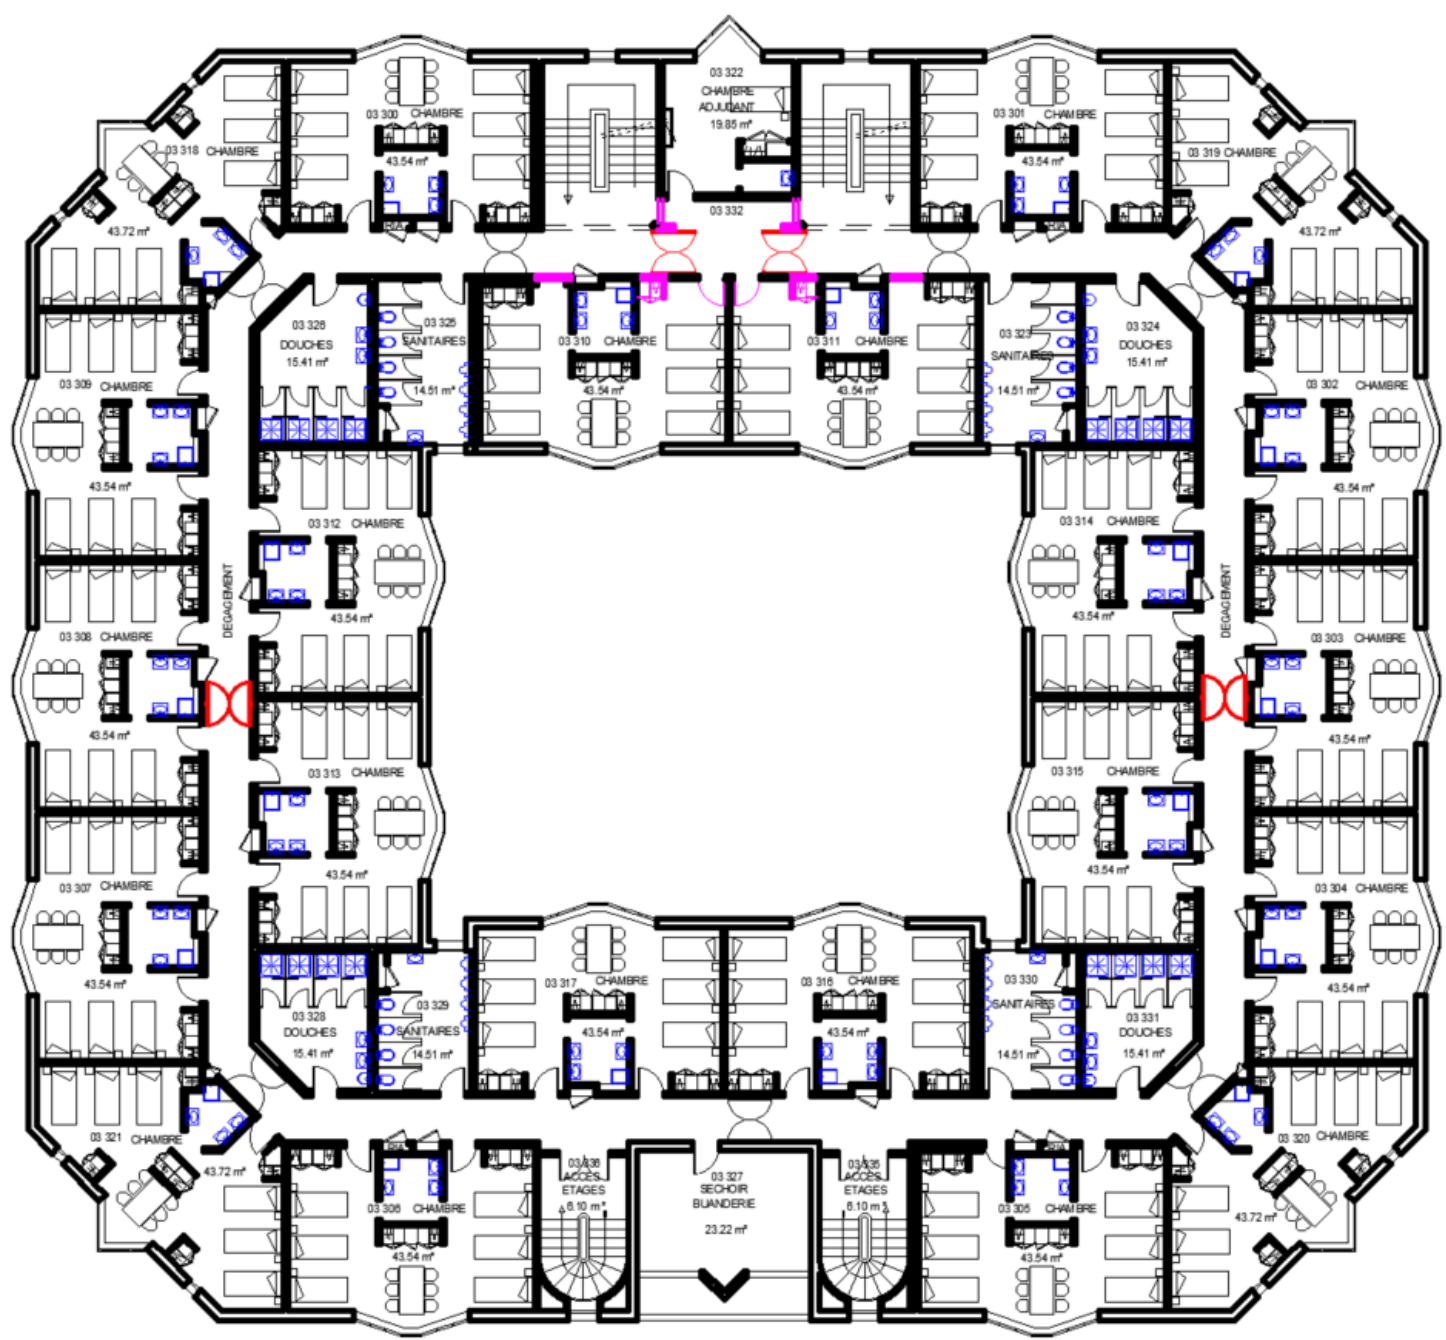
**BATIMENT MUTEL** – R+3 (sol / voile / plafond)

*Absence de matériaux et de produits contenant de l'amiante*

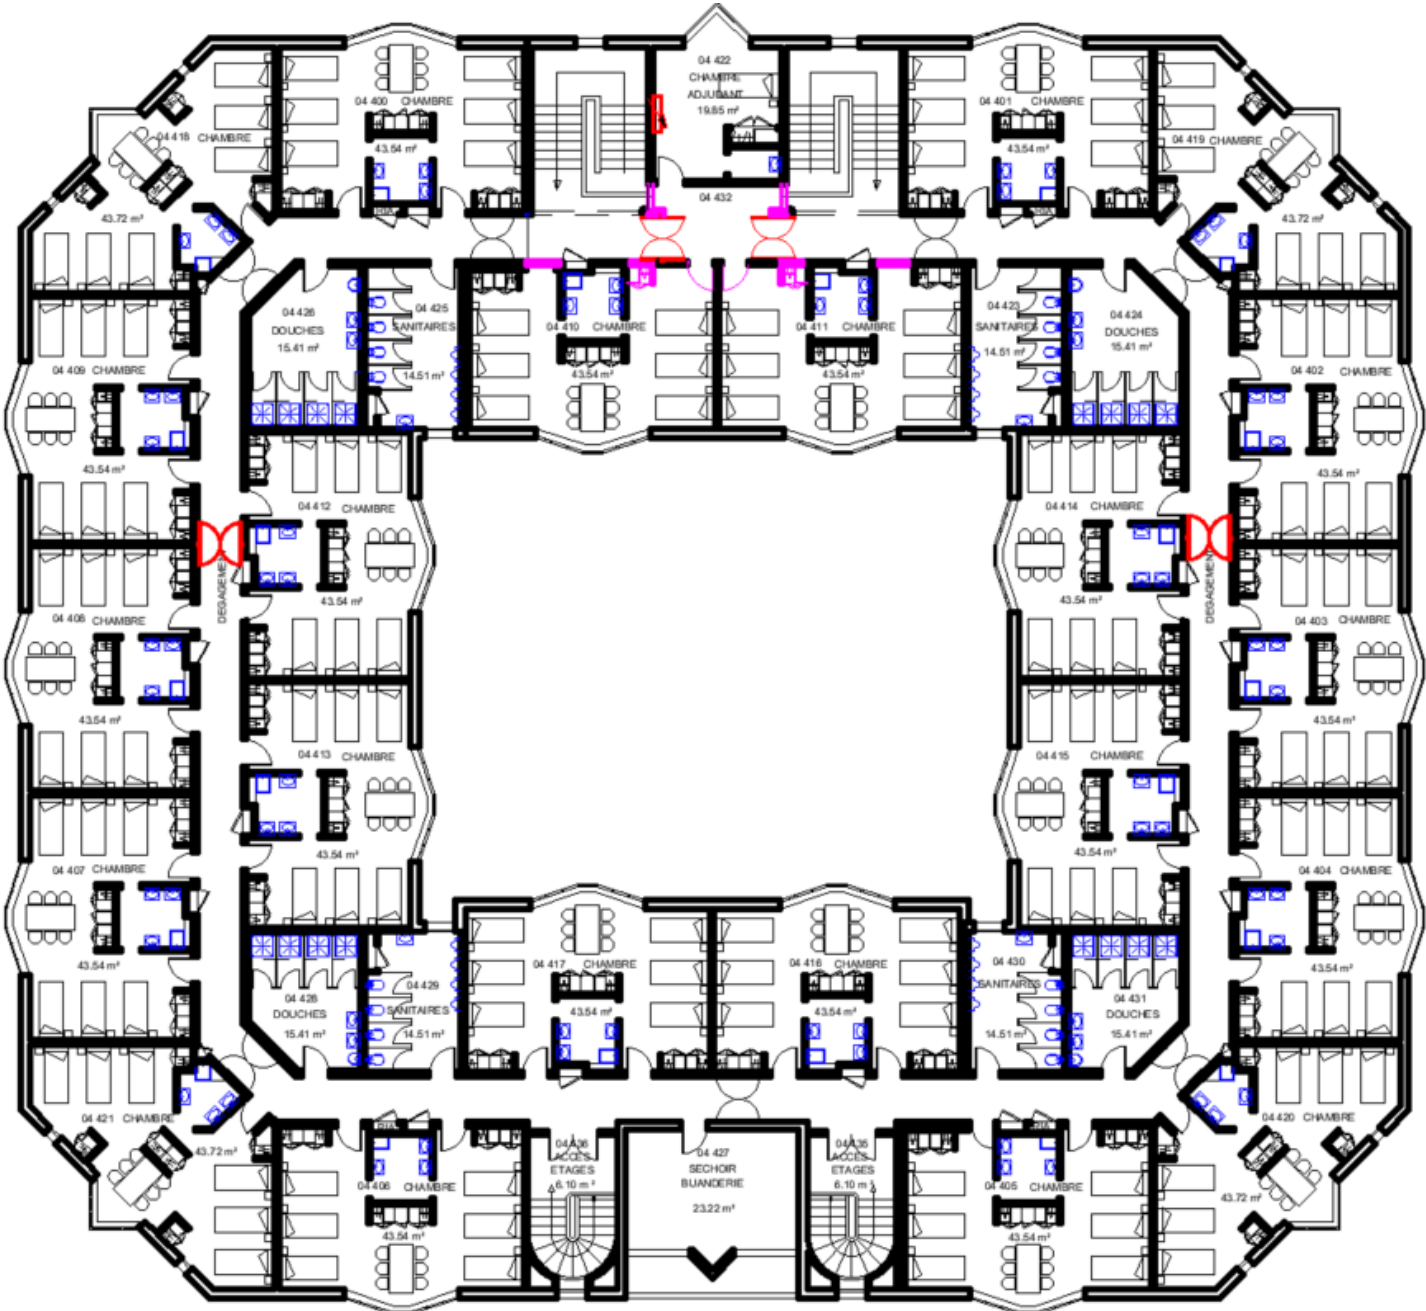
**BATIMENT MUTEL**– Niveau R+4 (sol / voile / plafond)

*Absence de matériaux et de produits contenant de l'amiante*

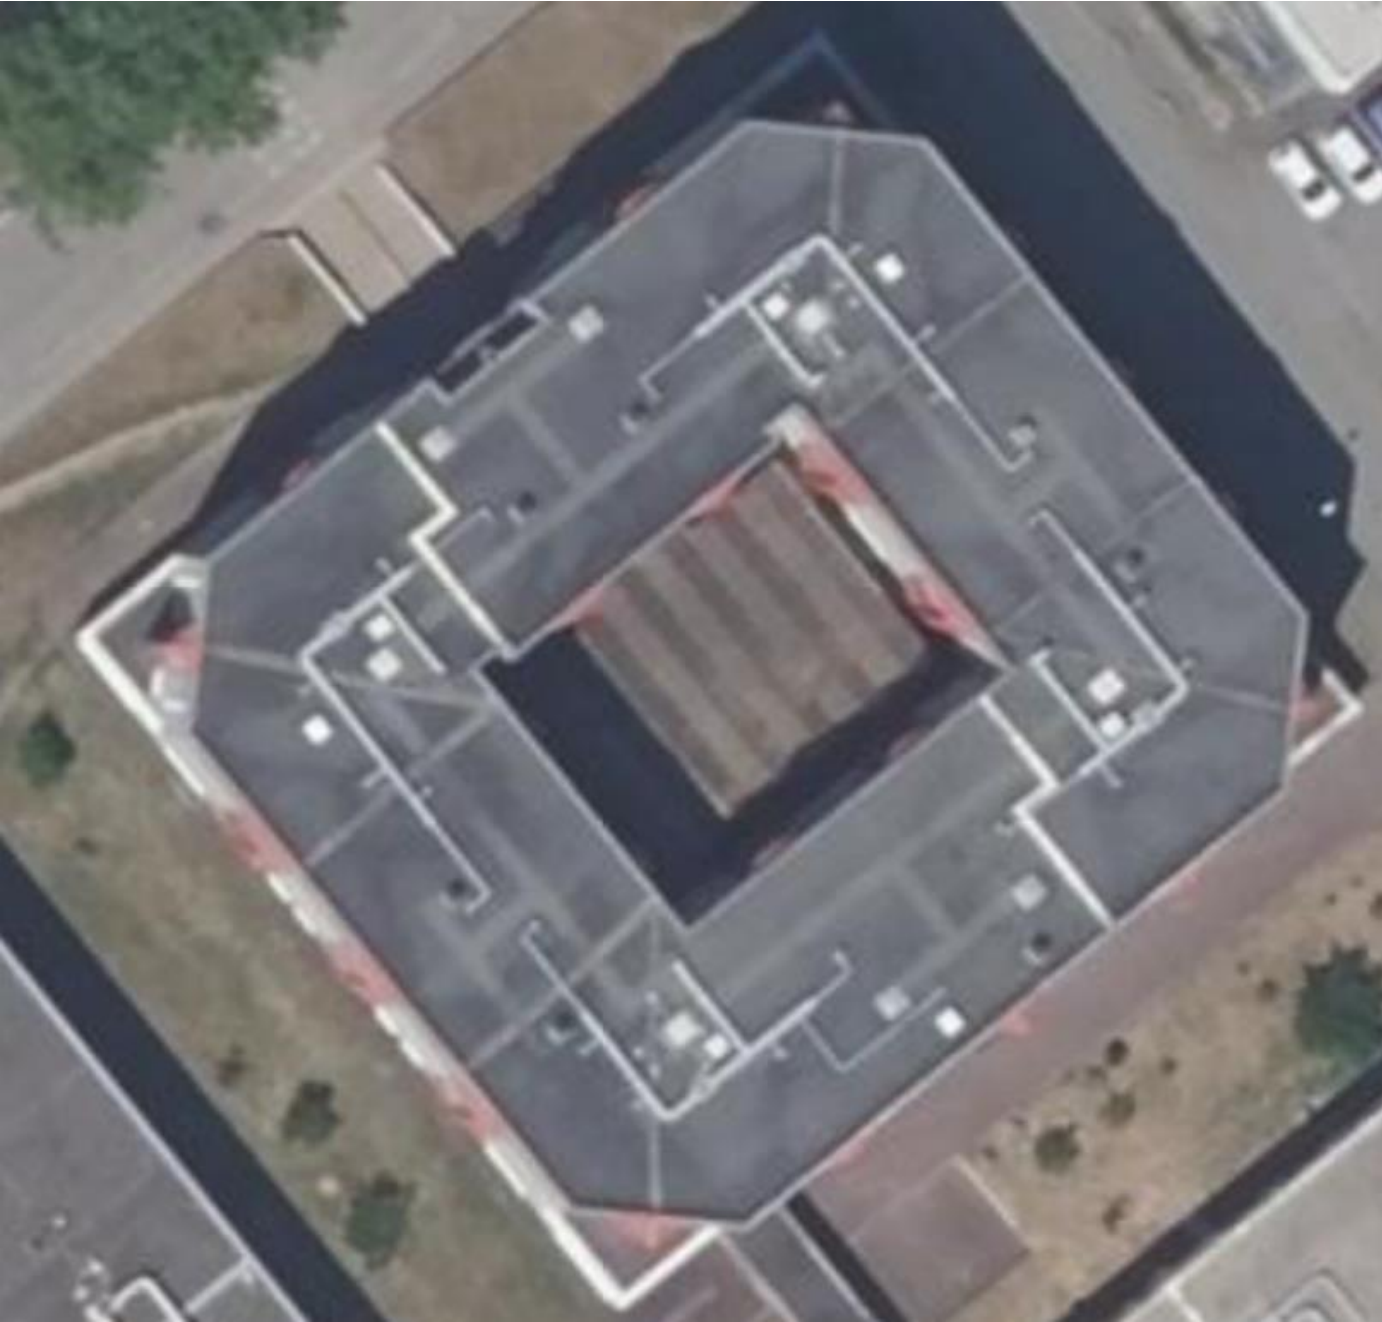
*La toiture a été rénové dans les années 2010.  
Elle ne contient pas d'amiante*
